原子力施設等におけるピックス
(令和元年7月29日～8月18日)

令和元年8月21日
原子力規制庁

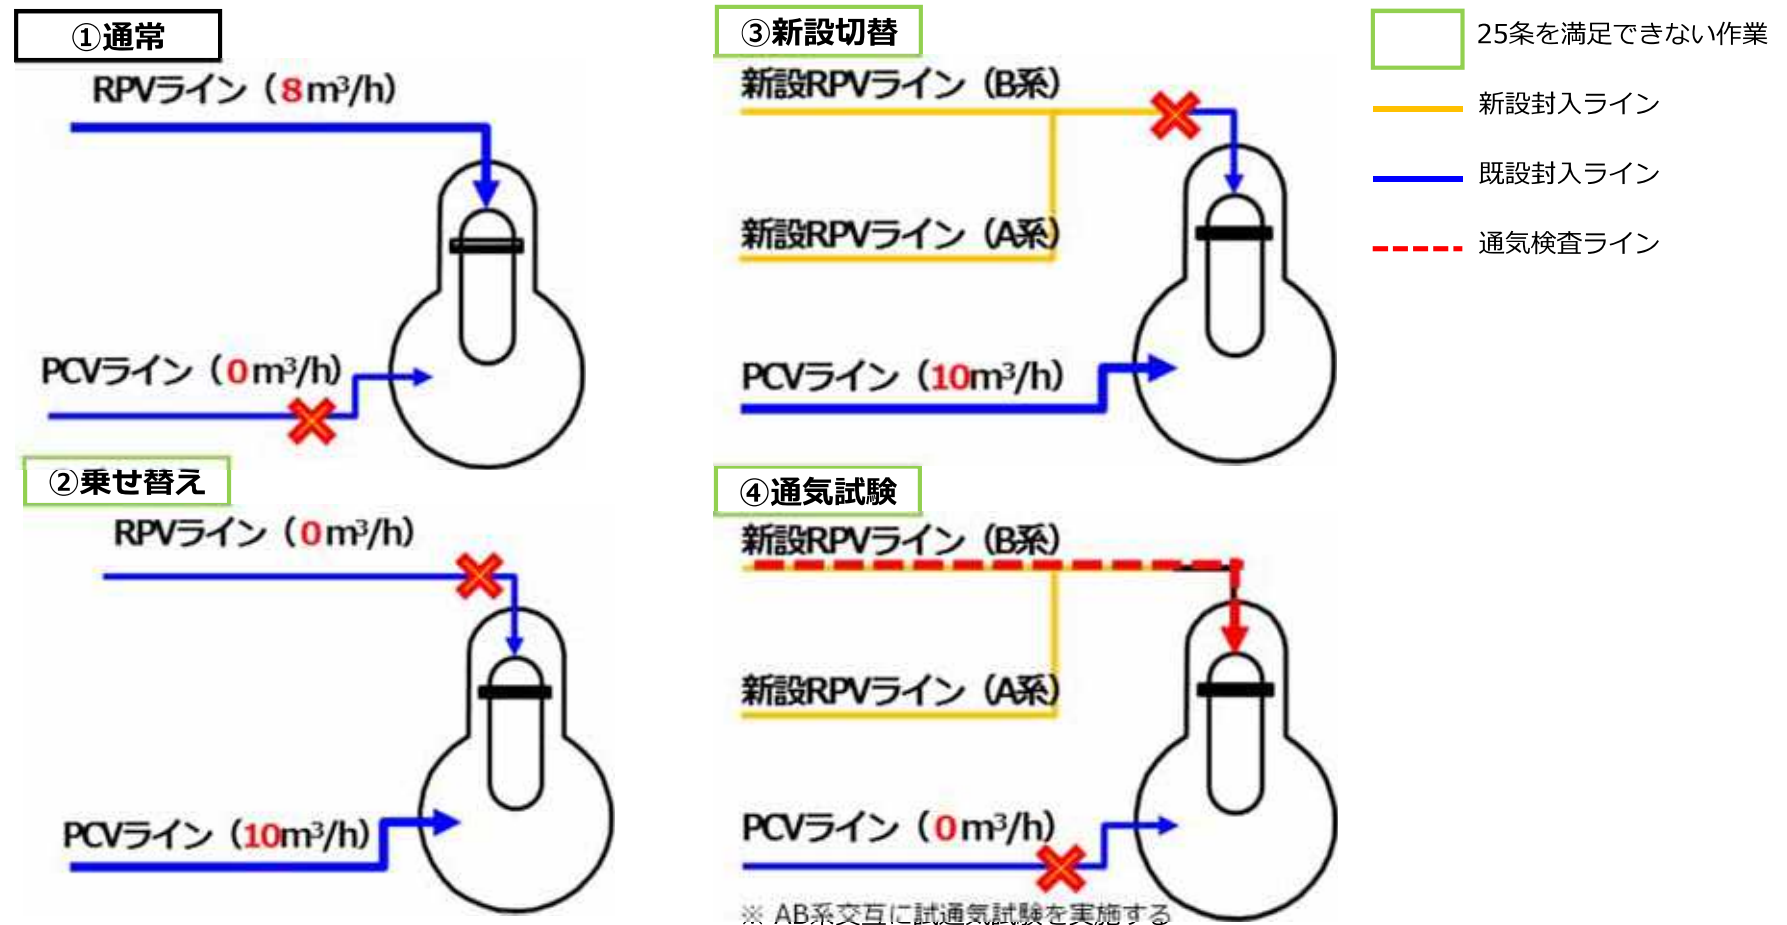
【2号機の場合】

2号機窒素封入設備の系統試験における必要な安全措置（※1）として、本日（8月6日）午前10時8分、窒素ガスの封入を原子炉圧力容器（RPV）ラインから原子炉格納容器(PCV)封入ラインへ切り替え作業を行っていたところ、午前10時50分から原子炉圧力容器ラインならびに原子炉格納容器ラインの窒素封入量が、 $0\text{Nm}^3/\text{h}$ となりました。その後、午前11時18分、弁を復旧し、PCV封入ラインへの封入を開始しました。

原因は、系統構成操作弁の現場表記に相違があり、弁操作実施時、意図しない系統構成となったことによるものと考えております。

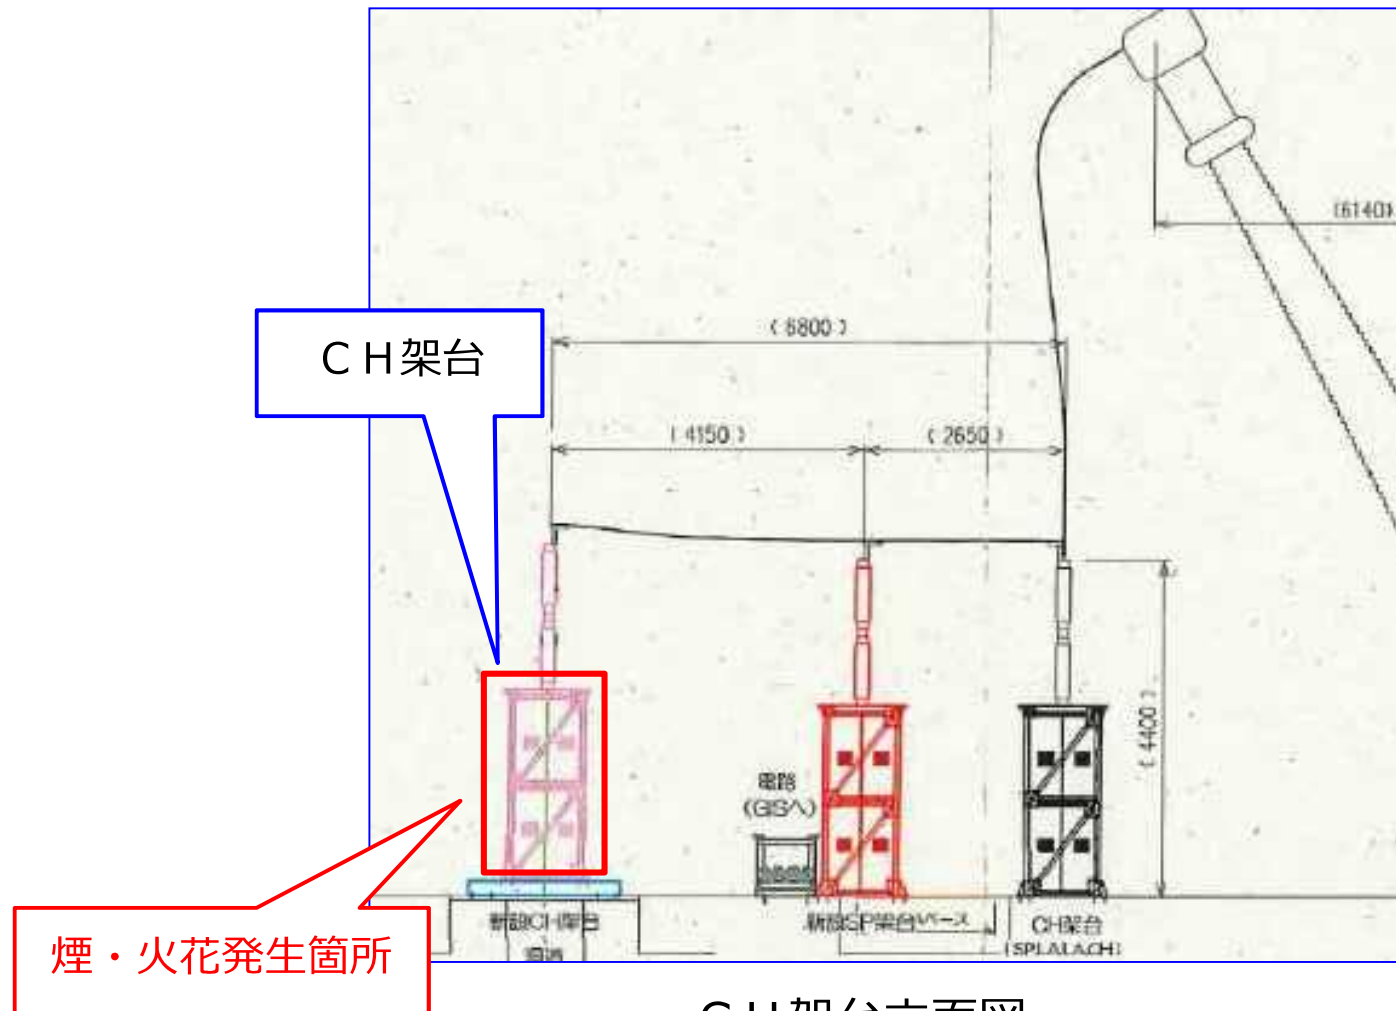
CH架台立面図

- 9:35 双葉線1号黒相CH架台付近からの発煙を協力企業作業員が発見
- 9:35 協力企業作業員から5.6号中操に連絡
- 9:41 双葉消防本部に119番通報
- 9:58 初期消火隊現場到着
- 9:58 双葉線1号を停止(火花停止確認)
- 10:02 プラントパラメータ異常なし確認
- 10:05 MP, 敷地境界DM, 構内DM, 線量表示器異常なし確認
- 12:07 消防より「火災」判断、鎮火確認

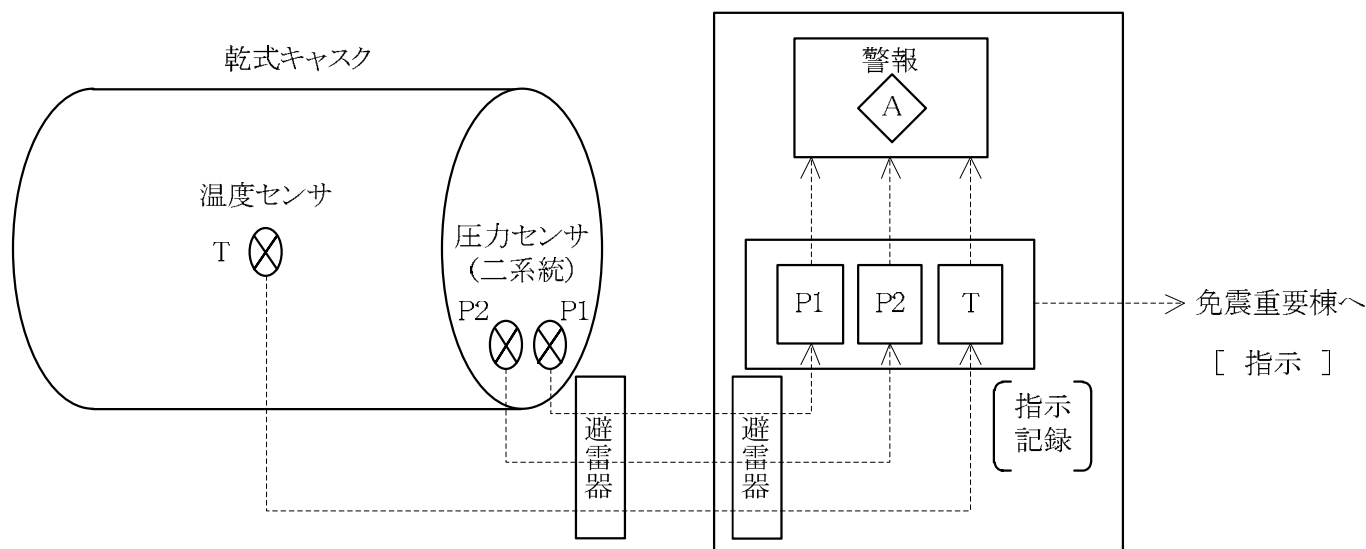
キャスクおよびセンサー設置概略図

午後8時25分 7基のキャスクについて確認を実施した結果、すべての圧力センサが異常値を示し、圧力センサが故障していることを確認終了。

計器故障発生時には、発電所周辺で雷が発生していたことから、この影響で異常な電流や電圧が計器に及んで故障したものと推測する。

なお、当該計測回路には避雷器が設置されていたものの、故障発生のメカニズムについては今後確認していく。

監視不能となった7基のキャスクについて、まず片系の計器を復旧。
その後、残る片系の計器も復旧。

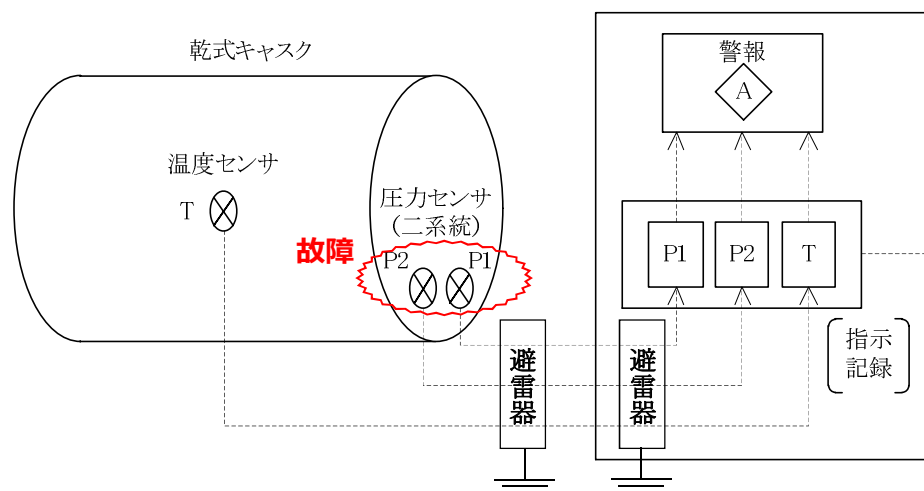
- 午後3時47分頃 落雷
- 午後3時47分頃 乾式キャスク仮保管設備の37基中7基のキャスク蓋間圧力が監視不能となったことを乾式キャスク蓋間圧力異常の警報により当社社員が確認
- 午後5時05分 異常値を示しているキャスク7基の圧力センサの調査開始（ひずみ測定器による測定）
- 午後8時25分 キャスク7基の圧力センサの調査完了。すべての圧力センサのひずみ測定で異常値を示し、圧力センサが故障していることを確認

キャスク表面温度およびエリア放射線モニタの指示値には、落雷前後で有意な変動はなかった。
