## 第2章 北陸地方整備局所管施設等 の被災及び応急復旧状況

## 第1節／河川施設

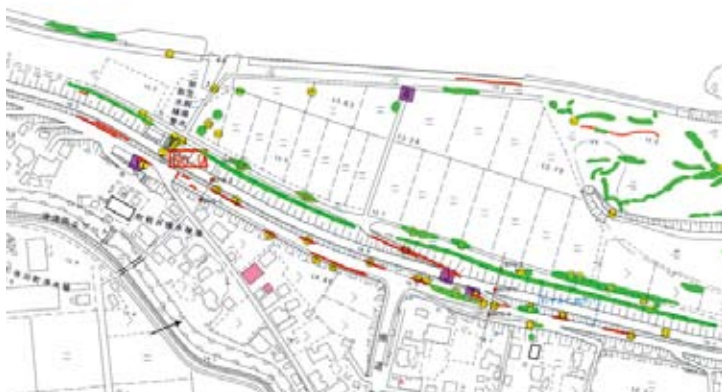
図2-1-3 信濃川液状化痕跡被害状況図  
(長岡市寺泊町軽井地先)

- ・燕市野中才地先では地震の揺れにより堤防上面の奥深くまで亀裂が発生している。
- ・長岡市寺泊町軽井地先では地震の揺れにより堤防や高水敷に多くの亀裂が生じたほか、地盤の液状化を示す噴砂跡が数多く確認され、液状化による堤防及び護岸の沈下が生じている。

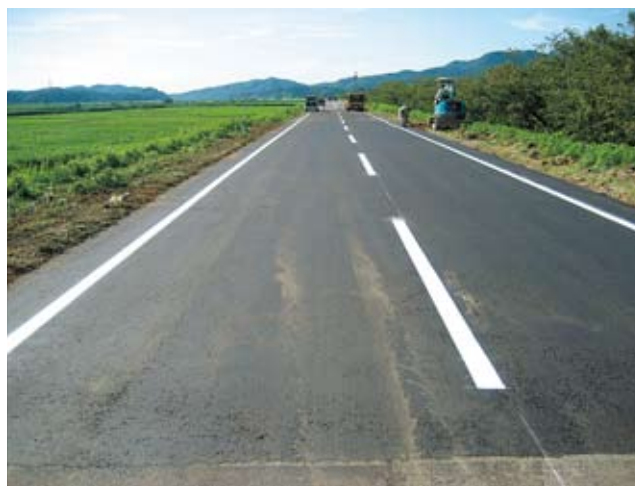
写真2-1-14 応急復旧完了

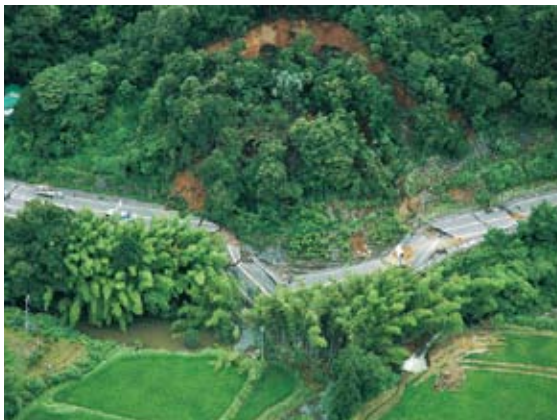
直轄国道は国道8号、116号の2路線が被災し、特に国道8号長岡市大積千本町では大規模な地すべりによって道路が崩壊し、その後1週間通行止めとなる甚大な被害が生じた。全体で25箇所(国道8号15箇所、国道116号10箇所)被災したが、人身災害は無かった。これらの被災による全面通行止めは8箇所、片側交互通行が7箇所であった。

写真2-2-1 道路崩壊(国道8号長岡市大積千本町)

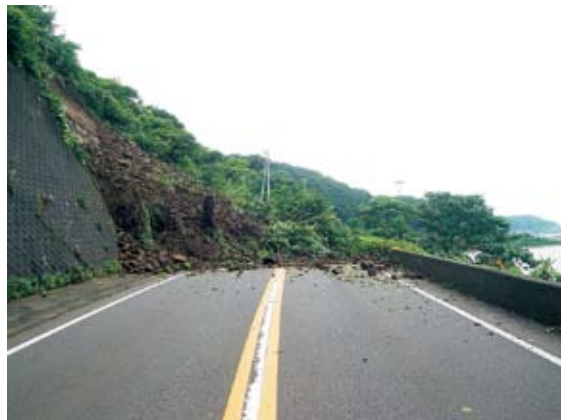
写真2-2-2 法面崩落(国道8号上越市長浜)

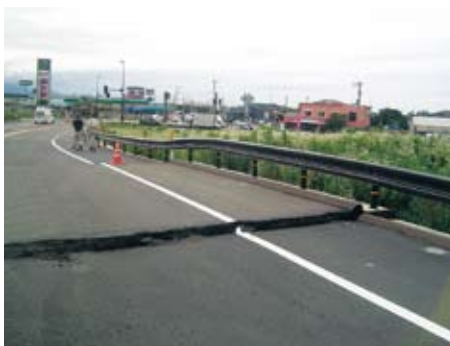
写真2-2-5 路面段差(豊田橋)

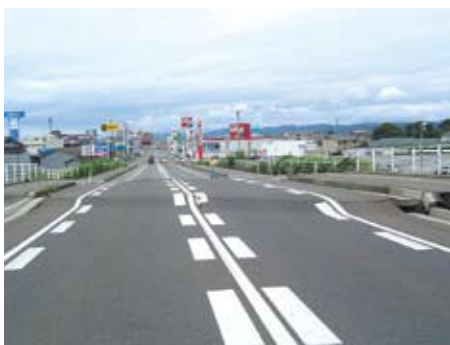
柏崎市の中心部、JR信越本線に架かる比角跨線橋<sup>ひすみ</sup>では橋梁取付部で40cm程度の段差が生じ、付近の擁壁や横断BOXが被害を受けたほか、柏崎市内を中心に歩車道の段差・亀裂、橋梁の損傷などが発生した。

写真2-2-6 路面段差(比角跨線橋)

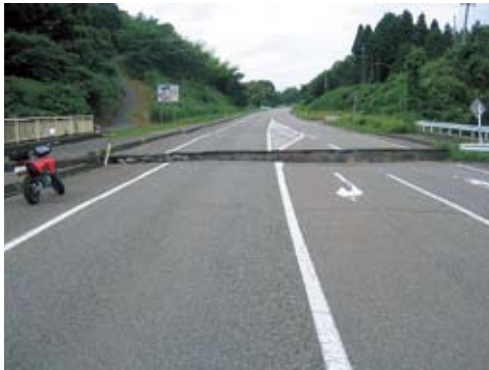
写真2-2-11 路面段差(田沢川橋)

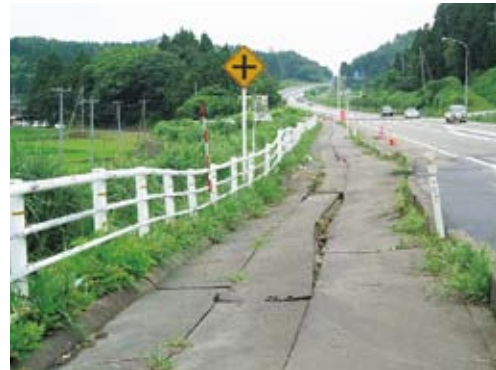
写真2-2-12 歩道沈下(柏崎市西山町別山)

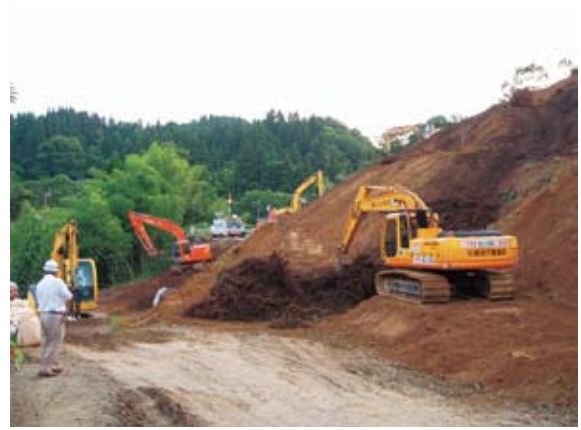
写真2-2-18 切土施工状況(長岡市大積千本町)

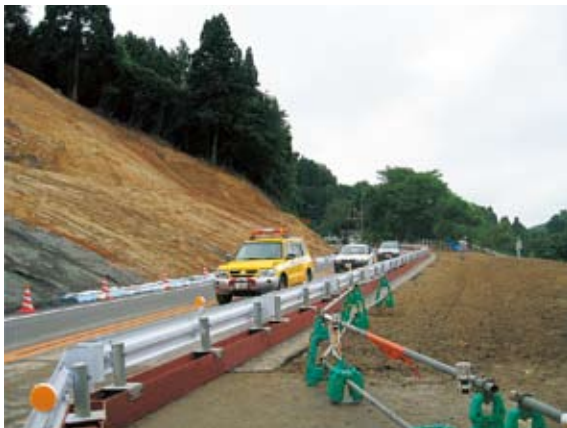
写真2-2-19 応急復旧完了・開通(長岡市大積千本町)  
(H19. 7. 23 9:00)

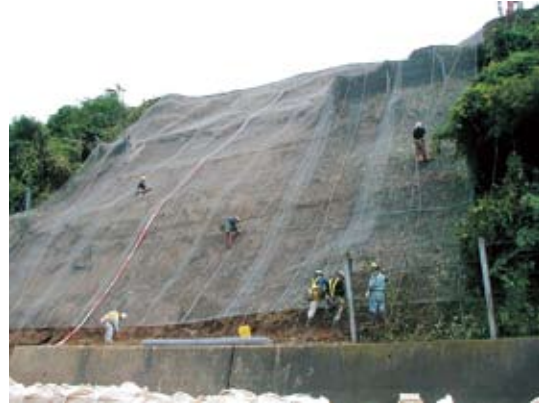
写真2-2-22 落石防止用ネット施工状況(上越市長浜)

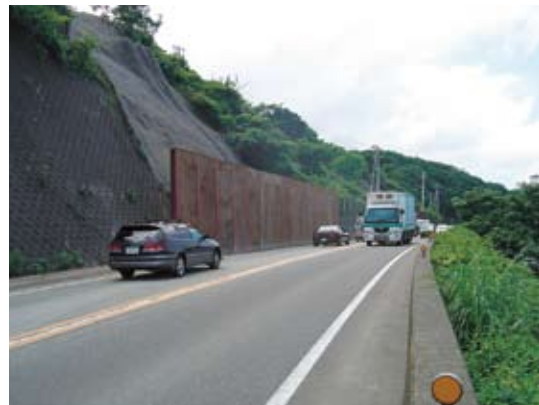
写真2-2-24 応急復旧完了・開通(上越市長浜)  
(H19. 7. 31 12:00)

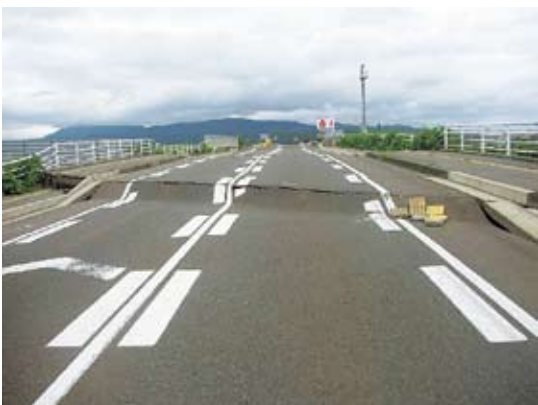
写真2-2-25 被災状況(比角跨線橋)

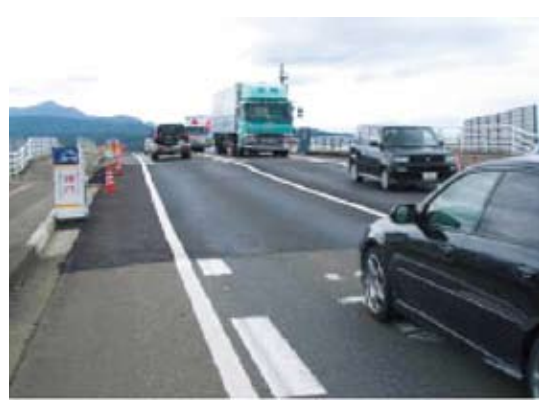
写真2-2-26 段差をすりつけ開放(比角跨線橋)

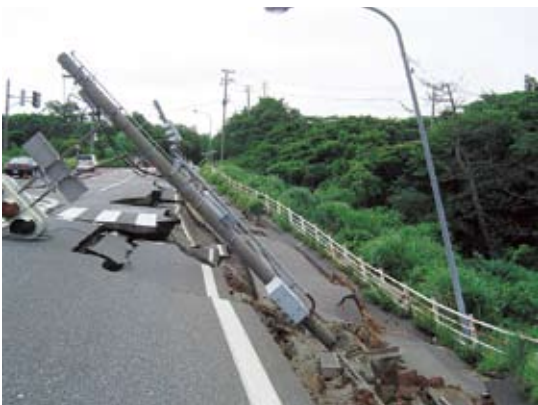
写真2-2-27 被災状況(柏崎市鯨波)

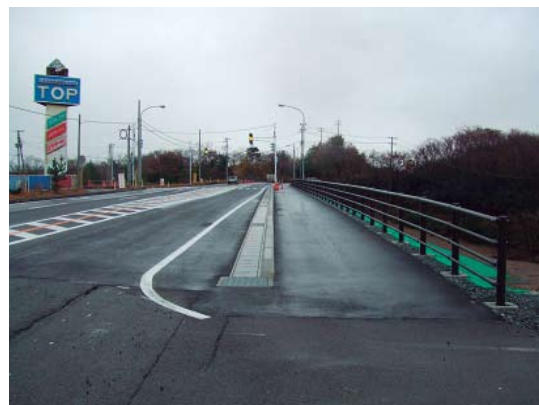
写真2-2-28 復旧完了(柏崎市鯨波)

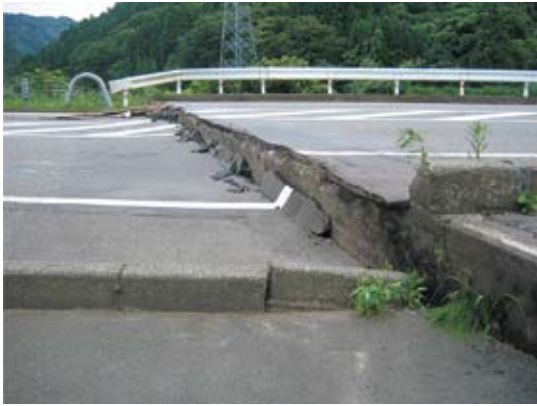
写真2-2-29 被災状況(藤掛川橋)

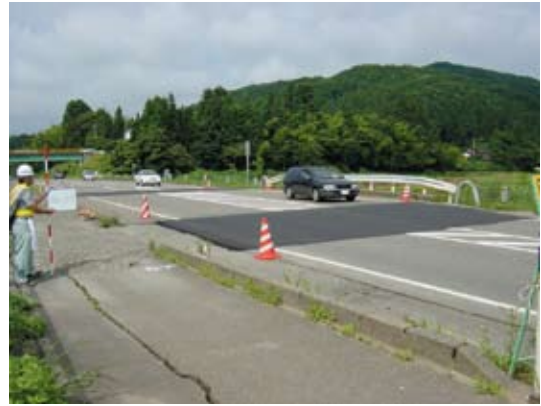
写真2-2-30 段差をすりつけ開放(藤掛川橋)

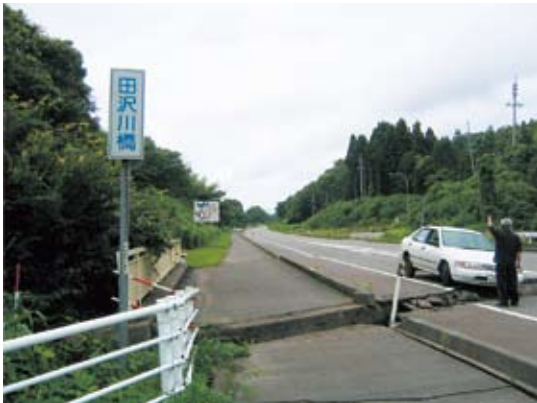
写真2-2-31 被災状況(田沢川橋)

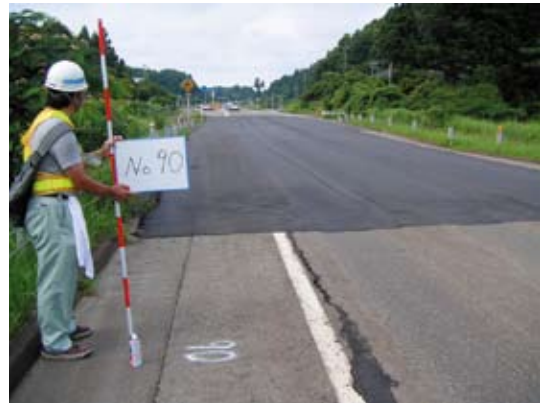
写真2-2-32 段差をすりつけ開放(柏崎市西山町田沢)

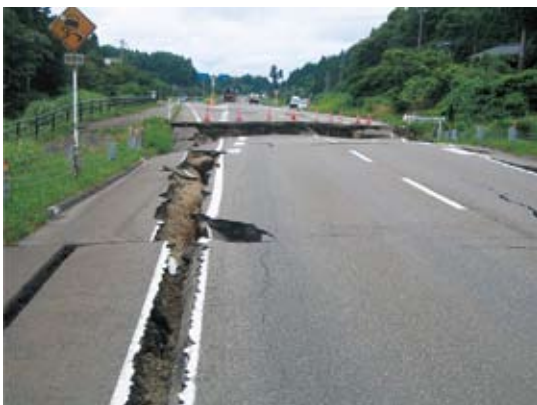
写真2-2-33 被災状況(柏崎市西山町尾野内)

国道116号の応急復旧は、路面の段差や亀裂が生じた箇所に舗装を施すのがほとんどで、橋梁の補修は本復旧で対応中である。また、柏崎市西山町の県道長岡西山線に架かる荒谷高架橋では、ランプ部のブロック積が破損したため仮土留め工を設けた。

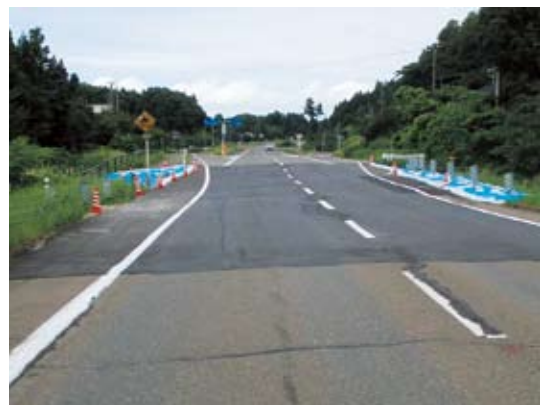
写真2-2-34 段差をすりつけ開放(柏崎市西山町尾野内)

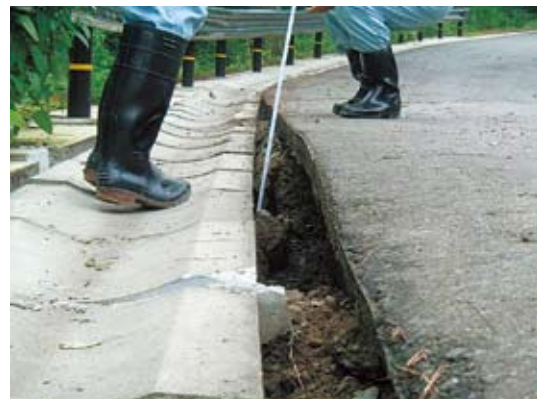
施設名	被災状況	被災金額(千円)
地の陣	四阿の棟瓦落下	500
展望台	外壁の一部損傷、電気室、受水槽室の壁面・柱にクラック発生	4,800
暖の館	床、壁面等にクラック発生	1,600
幹線園路	側溝、防護柵にずれ、路面にクラック(2箇所 合計90m)	2,700
フォーリーの丘	斜面の芝生法面に長さ約11m最大8cmの亀裂	600
越の池	漏水発生	150
自然探勝路	園路に亀裂、水飲み場転倒	300
花と緑の館	器具の脱落、小さな段差等	43
ふれあいの小屋	接合部のずれ	30
ブロムナード	小規模な平面隆起	310
駐車場	舗装のクラック等	800

写真2-3-4 健康ゾーン幹線園路  
(側溝・防護柵にずれ)

位置	施設名	被災状況	応急復旧状況
①	休憩施設(地の陣 四阿)	棟瓦落下	立ち入り禁止措置
②	展望台	内外壁の破損	立ち入り禁止措置
③	体験学習施設(暖の館)	内部クラック	立ち入り禁止措置
④	幹線園路	側溝・防護柵ずれ・段差	通行止め
⑤	芝生法面(フォリーの丘)	亀裂	応急処置により供用
⑥	修景施設(越の池)	漏水	立ち入り禁止措置
⑦⑧	自然探勝路	亀裂	立ち入り禁止措置

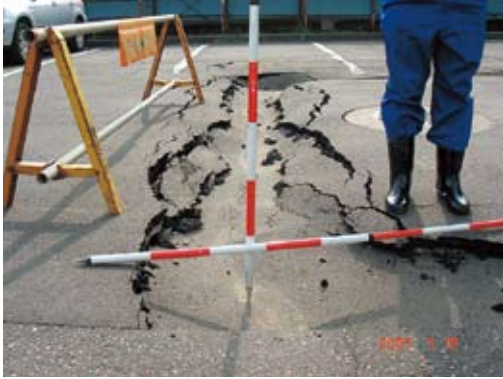
施設名	管理者	被災概要等	被災金額 (千円)
燕市交通公園	燕市	・公園内の街路灯の頭部(灯具)が一箇所脱落	1,000
鯖石川改修記念公園	柏崎市	・駐車場舗装 クラック、沈下 インターロッキング BL破損 1500㎡	80,000
八坂公園	柏崎市	・擁壁破損 ・パーゴラ基礎破損 一基 ・砂場破損 一箇所	1,500
駅前公園	柏崎市	・As舗装沈下、クラック 150㎡ ・擁壁破損 ・タイルブロック舗装破損50㎡	6,000
鴨池公園	柏崎市	・駐車場As舗装クラック 100㎡	2,500
北園公園	柏崎市	・インターロッキング舗装 100㎡	3,000
白竜公園	柏崎市	・駐車場As舗装沈下 ・コンクリート擁壁破損 ・園路、駐車場舗装 クラック	5,000
雀森公園	柏崎市	・石灯籠倒壊 5基 ・石階段破損 一箇所	1,500
赤坂山公園	柏崎市	・園路路肩決壊	7,000
大久保緑道 (水道橋公園)	柏崎市	・インターロッキング舗装破損 1500㎡ ・遊具破損 3基・花壇、ベンチ破損	45,000
夢の森公園	柏崎市	・園路土舗装破損 5000㎡ ・歩道橋破損 4橋 ・大池デッキ変形	90,000
合計			242,500

写真2-3-11 駅前公園  
(舗装沈下)

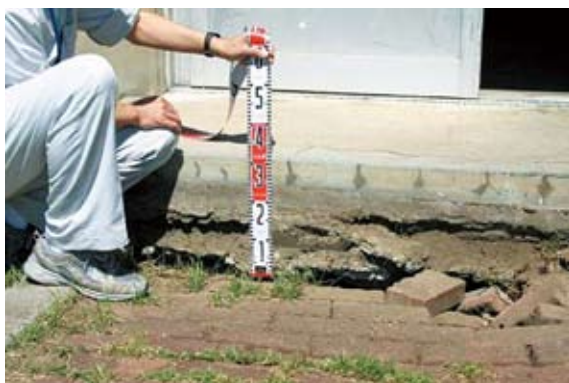
写真2-3-22 新潟県営栄町住宅(公営)外構玄関前舗装沈下状況

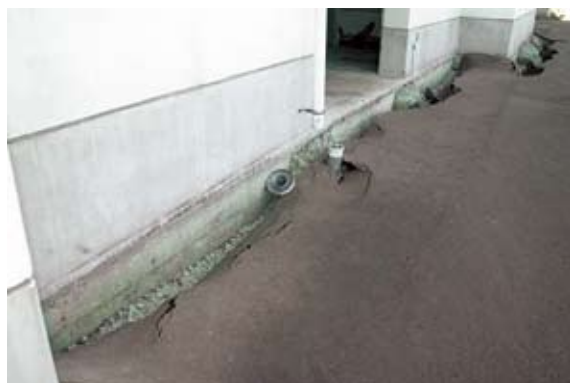
写真2-3-23 新潟県営半田住宅(公営)舗装の沈下により埋設配管に被害

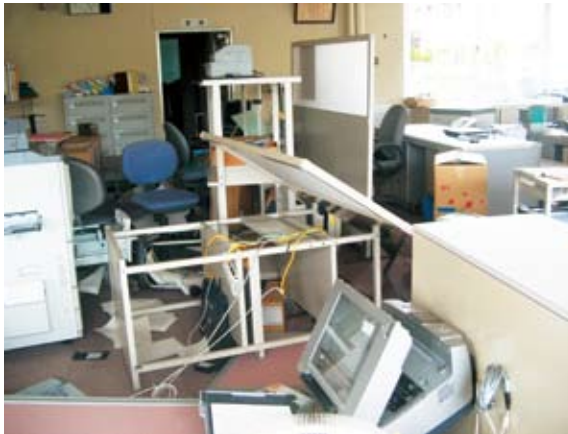
写真2-4-1 事務室内の状況

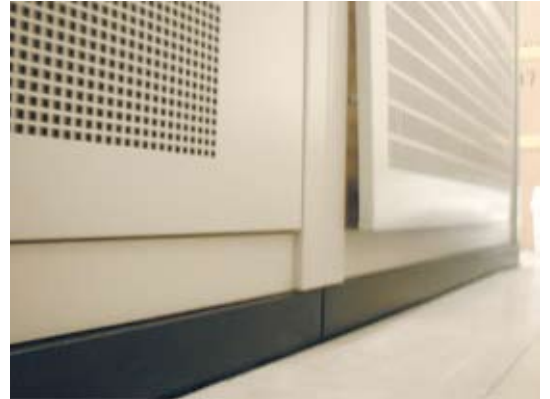
背面扉にインターロック機能が装備されていることを踏まえれば、背面扉も装置架と同等水準の耐震強度を有している必要があったが、この措置が不十分(取付強度不足)であったためレーダの機能停止を招くこととなった。

写真2-5-2 レーダ送受信装置の背面扉外れ

装置架内の各種設備等については、点検の結果異常は確認されず、外れた背面扉を装置架に取り付け、正常に動作することを確認した。

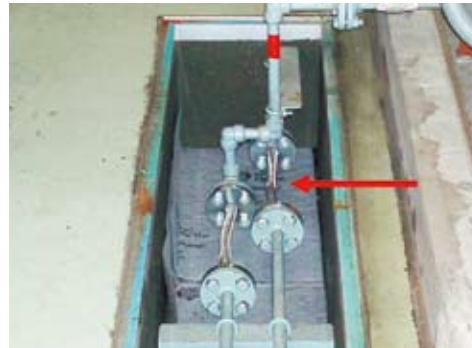
発電発電設備の燃料送油管から燃料漏れが発生した。調査の結果、発電機本体の振動が給油管に伝わるのを防ぐために挿入した可とう管が損傷し燃料が漏れたことが原因と判明した。可とう管に地震の揺れを吸収できるだけの余裕長が無かったためと推測される。

写真2-5-6 発電発電装置  
本復旧が完了した発電機給油管の可とう部

その後、振動による損傷を防止するため、可とう管に余裕を持たせ従前の管よりも15mm長い管を使用し、本復旧とした。

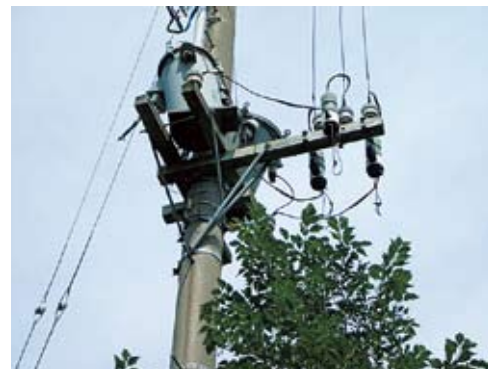
商用引き込み柱の柱上トランスが傾いており、余震や冬期の積雪により落下する可能性があるため電力会社に復旧を依頼した。前述のようにレーダサイトまでの道路に被害が発生している事から、早期の対応も難しい状況である。

写真2-5-7 柱上トランスの傾き

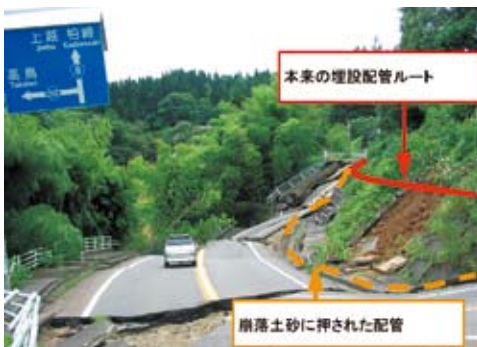
これにより、山側法尻に埋設されていた地中埋設配管が崩落土砂に押し出され、通線していた基幹線系光ファイバケーブル(DSF80c)の全芯線と、本支線系光ファイバケーブル(SM100c)の一部の芯線を破断した。

写真2-5-9 本来の配管ルートと被災後の位置

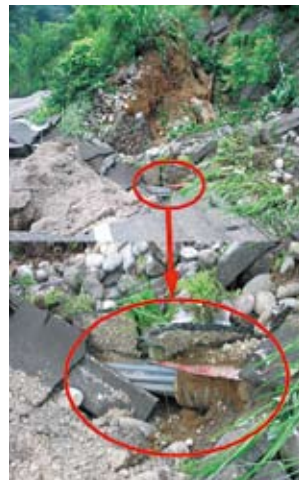
写真2-5-10 地表面に露出した埋設配管(矢印円内が拡大部分)

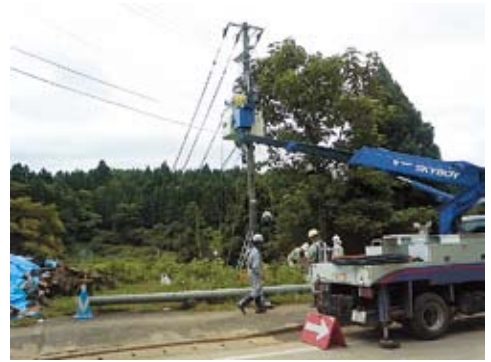
写真2-5-12 国道8号光ファイバケーブル応急復旧状況

応急復旧では、架空配線で民地立入作業が必要なため、地権者代表の区長から立入承諾を得る必要があったが、震災の被災者として避難しており、調整に時間を要した。

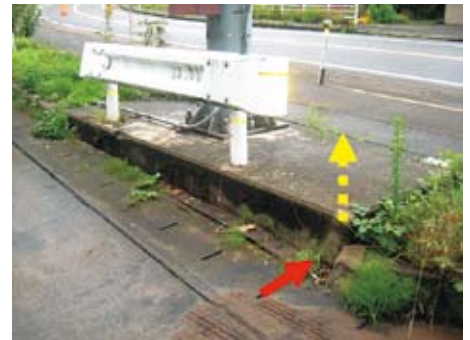
また、国道8号の「米山」気象表示板においても、基礎が浮き、支柱が傾いたため撤去した。

写真2-5-14 国道8号「曾地」道路情報板被災状況(基礎部分が浮き上がり支柱が傾斜した)

基礎と支柱を再設置することにより、本復旧することとした。

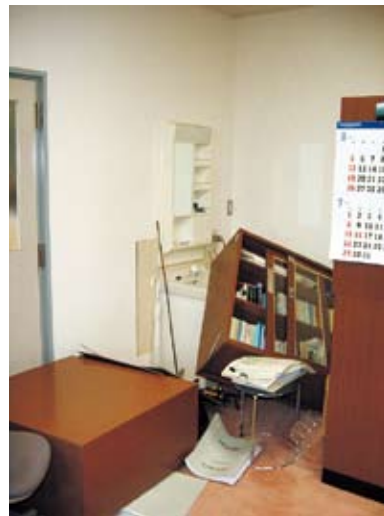
写真2-6-4 信濃川河川事務所所長室書庫の転倒状況

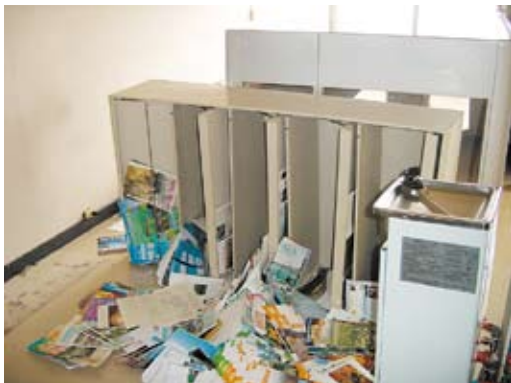
写真2-6-5 信濃川河川事務所広報スペースの書庫の転倒状況
