京都御所参内殿耐震補強工事

本稿では、参内殿の耐震診断と建具を用いた新しい耐震補強について報告する。

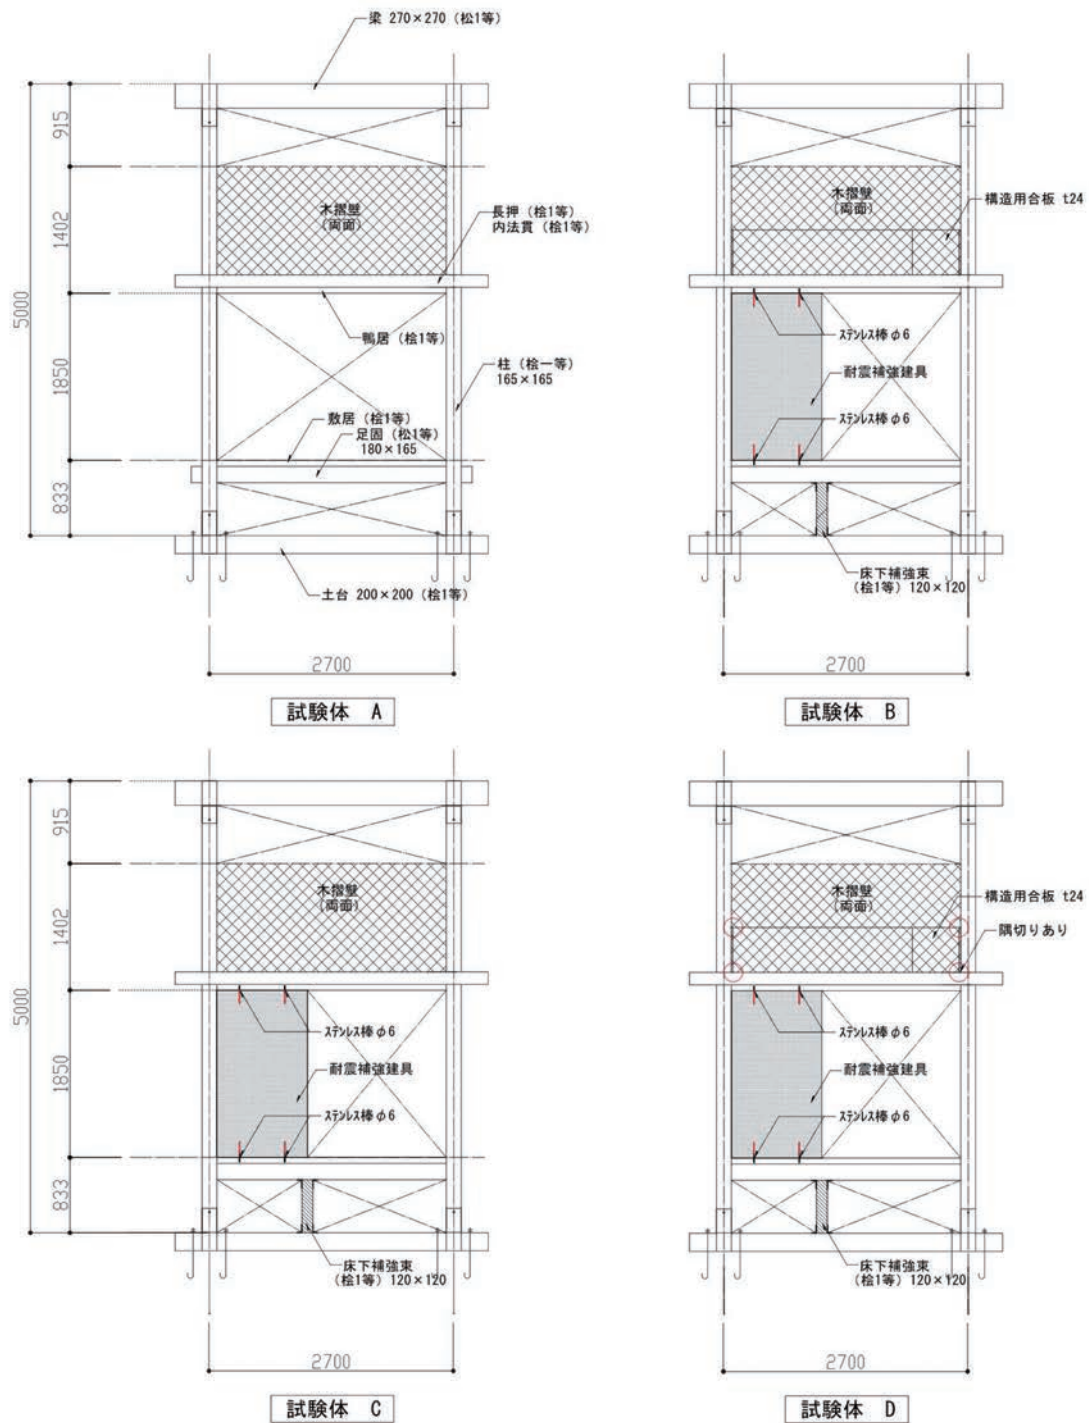
図10 試験体 概要図

実物大の試験体を製作した(図13)。試験体は、参内殿の材寸、材質、仕口、壁仕様を忠実に再現し、幅2.7m、高さ5.0mのものを4体製作した(図10、表4)。耐震補強建具は、24mmの構造用合板とし、敷居と鴨居にさや管を2か所ずつ埋め込み、ステンレス棒φ6を介して位置がずれないように固定した(図11)。

耐震補強建具	垂壁構造用合板補強	目的
試験体 A	なし	なし	現況の耐震性能の把握
試験体 B	あり	あり	計画する耐震補強の性能を把握
試験体 C	あり	なし	耐震補強建具の耐震性能の把握
試験体 D	あり	あり（隅切り）	垂壁合板補強の隅切りの効果の把握

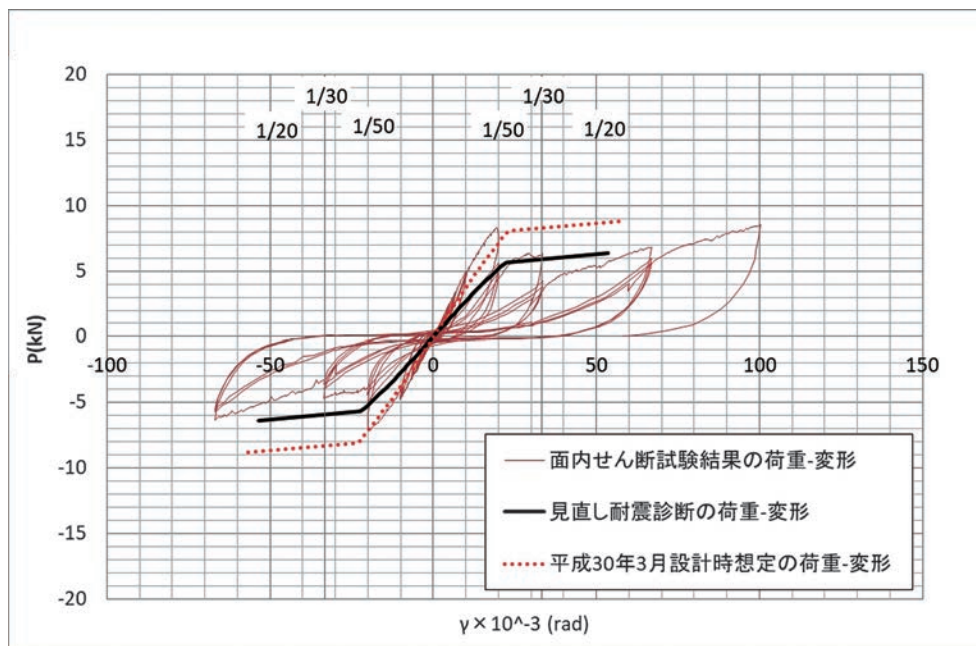
図19 試験体A及び実験結果前後の荷重・変形（例）
※横軸は変位、縦軸は応力を示す。

結果としては、試験体A・C（図19）より、耐震補強建具の剛性が660kN/rad/m、最大耐力が8kN/mであることがわかった。また、土壁の剛性が想定したよりも小さいことが判明した。

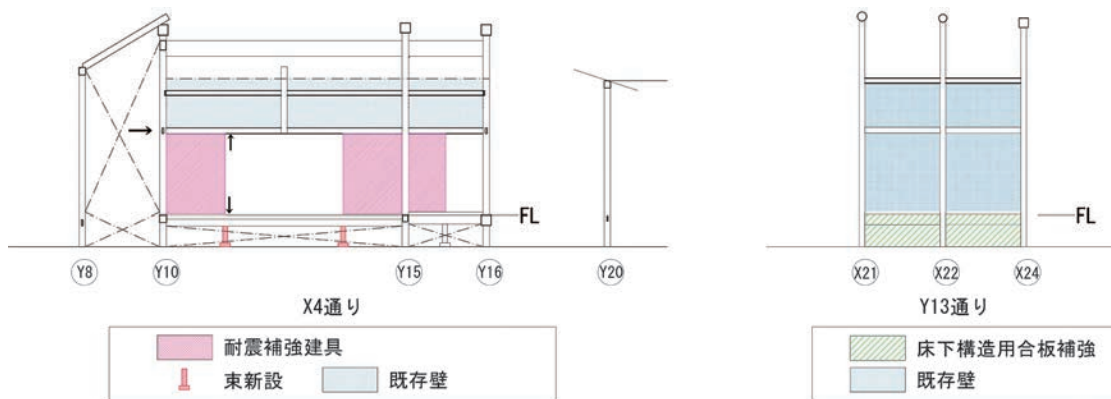
図21 軸組図（新設床束）

実験結果を基に現況の耐震診断を見直した。土壁の剛性が当初の想定より小さい結果となったことで、代表節点での応答層間変形角は1/30radを超えた（表5）。しかし、柱にかかる力が小さくなったため、曲げ折れる柱が東西方向で14本から13本、南北方向で15本から12本に減り、建具補強及び床下合板補強の位置が確定した（図20）。また、垂壁の構造用合板による補強は、有効でないことが実験で判明したため取り止めた（図21、22）。

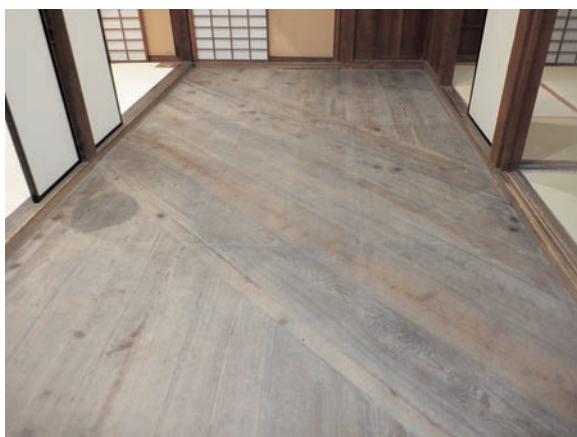
図33 橋懸り部床

床下補強（図29）では構造用合板補強（図30、31）及び床東の新設（図32）をした。床下等の修理に伴い、畳をめくった際、床板が斜めに貼られていることが確認された（図33）。これは能舞台の橋懸り（註10）の部分であり（図34）、孝明天皇紀及び明治天皇紀（ともに文久元年3月24日条）の中に、参内殿で実際に能（能楽）が上演されたという記述がある。
