東日本大震災における下水道施設被害の総括

－委員会資料(案)－

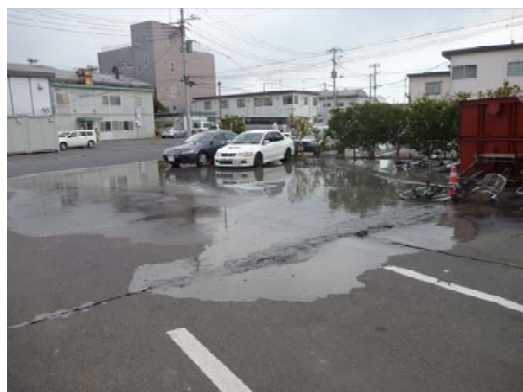
①3月11日14時59分【本震直後】

写真 1-1 の写真は東京都新木場で撮影された 2 枚の写真である。①は本震直後に撮影されたもので地面から水が噴き出している。②は本地震から約 2 時間後のもので歩道車道に土砂が堆積している。これらの写真からも、地震動の継続時間が長く、液状化した地盤に余震による揺れが加えられたことで被害が拡大した可能性が考えられる。

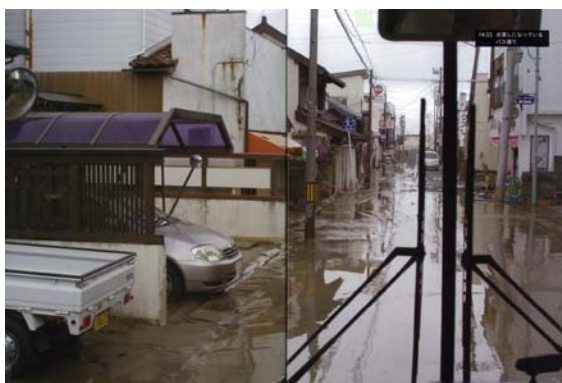
名取市関上での液状化

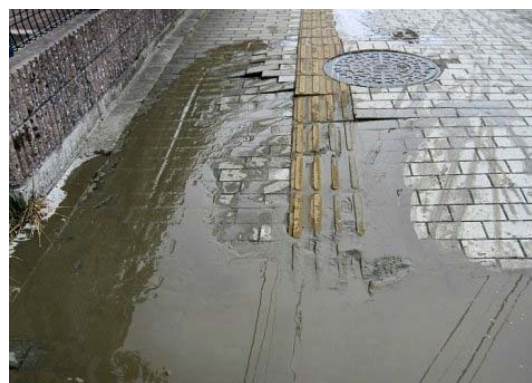
仙台市宮城野区新田東での液状化

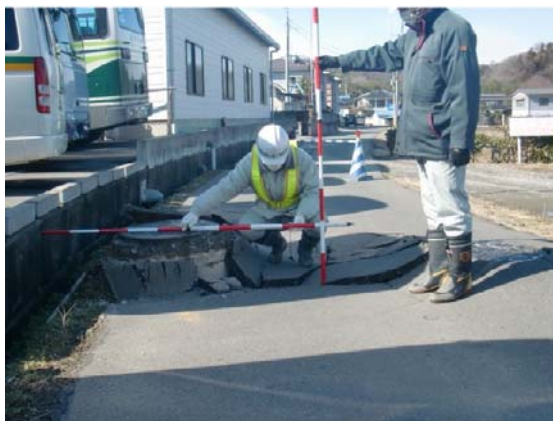
栃木県真岡市人孔突出、路面異常

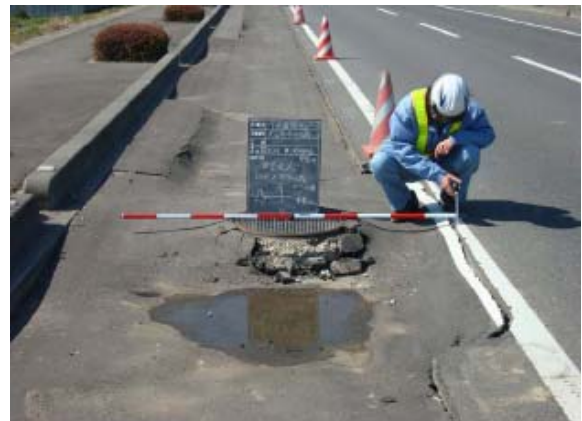
栃木県大田原市人孔突出、路面異常

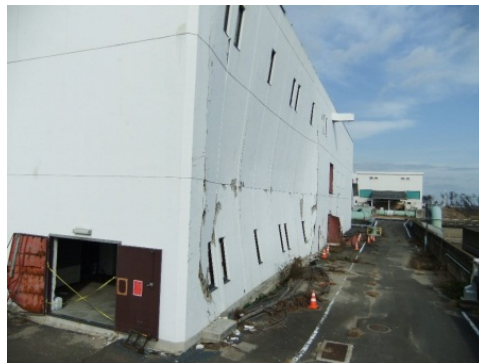
波圧による津波浸入方向の壁面被害

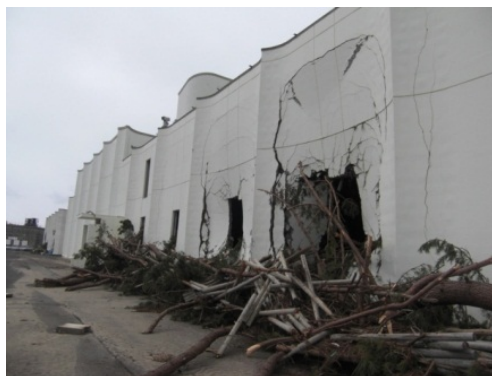
漂流物による建築物への直接被害

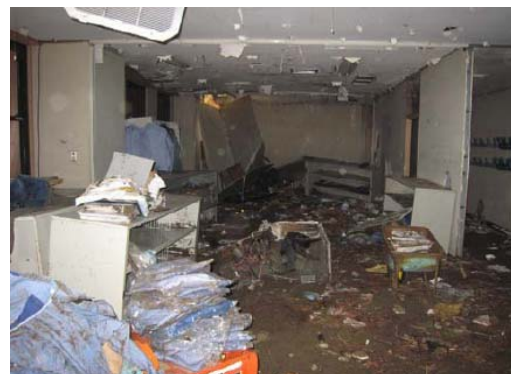
浸水による室内設備の水没被害

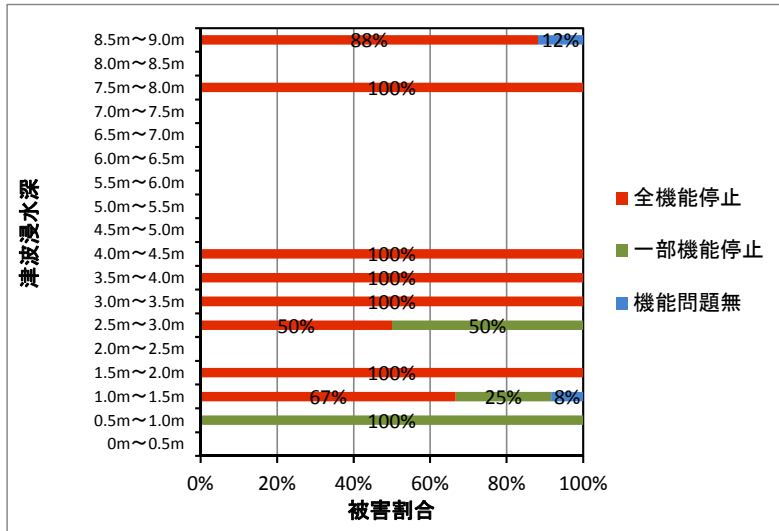
図 2-20 津波浸水深と機能停止状況における被害割合の関係

- 津波浸水深と、処理場内の施設被害の程度（損傷状況、機能状況）の関係を見ると、浸水深が小さければ、全機能停止ではなく一部機能停止にとどまる結果となっている。
- 浸水深が 1m～1.5m より全機能停止が半数を超えることから、今後、対策の範囲や手法を検討する上で参考になると考えられる。なお、浸水深 8.5m～9m の「機能問題無」は、流入渠及び放流渠・吐口における電気設備、機械設備のない土木施設である。

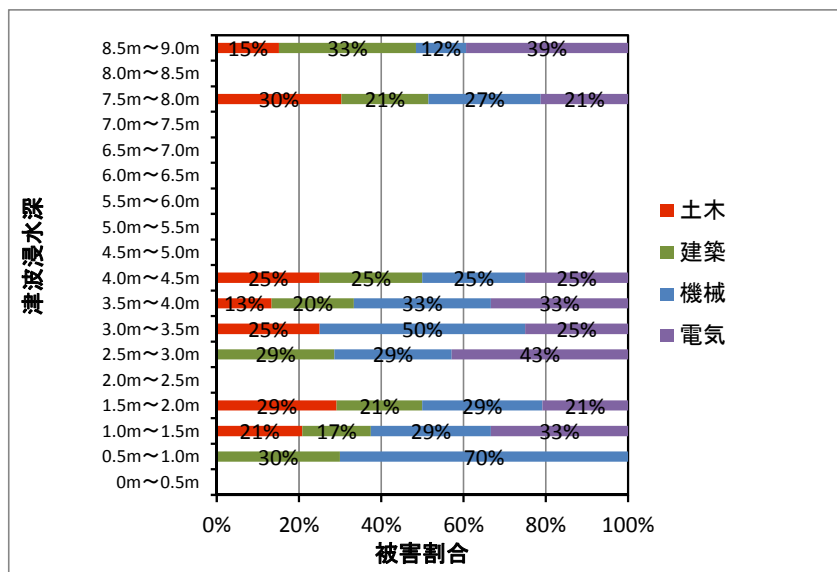
図 2-21 津波浸水深と被害工種における被害割合の関係

- 津波浸水深と被害の工種の関係を見ると、浸水深が 0～4m までは機械または電気の被害が主体であるが、浸水深が大きくなると、被害工種が複合化（土木、建築、機械、電気）する。
- 浸水深が 4m までの場合は特に機械・電気工種への津波対策、それ以上になれば全工種を対象とした津波対策が必要であると考えられる。

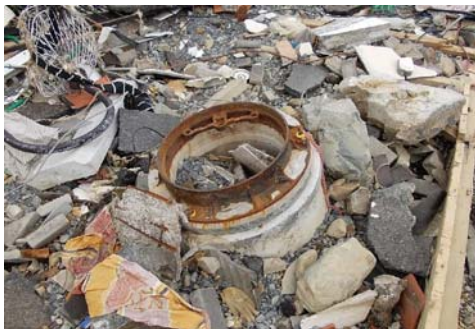
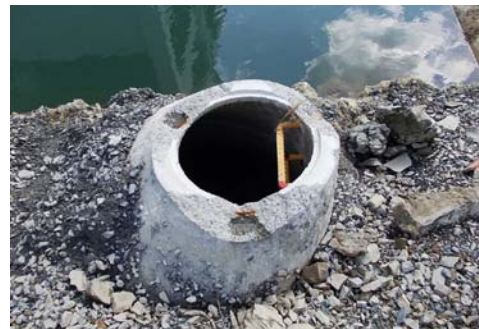
写真 2-4 女川町でのマンホール蓋被害

- ・津波による人孔被害は、マンホール蓋の流出被害が大半を占めている。（写真 2-4）
- ・津波によるマンホールポンプの被害もあった。被害状況としては浸水による制御盤の機能停止被害である。
- ・釜石市においては、津波の衝撃による水管橋被害が生じている。（写真 2-5）
- ・気仙沼市では、管路内に浸入した津波により、幹線管きよ（汚水）の人孔蓋が飛散し、道路上に大きな水柱が上がる現象が発生した。（写真 2-6）

宮城県女川町（蓋の流出）

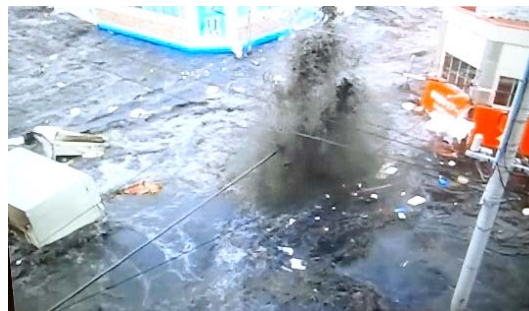
写真 2-6 気仙沼市蓋の飛散 （提供：気仙沼市小山氏）

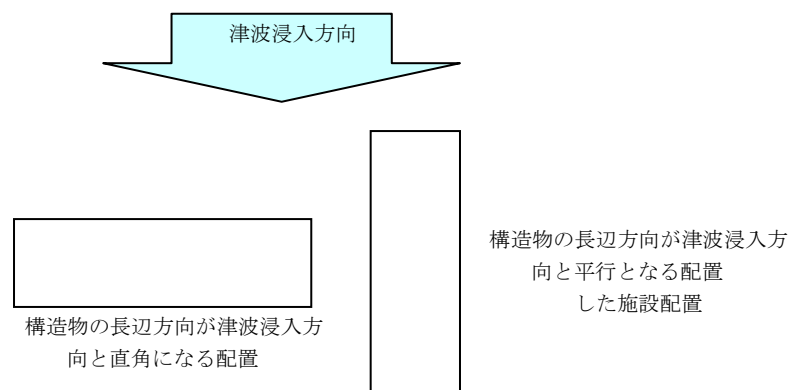
図 3-1 津波浸入方向と建物配置

被害傾向分析における整理事項	第3次提言の内容（その他の傾向把握）
(1) 津波の浸入方向との施設の配置方向における被害傾向（津波浸入方向に対して長辺直角配置と長辺平行配置との比較）	津波が想定される場合は、浸入方向を検討し、その方向にできるだけ平行な配置とする。
(2) 津波の浸入方向と開口部位置における被害傾向	施設の玄関、搬入扉等は津波進行方向と平行に配置する。
(3) 水処理施設の開口部覆蓋の被害傾向	コンクリート製蓋等により水処理施設の開口部に覆蓋を設置する。
(4) 躯体の構造様式における被害傾向	施設はコンクリート造とする。
(5) 漂流物の種類	（漂流物の種類による被害傾向）
(6) 機械設備、電気設備の浸水による被災傾向	（浸水深と機械・電気設備の被害との関連）

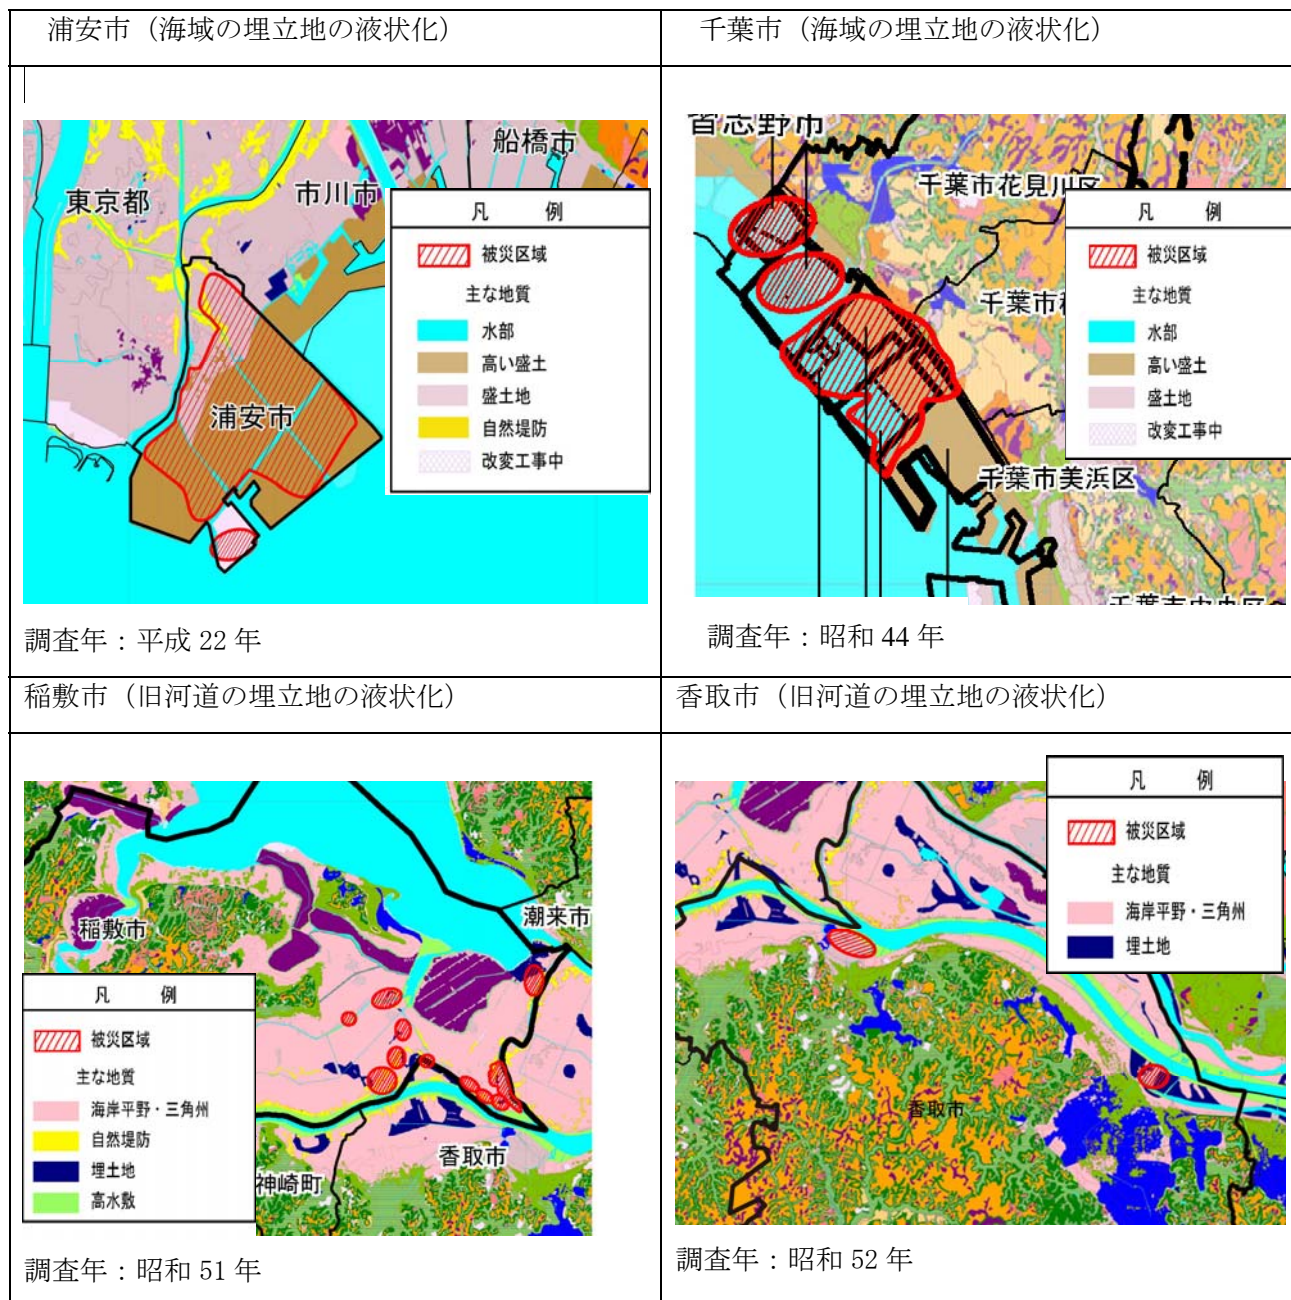
図 3-2 被害箇所と土地条件図

対象とした4自治体について、土地条件図を基に下水道施設の被害箇所を照らし合わせ、被害の分布状況を図3-2に整理する。

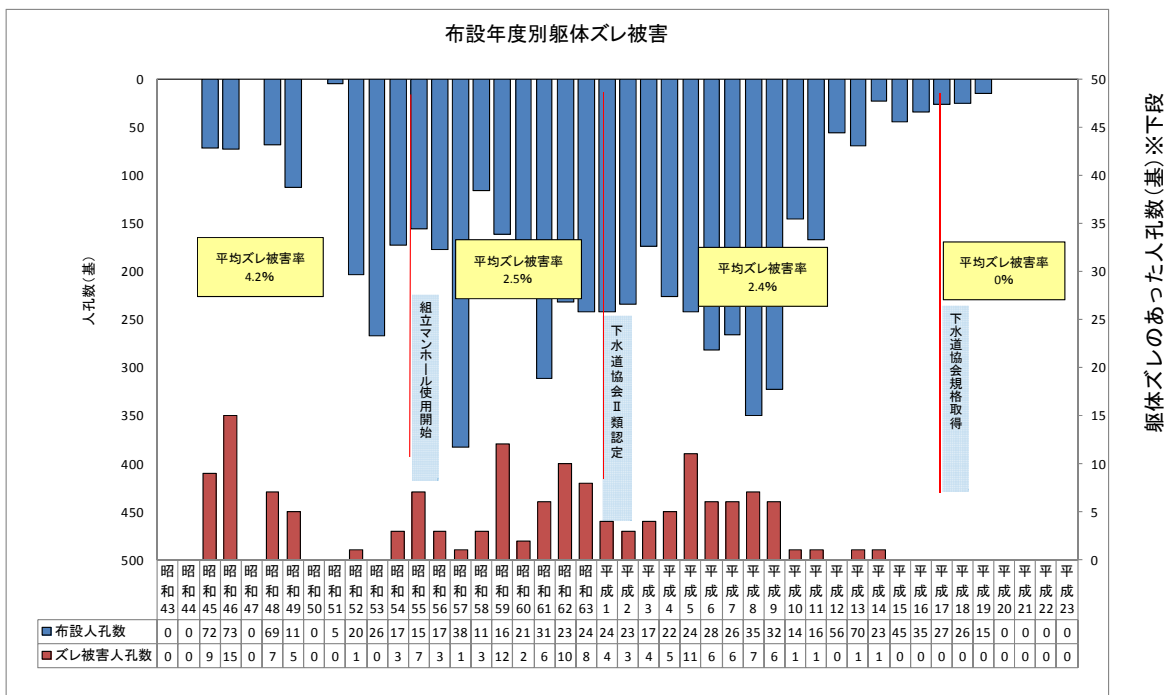
図 3-3 布設年度とズレ被害の人孔数

- ①側塊人孔が主流のS43年からS55年までに布設された人孔では、躯体ズレのあった人孔の割合（ズレ被害率）が4.2%と高い。
- ②組立人孔が市場に導入されたS55年以降は平均ズレ被害率2.5%、平成元年に下水道協会Ⅱ類認定以降は平均ズレ被害率2.4%と低くなっている。
- ③下水道協会規格取得のH17年以降では被害が起きていない。

以上より、浦安市において組立人孔が採用された時期が不明確ではあるが、近年に布設された人孔はズレ被害が起これにくい傾向にある。下水道協会規格規定後の人孔にはズレは無く、組立人孔でのズレ被害は少なかったと考えられる。

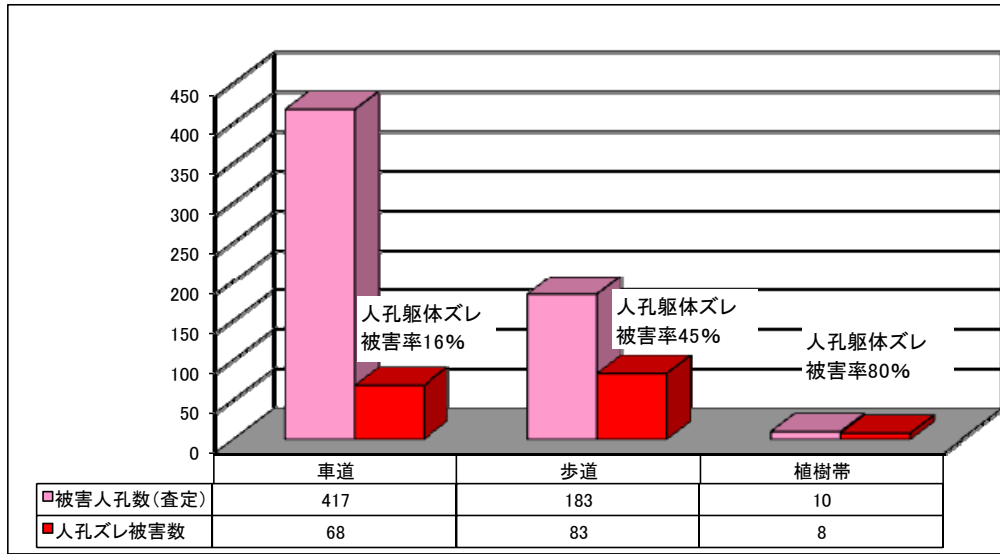
図 3-4 各道路占用位置における人孔ズレ被害数

浦安市における被害人孔の道路占用位置は、車道に埋設されている人孔が 417 基、歩道部に埋設されている人孔が 183 基、植樹帯に埋設されている人孔が 10 基となっている。一方、今回の地震による人孔のズレ被害は、歩道部に埋設されている人孔が高い（45%）傾向である。

人孔躯体ズレ被害の傾向をまとめると、組立人孔では構造上各ブロックを連結していることが被害を軽減させたものと思え、側塊タイプは各ブロックが連結されていないため被害が大きくなった。また周辺地盤の液状化は、埋戻し土の液状化に比べて、地盤の支持力低下が広範囲にわたり、地震動や地盤流動による現地盤の揺れ幅が大きくなる。この揺れ幅が車道や歩道などの舗装厚の違いによる拘束力や地盤の締固め度合いなどの違いにより人孔のズレや破損被害の発生に大きく関係していると考えられる。これらのことから、人孔の躯体ズレ防止対策が必要である。

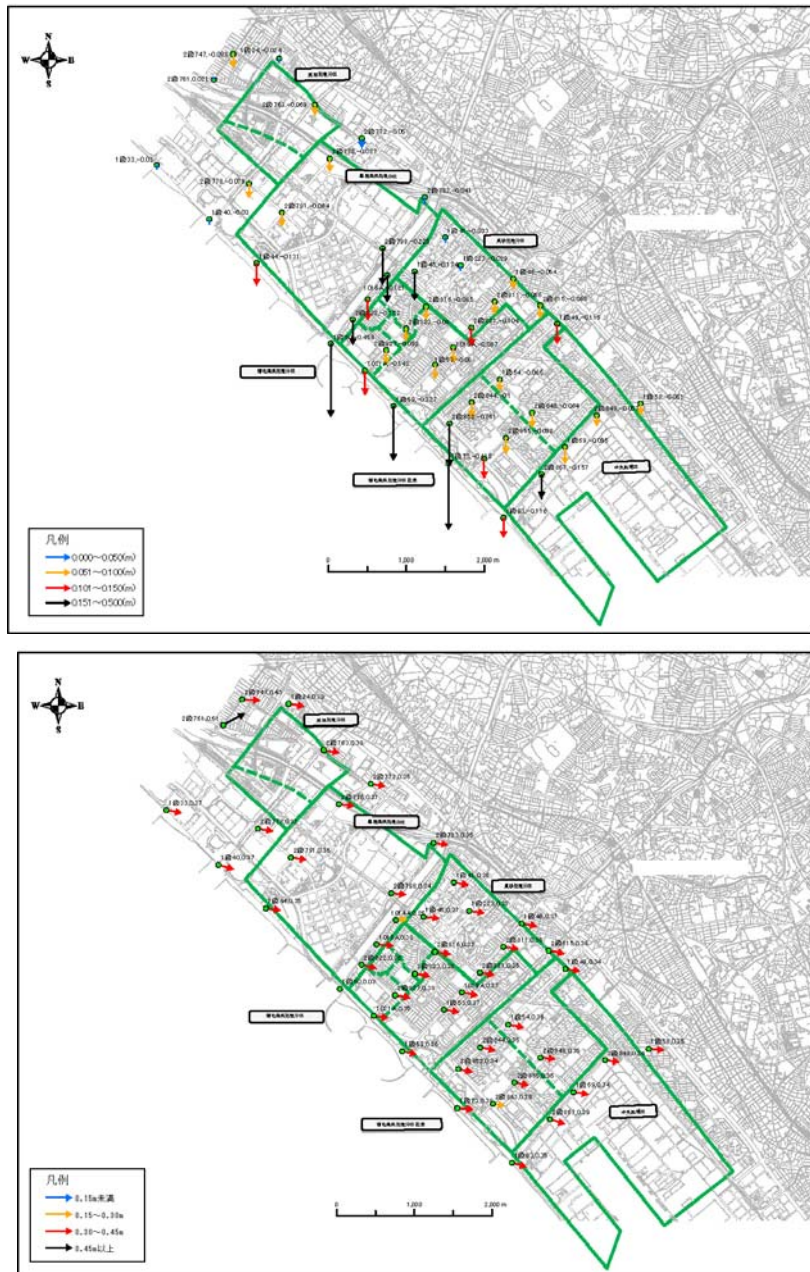
図 3-5 地盤の水平移動状況

千葉市では測量基準点に対して地盤の沈下量を計測している。計測結果から沈下量の大きなところでは、45cmの沈下が観測されており、また、水平方向の移動は、主に東方向に移動しており、大きなところでは61cmの移動が観測されている。

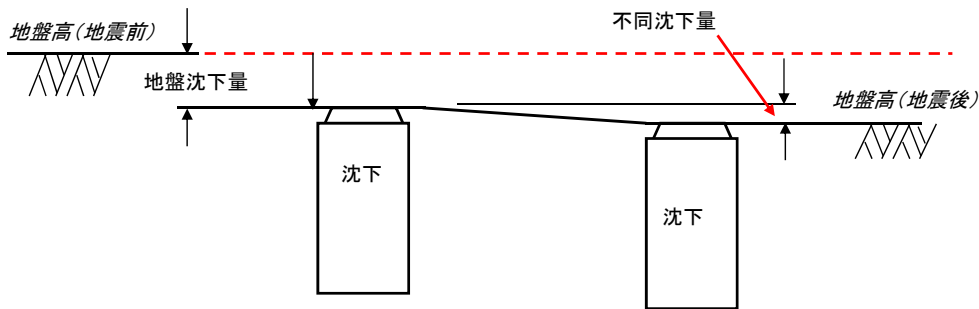
図 3-6 人孔の不同沈下状態

千葉市での人孔沈下は、人孔が地盤と一緒に沈下した事による被害であり、人孔の沈下被害の傾向を把握するに当たり、災害査定資料にて被災前後での地盤高が測定されており、その結果を基に人孔の不同沈下量（上流側沈下量と下流側沈下量の差(図 3-6)）を算出し、管種別の被害率との関係を整理した。（表 3-5）

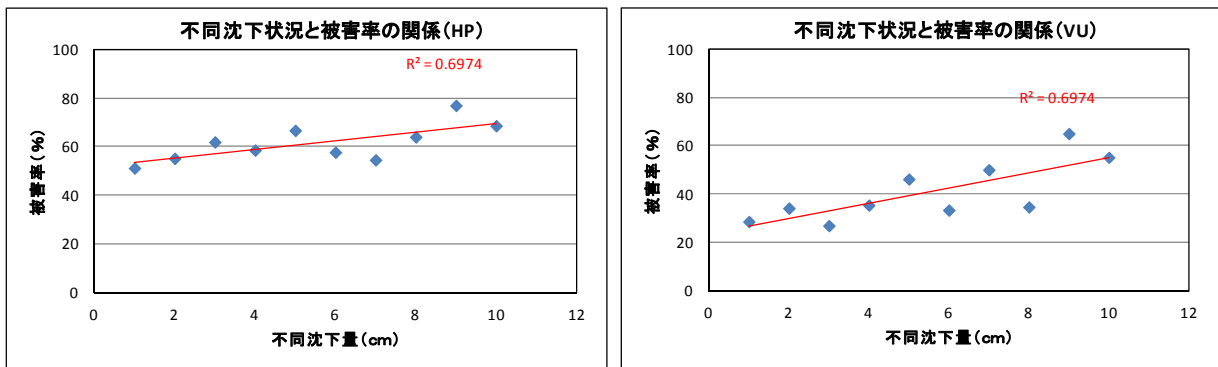
図 3-7 不同沈下状況と被害率の関係

結果として、不同沈下量と被害率の傾向は、ヒューム管、塩ビ管とも不同沈下量が大きくなるほど被害率が高くなる傾向が得られた。(図 3-7)

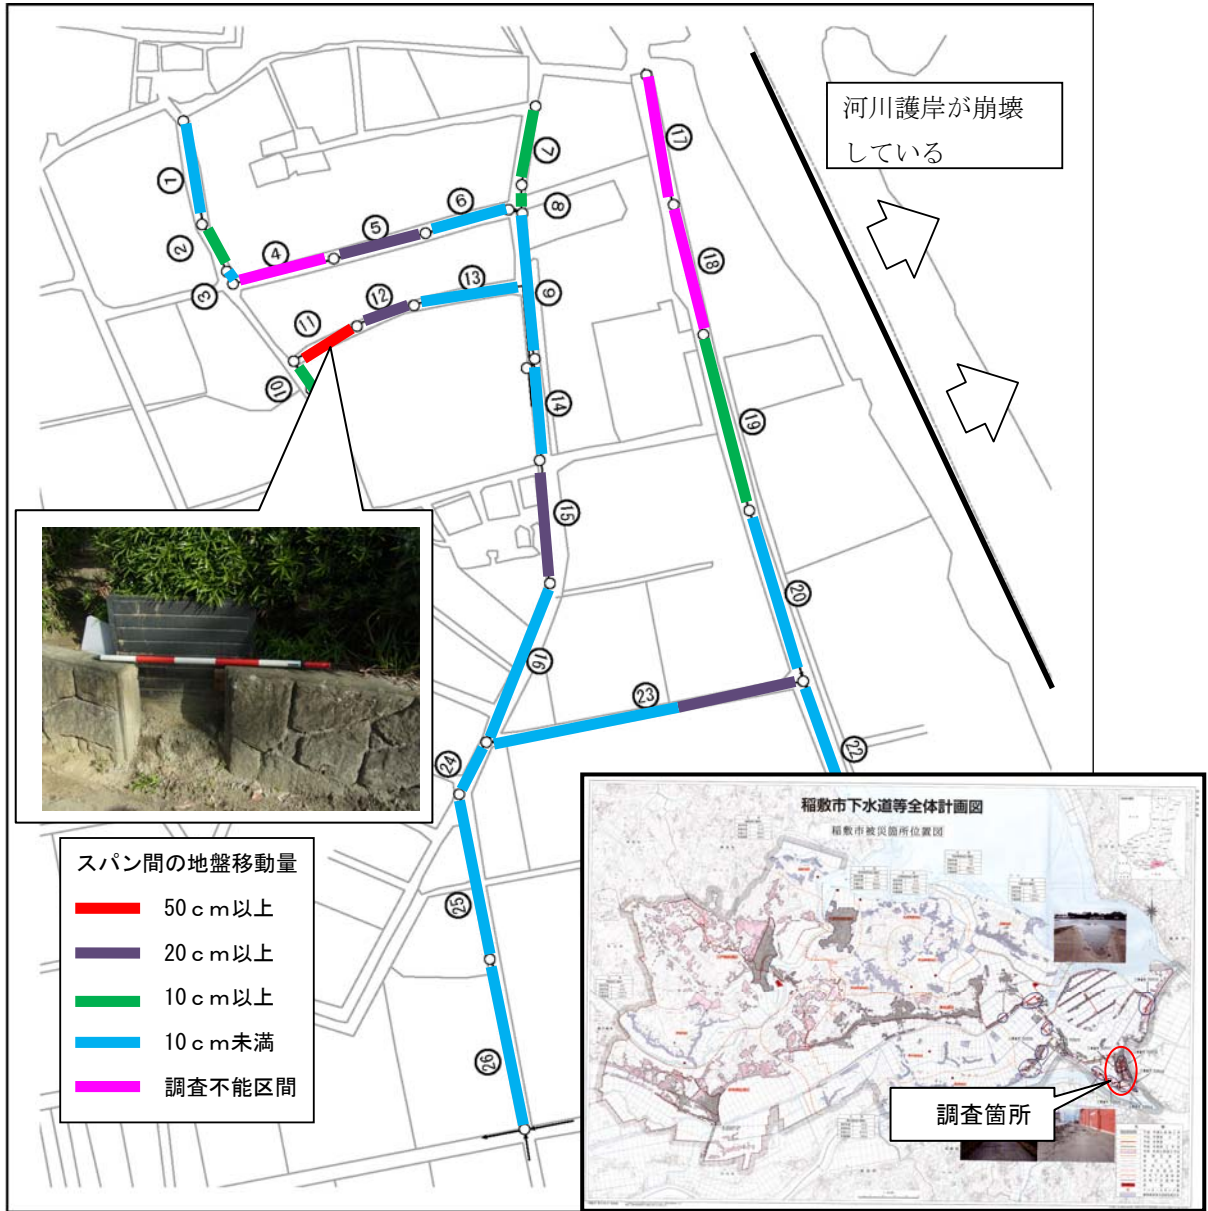
図 3-8 スパン間の地盤移動量

表 3-6 より算出されたスパン間の地盤移動量を現地路線図に合わせると図 3-8 となる。最もスパン間での移動量が大きかったのは路線番号⑪の箇所、この箇所では民家のコンクリート塀が約 50cm 程度のズレが生じていたことを現地で確認している。

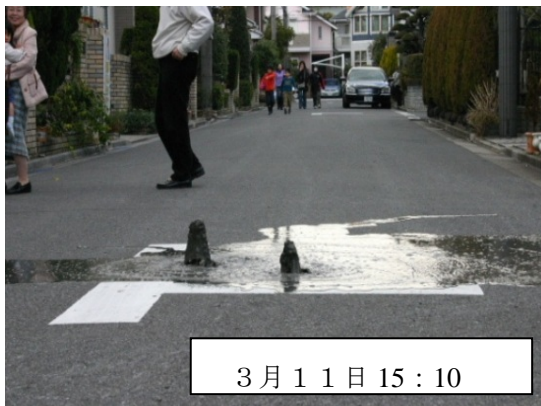
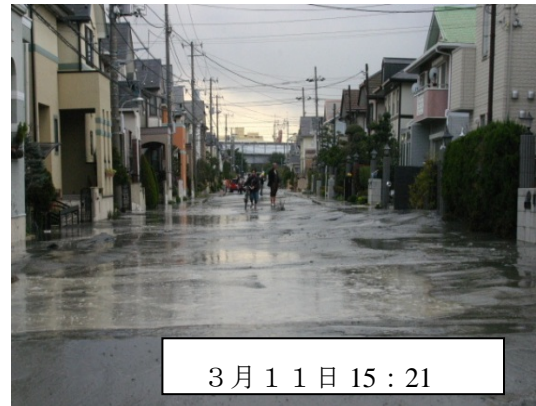
写真 3-1 浦安市の噴砂の状況（小川氏撮影）

下の写真は、浦安市での噴砂の状況を経過時間ごとに写したものである。この写真より、地上に噴砂が見られない状態で既に人孔蓋より噴砂が噴出しており、このことにより管きょ内に堆積した噴砂は地上に噴出してから管路内に流入したものではなく、地中において管路内に流入したものと思える。これらのことから、流入経路としては下記に上げた場所からの流入が考えられる。

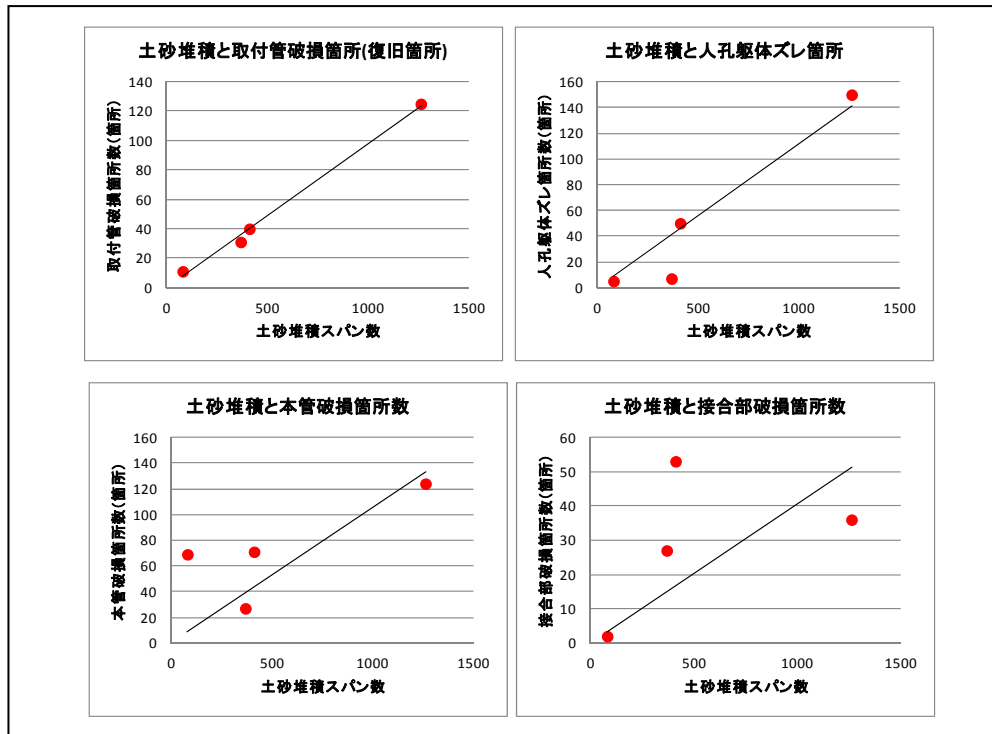
図 3-9 土砂堆積箇所数と想定される土砂流入経路の相関

人孔躯体ズレ箇所及び取付管破損箇所(復旧箇所)については、相関性が高い結果となった。このため、人孔躯体ズレ箇所及び取付管破損箇所から土砂が流入したものと考えられる。なお、宅地内排水管の破損箇所数は、把握できなかった。

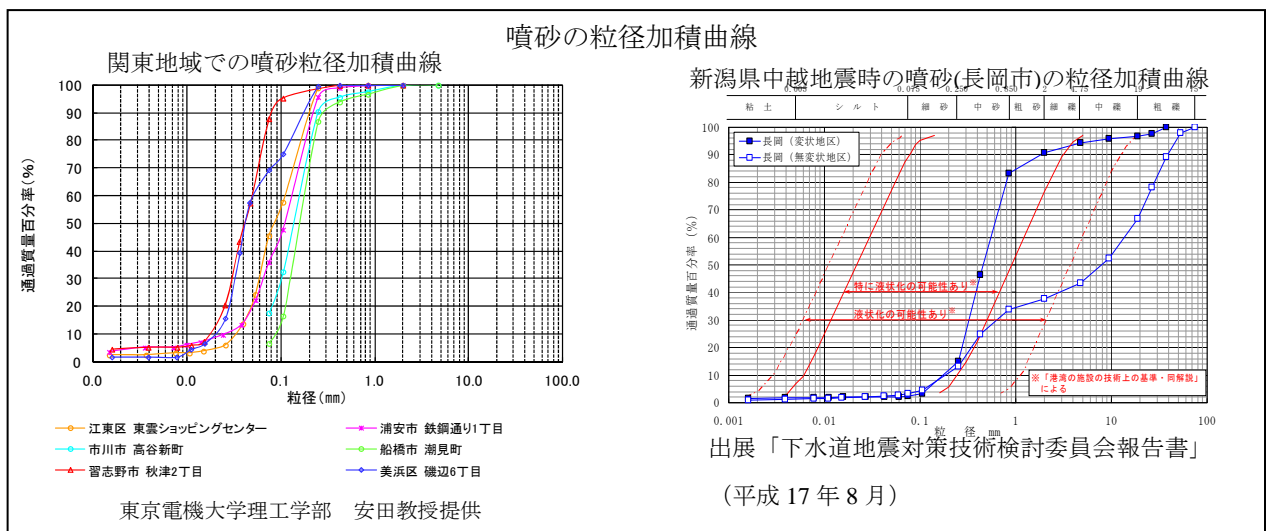
図 3-10 噴砂の粒径加積曲線図

図 3-10 は新潟県中越地震発生時に噴出した噴砂と今回の地震により関東地域で噴出した噴砂の粒径加積曲線であり、非常に細かい噴砂だったことが分かる。

土砂の流入経路としては、取付け管破損部及び人孔の躯体ズレ箇所、宅地内排水管の破損部等からも流入したものと考えられ、また今回発生した噴砂は非常に細かかったため、小さな隙間からでも管きょ内に流入してしまい、管きょ内に大量に堆積したものと考えられる。

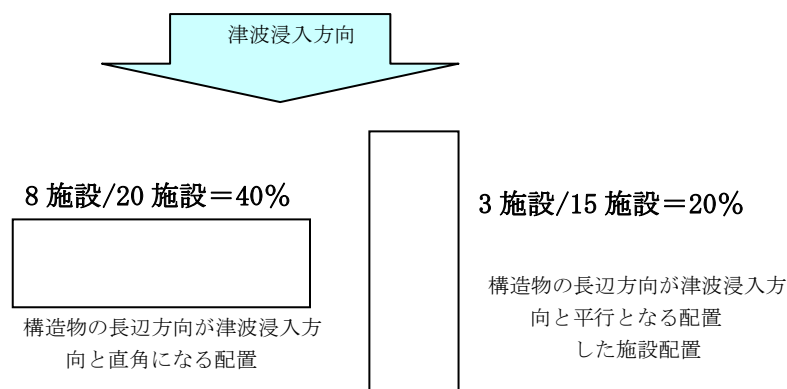
図 3-11 津波浸入方向と全損傷の施設割合

- ◆長辺直角方向施設(被害のあった 20 施設)での全損被害率=8 施設/20 施設 (40%)
- ◆長辺平行方向施設(被害のあった 15 施設)での全損被害率=3 施設/15 施設 (20%)
- ◆全損被害のあった施設の方向内訳=長辺直角方向施設 73% : 長辺平行方向施設 27%

以上から、津波の浸入方向に対して長辺直角方向の建築物は被害が大きい傾向であると判断できる。
津波の浸入方向に対しては出来る限り長辺平行方向での配置が望ましいと考えられる。

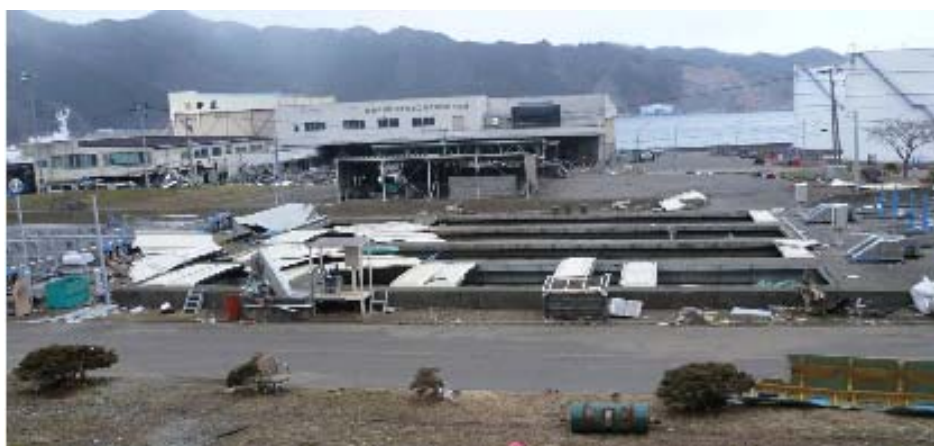
写真 3-2 大平下水処理場 (FRP 覆蓋の流出)

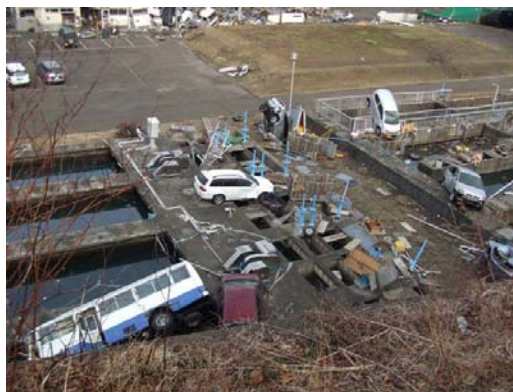
写真 3-5 大平下水処理場
(水処理施設への車両浸入)

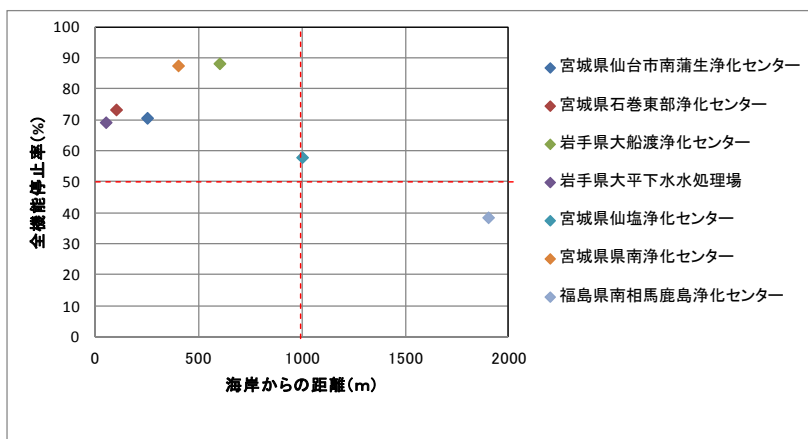
図 3-12 海岸からの距離と被害の関連

アンケートによる被害傾向では、海岸との距離が短いほど施設被害の程度は大きく、海岸より 1,000m までは全機能停止率(全機能停止施設÷全施設)が半数程度であり、それ以上になると減少傾向となっている。

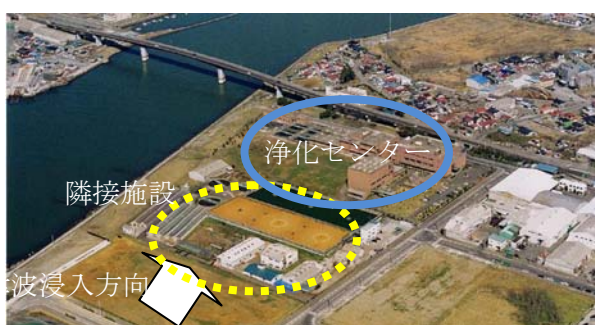
海岸からの距離と被害要因について、アンケート結果では海岸からの距離が短いほど波圧による被害が多く、長くなれば浸水や漂流物による被害割合が増加する傾向であった。しかし、対象施設の中で海岸との距離が短かった大平下水処理場と石巻東部浄化センターにおいては、波力による被害割合が低い結果であった。この要因としては、どちらも津波の浸入方向に水産加工の倉庫など、遮蔽物となる施設が隣接していたために、津波波力による被害を低減させたものと考えられる。

写真 3-6 石巻東部浄化センター
(津波浸入方向に隣接施設有り)

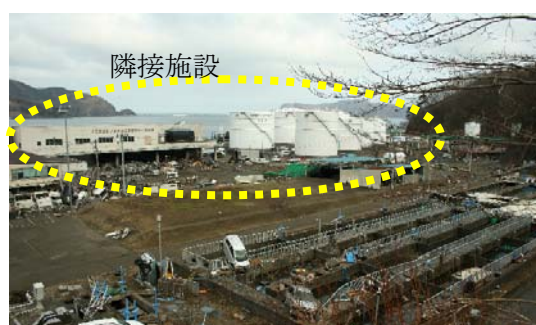
写真 3-7 大平下水処理場
(写真奥が津波浸入方向：隣接施設有り)

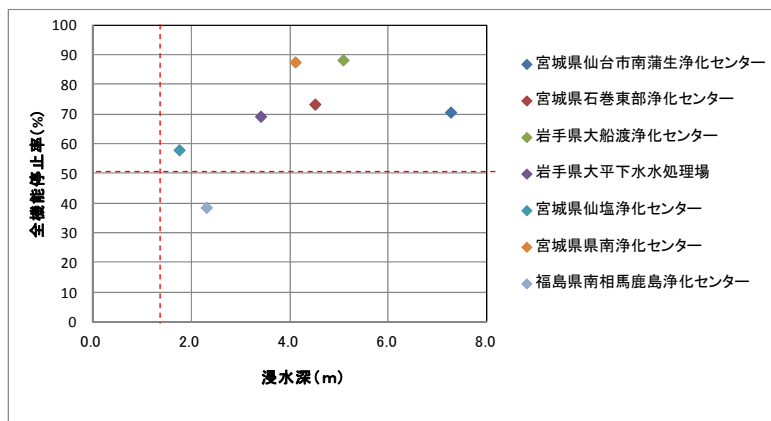
図 3-13 津波浸水深と被害の関連

アンケート結果では、浸水深が 1.0m～1.5m 以上で全機能停止が半数を超える傾向であったが、全て 1.5m 以上の浸水深であった対象施設において、福島県南相馬市鹿島浄化センターのみがその傾向と異なり、全機能停止率が 38% と半数を下回る結果であった。

鹿島浄化センターにて全機能停止が少ない理由としては、津波の浸入方向に隣接している野球場が津波での波圧等を低減させたことと、機械棟電気室に水密扉を採用しており、電気設備の浸水被害を軽減させたと考えられる。(場内の浸水深は GL+2.0m 以上であったが、機械棟電気室内の浸水深は FL+0.2m であった)

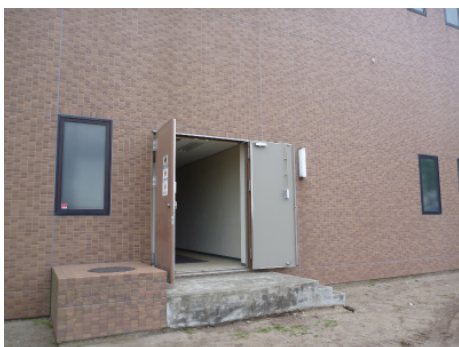
写真 3-8 機械棟電気室の水密扉 (鹿島浄化センター)

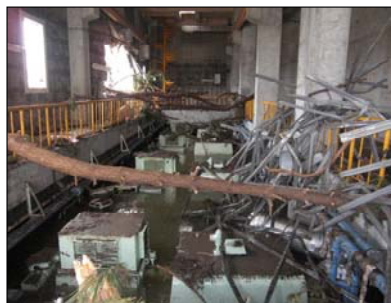
送風機施設への流木等の浸入

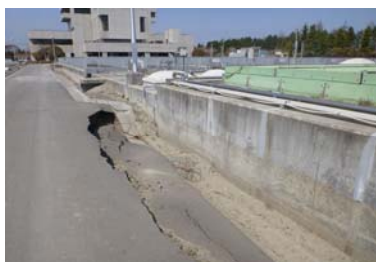
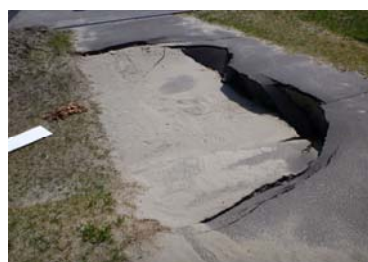
路盤陥没

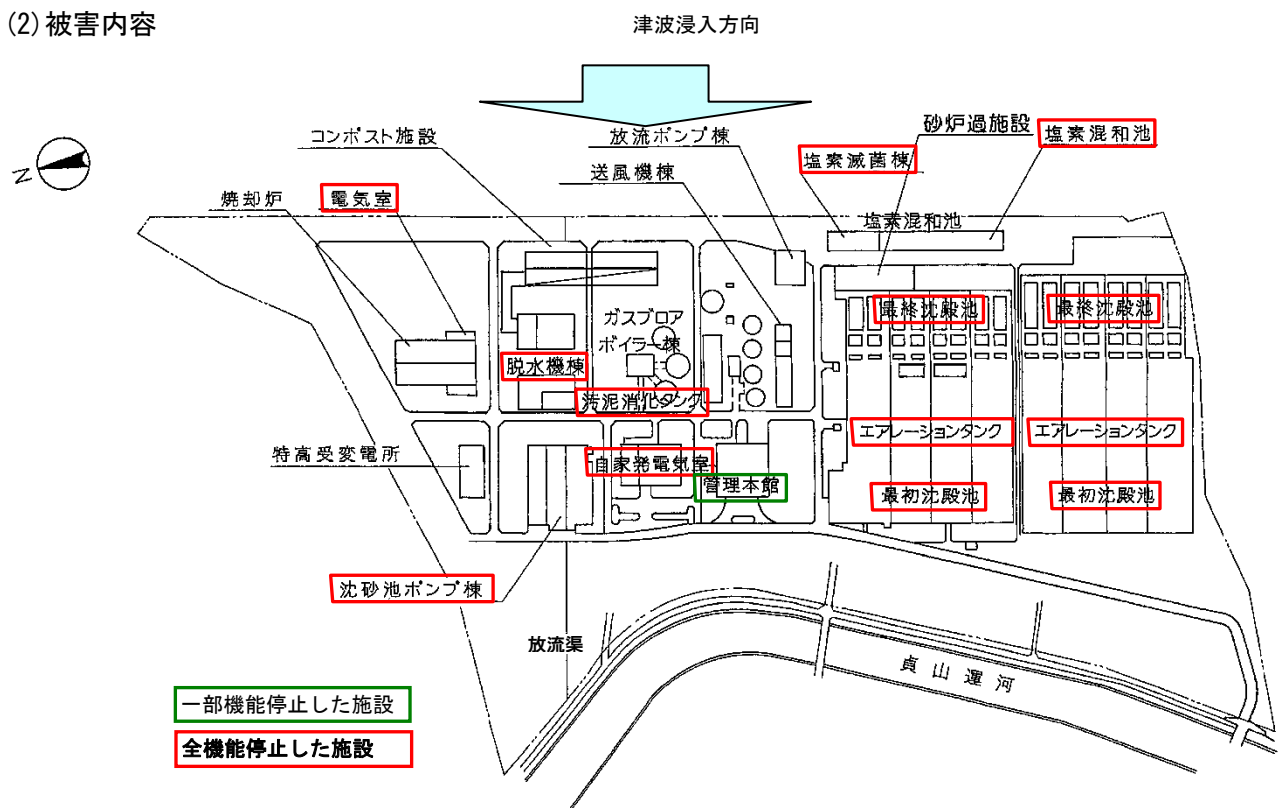
(2) 被害内容

被害傾向分析における整理事項	被害状況
	(宮城県南浄化センター)
(1) 津波の進行方向との施設の配置方向における被害傾向	・津波の進行方向に対して長辺直角の施設では、全施設において損傷・機能停止が生じ、長辺平行の施設より被害程度が大きい傾向が見られた ・長辺平行の施設については、沈砂池ポンプ棟において機械・電気の全損傷・全機能停止が発生したが、建築については損傷・機能停止が生じなかった
(2) 津波の進行方向と開口部位置における被害傾向	※精査中
(3) 水処理施設の開口部における覆蓋の被害傾向	最初沈殿池、反応タンクのFRP製覆蓋が流出した
(4) 躯体の構造形式における被害傾向	鋼製の消化タンクが浸水の浮力により、処理場から1.5km流出 RC構造の油脂棟が液状化、津波波圧による被害が生じた
(5) 漂流物の種類	ガレキ
(6) 機械設備、電気設備の浸水による被災傾向	※精査中

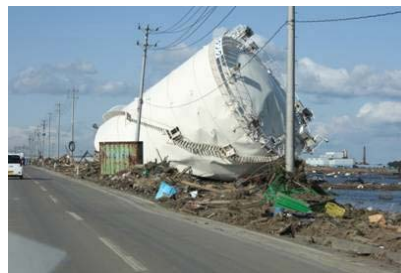
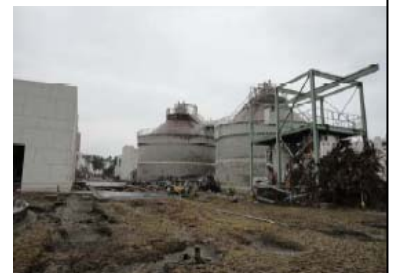
瓦礫の進入

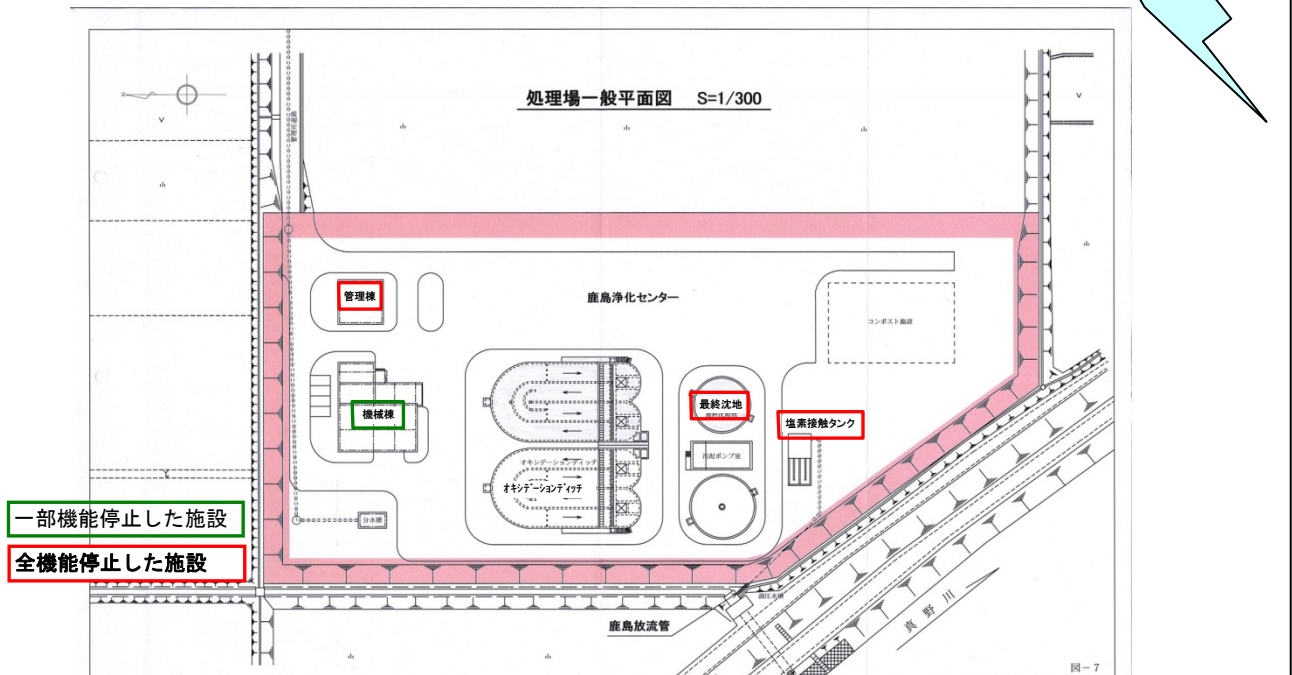
(2) 被害内容

被害傾向分析における整理事項	被害状況
	(福島県南相馬市鹿島浄化センター)
(1) 津波の進行方向との施設の配置方向における被害傾向	津波の進行方向に対して斜め方向の全施設においては、防水扉の設置されていた電気室内の電気設備のみが損傷・機能停止が生じなかったが、他の設備については損傷・機能停止が生じた
(2) 津波の進行方向と開口部位置における被害傾向	※精査中
(3) 水処理施設の開口部における覆蓋の被害傾向	蓋無
(4) 躯体の構造形式における被害傾向	建屋破損の報告なし
(5) 漂流物の種類	ガレキ
(6) 機械設備、電気設備の浸水による被災傾向	※精査中

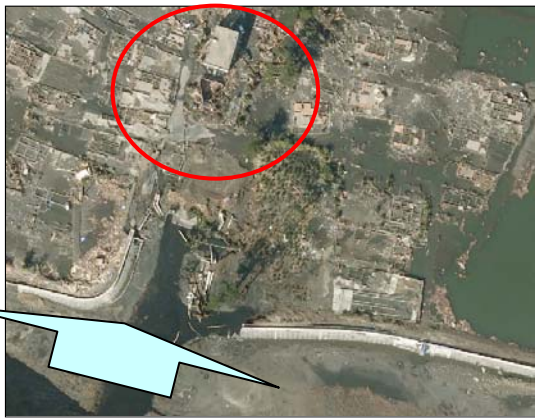
(2) 被害内容

津波浸入方向（想定）

被害傾向分析における整理事項	被害状況
	(宮城県仙台市蒲生排水ポンプ場)
(1) 津波の進行方向との施設の配置方向における被害傾向 (津波進行方向に対して長辺直角配置と長辺平行配置とで区分)	津波の進行方向に対して施設は長辺平行に位置しており、機械・電気設備については全機能損傷が生じた 建物は一部損傷したが、建築の機能損傷は生じなかった
(2) 津波の進行方向と開口部位置における被害傾向	※精査中
(3) 水処理施設の開口部における覆蓋の被害傾向	—
(4) 躯体の構造形式における被害傾向	ポンプ棟(RC構造)が津波波圧、津波漂流物により損傷が生じた。ただし機能損傷はなかった。
(5) 漂流物の種類	ガレキ
(6) 機械設備、電気設備の浸水による被災傾向	※精査中

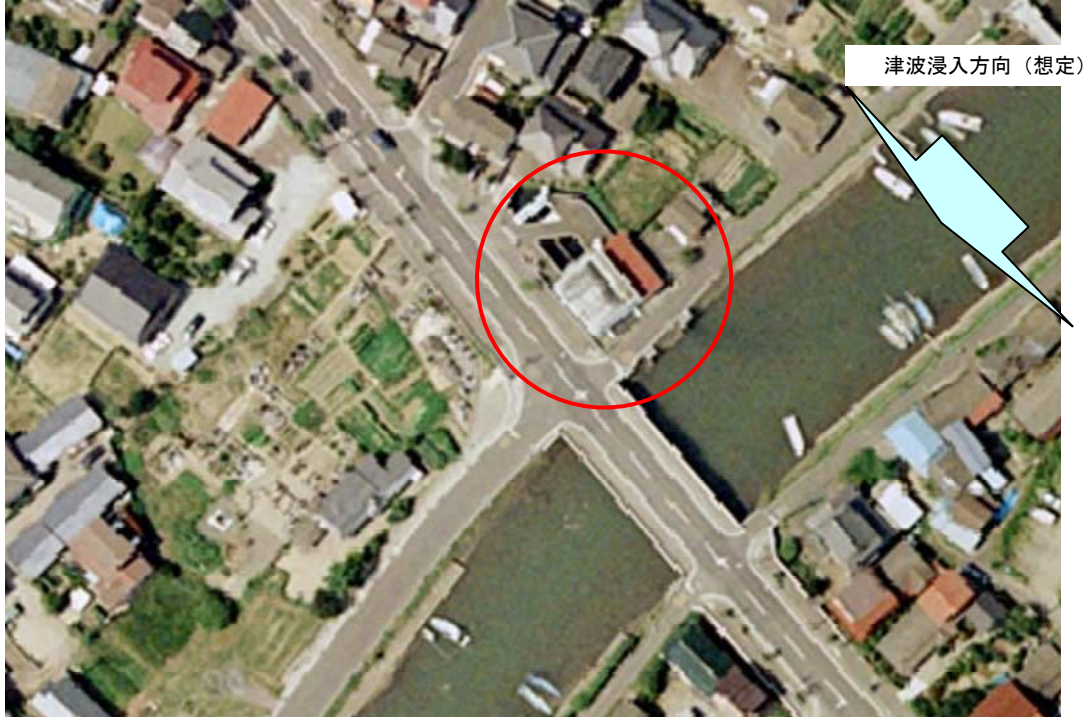
(2) 被害内容

被害傾向分析における整理事項		被害状況
		(宮城県名取市新町ポンプ場)
(1)	津波の進行方向との施設の配置方向における被害傾向 (津波進行方向に対して長辺直角配置と長辺平行配置とで区分)	津波の進行方向に対して施設は長辺直角に位置しており、機械・電気設備については全機能損傷が生じた 建物は一部損傷したが、建築の機能損傷は生じなかった
(2)	津波の進行方向と開口部位置における被害傾向	※精査中
(3)	水処理施設の開口部における覆蓋の被害傾向	—
(4)	躯体の構造形式における被害傾向	ポンプ棟(鉄骨構造)が、地震力・津波波圧・津波漂流物により損傷が生じた。ただし機能損傷はなかった。
(5)	漂流物の種類	ガラ、土砂
(6)	機械設備、電気設備の浸水による被災傾向	※精査中

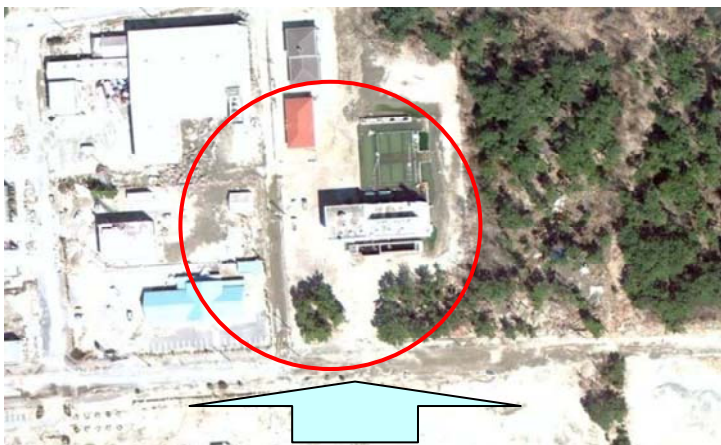
(2) 被害内容

津波浸入方向（想定）

被害傾向分析における整理事項		被害状況 (宮城県石巻第6汚水中継ポンプ場)
(1)	津波の進行方向との施設の配置方向における被害傾向 (津波進行方向に対して長辺直角配置と長辺平行配置とで区分)	津波の進行方向に対して施設は長辺直角に位置しており、 建築・電気・機械において全損傷・全機能停止が生じた
(2)	津波の進行方向と開口部位置における被害傾向	※精査中
(3)	水処理施設の開口部における覆蓋の被害傾向	—
(4)	躯体の構造形式における被害傾向	新ポンプ棟(RC構造)、旧ポンプ棟(RC構造)が津波波圧、 津波漂流物により損傷が生じた
(5)	漂流物の種類	種類不明
(6)	機械設備、電気設備の浸水による被災傾向	※精査中

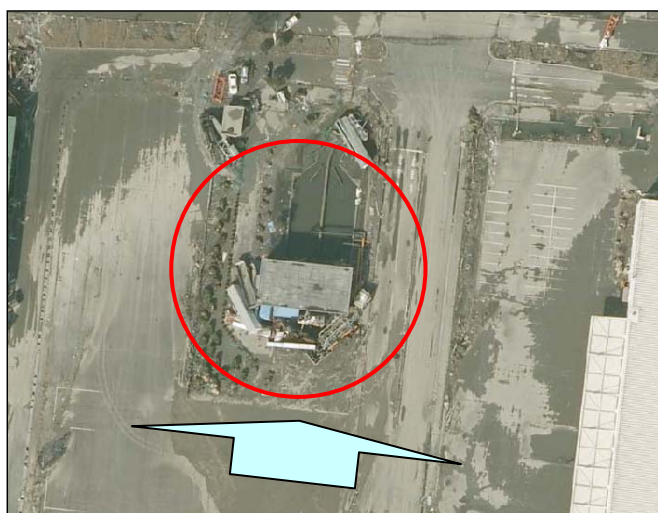
(2) 被害内容

津波の方向（想定）

被害傾向分析における整理事項		被害状況 (宮城県仙台市北新田排水ポンプ場)
(1)	津波の進行方向との施設の配置方向における被害傾向 (津波進行方向に対して長辺直角配置と長辺平行配置とで区分)	津波の進行方向に対して施設は長辺直角に位置しており、建築に損傷は生じたが建築の機能停止は生じなかった。機械・電気設備においては損傷・機能停止が生じた
(2)	津波の進行方向と開口部位置における被害傾向	※精査中
(3)	水処理施設の開口部における覆蓋の被害傾向	—
(4)	躯体の構造形式における被害傾向	ポンプ棟(RC構造)が、津波波圧・津波漂流物により損傷が生じた。ただし機能損傷はなかった。
(5)	漂流物の種類	車両
(6)	機械設備、電気設備の浸水による被災傾向	※精査中

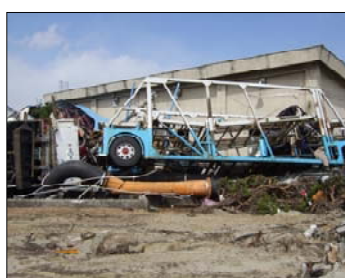
ポンプ場南東部 車両漂流物

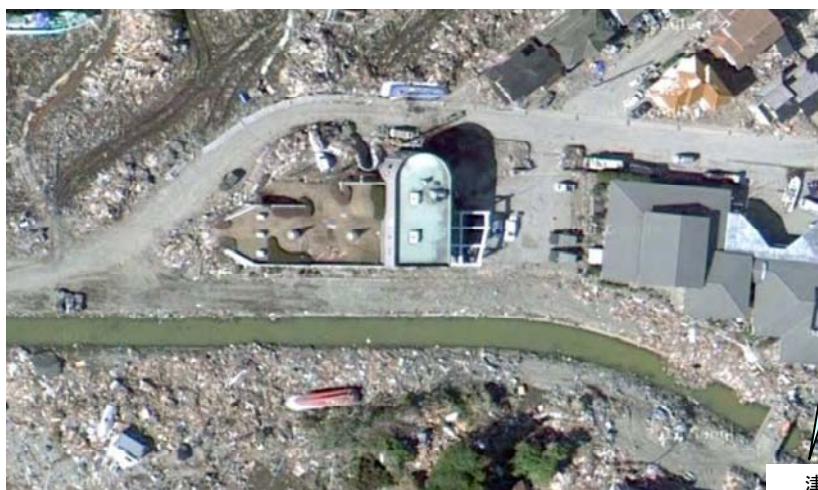
(2) 被害内容

津波浸入方向(想定)

被害傾向分析における整理事項		被害状況 (宮城県名取市閑上雨水ポンプ場)
(1)	津波の進行方向との施設の配置方向における被害傾向 (津波進行方向に対して長辺直角配置と長辺平行配置とで区分)	津波の進行方向に対して施設は長辺直角に位置しており建築の機能停止は生じなかった。 機械・電気設備においては損傷・機能停止が生じた
(2)	津波の進行方向と開口部位置における被害傾向	※精査中
(3)	水処理施設の開口部における覆蓋の被害傾向	—
(4)	躯体の構造形式における被害傾向	建屋破損の報告なし
(5)	漂流物の種類	ガレキ、土砂
(6)	機械設備、電気設備の浸水による被災傾向	※精査中

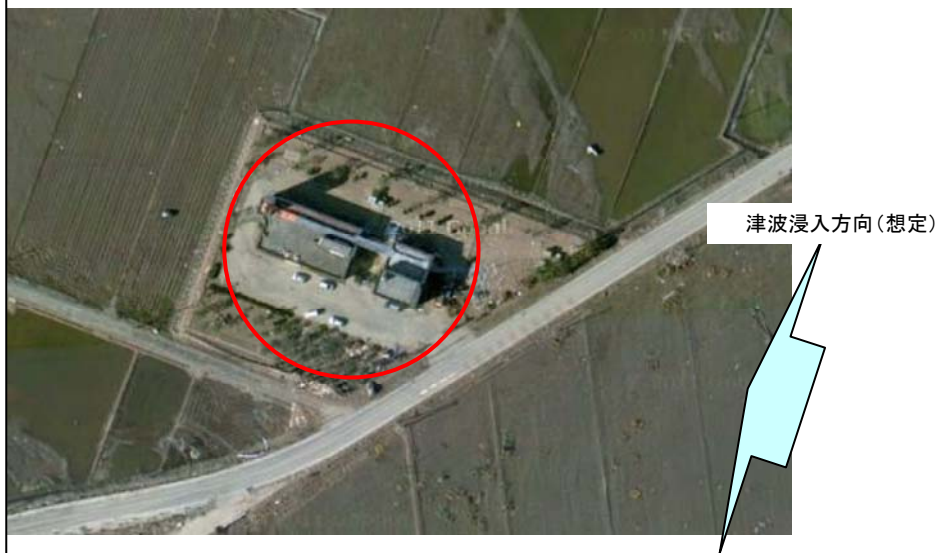
(2) 被害内容

被害傾向分析における整理事項		被害状況 (宮城県名取ポンプ場)
(1)	津波の進行方向との施設の配置方向における被害傾向 (津波進行方向に対して長辺直角配置と長辺平行配置とで区分)	津波の進行方向に対して施設は長辺平行に位置しており、建築に損傷は生じたが建築の機能停止は生じなかった。機械・電気設備においては損傷・機能停止が生じた
(2)	津波の進行方向と開口部位置における被害傾向	※精査中
(3)	水処理施設の開口部における覆蓋の被害傾向	—
(4)	躯体の構造形式における被害傾向	建屋破損の報告なし
(5)	漂流物の種類	種類不明
(6)	機械設備、電気設備の浸水による被災傾向	※精査中

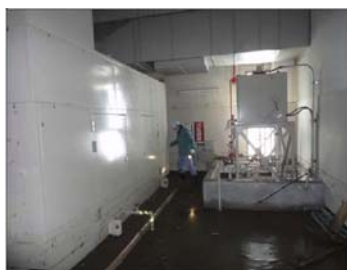
自家発電施設浸水

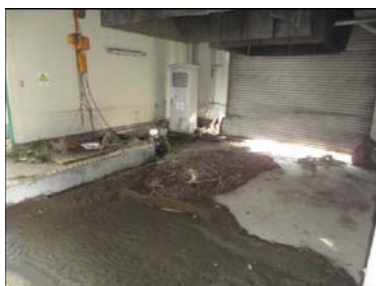
ホッパー室津波により操作盤浸水

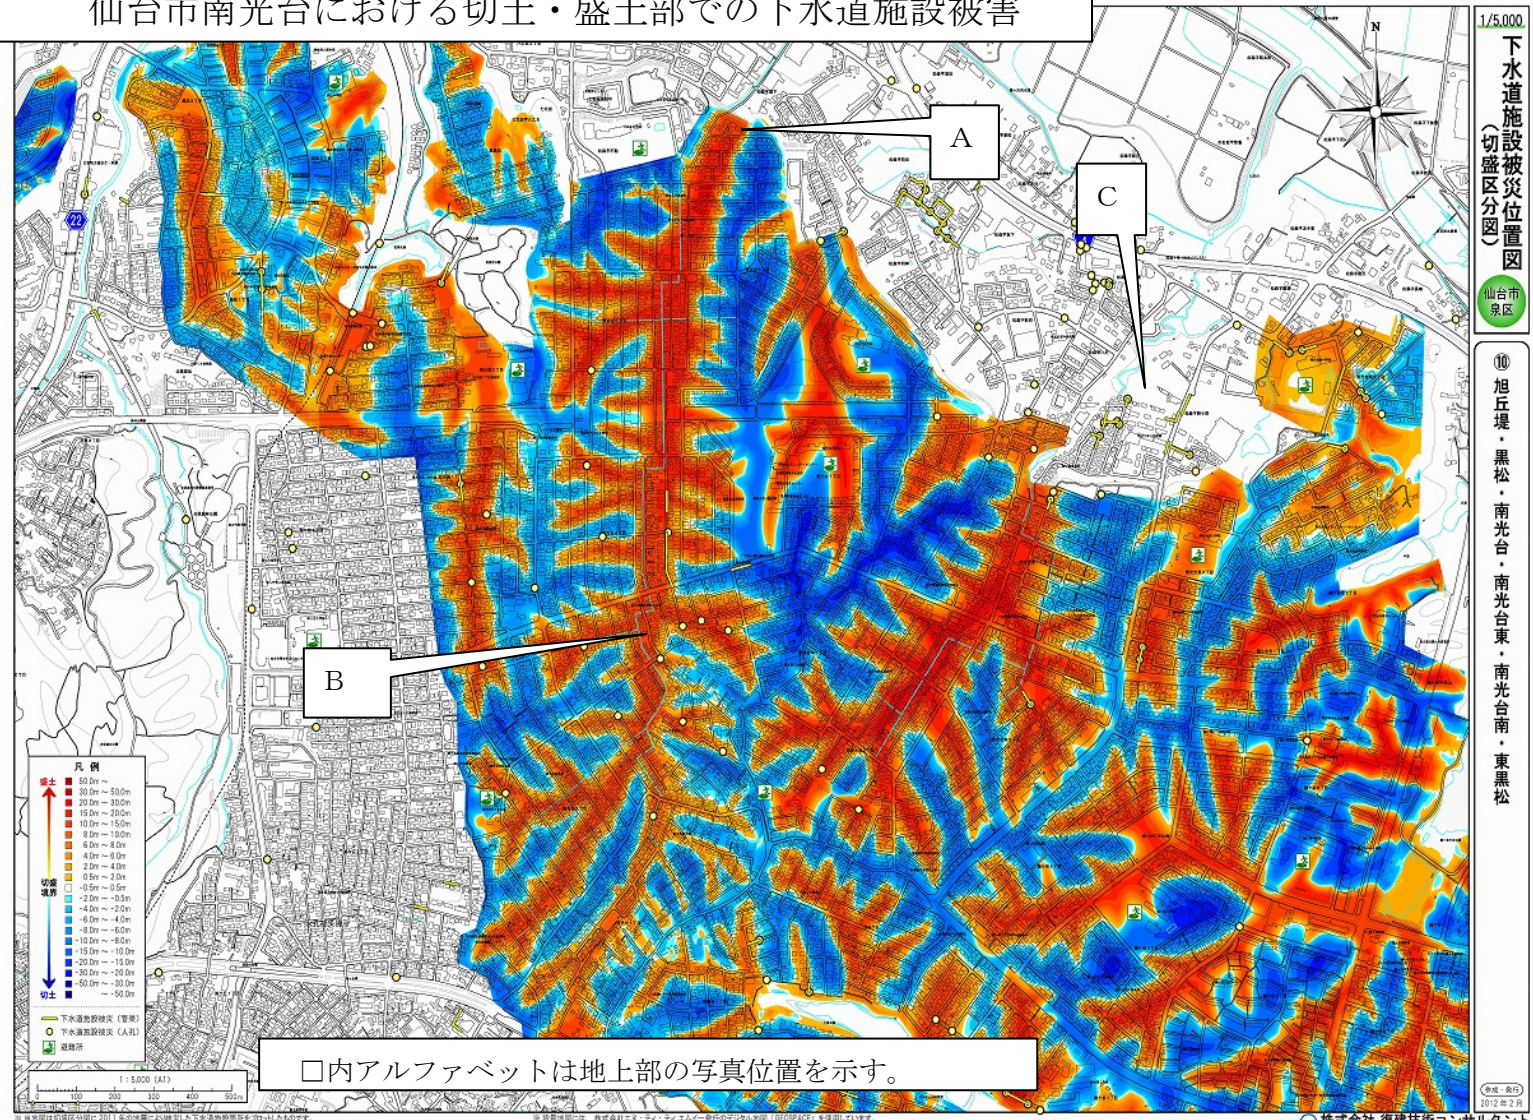
図 4-1 造成宅地地盤図と下水道被害の重ね合わせ図

- ・A、B地点では地震動による盛土の変状により家屋の傾斜が見られた。
 - ・沼を埋立てたC地点では、周辺地盤の液状化により家屋周辺の道路への被災が見られた。
- 下水道管路についても盛土部分及び切盛境において多くの被害が見られた。（図4-1～3）

⇒事後対策として、既存の盛土の変状地域に対しては、仮設トイレ、可搬式水中ポンプ、その他事後対応に必要なものを準備する。

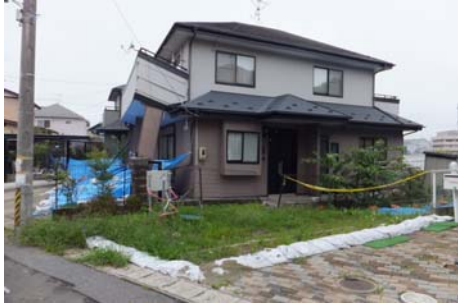
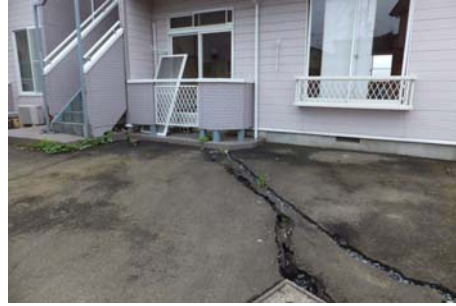
A地区 における被害（のり面の崩壊による背後家屋傾斜）
