東日本大震災における下水道施設被害の総括

－委員会資料(案)－

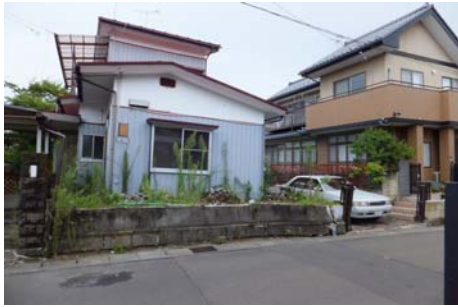
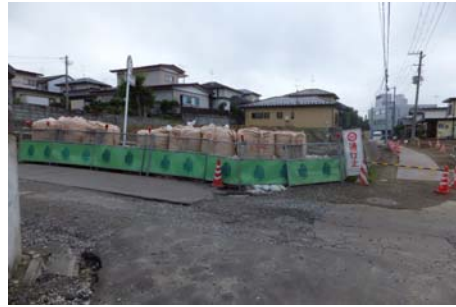
- ・A、B地点では地震動による盛土の変状により家屋の傾斜が見られた。
 - ・沼を埋立てたC地点では、周辺地盤の液状化により家屋周辺の道路への被災が見られた。
- 下水道管路についても盛土部分及び切盛境において多くの被害が見られた。（図4-1～3）

B地区における被害（強い振動による家屋被害）

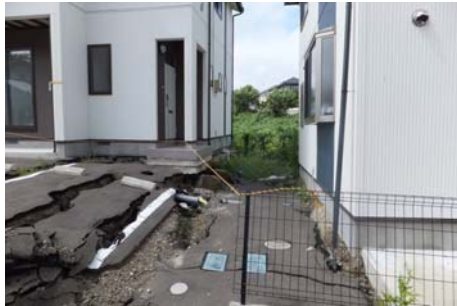
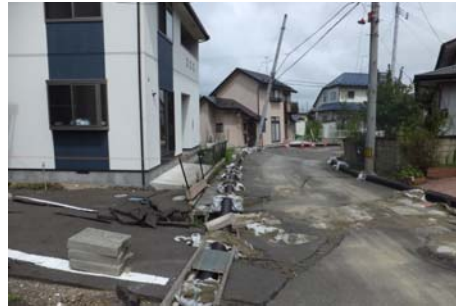
C地区における被害（沼の盛土の液状化による家屋被害）

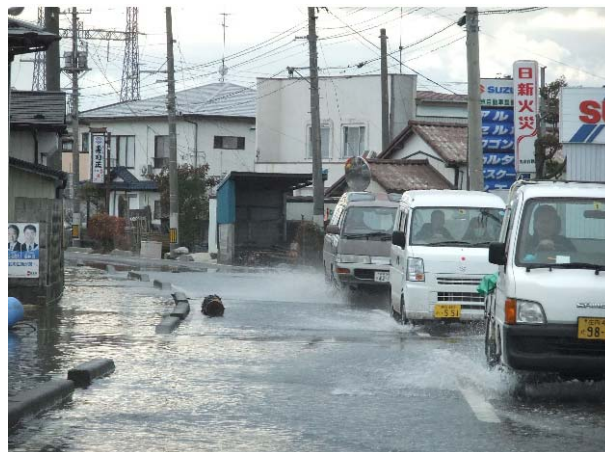
被害の大きかった石巻市では、満潮時や大潮時において市内の各所で道路の冠水被害が生じた。これらの対策として、仮堤防の築造や、道路の嵩上げ等が講じられているが、地域によっては潮位の変動によって冠水の解消には至っていない。

地盤沈下による道路冠水状況（1）

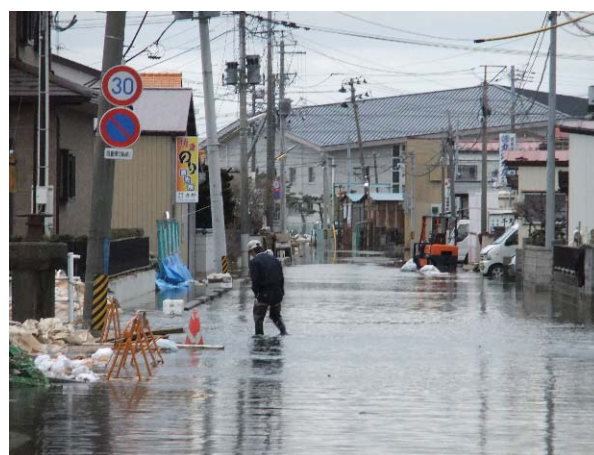
地盤沈下による道路冠水状況（2）
