# 事業用自動車事故調査報告書

〔特別重要調査対象事故〕

貸切バスの転落事故（長野県北佐久郡軽井沢町）

平成29年6月29日

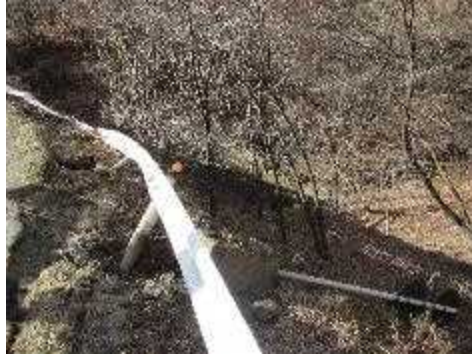
写真 24 なぎ倒されたガードレール

- ・ 道路右側のガードレールは約 30m にわたりなぎ倒されており、最大約 2 m 崖側に移動していた（写真 24 参照）。また、ガードレールには当該車両の接触によるものと見られる傷跡が約 20m にわたり多数残っていた（写真 25-1～25-6 参照）。

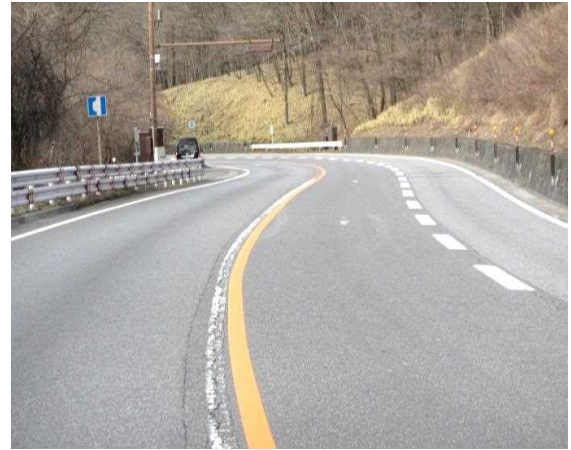
参考写真4 C40 から C41 を見る  
(約 500m手前)

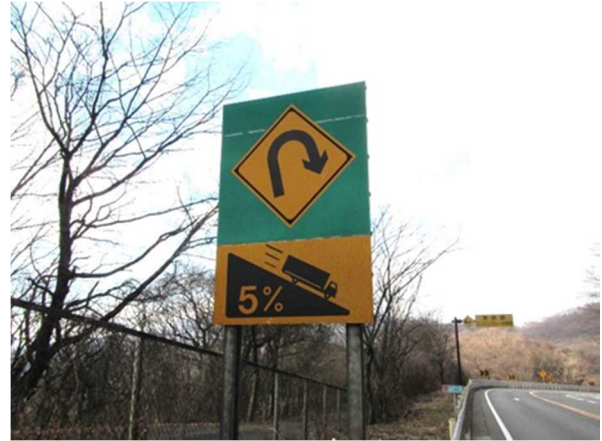
参考写真10 警戒標識等 (5%勾配)  
(約800m手前)

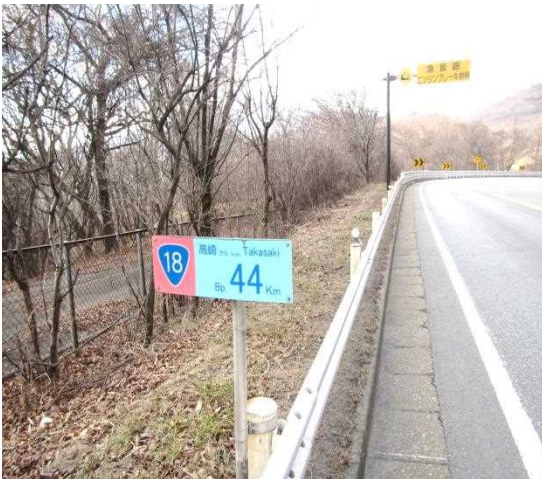
参考写真11 警戒標識等 (8%勾配)  
(約700m手前)

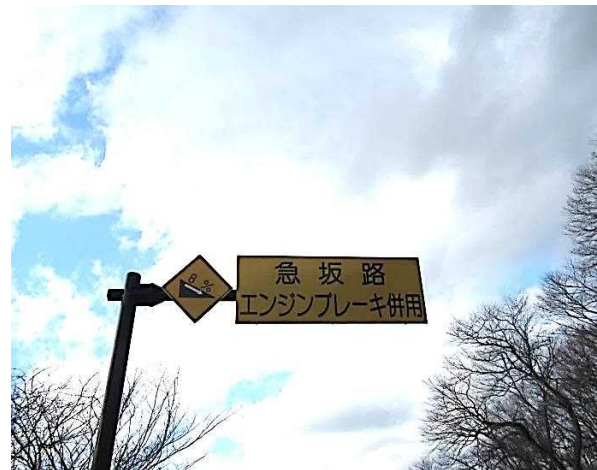
参考写真12 警戒標識等 (8%勾配)  
(約600m手前)

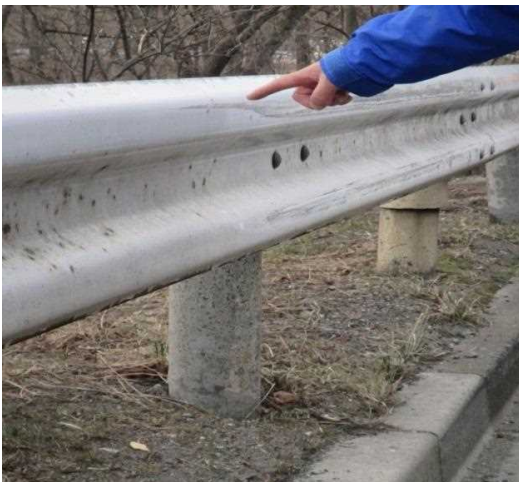
参考写真13 左側ガードレールの  
接触痕 (100m手前)

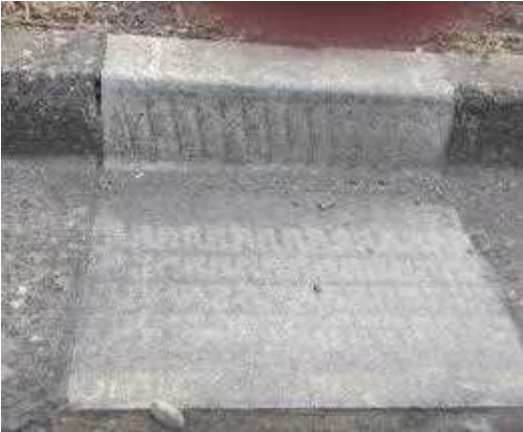
参考写真 15 左側縁石のタイヤ痕  
(100m手前)

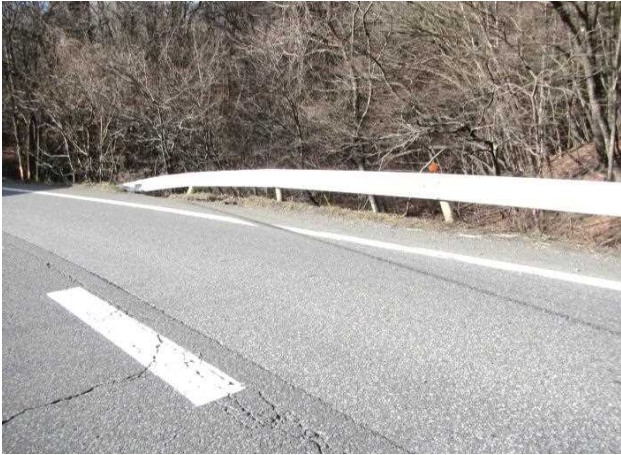
参考写真 19 転落地点その 1

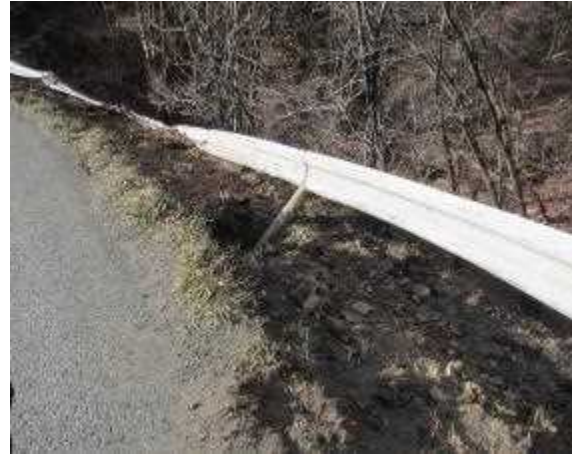
参考写真 20 転落地点その 2

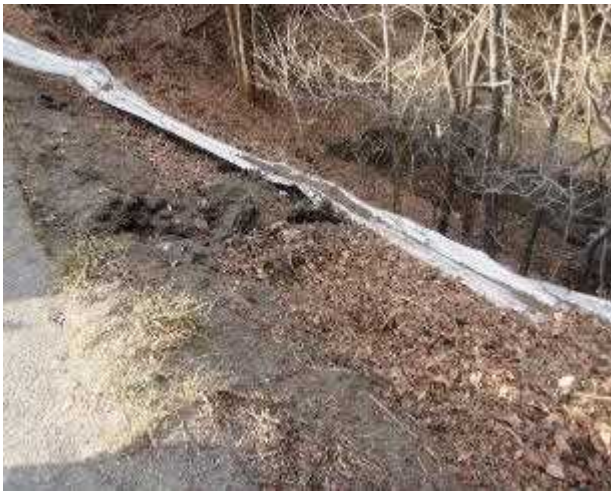
参考写真 21 転落地点その 3

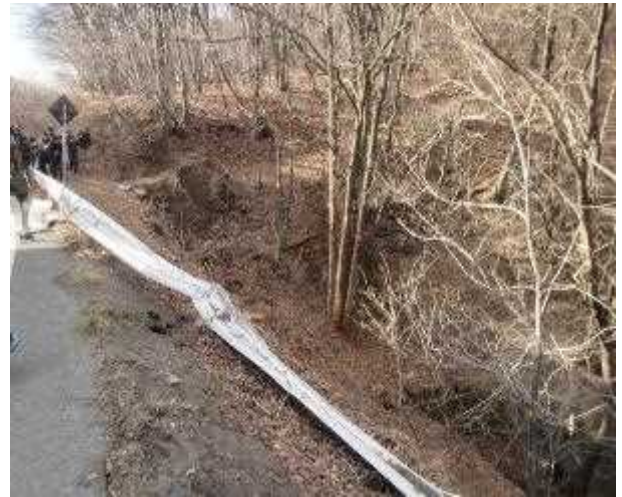
参考写真 22 転落地点その 4
