神奈川県横浜市内コースター事故調査報告書

令和2年7月

社会資本整備審議会

横浜・八景島シーパラダイス「サーフコースターリヴァイアサン」

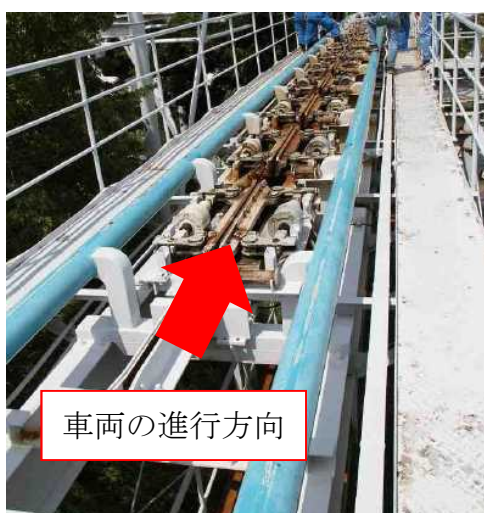
写真2 制動ブレーキ

- ・コースターの制御システムは、走路を4つのブロック（乗車ブロック、駆動ブロック、制動ブロック、降車ブロック）に分割したブロック制御であり、1つ先のブロックに先行の車両が存在する場合、後続の車両は手前のブロックでブレーキにより停止する。
- ・制動ブロックには12台のブレーキが設置されており、制動ブロックから乗車ブロックまでの区間には進行方向に向かって角度3度の傾斜がついており、車両停止後にブレーキを開放すると車両の重量による自重で移動できる構造となっている（写真2、3）。
- ・なお、プラットホームに先行車両が停止していない場合は、制動ブレーキにより安全に止まることができる速度まで減速した上で通過させる。

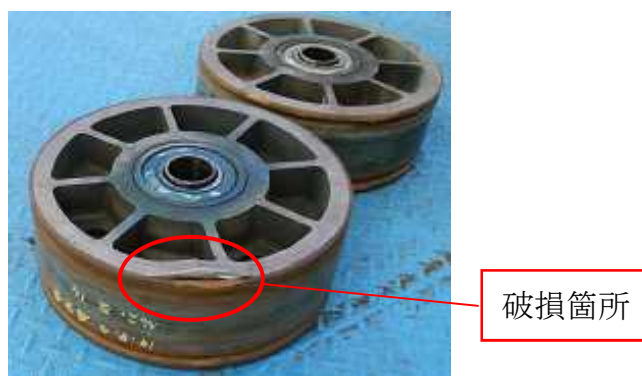
- ・事故機及び他号機は、平成26年に全て更新されている。
- ・衝突された衝撃により、他号機の最後尾の車輪が破損した（写真4）。

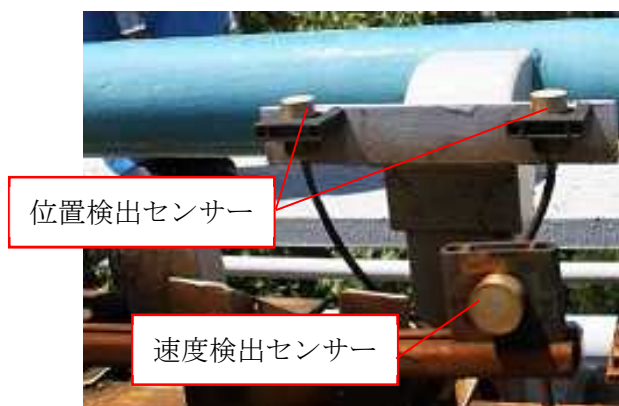
写真5 走路に設置されたセンサー

- ・磁気センサー（以下「センサー」という。）は、車両の位置検出を行うセンサー（以下「位置検出センサー」という。）と速度検出を行うセンサー（以下「速度検出センサー」という。）の2種類が走路に設置されている。また、車両にはセンサーを検知するための誘導板が取り付けられている（図3、写真5、6）。
- ・所有者によると、センサーの交換は所有者が定めた10年を目安に実施しており、平成5年に稼働を開始して以降、平成10年、平成21年、平成28年に全てのセンサーを交換したとのことであった。なお、平成31年2月にPLCの交換工事を実施しており、その際、センサー及びコンタクトは交換していない。
- ・事故発生後に保守点検業者が確認したところ、センサー本体の故障及びセンサーの動作不良は見られなかった。

本事故がブロック制御の異常により発生したのであれば、制動ブロックから降車ブロックに車両が進入したことを検出する2個のセンサー及び降車ブロックに車両が存在することを検出する4個のセンサーで同時に不具合が発生する必要があるが、2. 6 のとおり、センサー本体の故障及びセンサーの動作不良は確認されなかったことに加え、2. 8 のとおり、再現実験において、降車ブロックで他号機が停止している際、事故機は制動ブロックで停止したことから、ブロック制御は正常に動作していたと推定される。

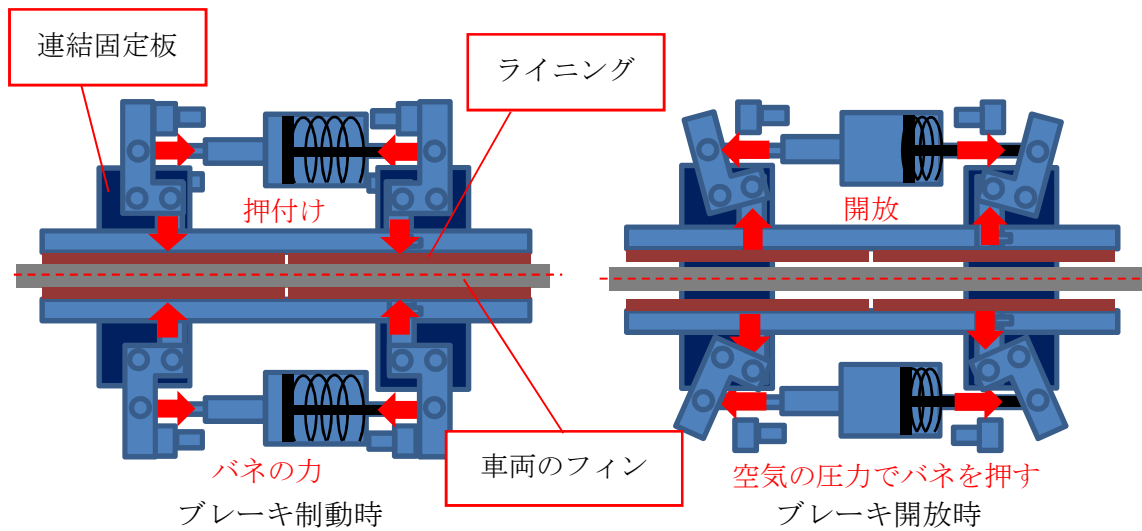
図4 ブレーキの動作のイメージ図

- ブレーキの仕組みとしては、車両底部に設置されたブレーキフィン（以下「フィン」という。）が、走路に設置されたブレーキを通過する際に発生する摩擦力によって制動するものである（写真7）。
- 走路に設置されたブレーキは、連結固定板を介し、一定のすき間を設けた状態で向かい合わせにブレーキライニング（以下「ライニング」という。）が取付けられており、すき間を通過するフィンがライニングを押し広げた際、バネの力がフィンに押付ける力（以下、「押付力」という。）として作用する構造となっている。また、ブレーキ開放時には、上記のバネを内包するエアシリンダーに空気を送り込み、空気の圧力がバネの力を上回ることによりブレーキが開く構造となっている（図4、写真8）。
- 建築確認時に設計者が作成したブレーキの設計計算書（以下、「設計計算書」という。）によると、制動ブロックにおいて、定格積載荷重の状態、車両1両目が、制動ブレーキ（全12台設置）の11台目を過ぎた位置で停止する設計となっている。また、車両の制動距離を決める主な要因は、乗客を含めた車両の総重量、速度、押付力、フィンとライニング間の摩擦係数及びフィンとライニング間の摺動距離となっている。
