RA2008-4

# 鐵道事故調查報告書

東日本旅客鐵道株式会社 羽越線砂越駅～北余目駅間 列車脱線事故

発生日時：平成17年12月25日 19時14分ごろ

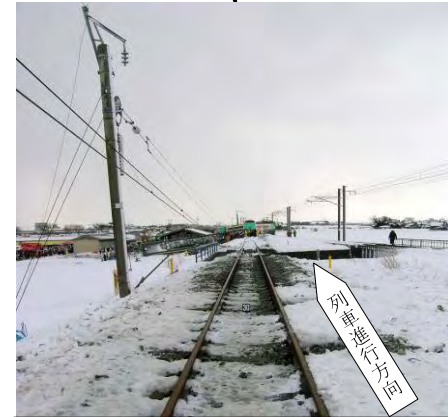
# 付図8 鉄道施設の損傷等 1 / 4

また、No.1 まくら木は前部のみが欠損し、No.2 まくら木は折損して著しく損傷していたが、これらのまくら木の痕跡と他のまくら木の痕跡の特徴は異なっていることから、これらのまくら木は、脱線した左車輪が落下したことにより大きな衝撃を受けて損傷した可能性が考えられる。

35bまくら木付近から新津駅方の損傷

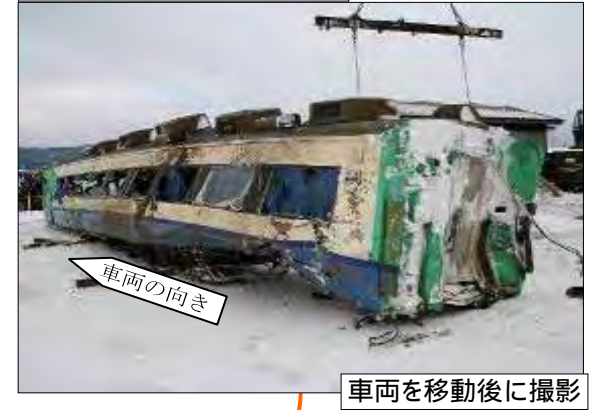
左側面及び後面の損傷状況

本件列車の全車両の車体、台車及び車輪に損傷が見られたが、3.2.1に記述したように、本件列車の車両に異常はなかったものと考えられることから、これらの損傷は本事故の発生に伴い生じたものと考えられる。また、2.3.3.2(6)、2.3.3.3(7)及び2.3.3.4(3)に記述した2両目から4両目までの左車輪の踏面角部の打痕は、3.1.2(1)～(3)に記述したように、それぞれの車輪が、No.1 2 b まくら木から前方の左レール軌間内のまくら木やレール締結装置と衝突した際に生じたものと考えられる。

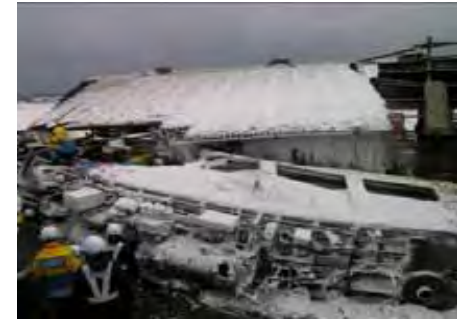
西側中央部分 (西方向より撮影)

及び、2.3.4.2に記述したように、堆肥舎が本件列車の衝突により大破していたことから、

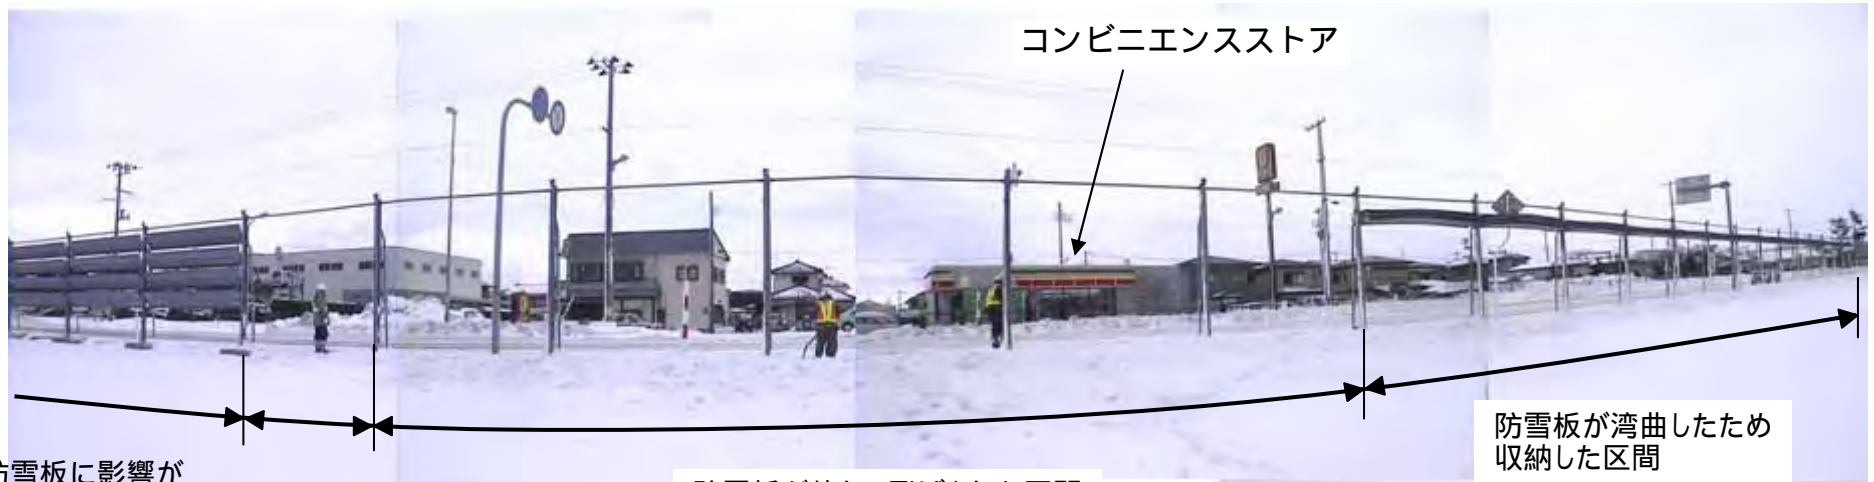
付図3 2 広野地区における国道7号線防雪柵の破損(その2)(道路西側から)
