鉄 道 事 故 調 査 報 告 書

Ⅲ 九州旅客鉄道株式会社 豊肥線
赤水駅構内
列車脱線事故

鉄道事故調査報告書

事故種類：列車脱線事故

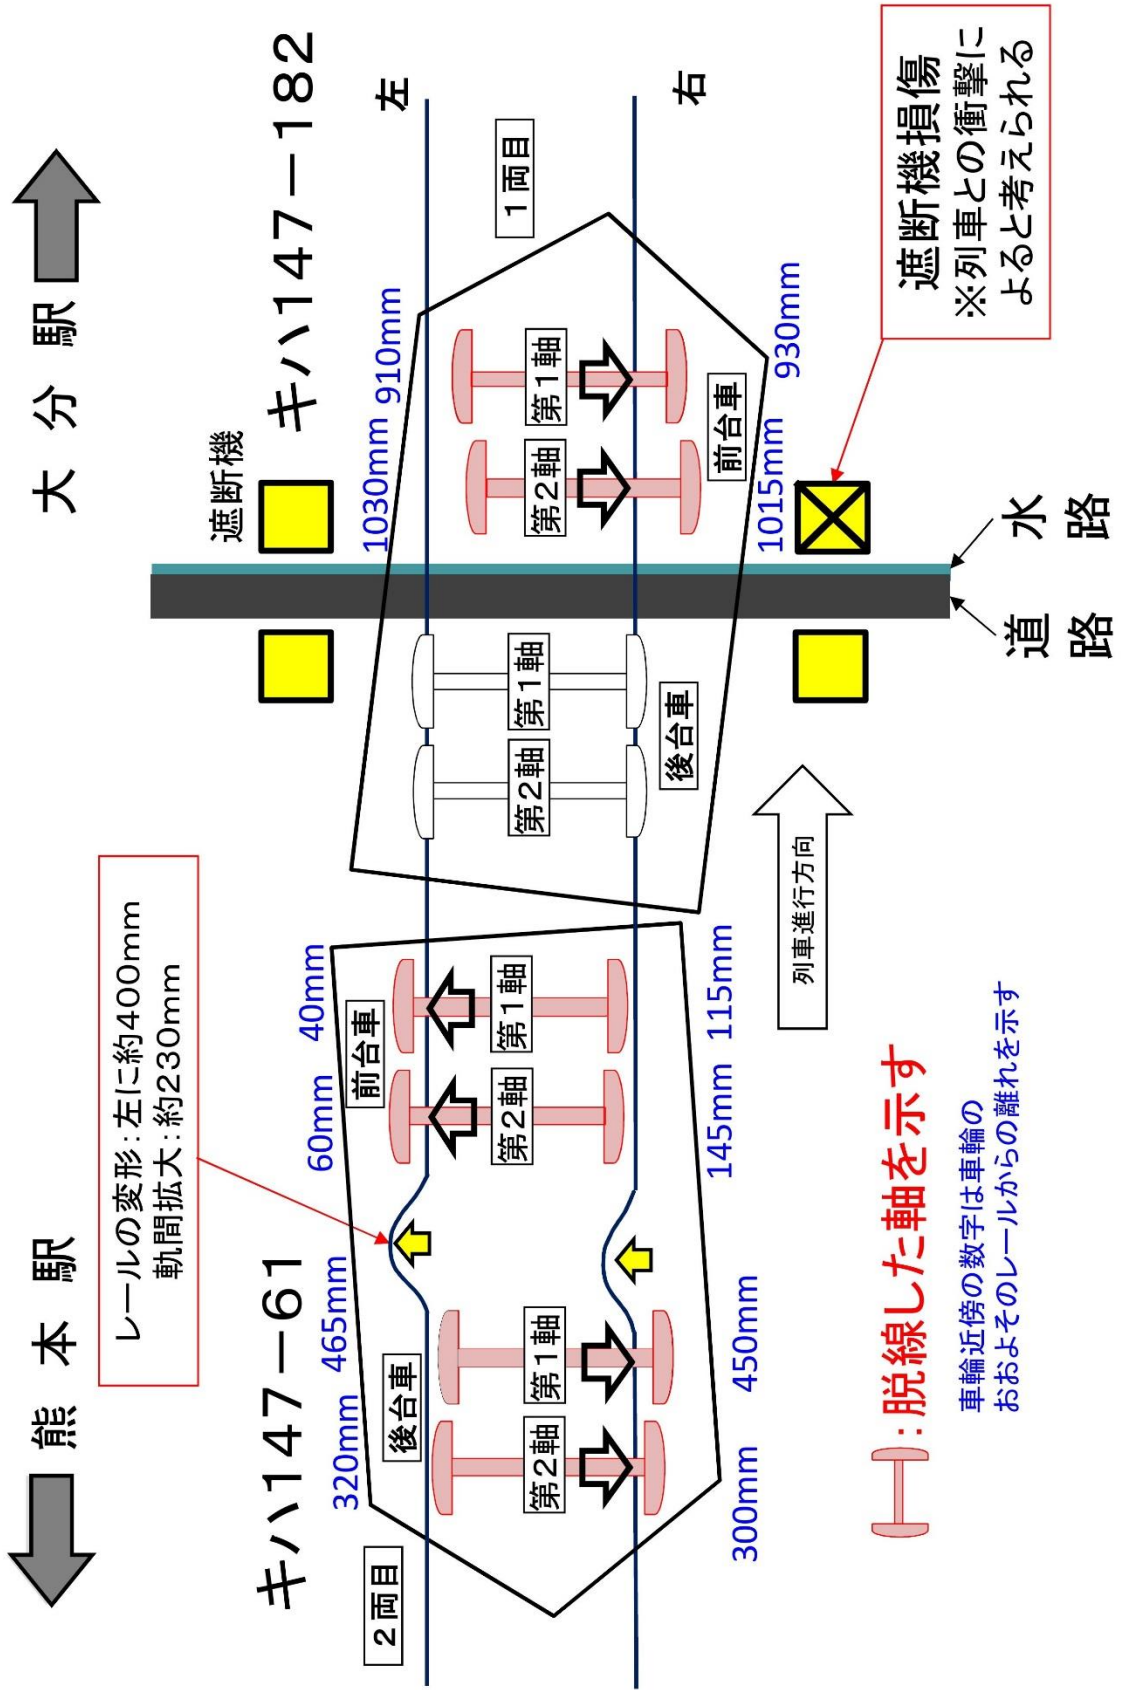
付図4 本件列車停止箇所概況

列車は、1両目の前台車全軸が右側に、2両目の前台車全軸が左側に、後台車全軸が右側に脱線していた。

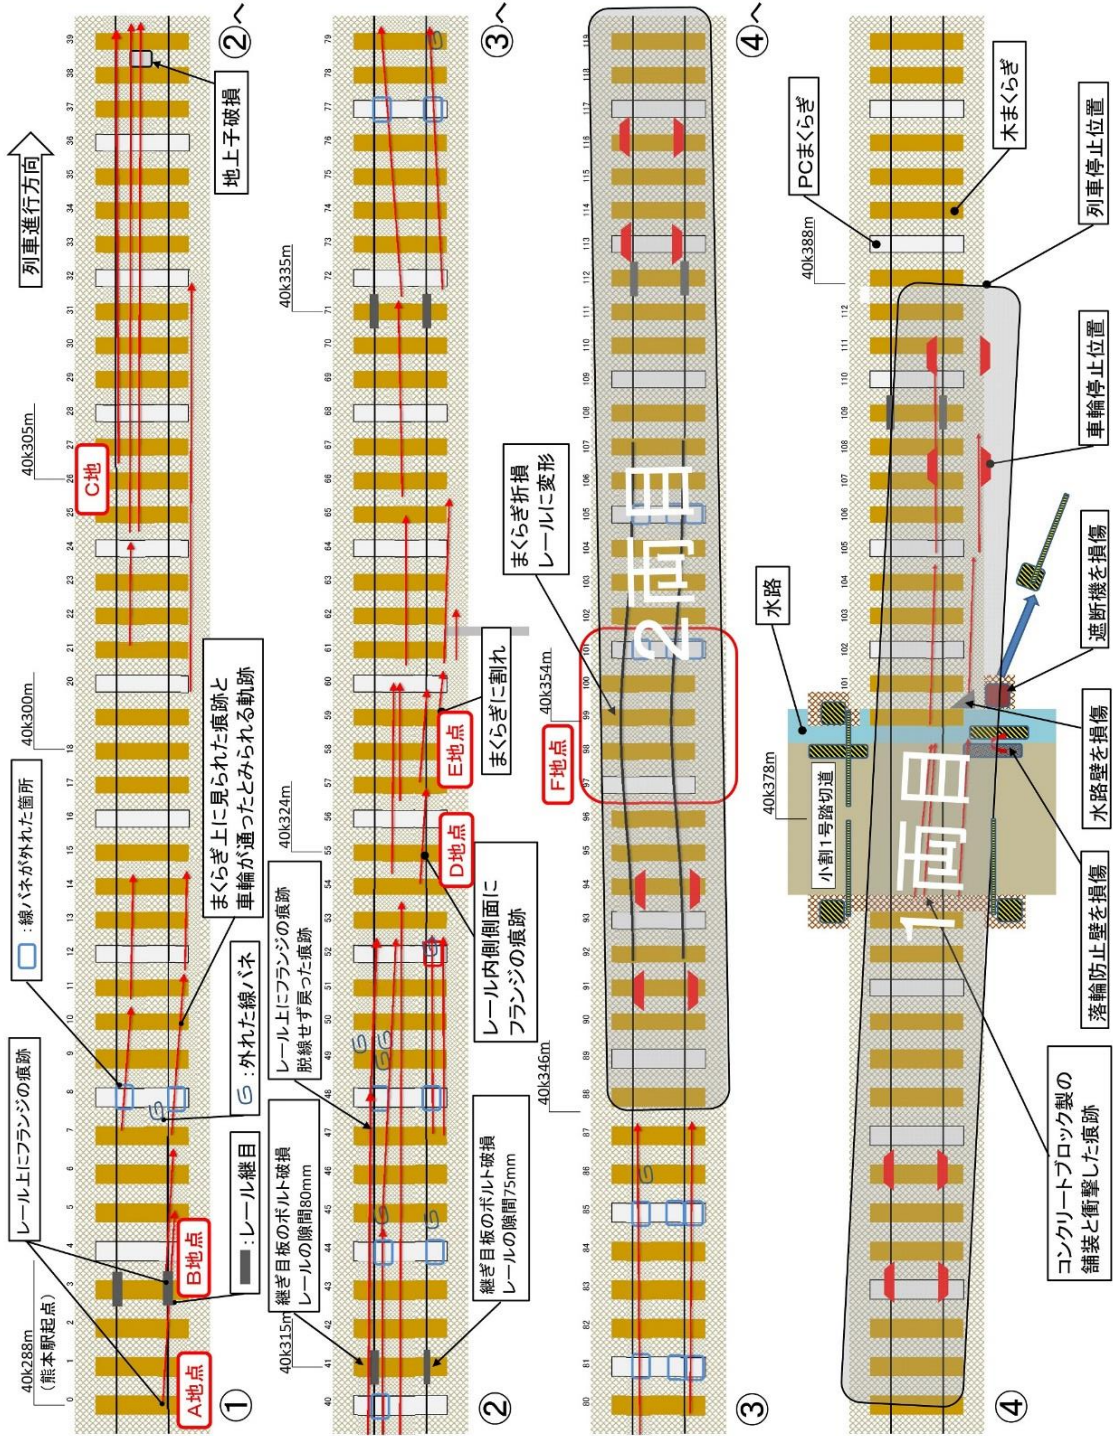
付図7 A地点から列車停止位置までの痕跡

- (8) その他、脱線の痕跡の位置から列車の停止位置まで、多数の犬くぎ及びレール締結装置のボルト等が破損していた。

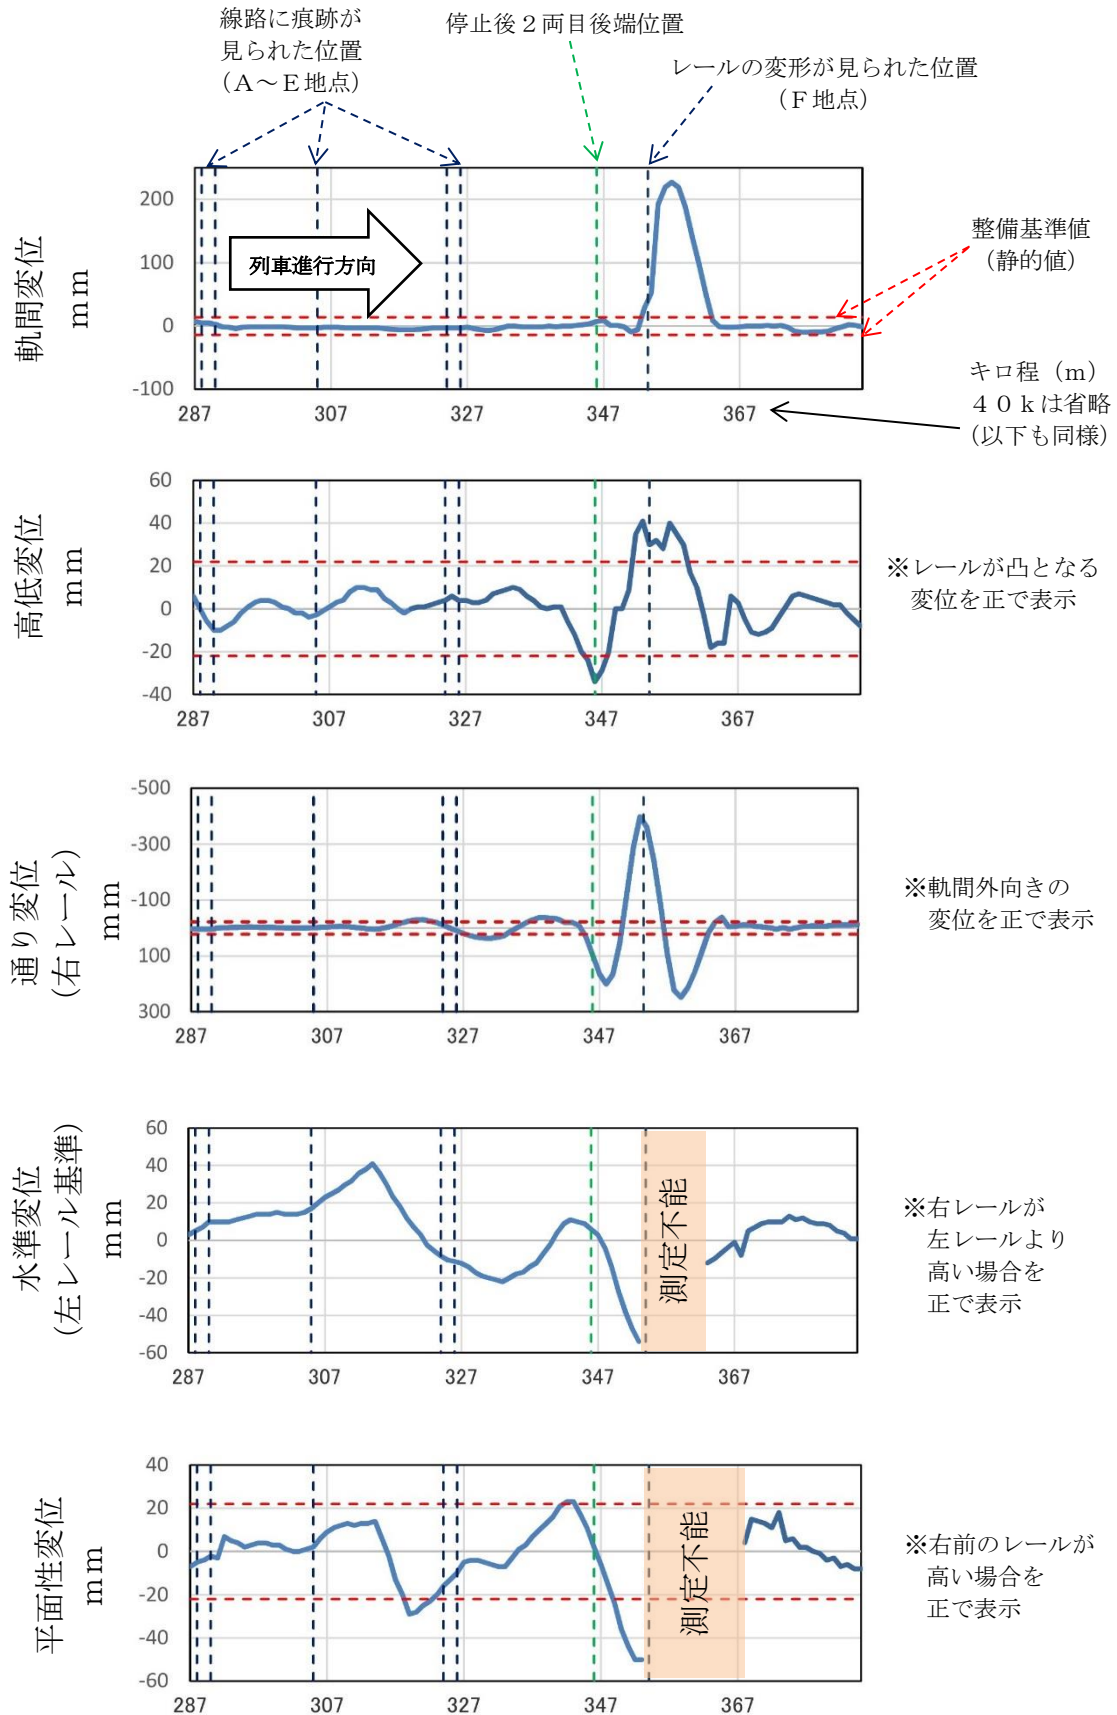
付図9 事故後の軌道変位の状況（事故による変形を含む）

- (1) 40k313m付近の軌間中央に設置されている、地上子（小割2号踏切道（40k519m）の警報開始用バックアップ地上子）が破損していた。
- (2) 40k315m付近にあるレール継目板を固定しているボルトが破損し、左のレール継目に80mm、右のレール継目に75mmの隙間が空いていた。
- (3) 本事故発生後の現場調査時に、40k287mから本件列車の終端位置手前まで、手動による軌道変位測定（10m弦）を行ったところ、40k320m付近で、同社が整備基準値（静的値）とする22mmを超える27mmの通り変位が、また、40k327mから40k333mにかけて、最大で47mmの通り変位が見られた。水準変位については、40k314mで、41mmが見られた。同社によると、水準変位については、整備基準値は設定
