鉄 道 事 故 調 査 報 告 書

I 四国旅客鉄道株式会社 高德線
オレンジタウン駅構内
列車脱線事故

鉄道事故調査報告書

事故種類：列車脱線事故

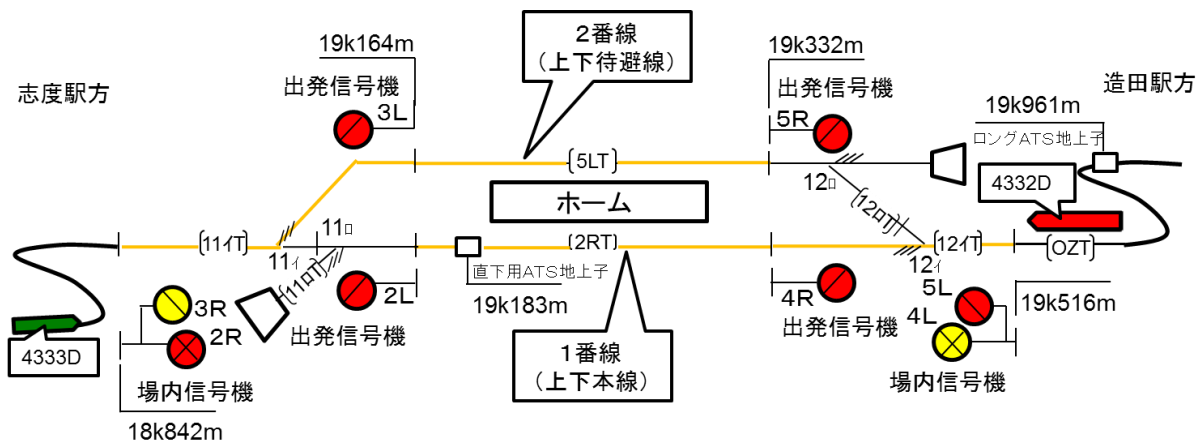
図2 本件列車におけるオレンジタウン駅上り1番線への進路構成

下り列車とオレンジタウン駅で行き違いを予定していた本件列車が1番線に進入する際の状況を図2に示す。このとき、下り列車の進路は、2番線となることから11イ・ロ転てつ機及び12イ・ロ転てつ機は定位、場内信号機（3R）は注意の信号が現示される。また、上り列車の出発進路になる出発信号機（2L）は停止現示となることから、場内信号機（4L）は注意現示となる。

本件列車の進路であるオレンジタウン駅の出発信号機（2L、19k164m）の停止信号に対するロングATS地上子^{*8}は、図2に示したとおり、19k961mの位置（2Lとの距離797m）、直下用ATS地上子は19k183mの位置（2Lとの距離19m）にあり、これらのATS地上子は、停止信号を現示している出発信号機（2L）に対して、以下の主機能としてイの機能及び補足機能としてロの機能を有している。

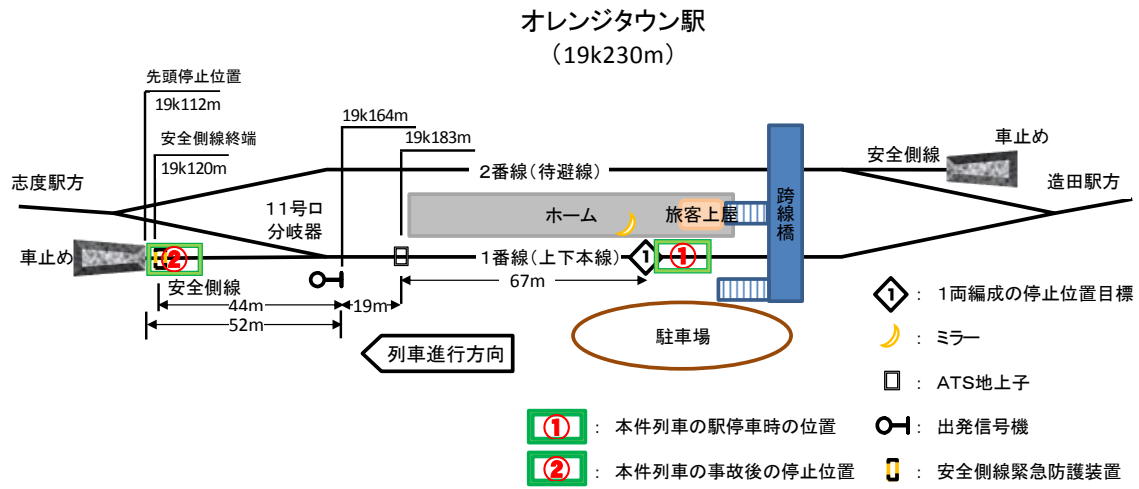
付図3 事故現場略図

本件列車は、オレンジタウン駅1番線の安全側線終端19k120mから先にある砂利盛りの中に約8m進入し、先頭が19k112mで停止していた。前台車第1軸と第2軸の車輪は砂利盛りに埋まっていた。第1軸は砂利盛りの中に敷設されたレール終端を約0.8m行き過ぎて脱線しており、第2軸は砂利盛りの中のレールに載っている状況であった。

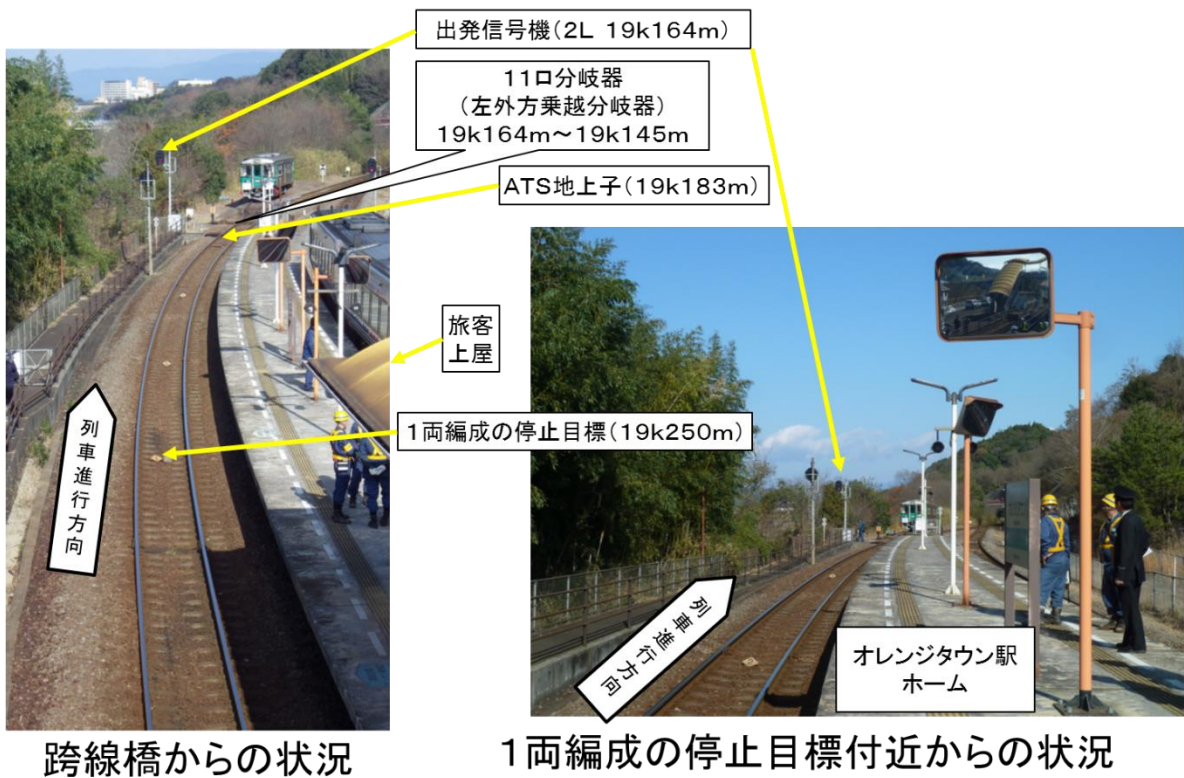
付図4 オレンジタウン駅の設備状況

オレンジタウン駅1番線の志度駅方及び2番線の造田駅方には、万一、列車が信号冒進した場合、対向列車との正面衝突を防止するために安全側線が設けられており、砂利盛りは、19k120mから延長約30mに設置されている。なお、砂利盛り内に敷設されている線路は、砂利盛り始端から約5mまでとなっている。また、安全側線始端19k164mから安全側線終端19k120mまで44mとなる。
