ワイヤロープ試行設置箇所の  
交通状況について  
(中小橋・冬期状況を含む評価)

# ワイヤロープ試行設置路線の整備状況

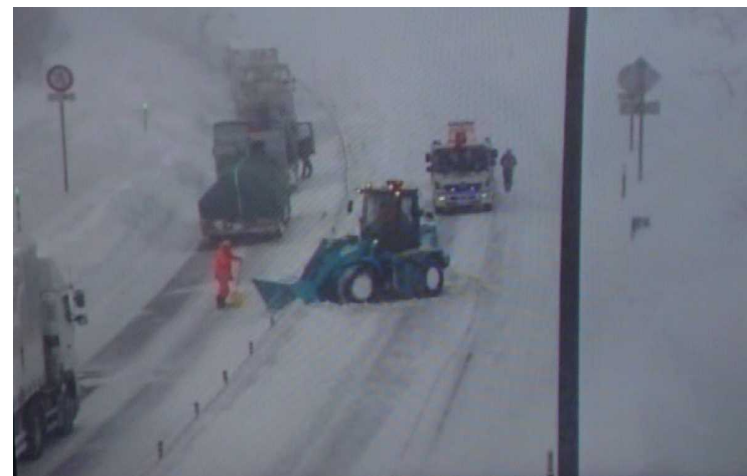
人力除雪等によりワイヤロープ区間で開口部を確保した事例

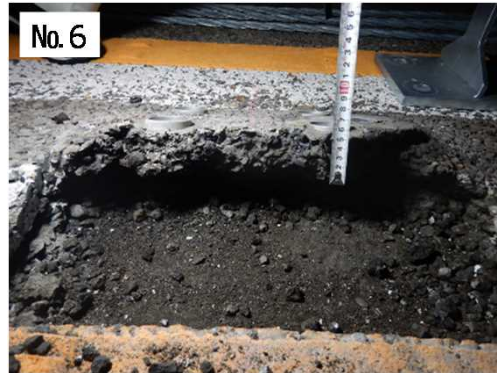
【舗装盛り部断面写真】

- ・ポットホール、わだち、ひび割れなど舗装の損傷無し
- ・舗装盛り部では、雌ねじアンカー底部より深い位置で舗装が破断  
(既設舗装厚75mm 高機能舗装40mm+砕石マスチック層35mm)

※カッターによる切断直後のため、砂利が飛散している
