# 平成28年8月北海道豪雨災害について

## ～主に堤防決壊と流路変動に焦点を当てて～

土木研究所講演会  
2017年10月19日(木) 一橋講堂  
寒地土木研究所 寒地水圏研究グループ 上席研究員  
前田 俊一

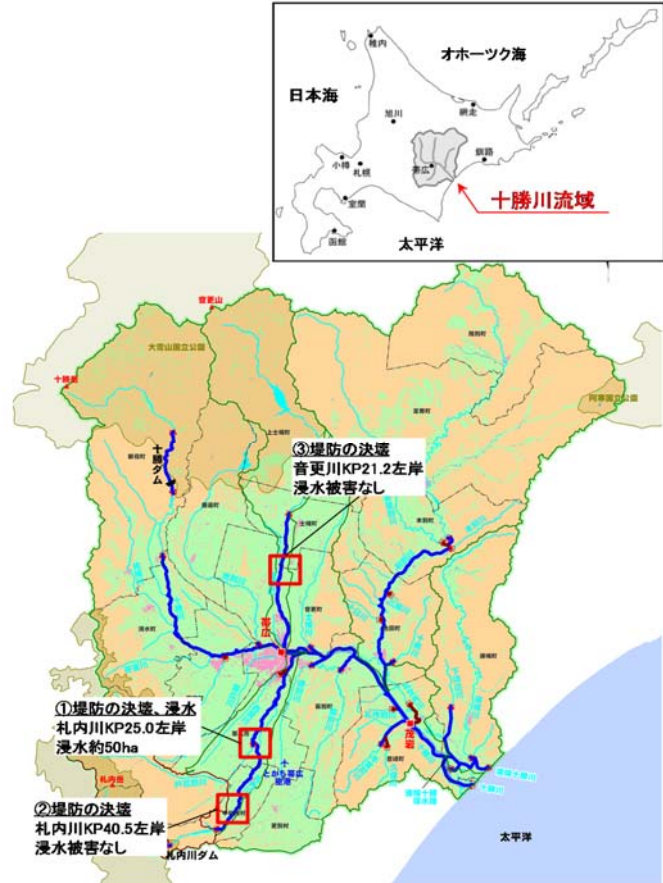
- 8月31日の深夜から未明  
札内川(KP25.0)の堤防が決壊  
(約50haが浸水)
- 8月31日の夜  
音更川(KP21.2)の堤防が決壊  
(浸水被害無し)
- 9月1日午前中  
札内川(KP40.5)の堤防決壊が  
河川巡視員により発見  
(浸水被害無し)

十勝川流域図と堤防決壊箇所(北海道開発局作成資料を一部加工)<sup>11</sup>

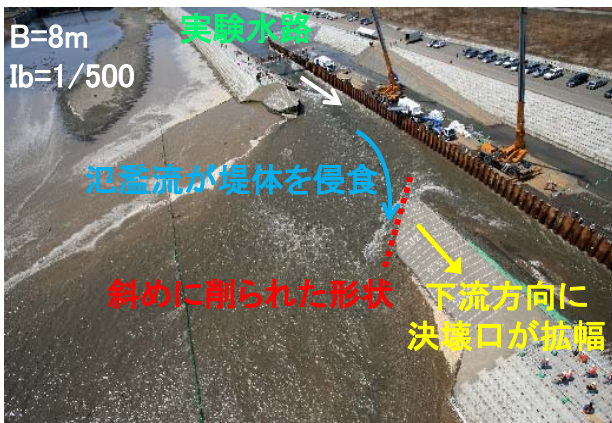
- (1) 氾濫流の主流部は決壊口内の下流側に位置
- (2) 決壊口の拡幅は下流方向に卓越
- (3) 下流側堤体の先端が斜めに削られた形状

千代田実験水路における決壊口の拡幅状況

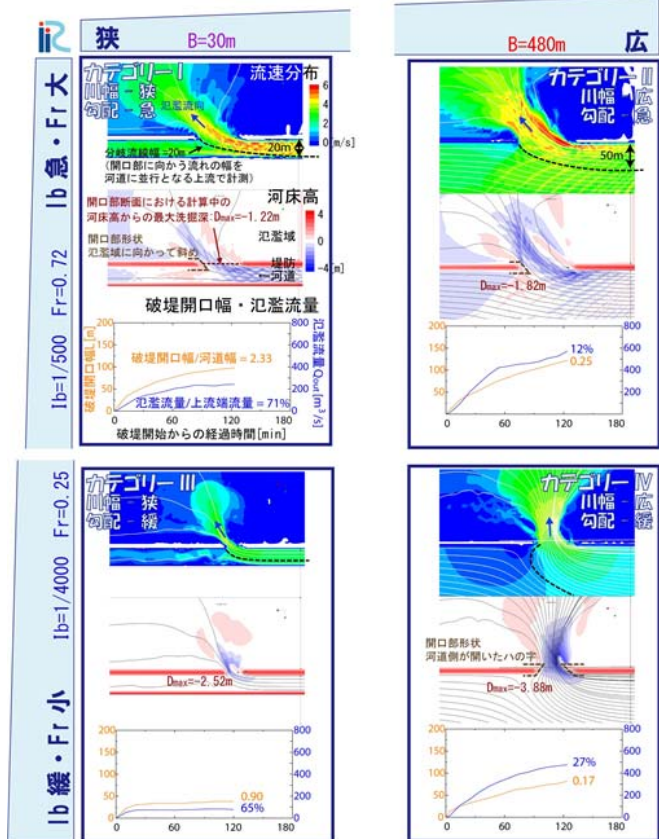
数値計算による河道形状に応じた堤防決壊現象の分類 (島田ら(水工学論文集 第61巻)を一部加工)

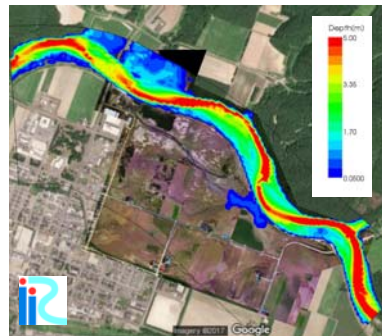
空知川からの越流(再現計算)  
(土木学会調査団報告書より)

■越流位置は決壊口の上流端近傍。

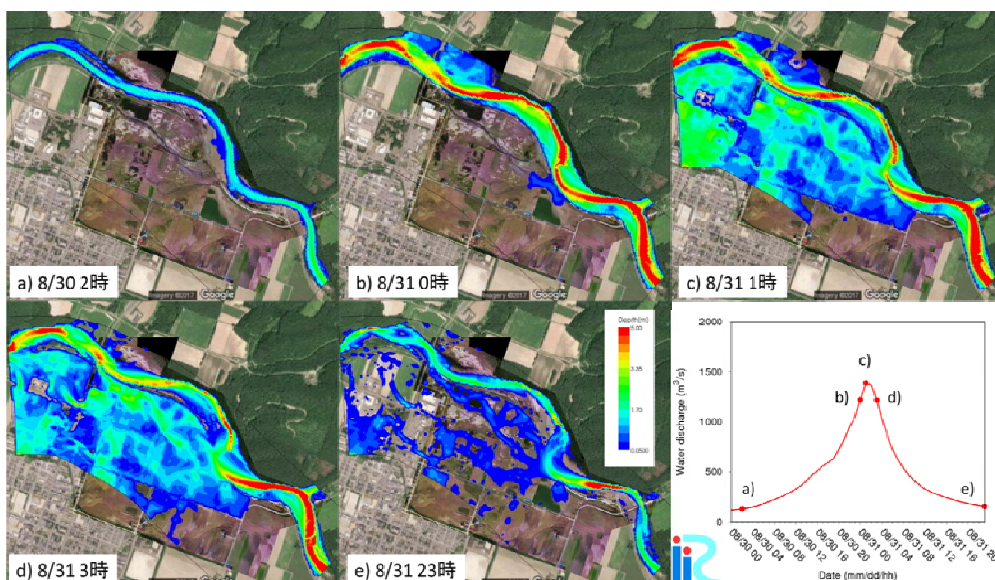
■越流は、ピーク流量に達する前の8月31日午前0時頃に発生。

■湾曲部内岸を流れていた低水路は、越流開始時点では堤防に接近しており、高水敷や堤防の侵食を引き起こしていたと推測。

平面二次元河床変動モデルによる氾濫計算結果(土木学会調査団報告書より)

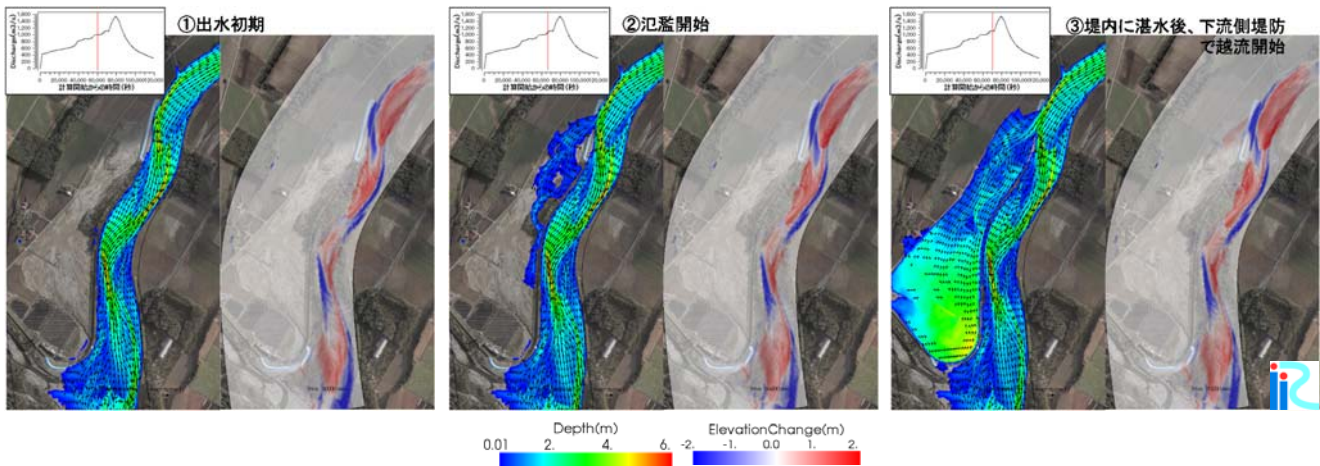
①側方侵食が戸蔦別川右岸堤防の位置まで進行。

②流量ピークの約3時間半前に氾濫開始。

③札内川の堤防の一番低い箇所からの越流開始

氾濫流が堤内に湛水し、流量ピークの約2時間半前に越流開始。

再現計算結果(①~③それぞれ左図:水深コンター図;右図:河床変動量)(土木学会調査団報告書より)

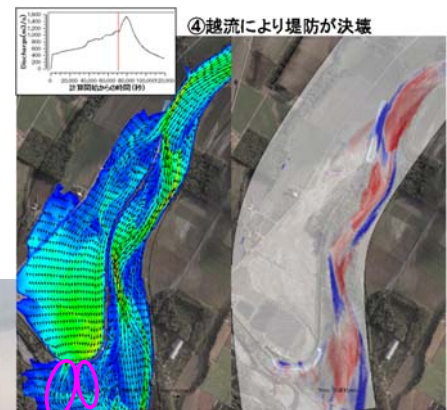
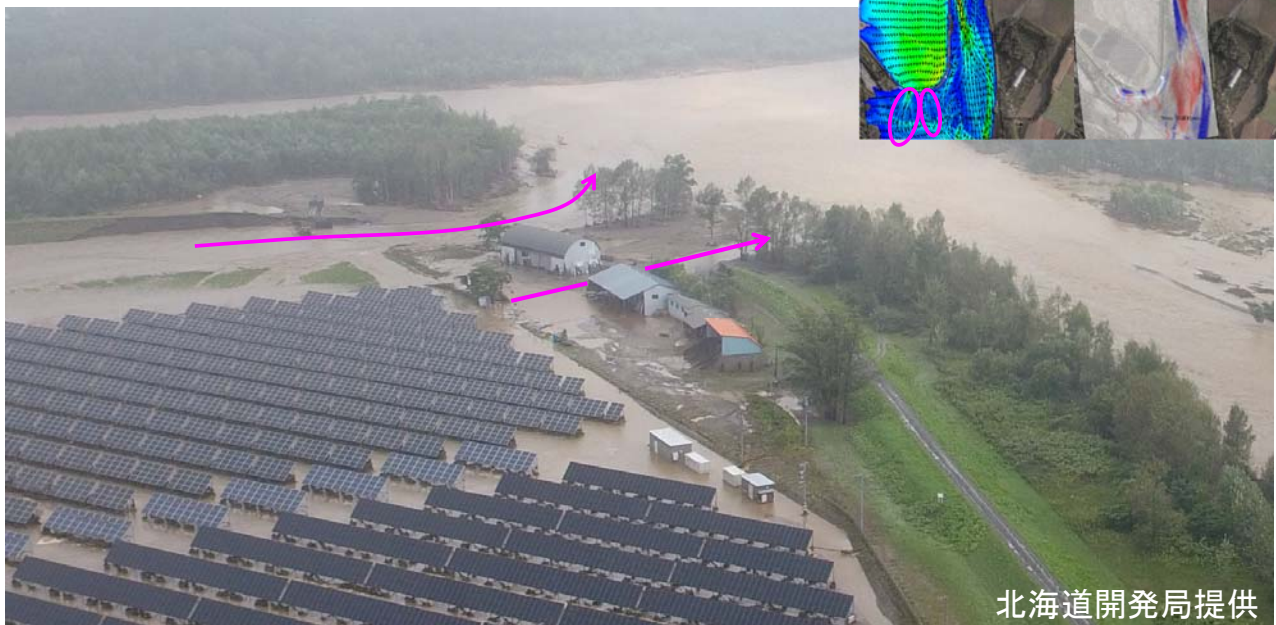
④越流により札内川の堤防が決壊

堤防の一番低い箇所の決壊に加えて、堤防天端の2番目に低い箇所からも越流が始まり2番目の決壊も発生。

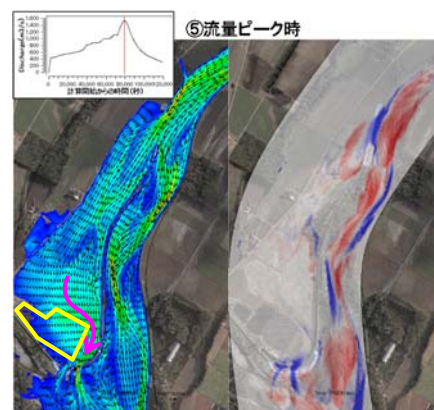
⑤流量ピーク時

ソーラーパネルを避けるように主流部が形成され、ソーラーパネル背後の最初の決壊箇所よりも2番目の決壊箇所に流れが集まり、2番目の決壊箇所周辺で侵食が急速に進行。

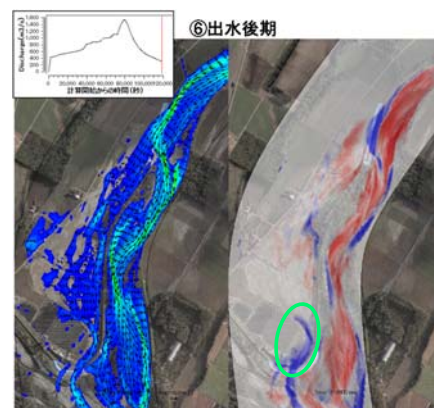
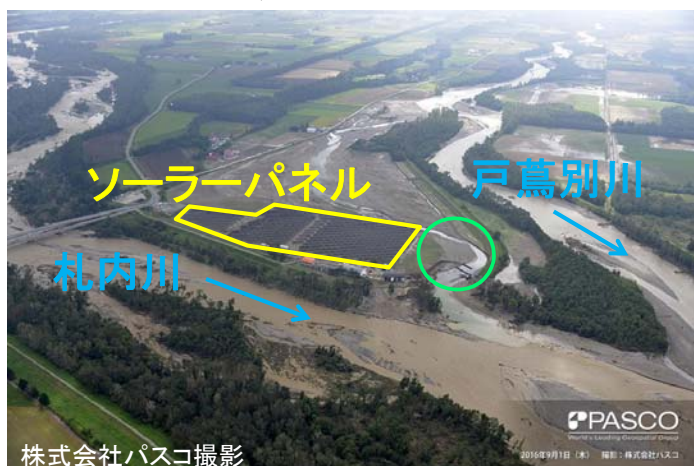
⑥出水後期の流量減衰後

決壊箇所の侵食域が堤内の上流側へ拡大している状況が良好に再現。

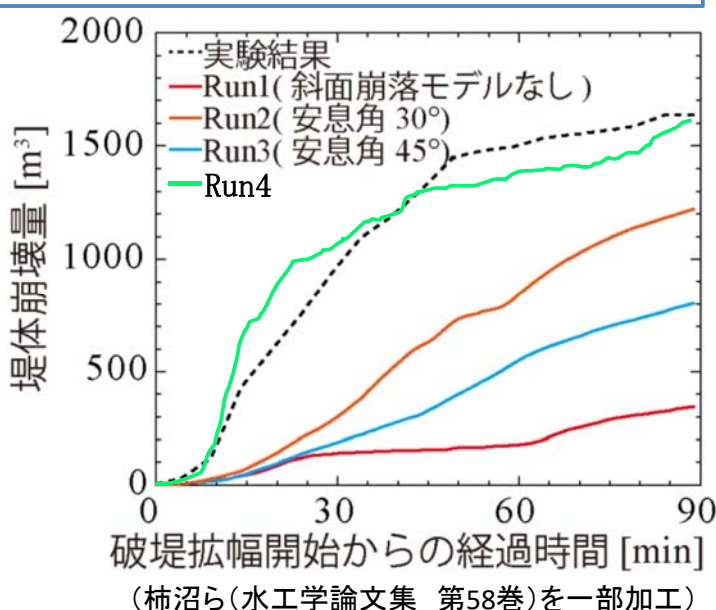
(1) 決壊口の拡幅現象

急流河川の決壊口の拡幅現象は、堤体下部が氾濫流の主流部がぶつかって侵食された後にオーバーハングした堤体上部が崩落するプロセスの繰り返し。(千代田実験水路)

→決壊口の拡幅推定モデルを組み込むことで、数値計算の精度向上が期待できる(—Run4)。

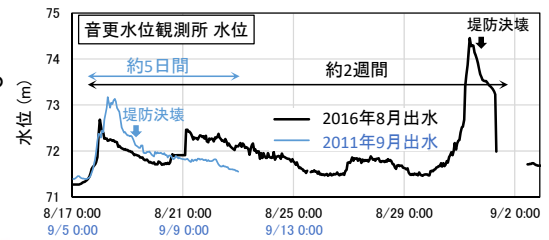
音更水位観測所データ  
(平成28年は暫定値)

- 北海道内の代表的な急流河川の一つ。
- 元来は複列or網状の河道で、中小規模の出水でも著しい側方侵食の生じ得る。  
例)平成23年出水(約80mの側方侵食で堤防決壊)
- 平成28年出水は、平成23年よりも洪水継続時間がずっと長く、長い洪水期間中に大量の土砂が移動して約170mもの側方侵食が生じて堤防決壊に至ったと推察。

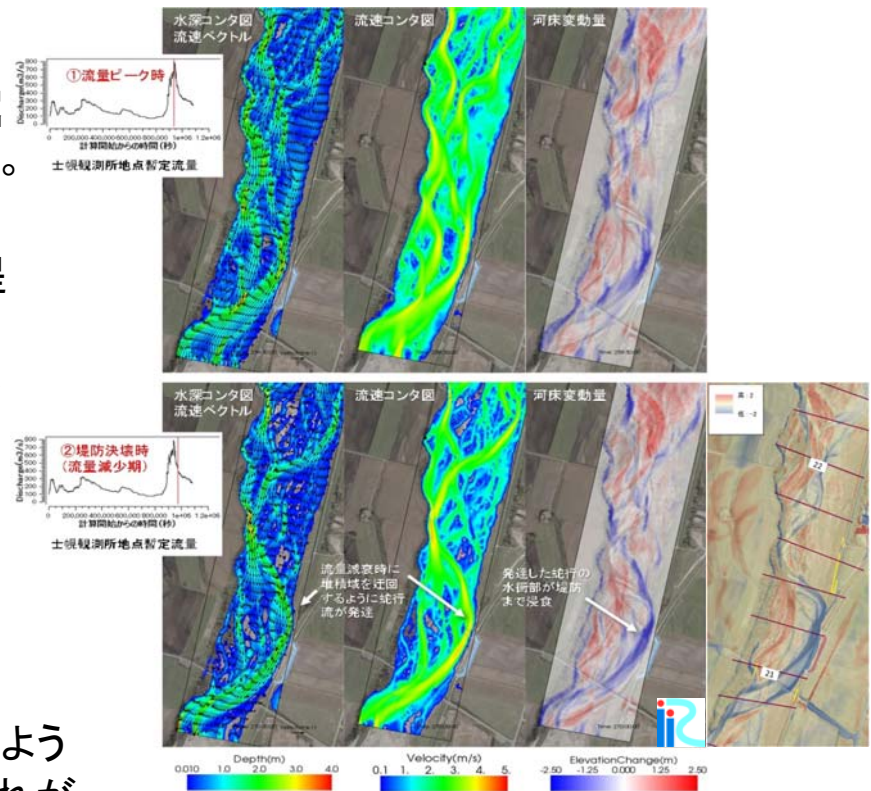
■堤防決壊位置をほぼ正確に再現。

■河道全体の堆積・洗掘傾向も概ね良好に再現。

- ・長時間の出水で既に堤防近くまで流路が移動。
- ・流れは堤防法線に対し比較的平行で直線的。
- ・同一断面内に複数筋の高速な流路が見られる他、河道全幅で比較的高速な流れが発生。

- ・土砂堆積域を迂回するように蛇行流が発達して流れが一つの流路に集中。

河床変動計算(上:①流量ピーク時;下:②堤防決壊時(流量減少期))(左)とLPデータから算出した実際の河変動量(右下 北海道開発局提供)
