Secretaría de Comunicaciones y Transportes
Subsecretaría de Transporte
Dirección General de Aeronáutica Civil
Comisión Investigadora y Dictaminadora de Accidentes e Incidentes de Aviación

ACCIDENTE

EXP. No. ACCDTAFA032/2016MMTQ

Aeronave: Marca M7 Aerospace LLC, Modelo SA226-TC, Numero de serie **VER 1** Matrícula XA-UKP.

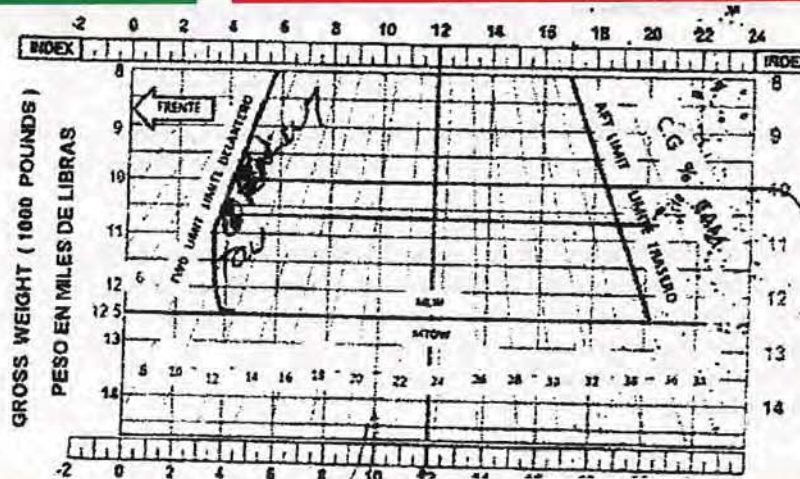
De acuerdo con el manifiesto de carga y balance de fecha 02 de junio de 2015, elaborado en la estación de Querétaro el peso de despegue se encontraba por debajo del peso máximo de despegue y 10.6% de la MAC, como se aprecia en la figura 1.6.2.1 el centro de gravedad

Fig. 1.6.2.1, Envolvente de vuelo, con la tripulación a bordo solamente

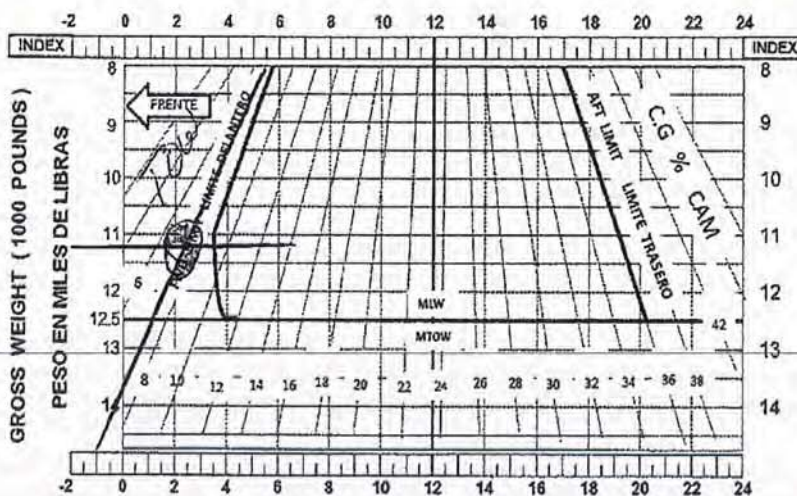
- 1.13.4. Se realizó el manifiesto de carga y balance para la operación en el sistema de Aeronaves TSM, para poner las condiciones de peso de las tres personas que no estaban programadas en la sección delantera, considerando 01 pasajero en el asiento del observador, 2 pasajeros en la sección del Cargo locations Bay # 1 y 60 kg de lastre en el Cargo locations Bay # 1, arrojando el sistema un 7.5 % de la MAC y un peso de despegue de 11,182 lbs, como se parecía en la figura 1.12.3.1.

Fig. 1.12.3.1, Envolvente de vuelo
