雪沢大橋ケーブル破断への対応と今後の維持管理について

秋田県観光文化スポーツ部交通政策課	技師	神田 隆仁
建設部道路課	主査	船木 孝仁
雄勝地域振興局建設部工務課	主幹	高橋 昌平
北秋田地域振興局建設部企画調査課	副主幹	高野 優
萩形ダム管理事務所	主査	越前谷 宏昭

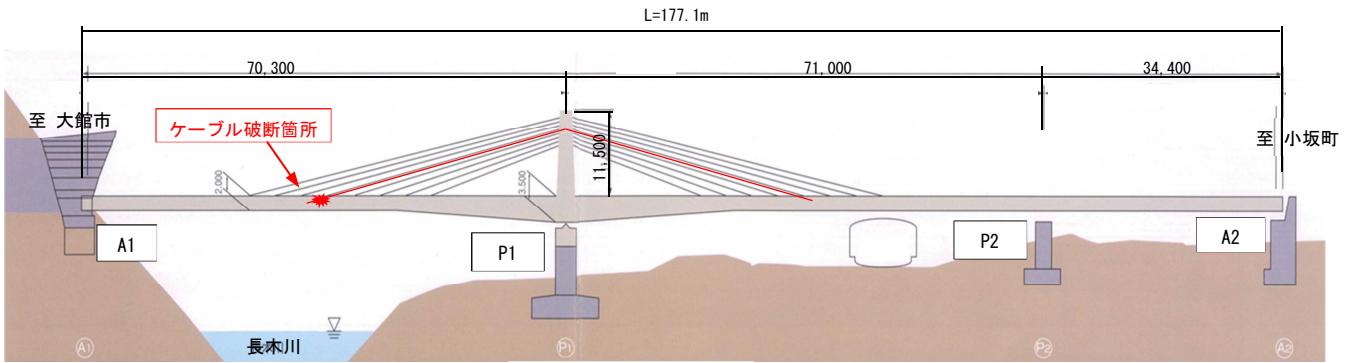
図-1 全体側面図

雪沢大橋は、秋田県北秋田地域振興局管内にある主要地方道大館十和田湖線（通称：樹海ライン）の大館市雪沢地内に位置する、3径間連続エクストラードロードPC箱桁橋（平成13年1月竣工）である。図-1に示すように、支間中央部の主塔を通したケーブル全16本（8本@2面）によって橋桁を支持する構造となっている。

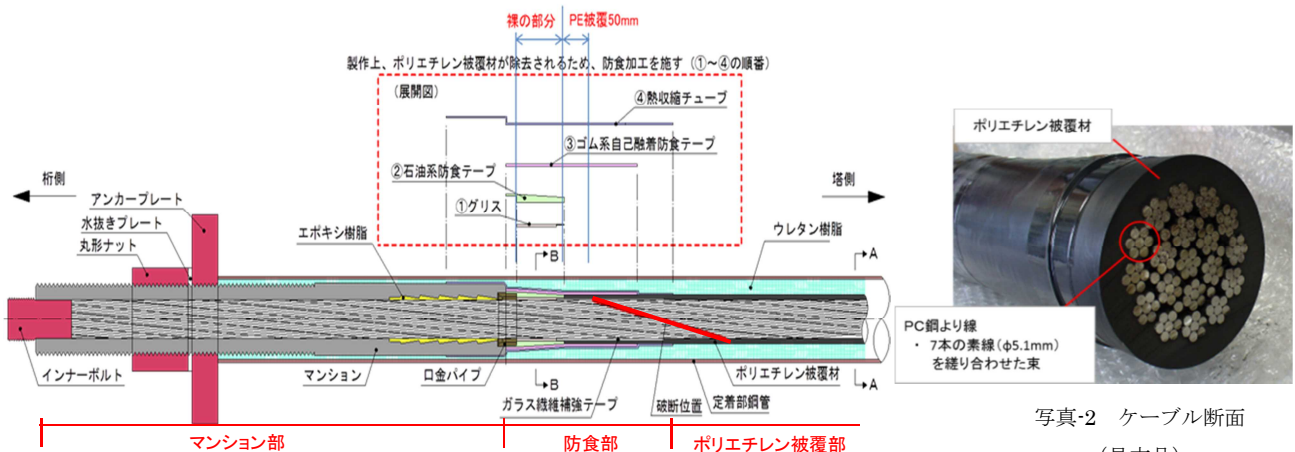
図-2 ケーブル端部詳細図

当ケーブルは工場製作品であり、写真-2に示すように7本より線（素線φ5.1mm）19束のPC鋼より線をポリエチレン被覆材で保護して構成される。ケーブル端部は、図-2に示すように所定範囲のポリエチレン被覆を剥ぎ取ってからのマンションと呼ばれる定着具が取り付けられる。この際、マンションの付け根部に残る裸鋼材の範囲に対して、グリスや防食テープ等により防食加工が施される。

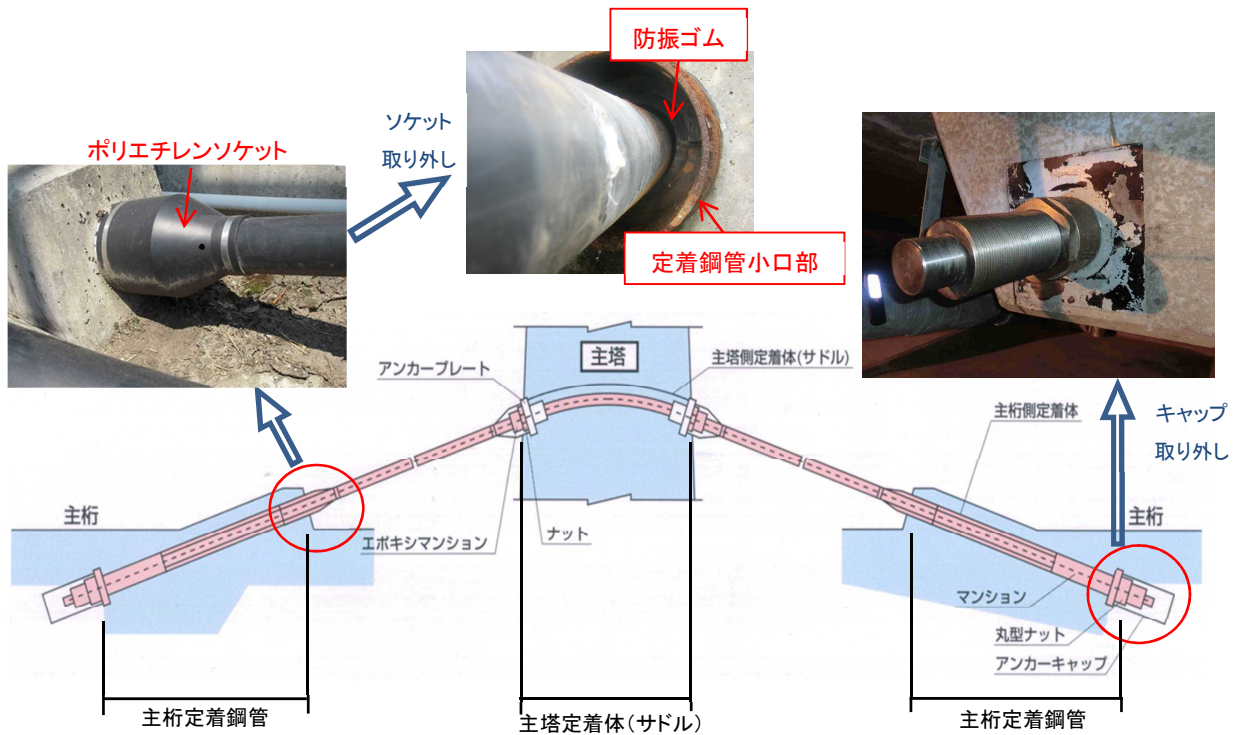
図-3 ケーブル定着側面図

図-3にケーブル定着側面図を示す。ケーブルは主塔サドル内を通し、箱桁の上床版に埋め込んだ定着鋼管内に挿入して所定の張力を導入後、マンションにナットを取り付けて主桁に定着する。ケーブル定着後の定着鋼管内及びマンション先端部に被せたアンカーキャップ内には、マンション防錆のためウレタン樹脂を充填する。定着鋼管の小口部にはケーブルの振動防止ゴム(防振ゴム)を取り付けた後、ポリエチレンソケットで覆う。

破断したケーブルについて現地調査及び解体調査を行った結果、ケーブル破断は、写真-3に示すようにケーブル防食部近傍においてPC鋼より線が著しく腐食したことにより生じたことが分かった。鋼管小口部で滞水が確認されたことや、ケーブル破断箇所のPC鋼より線から塩分が計測されたことから、外部から定着鋼管内に浸入した水の影響を受けたものと考えられる。

ケーブルの破断原因であるPC鋼より線の腐食は、鋼管小口部から浸入した水の影響によるものと考えられたことで、同様の設置環境にある残存ケーブルについても健全性を確認する必要性が生じた。これらの調査の実施にあたっては、外から目視できない部位を確認することの議論と手法検討に多くの時間を費やしている。結果として調査で得られた知見を基に、ケーブル復旧時におけるマンションの防錆構造の見直しや、三重防水及び定着鋼管内の水抜き孔といった止水対策工を実施したことのほか、秋田県独自ではあるが、昨今の「予防保全型維持管理」にも対応し得る固有の橋梁点検マニュアルを作成したことに大きな意義があると言える。
