2. 治水事業の経緯

3.治水事業の現状と課題

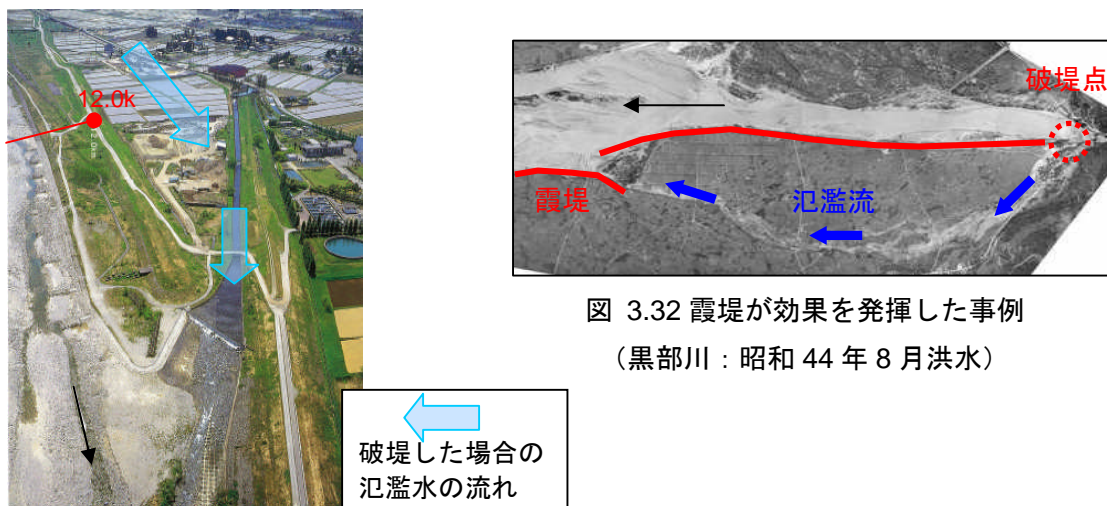
図 3.32 霞堤が効果を発揮した事例
(黒部川：昭和44年8月洪水)

図 3.31 左岸 12.0k 付近の霞堤

霞堤は常願寺川の特徴を活かした伝統的な治水工法であり、霞堤に対して上流の堤防が決壊した場合でも、霞堤の開口部から氾濫流を河道に戻し氾濫被害を軽減させる機能があります。しかし、道路や霞堤周辺の土地の利用により開口部が閉じている場合は、開口部から氾濫流を取り入れることができないので、その機能を十分に発揮されません。また、霞堤は洪水時に開口部から一時的に洪水を遊水させる洪水調節機能や本堤が決壊した場合の二線堤としての機能などがあります。
