底びき網漁船の操業中における 転覆・沈没海難の分析

海 難 審 判 庁

第1編 大型底びき網漁船の操業中における転覆・沈没海難の分析

第2編 大型底びき網漁船以外の操業中における転覆・沈没海難の分析

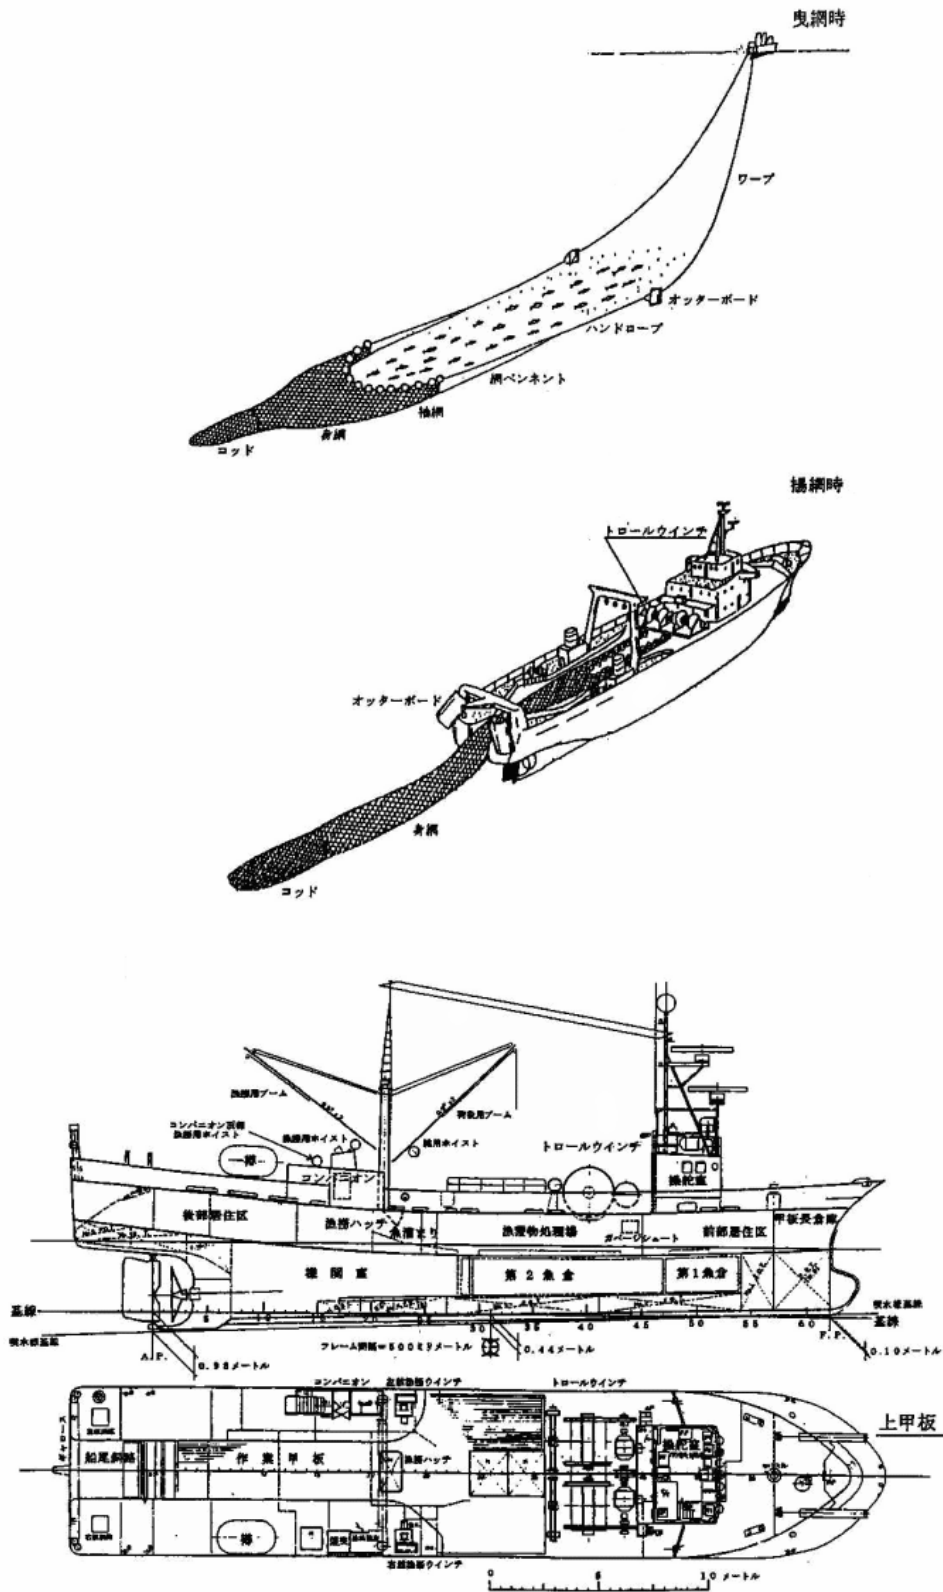
底びき網漁船の一例
 (一般配置図)

……オッターボードを用いて曳網する底びき網漁。次図参照

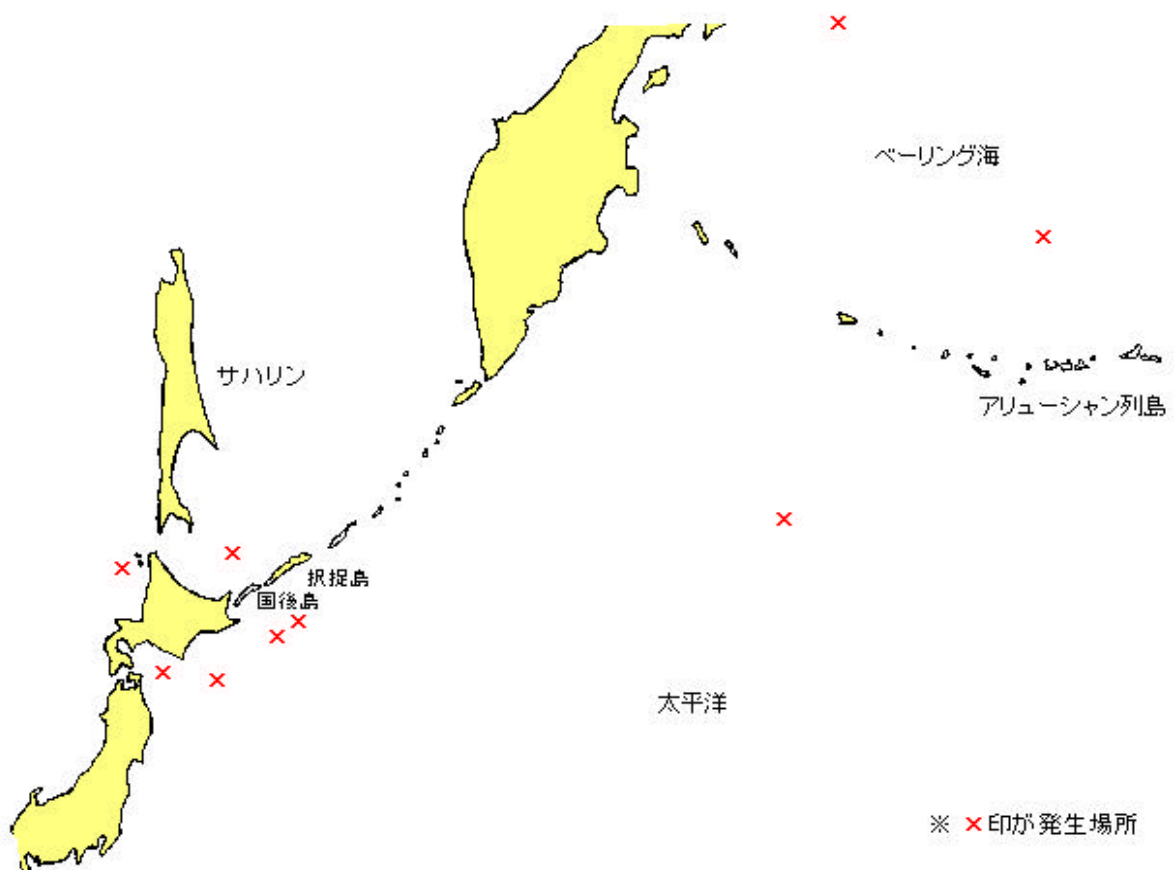
図1-1 発生場所の状況

発生場所の状況は、図1-1のとおり、北海道周辺海域からベーリング海に至る北太平洋北部海域に集中している。

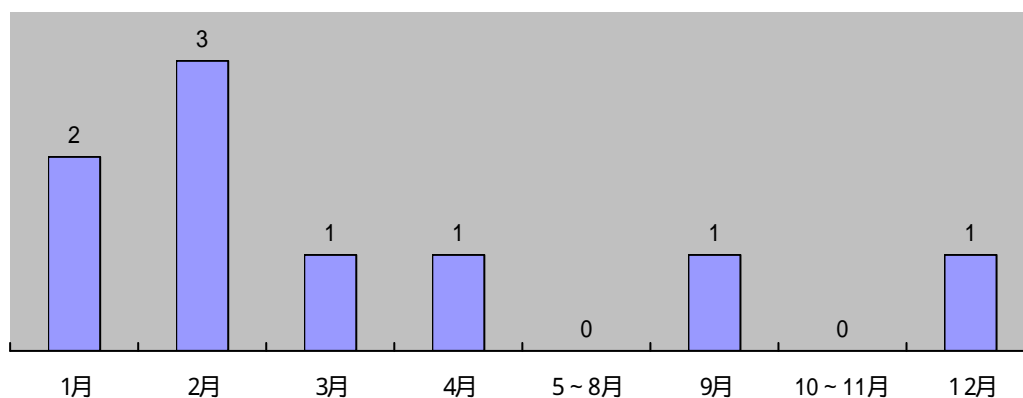
図1-2 発生月の状況

発生月の状況は、図1-2のとおり、冬期に集中している。

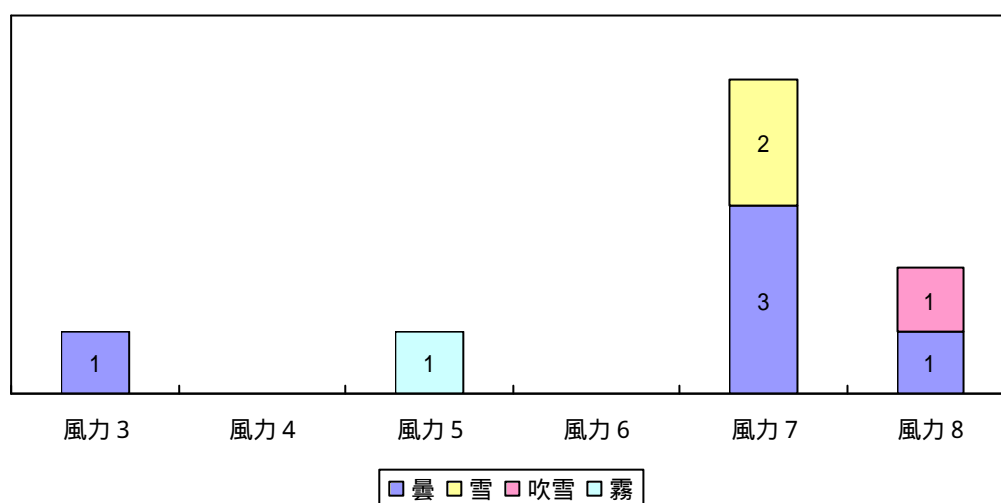
図1 - 3 風力・天候別の状況

図1 - 3のとおり、天候の状況は、曇又は雪の場合が最も多く、風力の状況は、風力7ないし風力8のときが7件で、風力5以下のときが2件となっている。また、風力7ないし風力8（風速毎秒13.9メートル以上同20.8メートル未満）の状況とは、海上風警報又は海上強風警報に相当するものであり、したがって7件は荒天の状況のもとで発生したものといえる。

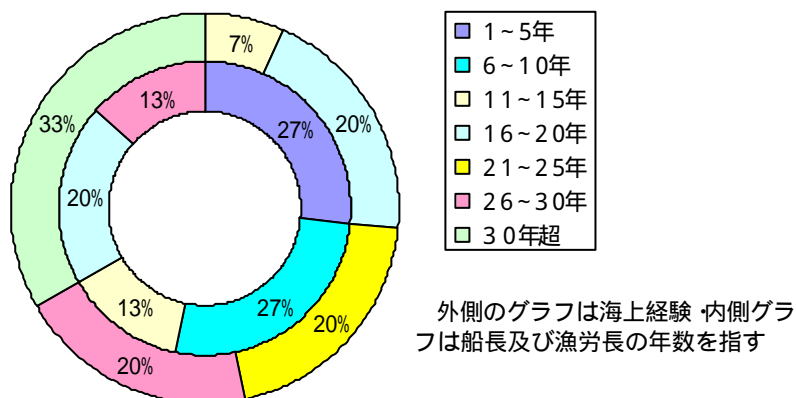
図1 - 4 船長及び漁労長の経験年数

図1 - 4及び表1 - 2のとおり、船長及び漁労長の在職歴は10年以下の者もいるが、ほとんどが長年の海上経験を有しており、底びき網漁業についての十分な経験を有する者といえる。

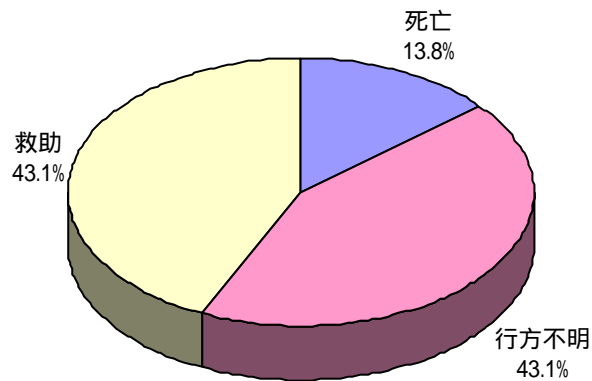
図 1 - 5 乗組員の死亡、行方不明の状況

対象船舶9隻のうち、乗組員が全員救助された例はなく、表1-3のとおり、9隻の乗組員数の合計188人中、死亡、行方不明となったのは107人であり、その割合は57パーセントに達している。

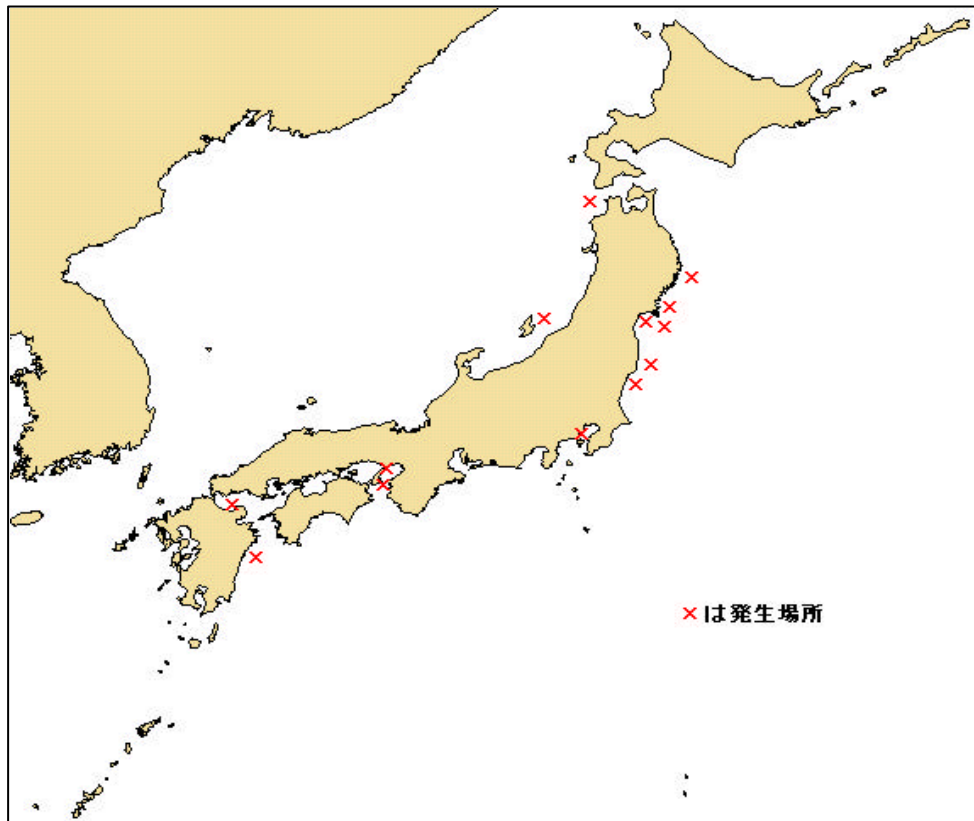
図2-1 発生場所の状況（100トン未満）

なお、底びき網漁船の転覆・沈没海難の発生場所の状況は、図2-1及び表2-3のとおりである。

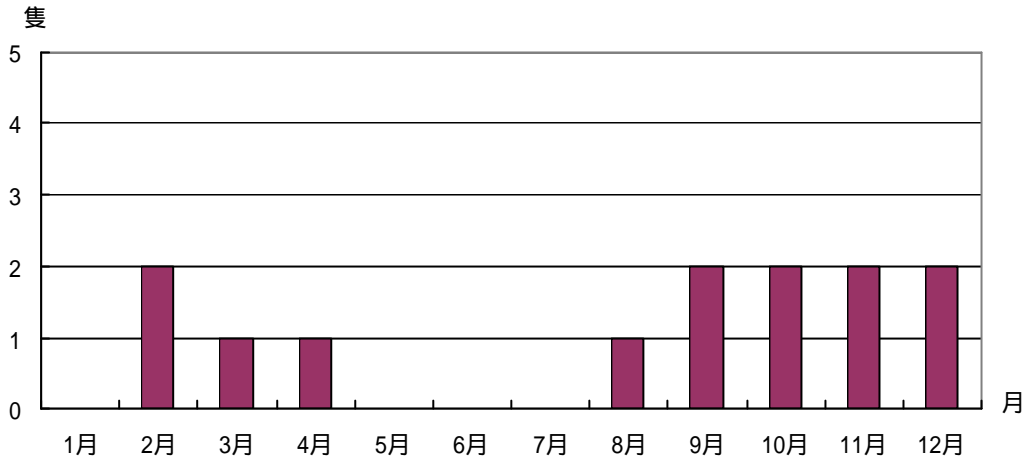
図2 - 2 発生月の状況（100トン未満）

発生月の状況は、図2 - 2のとおり、9月から2月までの秋季及び冬季にかけて多く発生している。

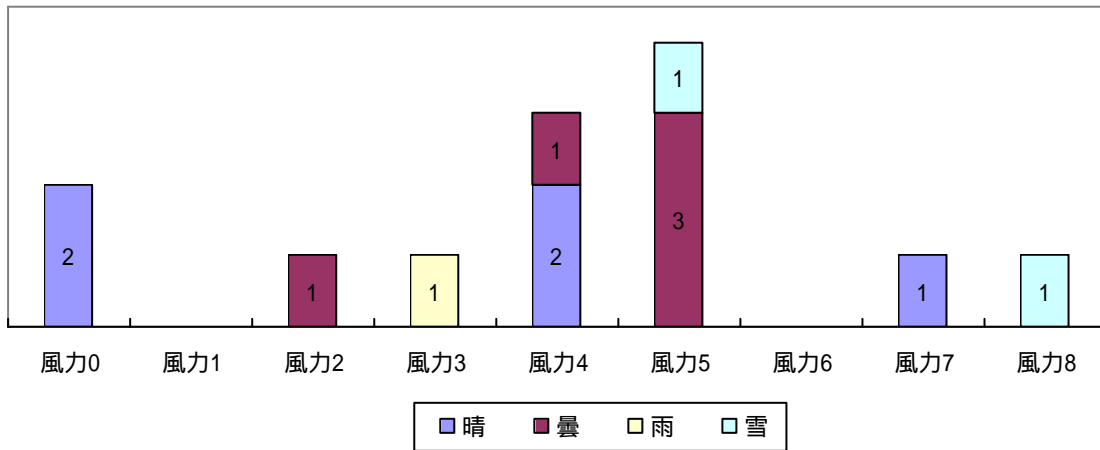
図2 - 3 風力・天候別の状況（100トン未満）

図2 - 3のとおり、天候の状況は晴又は曇の場合が多く、風力の状況は風力5のときが最も多く、次いで風力4となっている。

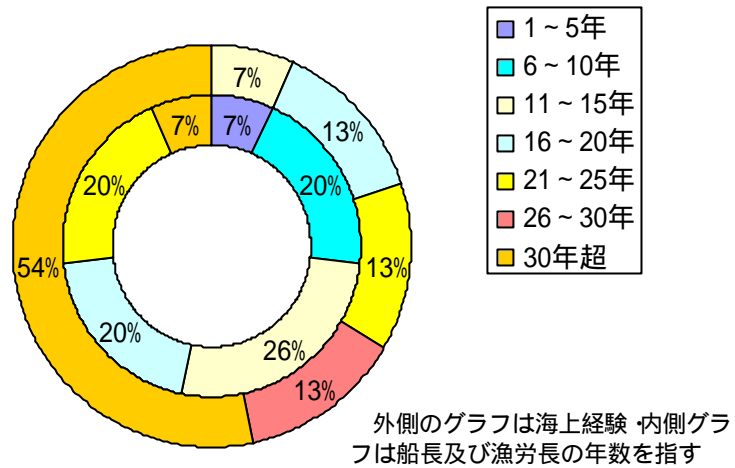
図 2 - 4 船長及び漁労長の経験年数（100トン未満）

船長及び漁労長の経験年数は、図2 - 4及び表2 - 4のとおり、11～15年が最も多く、また、海上経験年数をみると、30年を超える経験を有する者が8人で全体の54パーセントを占める。

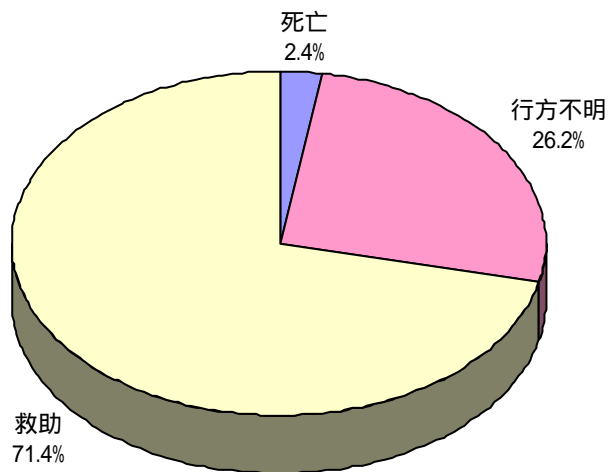
図 2 - 5 乗組員の死亡、行方不明の状況（100トン未満）

乗組員の死亡等の状況をみると、図 2 - 5 及び表 2 - 5 のとおり、死亡が 1 人（2.4%）、行方不明が 11 人（26.2%）であり、救助された者が 30 人で全体の 71.4% となっている。

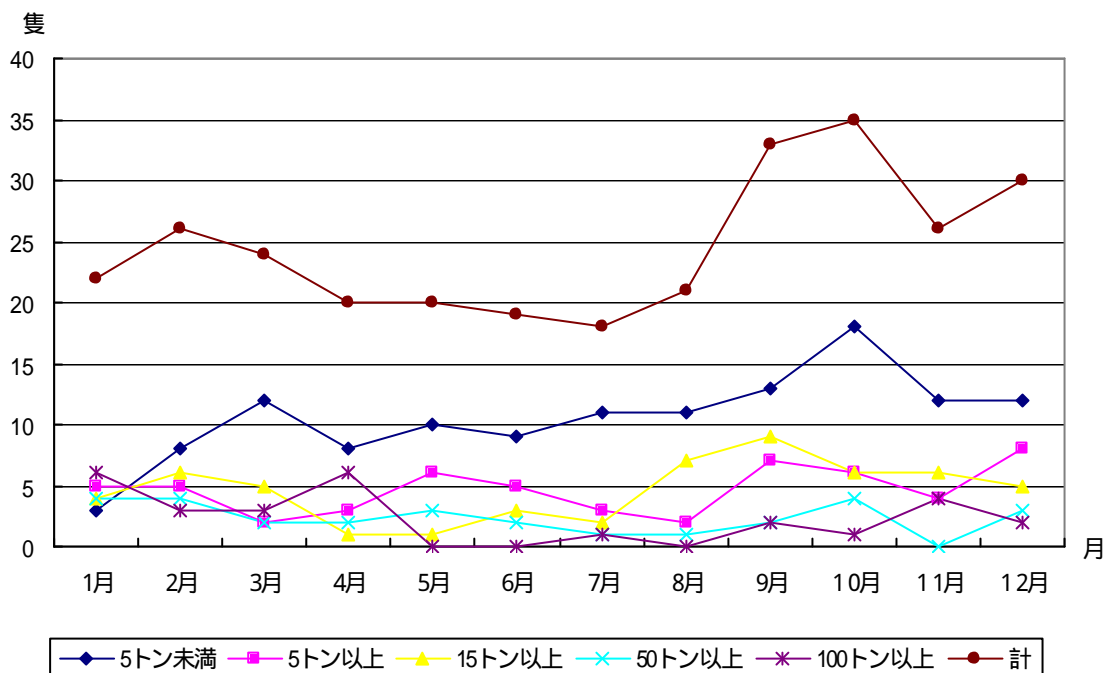
図1 全漁船の転覆・沈没の発生月別隻数

発生月をみると、表4及び図1のとおり、転覆・沈没海難の発生は10月が最も多く、秋季から冬季にかけての時期が多い。

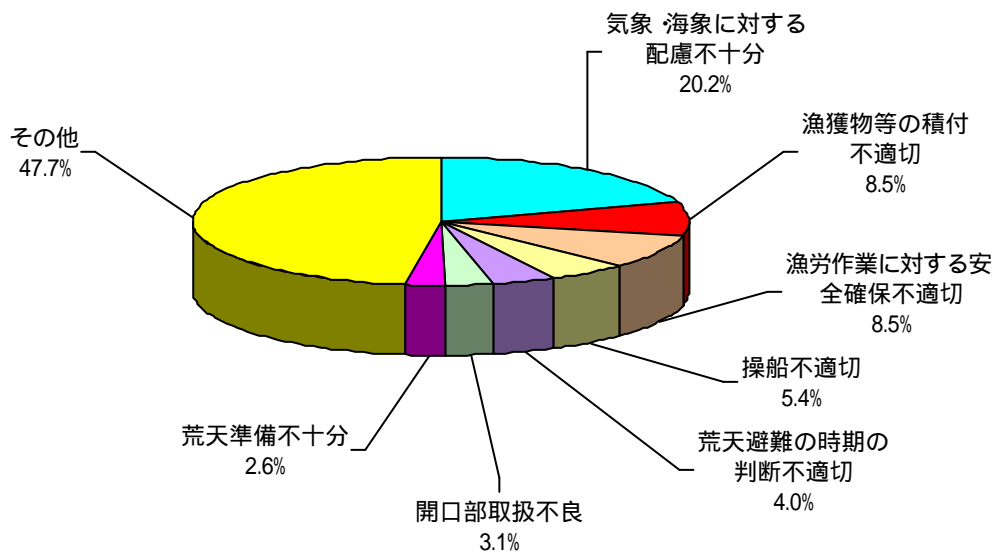
図3 全漁船の転覆・沈没海難の原因

全漁船の転覆・沈没海難の原因について見ると、図3及び表6のとおり、「気象・海象の変化に対する配慮不十分」が71原因数（20.2%）で最も多く、次いで「漁獲物等の積み付け不適切」及び「漁労作業に対する安全確保不適切」が各30原因数（8.5%）となっている。
