超高層ビルにおける新しい現場溶接 —ガスシールド狭開先自動溶接工法—

鹿島建設(株)

目 次

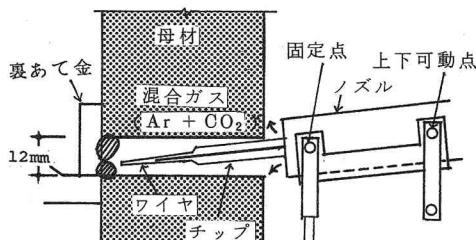
図-1 開先形状

本工法は、図-1に示すように、溶接継手が一様なルート・ギャップ 12^{mm} (I形開先と呼ばれる)の自動溶接で、各層上下振分け2パスで施工するものであり、溶接部は、混合ガスでシールドしている。なお、今回は、初層のみ、手溶

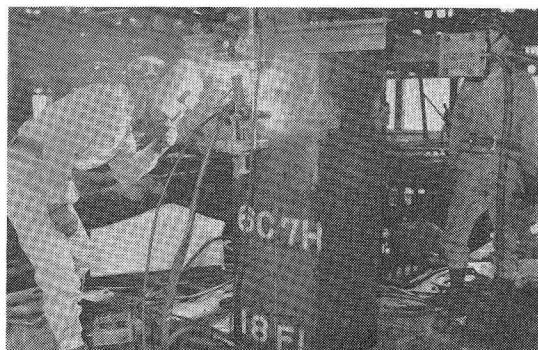
写真-2 現場施工状況

自動式溶接装置を用いた現場施工状況を、写真-2に示す。

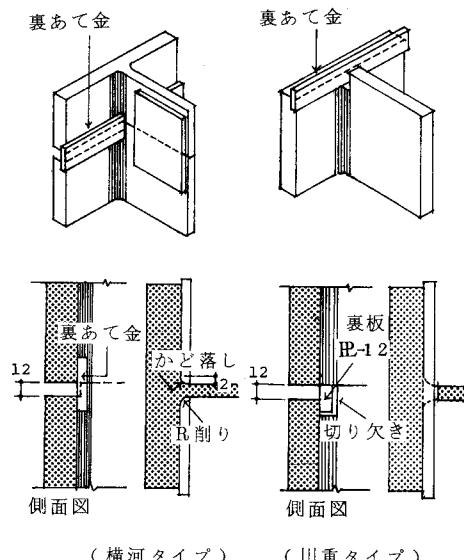
図-2 H型柱の裏あて方法

図-2に示すように、ウエブのスカラップ加工を行なわず、特殊裏あて金を使用する方法である。

図-2に示すように、ウエブに専用加工機により、スリット加工を行なう方法である。

従来、H型柱フランジの突き合せ溶接では、ウェブとフランジの首部に、スカラップ加工し、裏あて金を取り付ける方法が行なわれていた。

しかし、柱材としてのH型鋼は、ウェブが厚くスカラップ加工に多くの時間を要したが、本工法の使用に際しては、この点を考慮し、スカラップ加工の不要なかつ現場における目違いにも対応できる方法を考えた。

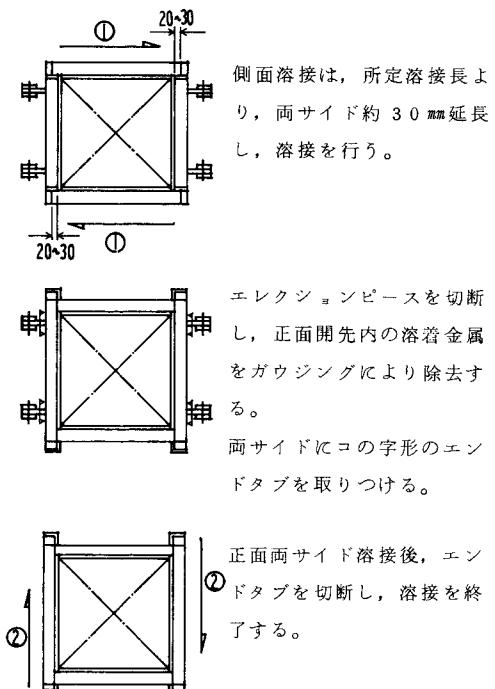
図-4 ボックス柱の溶接方法

ボックス柱の溶接方法の概略を、図-4に示す。ボックス柱の隅角部には、溶接欠陥が発生し易いため、図-4のごとく ①の継手部両端を 20~30 mm 長く溶接を行ない、この部分を②の溶接前にガウジングにより除去する。

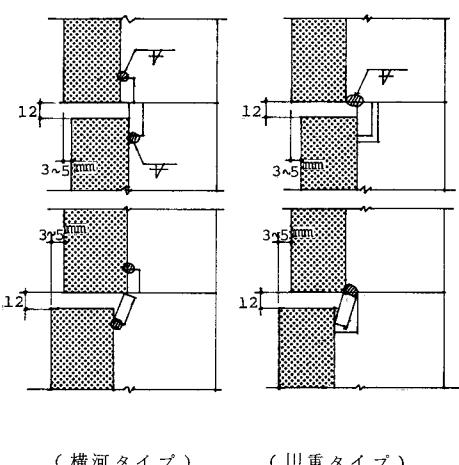
図-3 目違いに対する処理方法

なお、現場において、目違いが生じた場合には、図-3のような要領で、裏あて金を取り付け溶接を行なう。

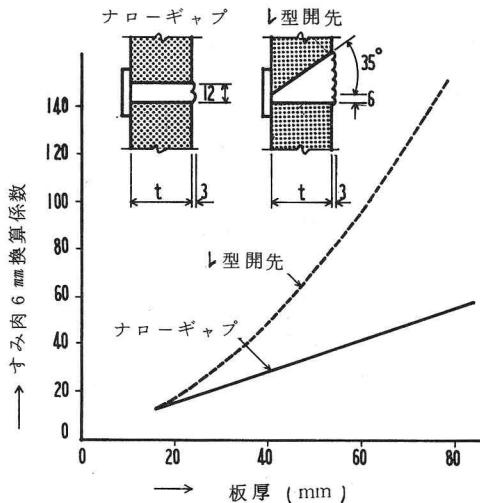
図-5 溶接量の比較

本工法の最も大きな特徴は、溶接量の大幅な減少である。従来工法の35°レ形開先の場合と比較すると、図-5に示すように、板厚50 mmでは、 $1/2$ に減少している。

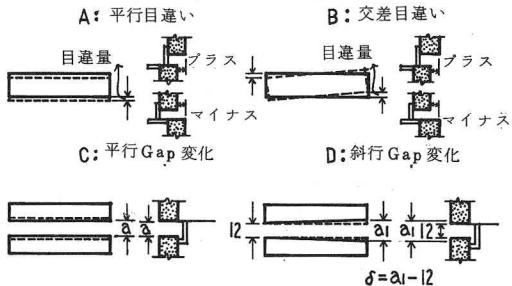
図-6 開先許容範囲

本溶接工法による開先精度の許容範囲を、図-6のように決めた。現場実績では、標準開先間隔 12 mm に対して、許容範囲 $-2 \sim +3$ mm また、目違い量 ± 3 mm までに殆んどおさまっていた。（図-7, 8 参照）

実験結果				
A 目違い 平行	目違量 1mm	0~4mm	5mm	6mm 以上 (Box 柱のみ) S(但し仕上層は手溶接)
目違 許容量	目違量 1mm	F	S	S
B 交差 目違	目違量 0~3mm	4~6mm	7mm 以上 (Box 柱のみ)	S(但し仕上層は手溶接)
C Root Gap 平行 Gap	変化量 1mm	8mm	9mm	10~15mm 16~19mm
D 許容量 斜行 Gap	変化量 1mm	0~3mm	4~7mm

F: 簡易自動、全自動いずれでも溶接可能

S: 簡易自動にて溶接可能

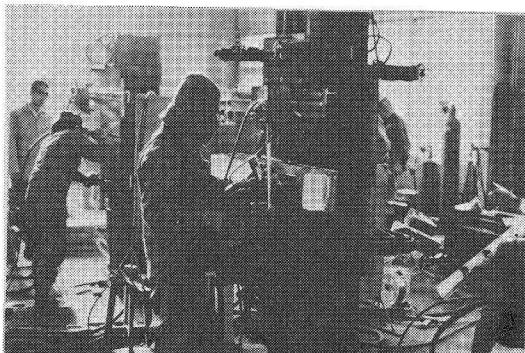
写真-3 「現場溶接工技量附加試験」状況

の有資格者で、構造物の溶接に引続き 6 ヶ月以上従事しており、かつ、「現場溶接工技量附加試験」に合格した溶接工を現場溶接工として承認する。

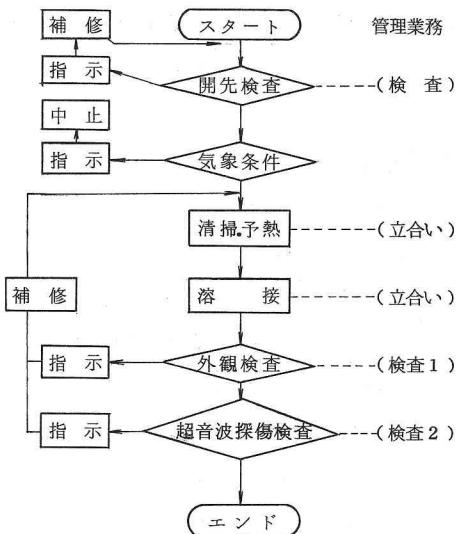
溶接作業と管理業務との関連を下図に示す。

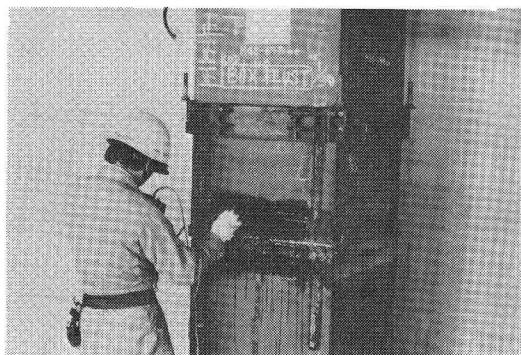
写真-4 超音波探傷検査状況

2) 超音波探傷検査の要領（検査2）

○探傷時期

- ・溶接完了後 48 時間経過後

○判定基準

- ・日本建築学会「鋼構造建築溶接部の超音波探傷検査規準・同解説」による。
