第2編【住まい手向け】長持ち住宅ガイドライン

第Ⅱ章 木造住宅の耐久性を向上させる家造りガイドライン

1. この手引きの目的と役割

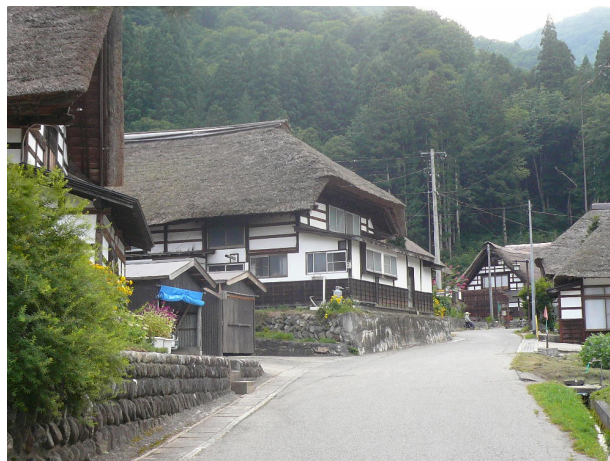
写真 1.1 しんかべ 真壁造の住宅（福島県会津 まえざわまがりや 前沢曲屋 集落）

その水分が木材の劣化を引き起こさないために木材を濡らす水分が速やかに気中に放散され、排出されて木材が乾燥状態に保たれる必要があります。写真 1.1 のように日本の古い木造住宅で 100 年を超える長寿命を保っているものは珍しくありません。これらはほとんどが真壁形式（室内外から柱などが見える形式）で、躯体木部は外気に露出しており、雨で濡れても直ぐ乾く条件にありました。

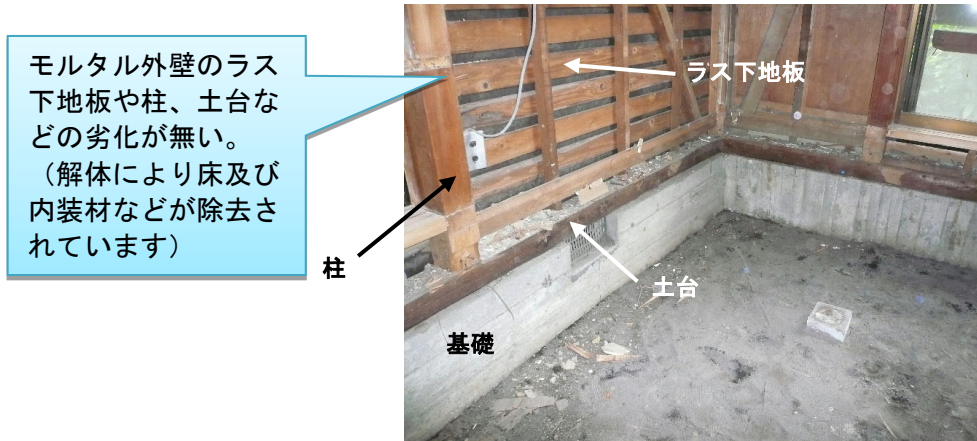
写真 1.2 建築後 40 年経過した木造住宅の外壁内部の状態

昭和中期頃から我が国で一般化した大壁造（内外装材に囲まれて室内外から柱などが見えない形式）の住宅で、建築後数十年経過したものを調査すると、外皮の構造や仕様が雨水浸入防止上必ずしも適切でないにも拘わらず、躯体の木材の劣化はあまり進行していない事例が多く

見られます。これは断熱や気密性が必ずしも十分で無かったために、内部結露の発生も少なく、また、外皮は隙間だらけで内部を自由に空気が通り抜けるような構造であったため、雨水が浸入しても比較的容易に放散できる条件であったことが理由と考えられます。

（外壁はラスモルタル直張り大壁構法、ラス下地板、躯体にはほとんど劣化が見られない）

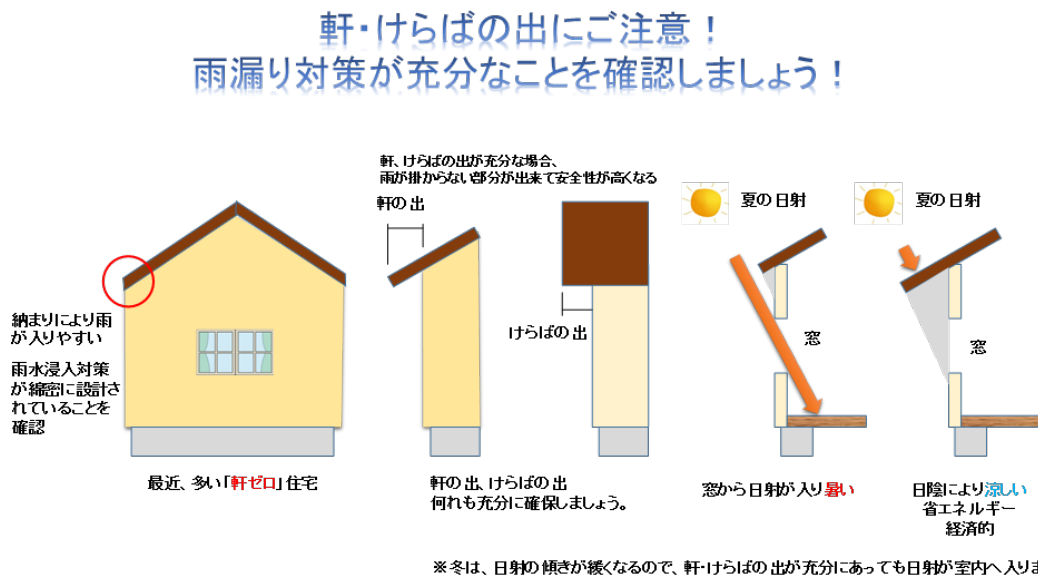
図 2.1.1 軒およびけらばの出の効果

従って、欧州では下図のように屋根の軒やけらばの出が少なくても、それが原因となる雨水浸入のリスクは低くなります。(軒やけらばの出は、外壁より外側へ出っ張っている屋根の部分を示します)

一方、わが国では長期間にわたる梅雨や、秋の台風があるため、軒やけらばの出が少ないと屋根と外壁との取り合い部から雨水浸入するリスクが高くなります。最近では、軒の出などがほとんど無い、いわゆる「^のきゼロ」住宅が存在し、外壁との取り合い部から雨漏りする事例が報告されています。狭い土地に対して広い住宅を建設する場合、斜線制限や建築面積の問題などにより、やむを得ず軒やけらばの出が少なくなることもあります。郊外で土地に余裕がある場合でもデザインの好み、建設費用の削減から軒やけらばの出を極端に少なくすることがあります。

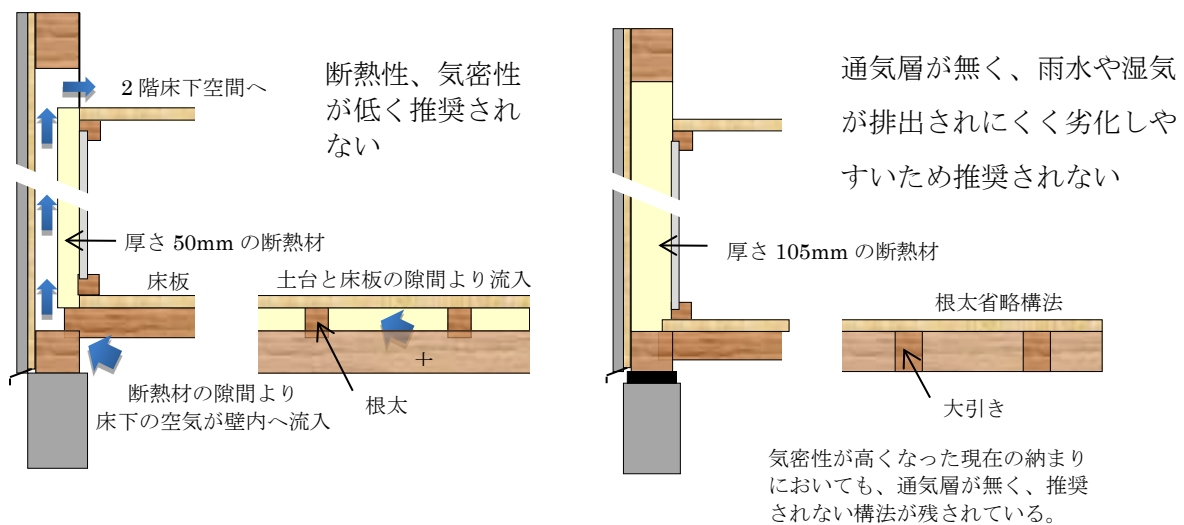
図 2.1.2 新旧在来軸組構法の納まりと通気

従来、^{ざいらいじくぐみ}在来軸組構法は、下図の通り ^{ねだ}根太を土台の上に掛け板を張っていたため、床板と土台の間に隙間が生じており、壁内の断熱材も薄かったため、床下の空気が壁内へ流入し、壁内は通気層に近い状態となっていました。そのため、仮に雨水が壁内へ流入した場合でも、湿潤状態となった部材は壁内の通気により乾燥し、壁内は劣化しにくい環境でした。近年は根太を省略して大引きの上に直接、厚い合板を張る方法が数多く採用され、断熱材も厚くなったため隙間がなくなり、下地に透湿抵抗の高い（湿気を通しにくい）面材を使用した場合は、気密性が高くなる可能性があります。このように、気密性の高い外壁に通気層の無いモルタル直張り構法などを併用し、何らかの要因により雨水が浸入した場合、壁内は透湿抵抗の高い材料に囲まれているため、乾燥しにくい環境となり、下地材や躯体材が劣化しやすくなります。乾式外壁では通気構法が標準となりますが、モルタル外壁を採用する場合でも、通気構法が推奨されます。また、通気構法で耐力面材を使用する場合は、なるべく透湿抵抗の低い（湿気を通しやすい）材料を使用すると、壁内の水分も通気層へ排出しやすくなります。

旧来の在来軸組構法の納まり例

近年の在来軸組構法の納まり例

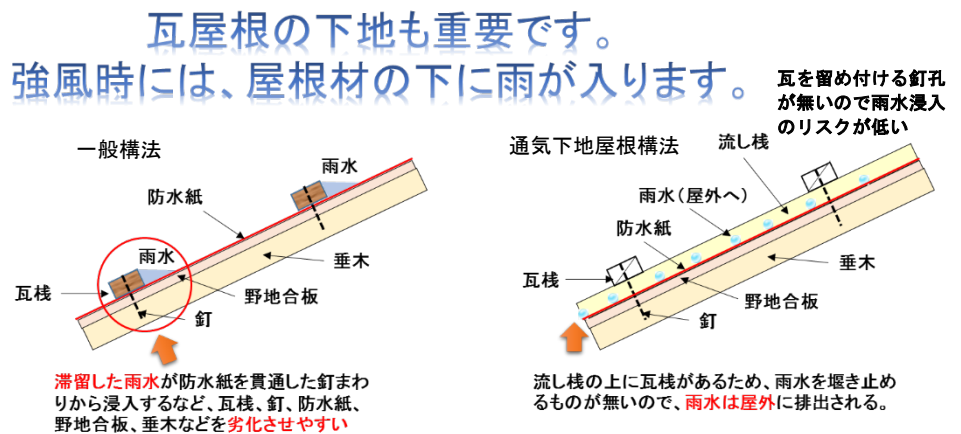
図 2.1.3 一般構法と通気下地屋根構法

瓦棧に滞留した雨水

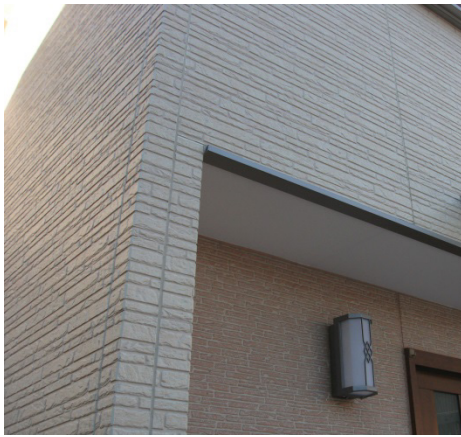
外装も、サイディングやALC版などの外装材を張る乾式構法とモルタルやタイル張りなどの左官材料で仕上げる湿式構法の二つが代表的なものといえます。

乾式構法（化粧サイディング張りの事例）

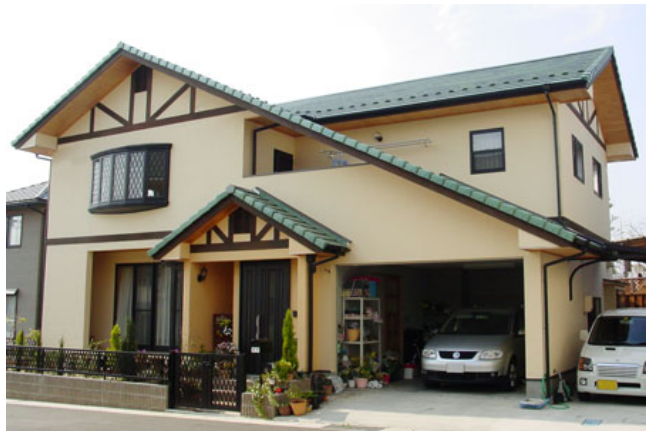
湿式構法（モルタル塗りの上に吹付け塗装仕上げした事例）

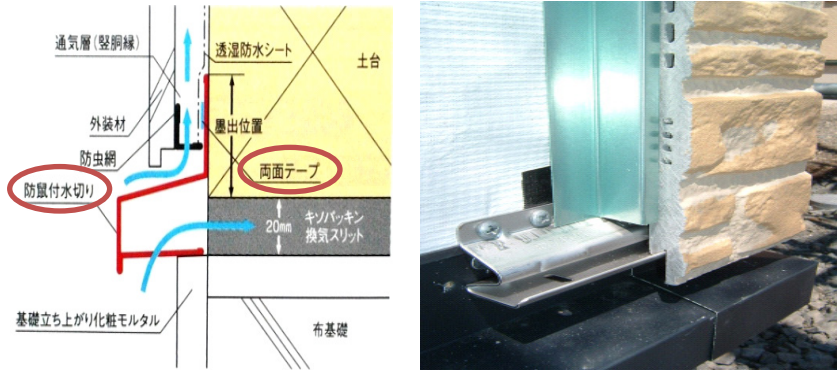
外皮の脚部ではさらに重要な納め方として、外壁の下端には必ず水切りという部材を取り付けなければなりません。この水切りは外壁や軒裏から万が一雨水などが浸水した場合にも、通気層の透湿防水シートの下端から壁体内に浸水することを二次的に防ぐと共に外装材の裏側への流下した漏水が土台や床下側に浸水することを防ぐ役割があります。

乾式外装用のスターター付通気金具の使用例。

防風透湿シートの下端は水切りに防水テープで押え、乾式外装用の金具をその上に取り付ける。

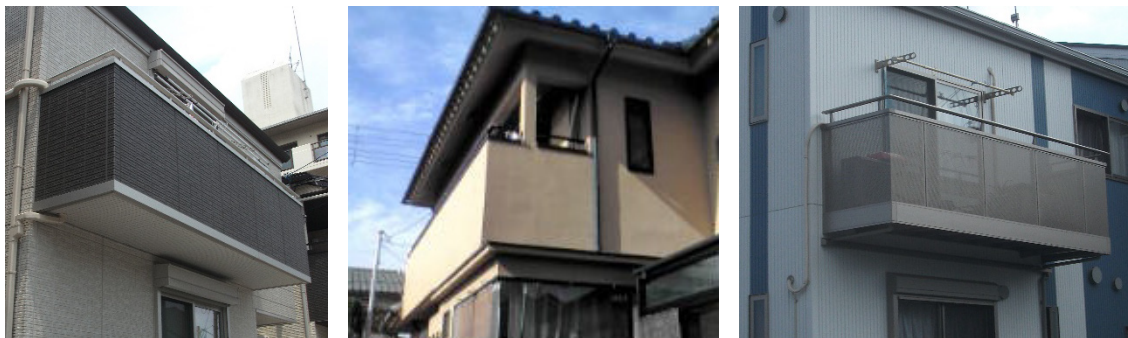
外壁に付帯したバルコニーの構成や種類には以下に示すような様々な形式の選択肢があります。

片持ち出し型

階上型 (ルーフバルコニー)

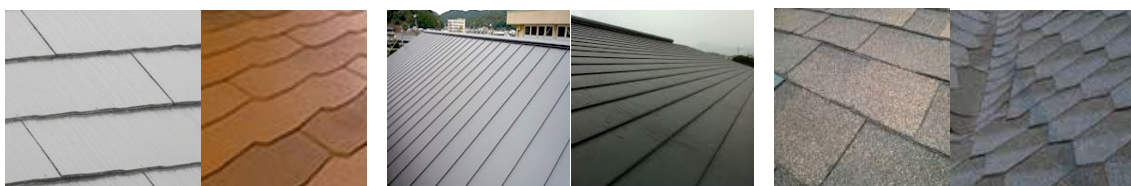
写真 3.3 各種屋根材の種類

● 住宅屋根用化粧スレート葺き材 ● 金属葺き材（立て平葺と横葺） ● アスファルトシングル葺き材

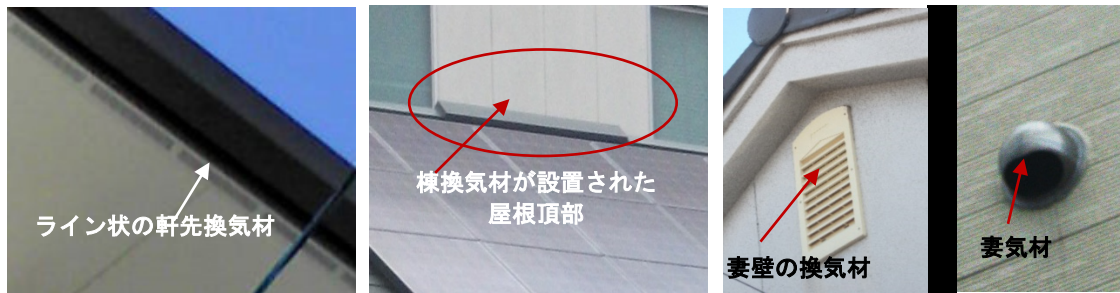
写真 3.4 屋根まわりの換気部材例

頂部換気：軒裏または小屋裏の外壁面に給気口を設け、小屋裏の頂部へ棟換気部材などの排気口を設置しますが、規準面積に合致した換気材を設ける場合であっても、垂木の先端などに排気口への連通通気路が必要と思われます。

軒先スリット換気の事例

棟換気事例

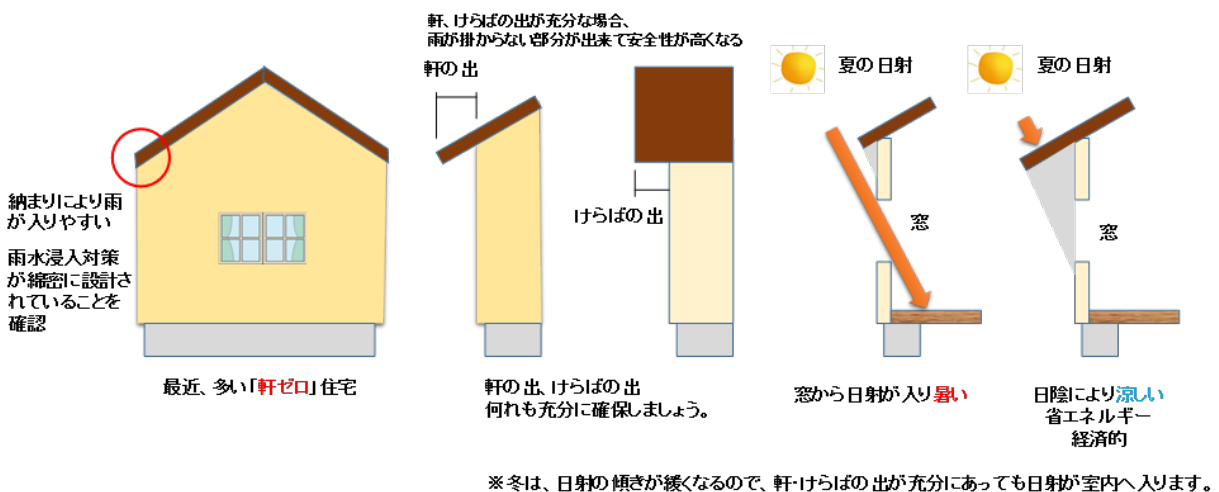
図 5.2 軒の出とけらばの出

都市部など、土地が狭く、建築面積や斜線制限などにより、軒やけらばの出を少なくするのは致し方ないですが、デザインの好みから軒やけらばの出を少なくすることがあります。住宅検査機関によると、このような住宅の雨水浸入事例が多いと指摘されています。特に、軒の出やけらばの出がほとんど無く漏水リスクの高い、いわゆる「軒ゼロ」の住宅は、綿密な防水設計と施工が必要になります。外壁面からの距離が確保された軒、けらば、庇は、外壁への雨掛かりを少なくして、雨水浸入のリスクを低下させるだけでなく、日射角度の高い夏季の日射を防ぐことが可能となり、冷房費用の削減にもつながります。冬季は日射角度が緩くなりますので、これらが日差しを遮ることはほとんどありません。

以上の内容を図 5.2 にまとめます。

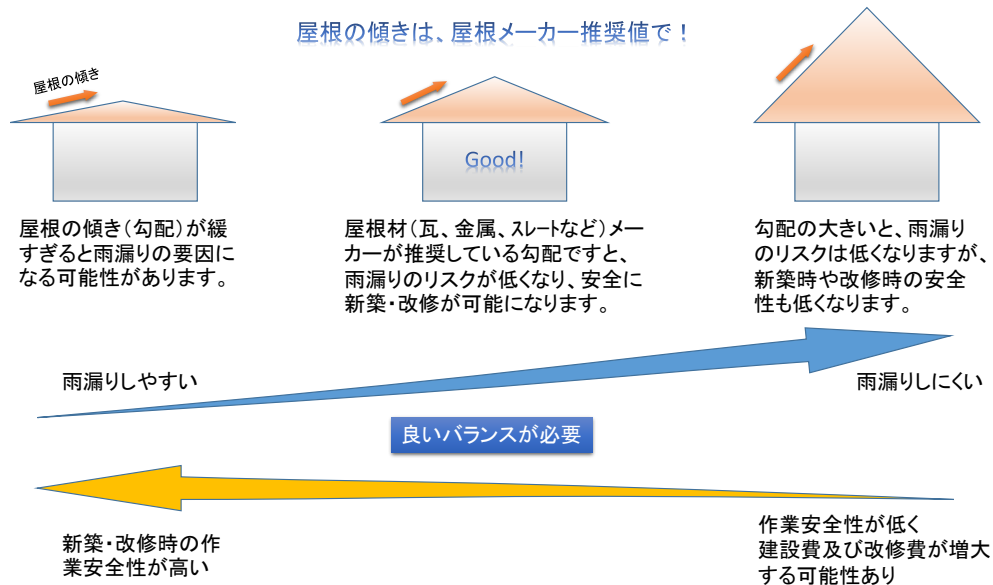
図 5.3 屋根の勾配

屋根材による種類として、瓦屋根、金属屋根、スレート屋根などがあり、その屋根材の種類により、防水上、必要とする屋根勾配は異なります。屋根勾配は、防水上の上では急勾配が良いのですが、急勾配すぎると、新築時や改築時の施工が困難、施工費用が増大、風圧力が甚大、水平構面として性能が低くなるなどの特徴があります。屋根材のメーカーが指定している屋根勾配の値が参考となります。

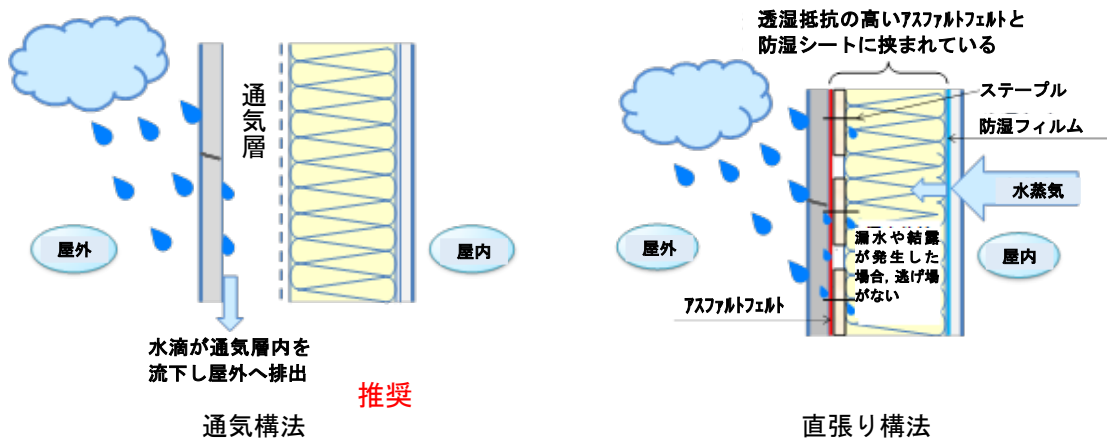
図 5.4 通気構法と直張り構法の納まりと雨水・結露のリスク

乾式外壁は、一般的に通気構法が採用されていますが、湿式外壁（モルタル外壁など）は下図に示す通り、通気構法だけではなく、直張り構法も数多く採用されています。通気構法の特徴や機能として、「雨水浸入防止」、「壁内の湿気の排出」、「熱の排出」などがあります。通気構法と直張り構法を比較すると直張り構法の方が安価ですが、通気層の有無は、耐久性を確保する上で、極めて重要な案件となります。通気構法は、外装から雨水が浸入した場合でも、通気層の空間があるため、雨水は通気層を流下して、土台水切りより排出される可能性が高く、また、壁内が高含水率となった場合でも、通気層から湿気が排出されることが考えられます。

一方、モルタル外壁の直張り構法は通気層が無いいため、防水紙から室内側へ雨水浸入した場合、直接、下地材や断熱材を濡らすこととなります。また、屋外側には透湿抵抗の高いアスファルトフェルトがあるため、乾燥しにくい状態となります。従って、雨水浸入防止、結露防止の両面から、通気構法を採用することが推奨されます。

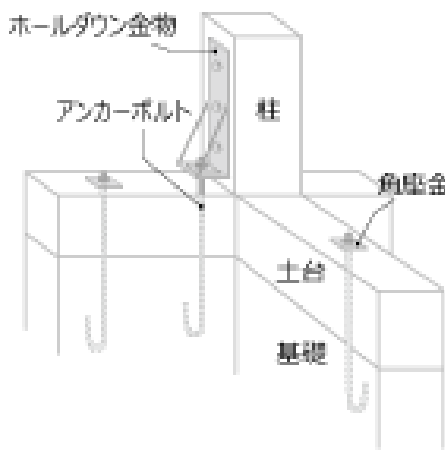
部位	撮影ポイント
基礎- 外壁	アンカー ボルト関係 ホールダ ウン関係 (柱頭柱 脚)	<p>鉄筋の径、配置、被り厚さ 埋め込み深さ、配置、設置位置、軸径、座金の寸法形状、締め込み状況、金物の種類、接合具の種類と留め付け数量</p>

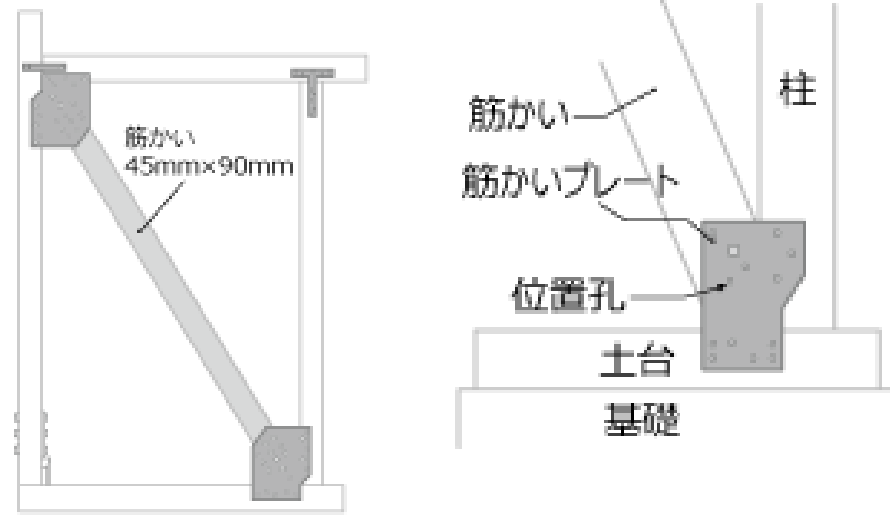
外壁 共通	筋かい 耐力壁	<p>筋かいの配置と種類、筋かいの断面寸法、筋かい金物の種類、接合具の種類</p>

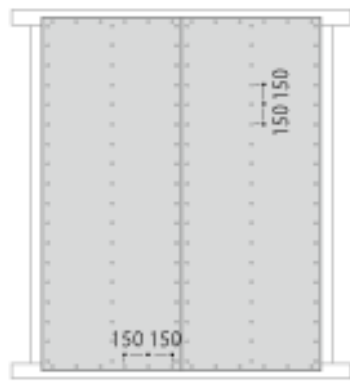
面材耐力 壁	<p>面材の種類（材面に印字されている内容を撮影）、厚さ、接合具の種類（釘などの箱に表示）、接合具の留め付け間隔、留め付け状況（面材への食い込み過ぎ）、乾燥状況</p>

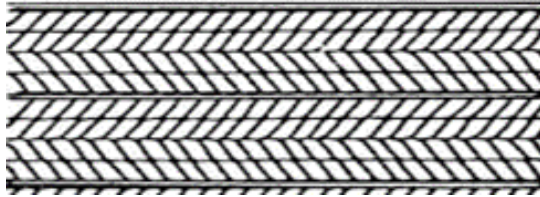
<p>ラス</p>	<p>種類（形状、単位質量、径）（印刷されているシートを撮影）</p>

<p>リブラスの例</p>
<p>モルタル外壁</p>	<p>ラス留め付け用ステープル</p>	<p>種類（型番などが示された梱包材を撮影）、留め付け位置、留め付け間隔 エアータッカー（空気圧を使用した留め付け用機械）で留め付けていない場合は、規定外の可能性が高い</p>

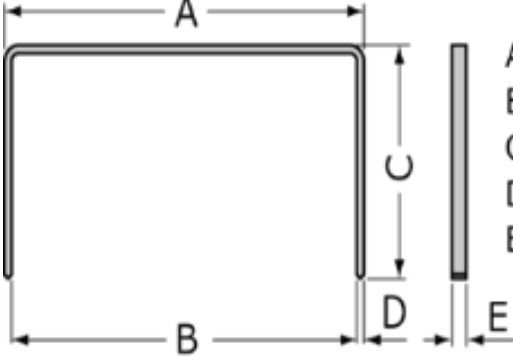
<p>A: 外幅 B: 内幅 C: 足長さ D: 線厚 E: 線幅</p> <p>ステープルの例</p>
<p>瓦屋根</p>	<p>半端瓦、勝手瓦の留め付け部</p>	<p>半端瓦（棟際に使用され、寸法を短くした瓦）と勝手瓦（隅棟や谷に使用され、斜めに切断された瓦）が適切に留め付けられている状況を撮影。ガイドライン構法*1（最後から3P目）を推奨。参照：「瓦屋根標準施工要領書」15～16P ※危険なので屋根には登らないで下さい</p>

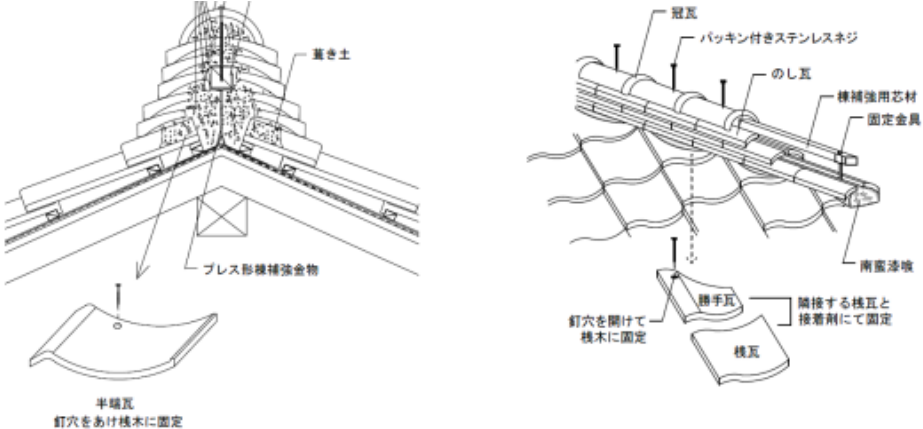
<p>半端瓦の留め付け</p> <p>勝手瓦の留め付け</p>
	<p>棟の下地</p>	<p>瓦の下地の状況を撮影、ガイドライン構法*1（29、30P）を推奨 参照：「瓦屋根標準施工要領書」15～16P</p>

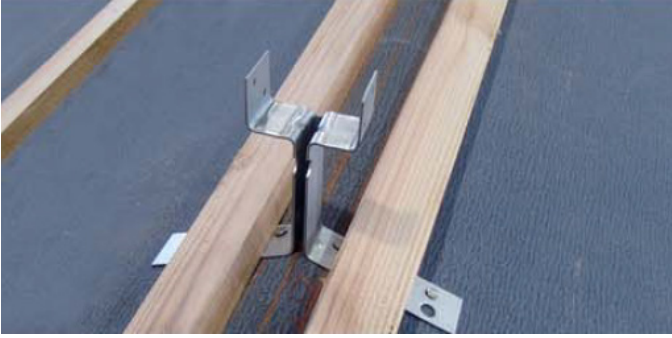
<p>棟補強金具の一例</p>

*1：ガイドライン構法は、国立研究開発法人 建築研究所が監修し、屋根業界（（社）全日本瓦工事業連盟、全国陶器瓦工業組合連合会、全国厚形スレート組合連合会）が発行した「[瓦屋根標準設計・施工ガイドライン](#)」による構法となります。本ガイドラインは、設計方法、関連法令、構造計算、標準試験、標準構法、施工方法、試験方法、試験データなどを記載した技術資料です。本構法を採用した場合、施工費などが少し増大することもあります。台風時や地震時の剥がれや脱落を防止する性能が著しく向上します。

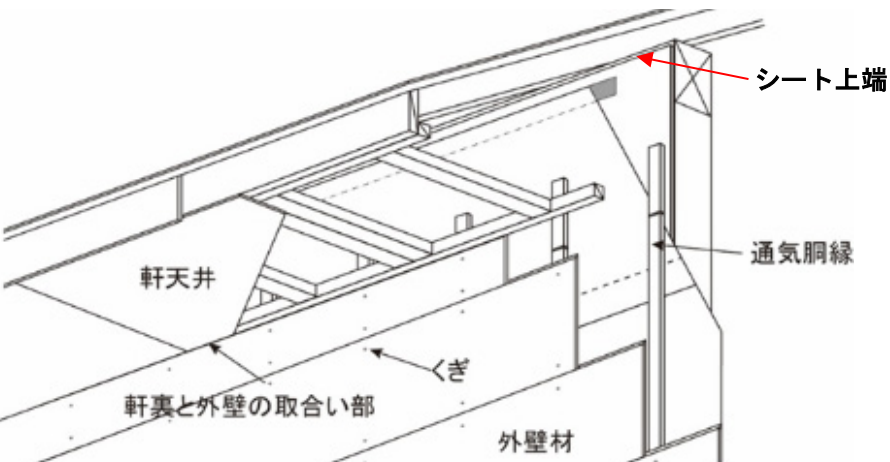
部位	撮影ポイント
屋根 - 外壁 取合い部	防水紙 上端	<p>防水紙の最上端の位置、防水紙上端の留め付け状況（最上端の位置が低い場合、軒裏へ吹き込んだ雨水が、防水紙より室内側へ浸入する可能性があるので、垂木の下端付近まで張ることが推奨されます）</p>

住宅瑕疵担保責任保険法人によると、瑕疵事故の中で9割以上が雨漏り関係であり、その中でも「屋根（軒天井）取合い部」、「開口部（サッシなど）取合い部」、「笠木（パラペット）取合い部」の事故が多くなっています。雨水浸入事例の特に多いこれらの部位を対象として、撮影することを推奨します。撮影ポイントの例を表 5.2 に示します。

表 5.2 雨水浸入事例の多い部位の撮影ポイント例（図は納まりの一例を示す）

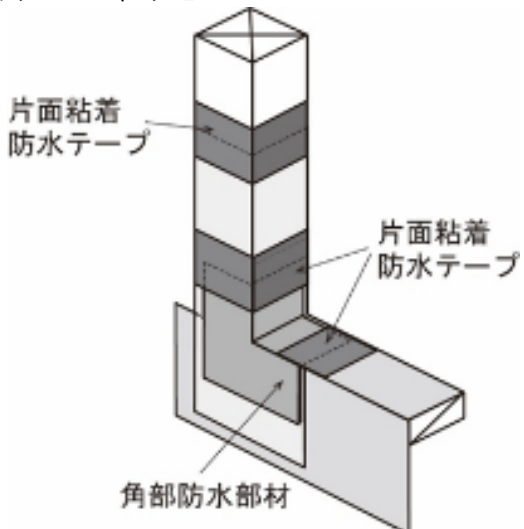
開口部 取合い部	先張り防水シート	<p>先張り防水シートの施工状況、種類（改質アスファルトルーフィングなど）、伸張タイプ片面防水テープ、水返し</p>

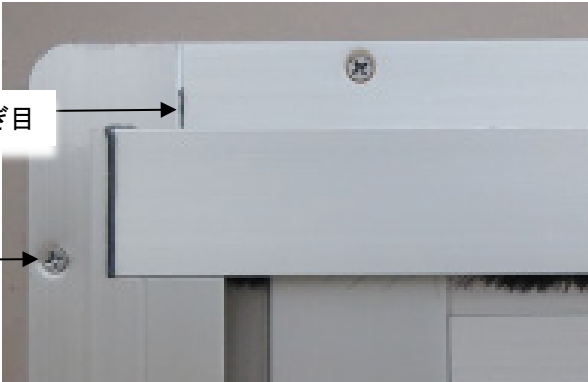
開口部 取合い部	防水テープ	<p>防水テープの施工状況 （テープの幅と種類、被着面の状態、気温、埃、縦フィンと横フィンの不連続部分、ねじ突起部分、フィンの段差部分、重ね状況、フィンとテープの位置） 透湿防水シートと防水テープには相性があり、経年によりシワが発生して、雨水浸入要因となることがあるので、シート製造者が推奨している防水テープなど、相性が確認されているものを推奨します。</p>

<p>施工によりテープとサッシフィンの上に隙間が生じ雨水浸入しやすい部位</p>

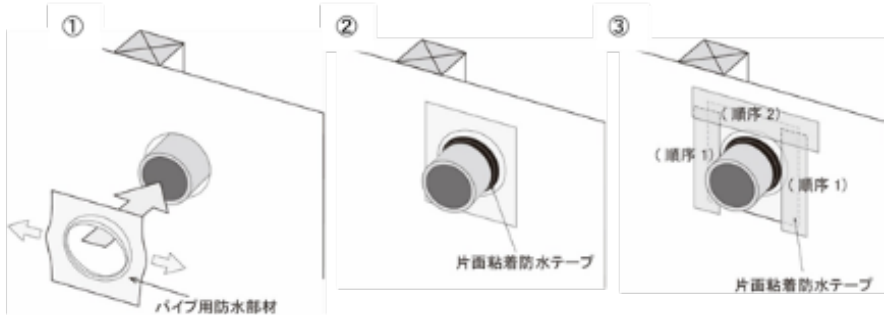
<p>壁貫通部</p>	<p>パイプ、パイプ受け、テープの種類（伸張タイプ）、テープ張り付け状況、テープ張り終わり位置、一体成形品 換気口周辺の防水施工マニュアル (NPO 法人 住宅外装テクニカルセンター)</p>

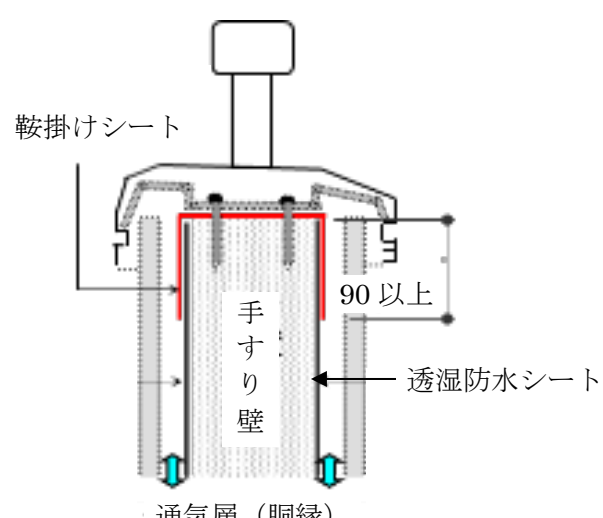
<p>バルコニーの 笠木取 合い部</p>	<p>手すり壁 上端部</p>	<p>透湿防水シートの施工状況、防水テープ、鞍掛けシートの種類、幅、施工状況、笠木固定用金具の先孔、切粉の吸引、ビスの留め付け、シーリング</p>

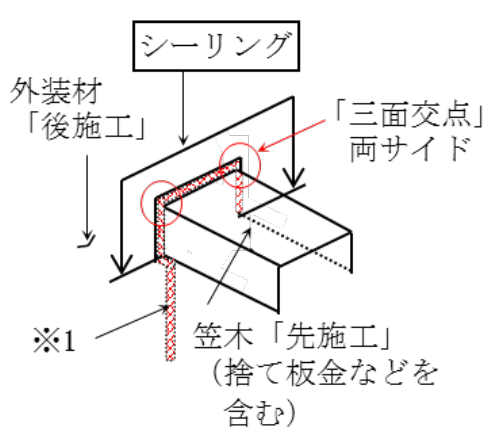
<p>外壁と笠 木まわりの 取合い部</p>	<p>防水テープ、鞍掛けシート、防水紙の加工、ピンホール、圧着、しわ、水切り材、エンドキャップ、シーリング</p>

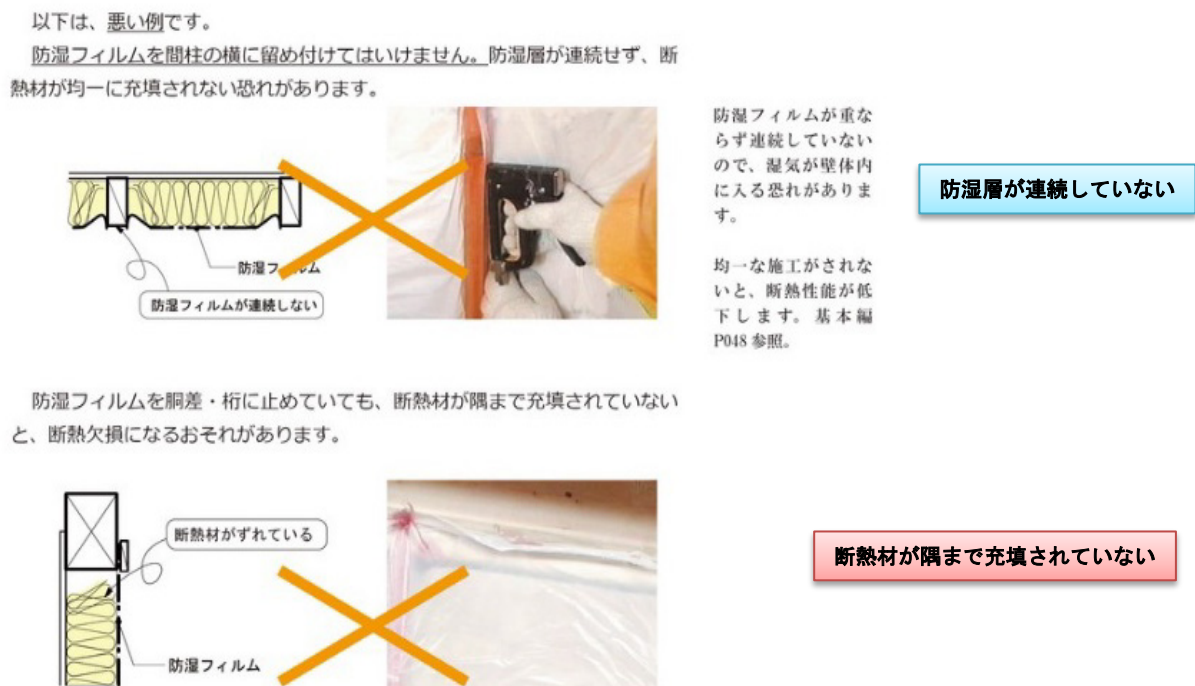
図 5.5 繊維系断熱材による不適切な防湿フィルムの施工例

室内で発生した湿気が壁体内に浸入して、高湿度状態になった場合、壁内結露が発生するリスクが高くなります。グラスウールやロックウールなどの繊維系断熱材は、透湿抵抗が低いので、防湿フィルムを室内側に連続的に張る必要があります。しかし、図 5.5 のような不適切な施工が現在も見受けられ、防湿フィルムが連続せず、湿気が壁内へ浸入しやすい状態になっている事例があります。なお、透湿抵抗の高いボード状プラスチック系断熱材であっても、隙間が生じている場合は、同様に壁内へ湿気が流入するので注意が必要となります。防湿層および断熱層は、室内のまわり（床、外壁、天井または屋根）を隙間無く連続的に包み込んだ状態になっていることを確認します。特に、天井、筋かいまわりなどは、施工手間が掛かるので、断熱材や防湿フィルムの施工状態の確認が必要と思われます。

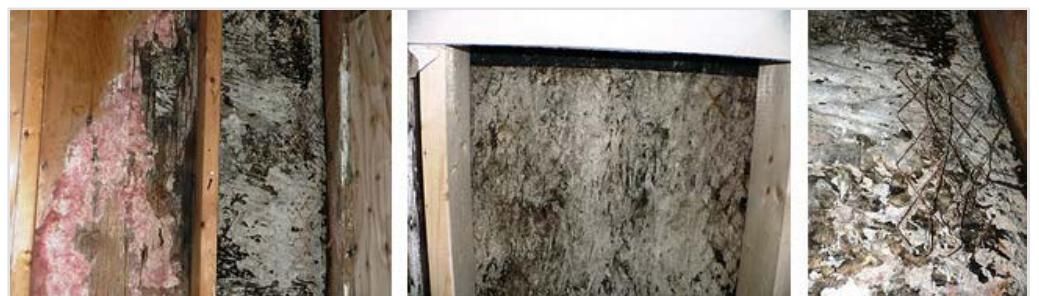
関東地方に建設されたモルタル直張り構法による築6年未満の合板耐力壁の状態
 合板が腐朽して剥がれ、モルタルと腐食したプラスが露出している。

一方、モルタル外壁の直張り構法は通気層が無い場合、防水紙から雨水浸入した場合、直接、下地材や断熱材を濡らすこととなります。また、屋外側には透湿抵抗の高いアスファルトフェルトがあるため、乾燥しにくい状態となります。従って、雨水浸入防止、結露防止の両面から、通気構法を採用することが推奨されます。

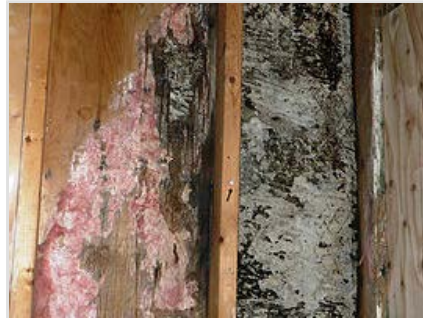
壁内に水分が浸入して劣化した直張り構法の耐力壁。構造用合板、防水紙が劣化により剥がれ落ち、錆びた平ラスやモルタルが露出している。

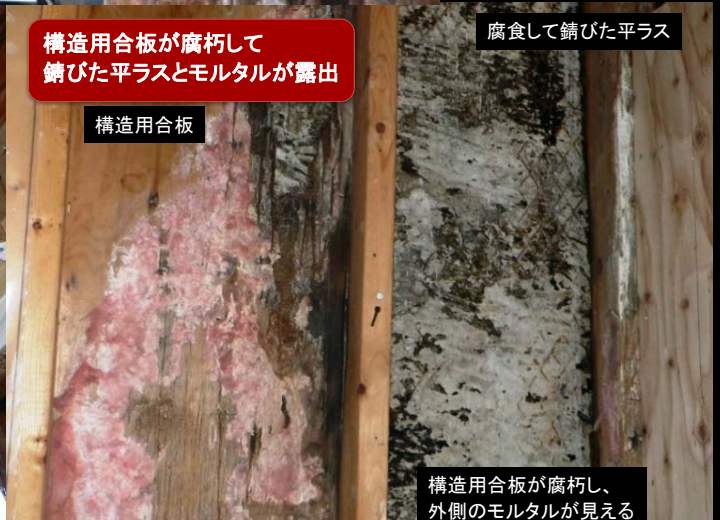
構造用合板が腐朽し、外側のモルタルが見える

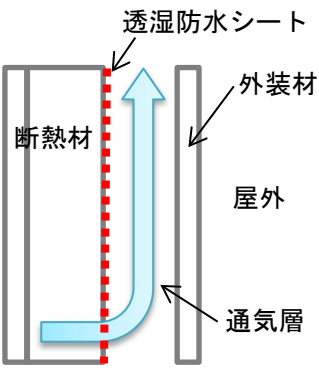
<p>透湿防水シート による通気構法</p> <p>「防水紙に透湿性がある場合」 断熱材や構造材などが濡れたとき 湿気が通気層へ排出されやすい</p> </div> <div style="text-align: center;">

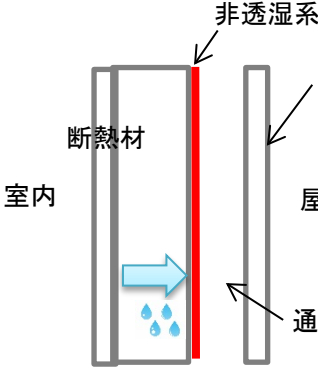
<p>透湿性が無い防水紙 による通気構法</p> <p>「防水紙に透湿性が無い場合」 断熱材や構造材などが濡れたとき 湿気が壁内に滞留しやすい</p> </div> </div>
<p>どんな種類があるの？</p>	<p>透湿防水シートの構造には不織布タイプとフィルムタイプがあります。</p> <p>【不織布タイプ】・単層構造のため表裏の捲れ（カール）が発生しにくい ・防水テープとの相性確認が必要です。</p> <div style="display: flex; align-items: center; margin-bottom: 10px;">

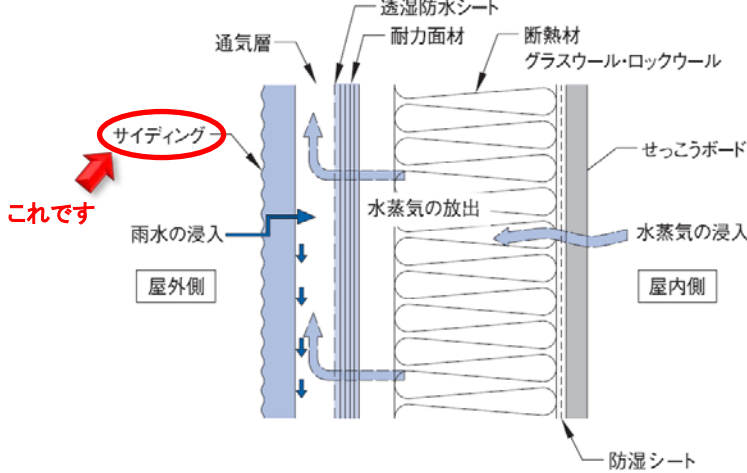
<p>①通気層の効果により壁体内の湿気が外部に排出されます。</p> <p>②サイディングの接合部等から浸入した雨水も速やかに排出されます。</p> <p style="text-align: center;">   その結果 住宅を長持ちさせることができます </p>
<p>どんな種類があるの？</p>	<p>・窯業系サイディングとは セメント・けい酸質原料、繊維質原料などを用いて工場で成型した外壁材です。</p> <p>・窯業系サイディングの種類 表面仕上げとサイズに種類があります。</p> <p>①化粧サイディング(工場塗装品) 多様な住宅外観意匠(和風、洋風、シンプルモダンなど)にマッチする豊富なデザイン(色や柄)が用意されています。</p> <div style="display: flex; justify-content: space-around; align-items: center;"> <div style="text-align: center;">   石積み調 </div> <div style="text-align: center;">   レンガ・タイル調 </div> <div style="text-align: center;">   木目調 </div> </div> <div style="display: flex; justify-content: space-around; align-items: center; margin-top: 10px;"> <div style="text-align: center;">   ボーダー調 </div> <div style="text-align: center;">   塗り壁調 </div> </div> <p>②現場塗装用サイディング 現場で塗料を塗装して仕上げる現場塗装用サイディングがあります。</p> <p>・サイズ (1枚あたり)</p> <ol style="list-style-type: none"> ①幅 160～1100mm ②長さ 910～3300mm ③板厚 14mm 以上 <p>多く普及しているサイズは幅 455mm、長さ 3030mm です。</p> <p>・施工法 板厚 14mm 以上の釘留めと、15mm 以上の金具留めタイプがあります。 縦張り用、横張り用のタイプが有り、張り分けることもできます。</p>

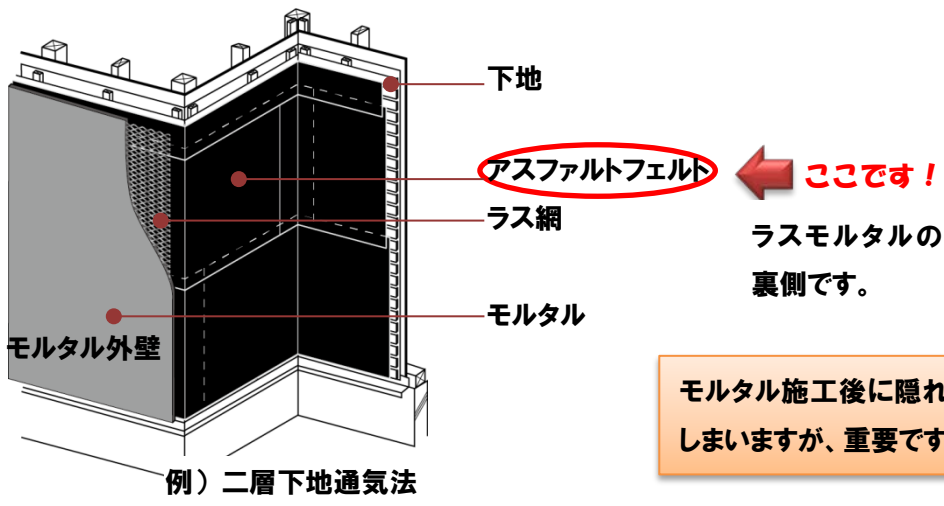
<p>外壁-3</p>	<p style="text-align: center;">アスファルトフェルト（モルタル外壁用防水紙）</p>
<p>住宅のどこに使用されるの？</p>	<p>モルタル外壁の防水紙として使用されます。</p>

<p style="text-align: right;">モルタル施工後に隠れて しまいますが、重要です</p>
<p>防水紙の役割は？</p>	<p>長期間にわたる繰り返しの降雨や日射などにより、モルタルの表面の塗膜が劣化したり、ひび割れたりすると、モルタル内部に雨水が到達することがあります。</p> <p>防水紙が無いと、雨水は下地材や構造材がある壁内に容易に浸入します。下地材や構造材は、長期間にわたり水を含んだままになりますと、腐朽し、強度性能が低下して、地震の際にラスモルタルが剥がれやすくなります。</p> <p>防水紙は、住宅全体の耐久性を確保する上で、重要な材料ですが、モルタルの施工後に隠れてしまうため、容易に補修・交換ができません。従って、規格外の材料を使用しないことや、丁寧な施工が耐久性を確保する上で重要です。</p>

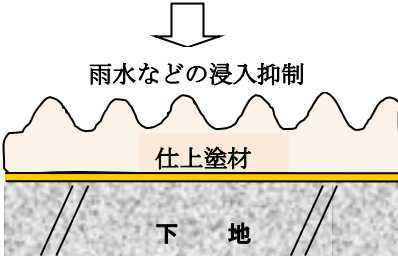
</div> <div style="display: flex; justify-content: space-around; margin-top: 5px;"> 住宅の外観 特殊模様仕上げ (左官仕上げ) 石材調仕上げ </div>
<p>仕上塗材の役割は？</p>	<p>仕上塗材は、吹付材、塗り壁などとも言われ、塗料（ペンキ）のような平たんな仕上がりではなく、立体的な造形性のある模様仕上げられる比較的厚みのある塗装・左官材料です。色や模様が多種多様ですから外壁表面の化粧材として使用されていますが、下地となるモルタルなどを保護し、外壁の耐久性を向上させる役割も担っています。</p> <div style="text-align: center;">

<p>雨水などの浸入抑制</p> <p>仕上塗材</p> <p>下地</p> </div>
<p>どんな種類があるの？</p>	<p>仕上塗材は、JIS A 6909（建築用仕上塗材）に規格化されています。外壁用としては次の4つに大別されていますが、主な仕上塗材のJISによる名称と俗称および特徴は、次のとおりです。</p> <ol style="list-style-type: none"> ①薄付け仕上塗材（俗称：アクリルリシン。比較的塗膜厚が薄い塗材） ②複層仕上塗材（俗称：吹付けタイル。凹凸状の塗材に塗料を上塗りした塗材） ③厚付け仕上塗材（俗称：スタッコ。比較的塗膜厚が厚い塗材） ④可とう形改修用仕上塗材（俗称：微弾性フィラー。塗り替え工事用の塗材）

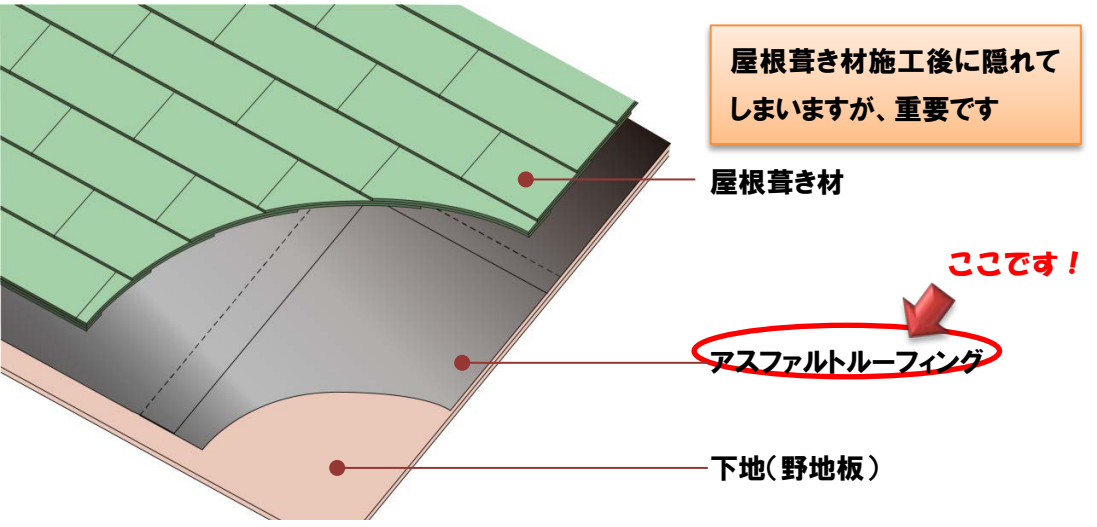
<p>屋根-1</p>	<p>アスファルトルーフィング (屋根下葺き材、防水材)</p>
<p>住宅のどこに使用されるの？</p>

<p>例) 住宅屋根用化粧スレート屋根</p>
<p>下葺き材の役割は？</p>	<p>アスファルトルーフィングは、上図に示す通り、屋根葺き材の下にある基本となる防水材です。屋根葺き材相互には、一般的に隙間があるので、台風など一定以上の強風雨を受けると、その隙間から浸水する可能性があります。このため、下葺き層（防水層）を設けて屋根葺き材の隙間からの浸水に備えています。</p> <p>下葺き材が無いと、雨水は下地材や構造材に容易に浸入します。下地材や構造材は、長期間にわたり水を含んだままになりますと、腐朽し、強度性能が低下して耐震性にも影響を及ぼします。</p> <p>下葺き材は、住宅全体の耐久性を確保する上で、重要な材料ですが、屋根葺き材の施工後に隠れてしまうため、容易に補修・交換ができません。従って、規格外の材料を使用しないことや、丁寧な施工が長期にわたる耐久性の確保には重要です。</p>
<p>どんな種類があるの？</p>	<p>下葺きに使用するアスファルトルーフィングは、「アスファルトルーフィング 940」と、「改質アスファルトルーフィング」の2種類があります。</p> <p>瑕疵担保履行法関係の設計施工基準、建築学会、住宅金融支援機構の仕様では、アスファルトルーフィング 940 と同等以上の性能がある下葺き材が規定されています。</p> <p>改質アスファルトルーフィングは、アスファルトに合成ゴムや合成樹脂を混入した改質アスファルトを使用しており、アスファルトルーフィング 940 よりも止水性や耐久性を高めた推奨される下葺き材となります。</p> <div data-bbox="885 1332 1460 1691">

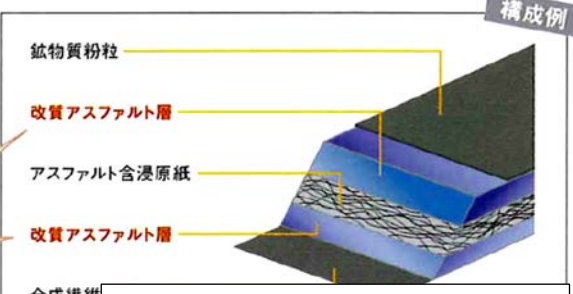
<p>改質アスファルトルーフィングのイメージ図</p> <p>改質アスファルトルーフィング下葺き材イメージ図</p> </div> <div data-bbox="885 1713 1460 2060">

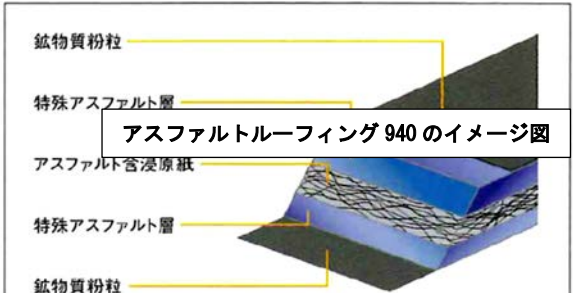
<p>アスファルトルーフィング 940 のイメージ図</p> <p>アスファルトルーフィング940イメージ図</p> </div>

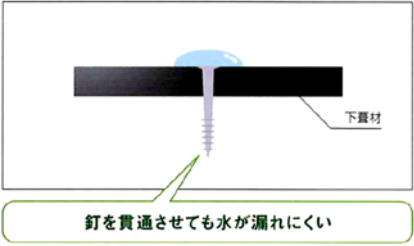
<p>下葺き材の必要性能は？</p>	<p>a.止水性 屋根葺き材の間隙から浸入した雨水に対して、下葺き材の仮止めのステーブル（コの字形の接合具）や、屋根葺き材や棧木などを下地材へ留め付けるための釘孔周辺部分から、室内への雨漏りおよび野地板への有害な浸水を生じないこと。</p>

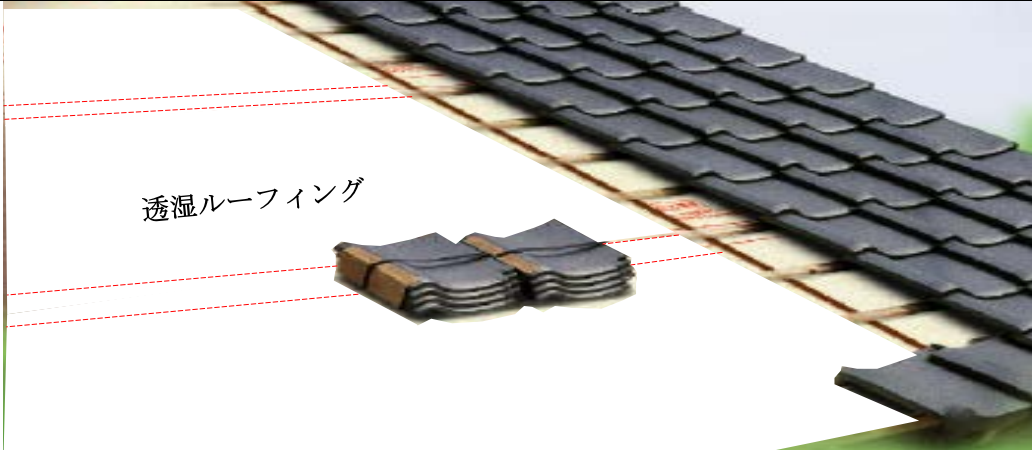
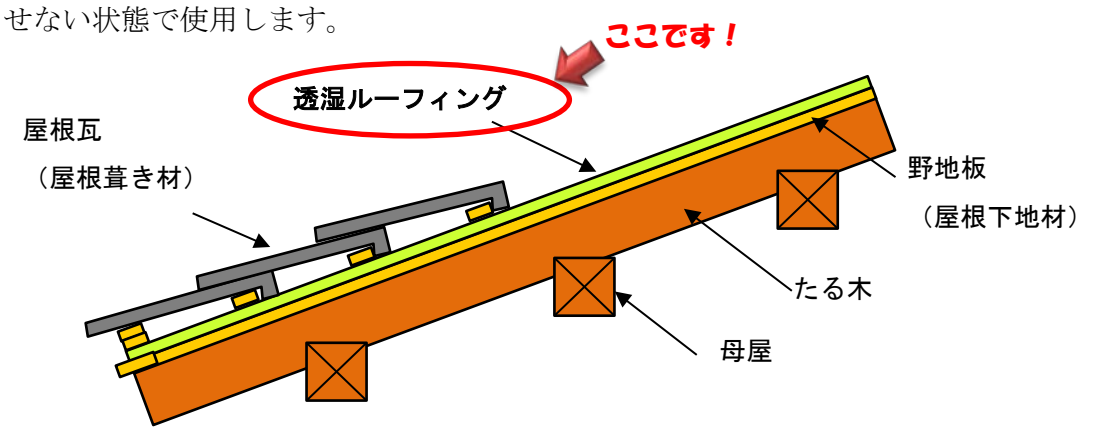
<p>屋根-2</p>	<p style="text-align: center;">透湿ルーフィング (屋根下葺き材、防水紙)</p>
<p>住宅のどこに使用されるの？</p>

<p>屋根下地材と呼ばれる野地合板等の上に使用します。 透湿性能を活用するため、(瓦などの) 屋根仕上げ材と透湿ルーフィング材とは密着させない状態で使用します。</p>

<p>透湿ルーフィングの役割は？</p>	<p>屋根仕上げ材の隙間などから浸入した雨水を野地合板等への浸入を防ぎます。 野地合板や屋根躯体(母屋、たる木)等への水分滞留を防ぐ為に湿気を排出します。</p> <p style="text-align: center;">↓</p> <p>腐朽・結露を防ぎます。製品単独の取替えが不可能な為、長期間に渡る性能維持が必要です。</p>
<p>どんな種類があるの？</p>	<p>透湿性と防水性の役目を果たす透湿防水層。 強度を保つために必要な補強層。 滑りを防止を担う防滑層。</p> <p style="text-align: center;">以上から ↓</p> <p>異なる2種類以上の層から成り立つ、複層構造シートとなります。 透湿ルーフィング性能上重要な透湿防水層基材は ① 不織布タイプ、② フィルムタイプ。 があります。</p>

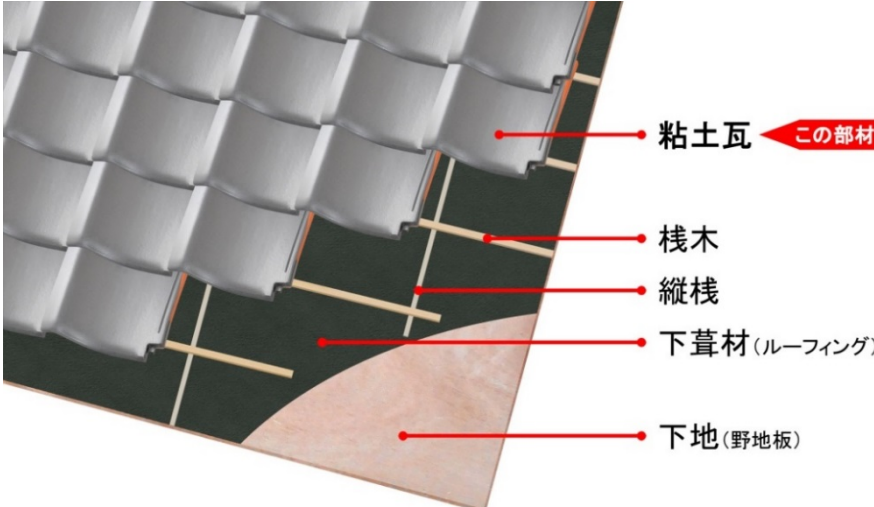
<p>屋根-3</p>	<h2>粘土瓦 (屋根葺き材、屋根材)</h2>
<p>住宅のどこに使用されるの？</p>

<p>粘土瓦の役割は？</p>	<p>屋根材は、大切な家を激しい風雨や夏の暑さ、冬の寒さから守り、家族の暮らしと健康を守る大切な役割を担っています。したがって、屋根材には、「耐水性」、「耐久性」、「耐風性」、「耐震性」、「耐火性」、「防音性」など多くの機能が必要とされます。粘土瓦は、屋根材に求められるこれらの機能を高い次元で確立しています。</p>
<p>どんな種類があるの？</p>	<p>粘土瓦は日本の各地区で製造されていますが、愛知県（三州瓦）、島根県（石州瓦）、兵庫県（淡路瓦）が三大産地に数えられており、近年これらの瓦は、出荷構成比の9割近くを占めています。</p> <p>粘土瓦には多彩な種類があります。先ず「形状による分類」は、主に以下の種類があります。</p> <div style="border: 1px solid black; padding: 5px; margin: 10px 0;"> <p style="text-align: center; font-weight: bold;">形状による分類</p>

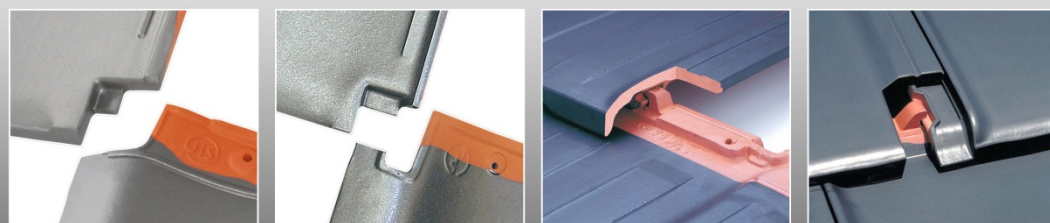
防災機能

○粘土瓦は防災機能(瓦と瓦がかみ合わさる構造)を有するものが主流で、瓦屋根標準設計・施工ガイドライン工法の施工で高い、耐風性・耐震性を発揮します。

ジョイントロック方式の防災機能

アーム方式の防災機能

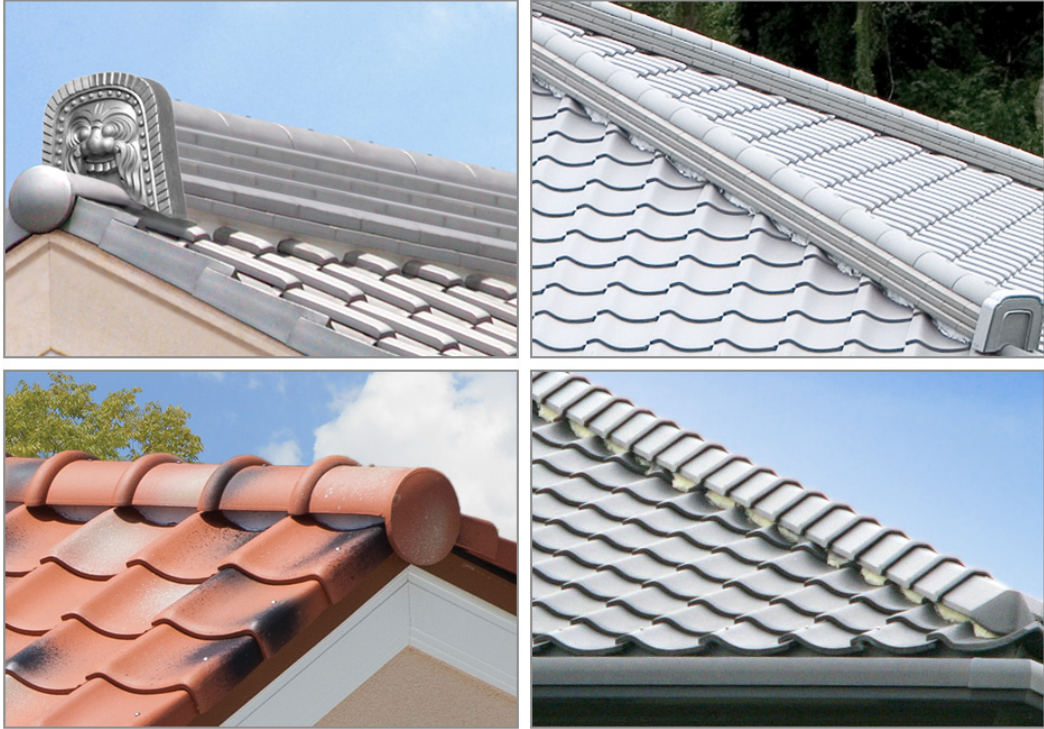
<p>屋根-4</p>	<p>粘土瓦の耐震棟 <small>— 瓦屋根標準設計・施工ガイドライン 準拠 —</small></p>
<p>住宅のどこに使用されるの？</p>

<p>屋根の一番上の棟の部分になります。</p>
<p>粘土瓦の耐震棟の役割は？</p>	<p>■棟は、古来より住宅を守る鬼瓦を端部に取り付け、のし瓦を幾段にも積み上げて地位や権力の高さを表す象徴としての役割がありました。地震の揺れで棟瓦が脱落したり、棟が崩れたりしないよう、耐震性を高めた耐震棟は住宅を守る重要な役割を持っています。</p>
<p>どんな種類があるの？</p>	<p>■粘土瓦の棟瓦には、J形・S形・F形Uタイプ・F形Fタイプ・F形Mタイプなどの種類に対応した、専用の棟瓦があります。</p>
<p>粘土瓦の耐震棟の必要性能は？</p>	<p>■阪神淡路大震災・東日本大震災の際に、旧工法で施工された棟瓦が脱落しました。</p>

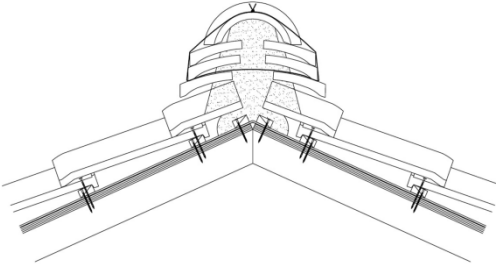
<p>緊結線で冠瓦とのし瓦を包んだだけのもや棟瓦や棧瓦を葺土のみで固定した旧工法は躯体に冠瓦が緊結されていないため大地震で脱落しました。</p> <p>阪神淡路大震災をうけて、緊結・棟補強などの耐震工法を検討しました。実大建物・実大屋根での耐震実験でその耐震性を検証しました。また、瓦屋根標準設計・施工ガイドラインを制定し、棟部の瓦の耐震性試験（鉛直回転法）を確立しました。それによりガイドライン工法と呼ばれる標準仕様も作成し、震度7クラスの地震でも棟瓦が脱落し無いうように、耐震性を高めました。実際に、東日本大震災や熊本地震において、ガイドライン工法で施工された瓦屋根に被害がなかったことが確認されています。</p>

<p>(棟補強金具の場合)</p> <p>(鉄筋コーチボルトの場合)</p>	<p>ガイドライン工法のポイントは以下の通りです。棟補強金具を使用する場合、①半端瓦・勝手瓦を留め付け、②躯体に棟補強金具を連結し、③のし瓦を相互緊結、④棟補強金物に棟芯材を留め付け、⑤棟芯材に冠瓦を留め付ける。</p> <p>鉄筋コーチボルトを使用する場合、①半端瓦・勝手瓦を留め付け、②棟木へ鉄筋コーチボルトを留め付け、③のし瓦を相互緊結、④鉄筋コーチボルトに横鉄筋（鉄筋丸鋼）を緊結し、⑤横鉄筋に冠瓦を緊結線で留め付ける。</p> <p>ガイドライン工法を行うことで、冠瓦1枚毎に躯体へ連結することで脱落を防ぐことができますので、安心してご採用いただけます。</p> <p>また、耐震性能を高めただけでなく美観性を損なうことの無いように努めました。</p>
<p>何を参考にして選定すれば良いの？</p>	<p>粘土瓦にはデザインや色が豊富にあり、「和風」、「新和風」、「洋風」など様々な建築様式に合わせることができます。形状や色の違いによる各性能の優劣は殆どなく、選定の自由度が高い屋根材です。</p>	
<p>推奨品の性能</p>	<p>推奨品の一般名称：耐震棟</p> <p>特に良い性能（3つまで）：耐久性、デザイン性、断熱性</p> <p>良い性能：（5つまで）：耐風性、耐震性、耐寒性、耐火性、防音性</p> <p>注意すべき性能（一つ以上）：耐衝撃性</p>	
<p>関連 URL</p>	<ul style="list-style-type: none"> ・愛知県陶器瓦工業組合 HP：http://www.kawara.gr.jp/ ・淡路瓦工業組合 HP：http://www.a-kawara.jp/ ・石州瓦工業組合 HP：http://www.sekisyu-kawara.jp/ ・北陸粘土瓦工業会 ・一般社団法人 全日本瓦工事業連盟 HP：http://www.yane.or.jp/

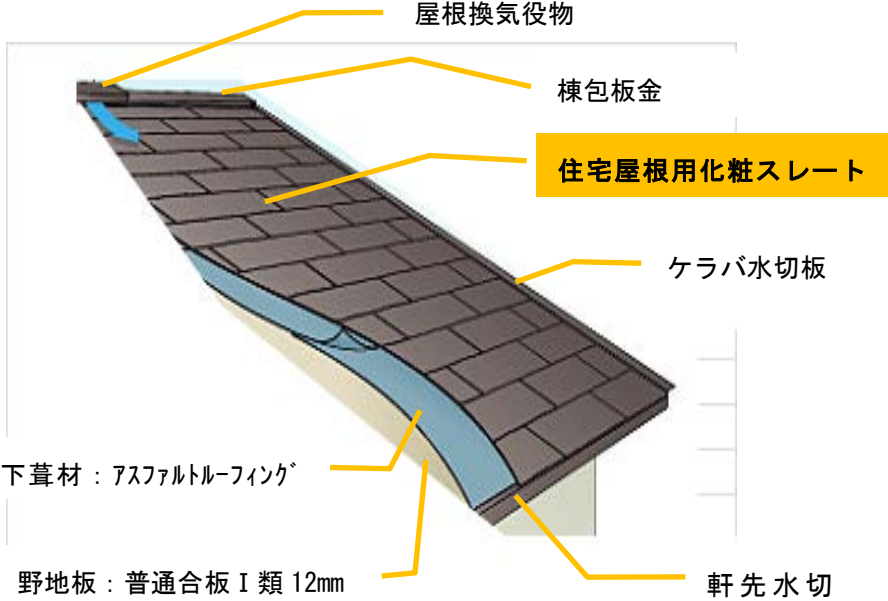
<p>屋根-5</p>	<p style="text-align: center;">住宅屋根用化粧スレート（屋根葺き材）</p>
<p>住宅のどこに使用されるの？</p>	<p>住宅の屋根仕上げ材</p>

<p>屋根換気役物</p> <p>棟包板金</p> <p>住宅屋根用化粧スレート</p> <p>ケラバ水切板</p> <p>軒先水切</p> <p>下葺材：アスファルトルーフィング</p> <p>野地板：普通合板 I 類 12mm</p>
<p>役割は？</p>	<p>屋根材の要求性能</p> <ol style="list-style-type: none"> 1. 自重：できれば軽い方が良。軸組構造のコスト、耐震性の問題に影響。 2. 耐震性：軽くて、強振に対して脱落しないように、下地に固定されていること。 3. 耐久・耐候性：日光、風雨、寒暑による腐食、変質などが小。長持ちすること。 4. 防火性：火災による飛火に対し安全。輻射熱に対しても自燃しないこと。 5. 耐風性：地域・場所・高さ等で異なるので、建築基準法の性能を発揮すること。 6. 耐薬品性：潮風や汚染大気（酸性雨）に十分抵抗力があること。 7. 遮音・発音性：外部騒音を遮断するとともに、材料自体が発音しにくいこと。 8. 断熱性：夏季の直射日光（60～70℃）熱を遮断すること。 9. 耐凍害性：冬季は寒気団による放射冷却やすがもれに強いこと。 10. 耐衝撃性：飛来物の衝撃力や人間の歩行に対して丈夫であること。 11. 施工・補修性：施工しやすく、部分修理も簡単なこと。 12. 経済性：材料コスト+施工費が低廉かつメンテナンス費用も最小なこと。 13. 美観：色調、質感が豊かなこと。
<p>どのような種類があるの？</p>	<p>住宅屋根用化粧スレートとしては、板厚 5.2mm と 6mmw で、板幅 910mm と 600mm のものがあり、葺き足（有効働き）は 182mm の釘留め。</p> <p>住宅屋根の仕上げ材としては、3寸勾配から垂直なパラペットまで施工可能でさまざまな外観に対応できます。</p>

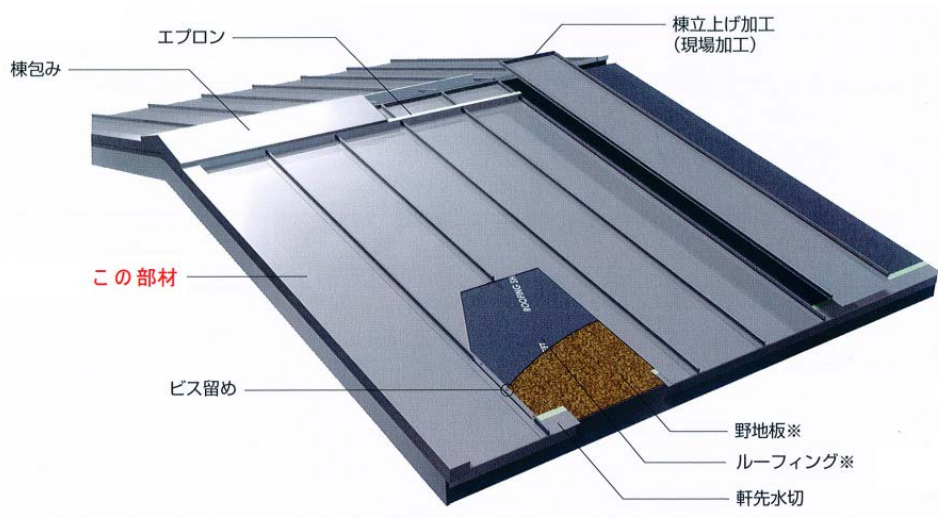
<p>屋根-6</p>	<p style="text-align: center;">金属屋根 (屋根葺き材)</p>
<p>住宅のどの部位に使用されるの？</p>

<p>棟包み エプロン 棟立上げ加工 (現場加工)</p> <p>この部材</p> <p>ビス留め 野地板※ ルーフィング※ 軒先水切</p>
<p>どのような役割を担っているの？</p>	<div style="display: flex; flex-wrap: wrap;"> <div style="width: 50%; text-align: center;">

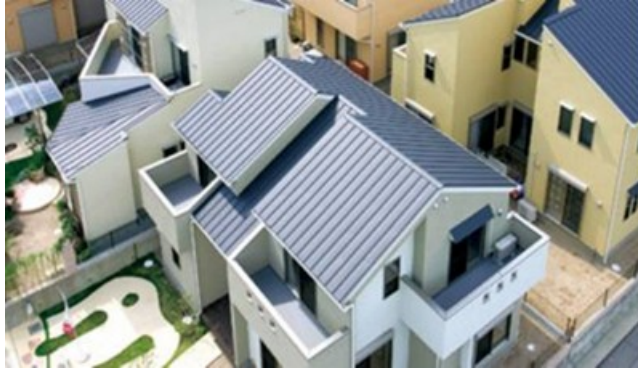
1.立平ぶき

特に水密性の高い工法で、緩勾配屋根も可能。歴史の古い工法ですが近年ではシンプルモダンな意匠として人気があります。

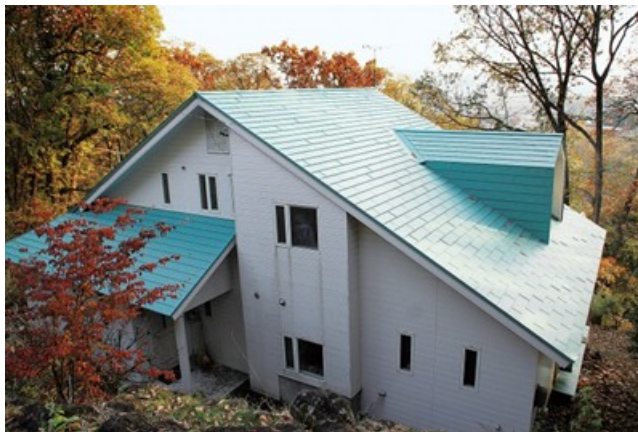
2.横ぶき

シャープな横のラインが特徴です。さらに横のラインを強調した段ぶきも横ぶき的一种です。

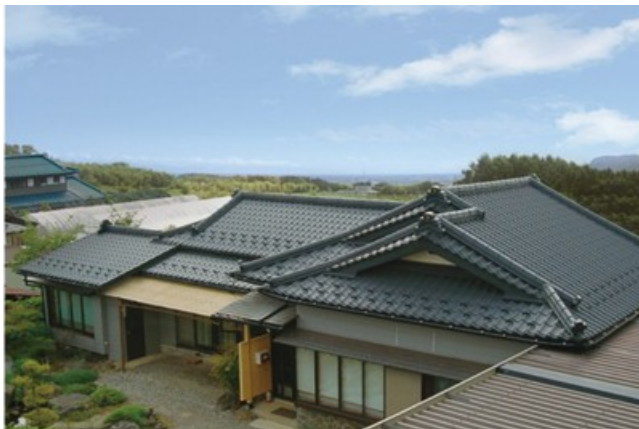
3.成型瓦（瓦風金属屋根）

伝統ある日本家屋の意匠に合う金属屋根です。

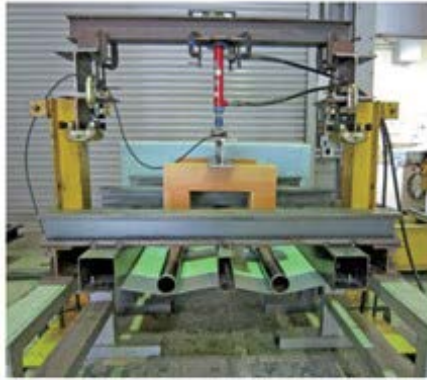
a. 鋼管を用いた線荷重載荷試験

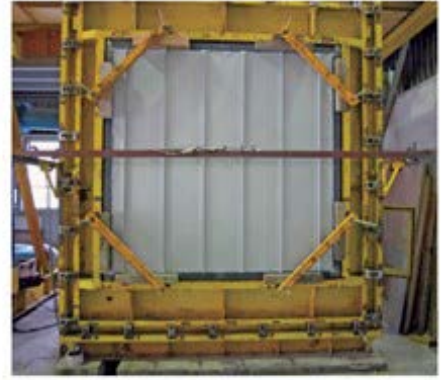
b. 圧力箱を用いた耐風圧性試験

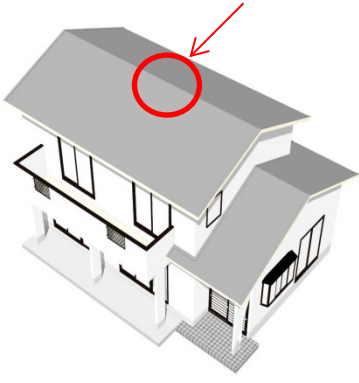
<p>屋根-8</p>	<h2 style="text-align: center;">換気棟</h2>
<p>住宅のどこに使用されるの？</p>	<p>建物の小屋裏換気の排気口、(屋根通気の出口)として屋根頂部に使用されます。</p> <div style="display: flex; justify-content: space-around; align-items: flex-start;"> <div style="text-align: center;"> <p>屋根頂部および屋根面に使用されます。</p>

</div> <div> <p>暖かい空気は上昇し小屋裏の上部へ移動します。それを効率よく排気させるには小屋裏上部に排気口を設けることが必要です。</p> <p>屋根の最上部は棟と言いその棟に換気機能を持たせることで効率の良い排気が可能になります。</p> <p>小屋裏換気の中で最も効率が良い排気方法と言えます。棟全体に施すことでさらに換気効率を高めることができます。</p> </div> </div>
<p>換気棟の役割は？</p>	<p>◆屋根野地面や構造材の結露を防いで住まいを長もちさせます。</p> <p>換気棟は壁面や天井面から上昇してくる暖かい空気を小屋裏内に滞ることなく外気へ排出する排気口の役目を果たしています。小屋裏の換気措置がない場合、暖かく湿った空気が小屋裏内部に滞留し、温度の低い野地面や構造材に触れ、露点温度よりも低い場合に結露現象を起こします。結露が起こると野地板や構造材に水滴が付着し長時間高湿度の状態が続くと構造材にカビが生えたり腐朽したりします。「換気棟」は、小屋裏に溜まる湿気を含んだ空気を効果的に排気し、結露を防ぎ、構造材の腐朽や金物の腐食・錆を抑制し、建物の寿命を延ばします。</p> <div style="background-color: #e0f0ff; padding: 10px; text-align: center; margin: 10px 0;"> <p>換気棟の役割 ➡ 住まいの快適化・長寿命化が図られます。</p> </div> <div style="display: flex; justify-content: space-around; margin-bottom: 10px;"> <div style="text-align: center;"> <p>結露や湿気を防ぐ</p> </div> <div style="text-align: center;"> <p>木材の腐朽を抑える</p> </div> </div> <div style="text-align: center;">

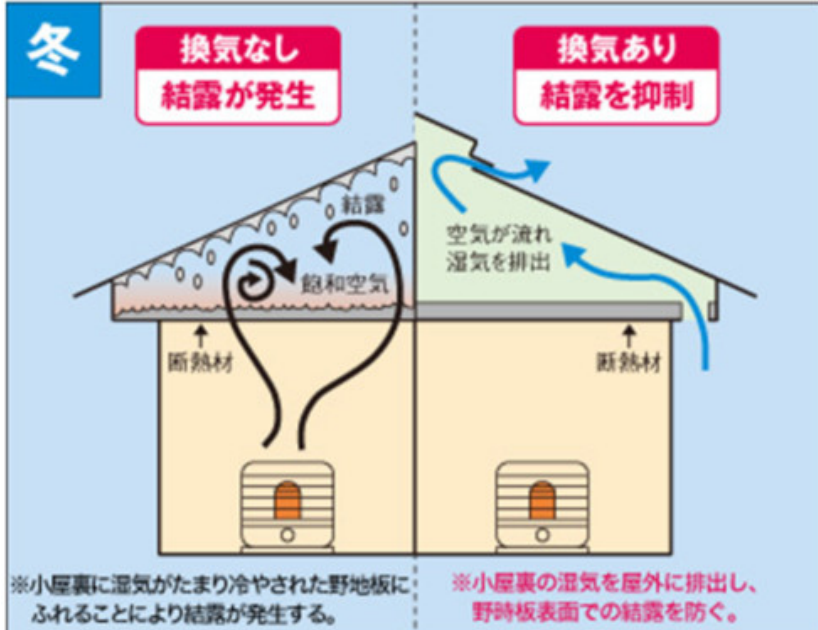
</div> <p>※小屋裏に湿気がたまり冷やされた野地板にふれることにより結露が発生する。</p> <p>※小屋裏の湿気を屋外に排出し、野地板表面での結露を防ぐ。</p>

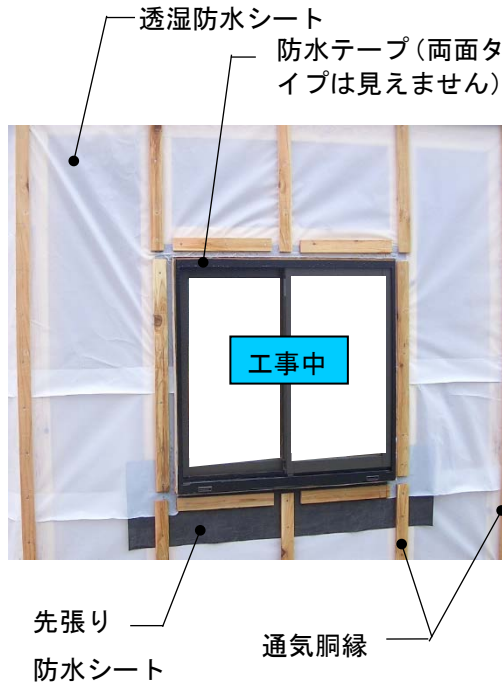
外壁通気構法の施工

通気構法の外壁を張る前の状況です。透湿防水シート、防水テープ、先張り防水シートなどの防水部材と、通気胴縁が施工されます。
