第2編【住まい手向け】長持ち住宅ガイドライン

第Ⅱ章 木造住宅の耐久性を向上させる家造りガイドライン

1. この手引きの目的と役割

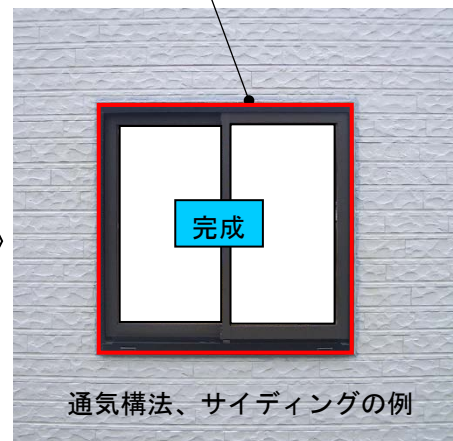
サッシ四方にシーリング材を充てん

外壁（写真はサイディング）を張ると四方のサッシ枠しか見えません。四方のサッシ枠とサイディングの目地（隙間）にシーリング材が充てんされています。

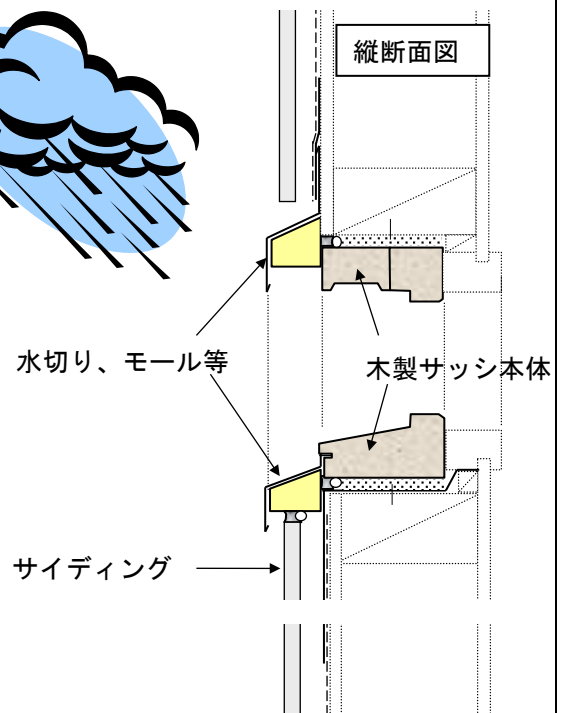
木製サッシ、通気構法の例

木製サッシのたて枠とよこ枠の接合部は、水密性を十分有する製品を選定します。

木材の乾燥収縮などで、接合部が抜けることがないように、精度良く接合部を加工し、耐水性のある接着剤を用いた例

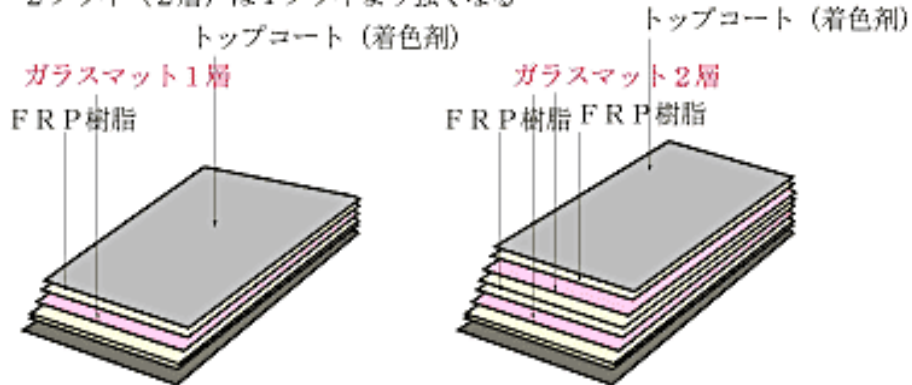
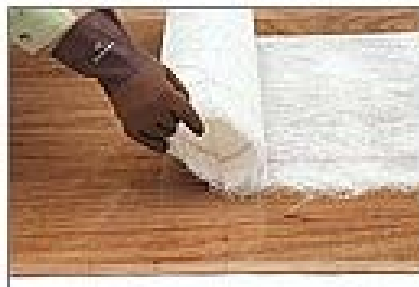
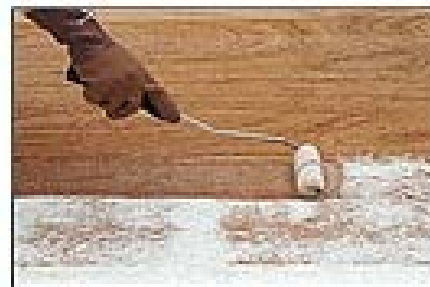
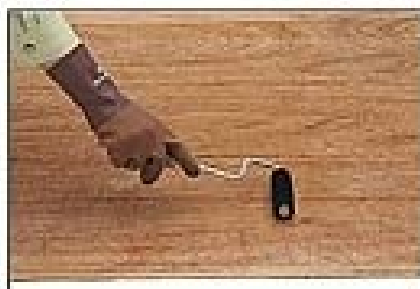
■FRP防水の構造

2プライ（2層）は1プライより強くなる

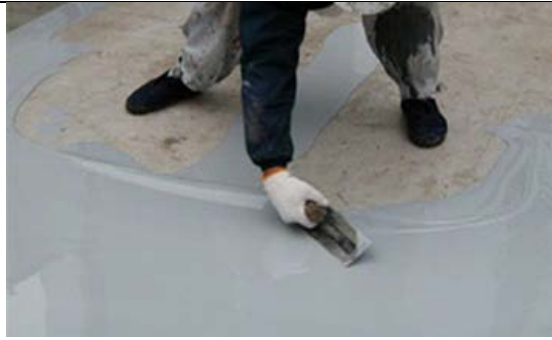
液体状のウレタン樹脂を塗布し、化学反応により硬化したゴム状で弾性のある防水層を構成する方法。液状の材料を塗布するため、複雑な箇所でも施工することが可能で表面に継ぎ目が発生しない。

ウレタン樹脂の厚みが均一になるよう施工上の注意が必要。また材料が硬化するまで時間が必要。

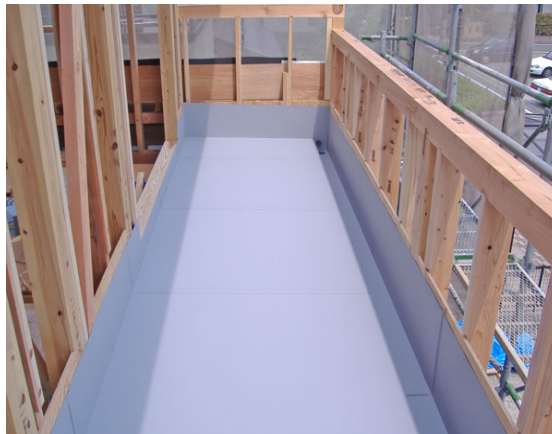
塩ビ鋼板（カラー鋼板）や溶融亜鉛めっき鋼板（トタン板）で防水層を構成する。乾式工法なので、他の工法に比較し、臭いやシックハウスの原因となる有害物質の発生がほとんど無い。

使用時は鋼板に傷がつかないように配慮が必要。

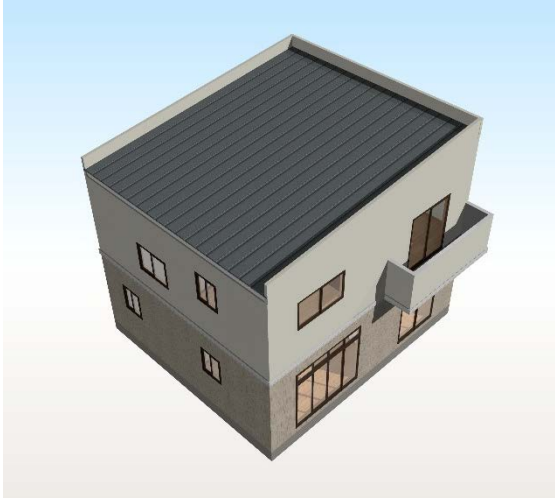
<p>パラペット屋根</p>	<h2>パラペット屋根</h2>
<p>どこに使用されるの？</p>	<p>建物の屋上やバルコニーの外周部に設けられた低い立ち上がり壁を伴った屋根のこと。</p>
<p>どんな役割があるの？</p>	<p>墜落を防いだり、先端を保護し防水効果を高めるために取り付けられる。また、店舗などで看板を取り付ける目的で、通りに面した部分だけ屋根を隠すような形で立ち上げられた壁もパラペットと呼ばれる。</p>
<p>どんな種類があるの？</p>	<p>1. 形状による分類</p> <p>◆三方パラペット</p>

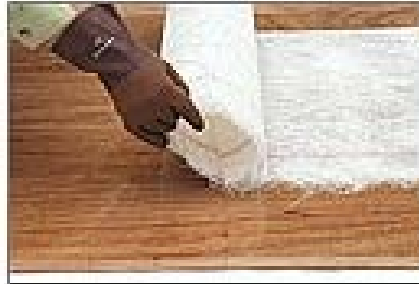
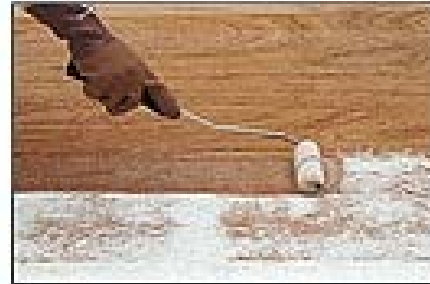
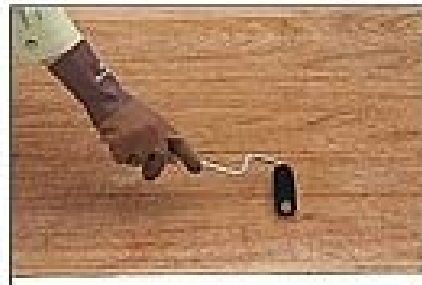
ポリエステル樹脂を塗布した上にガラスマットを張り付け、その上からポリエステル樹脂を合浸させて硬化させ、さらに所定量のポリエステル樹脂を塗布して防水層をつくる。

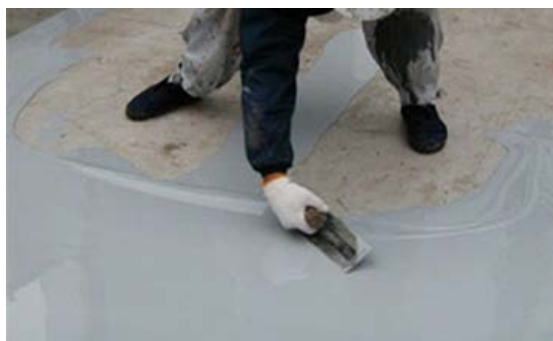
◆ウレタン防水

液体状のウレタン樹脂を塗布し、化学反応により硬化したゴム状で弾性のある防水層を構成する方法。液状の材料を塗布するため、複雑な箇所でも施工することが可能で表面に継ぎ目が発生しない。

ウレタン樹脂の厚みが均一になるよう施工上の注意が必要。また材料が硬化するまで時間が必要。

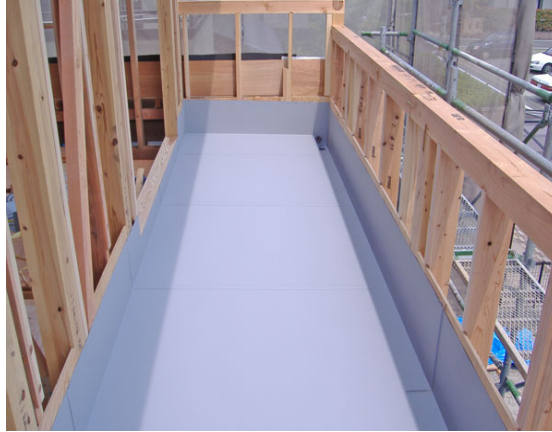
◆金属防水

塩ビ鋼板（カラー鋼板）や溶融亜鉛めっき鋼板（トタン板）で防水層を構成する。乾式工法なので、他の工法に比較し、臭いやシックハウスの原因となる有害物質の発生がほとんど無い。

使用時は鋼板に傷がつかないように配慮が必要。

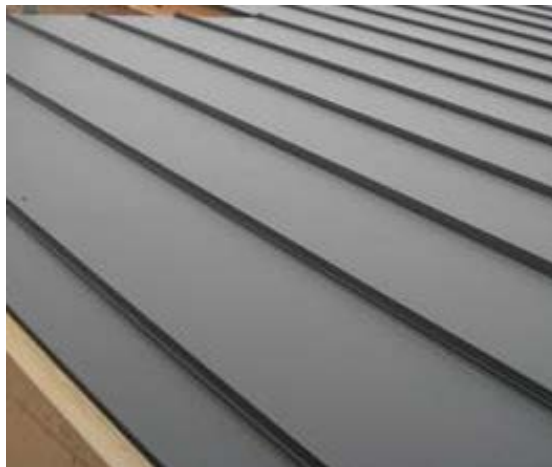
◆立平葺き

鋼板で成型された屋根材。0.5寸勾配まで対応可能。はぜ締め機の必要がないタイプが開発されてかわら棒の市場に取って代わった。意匠面からの採用も多い。

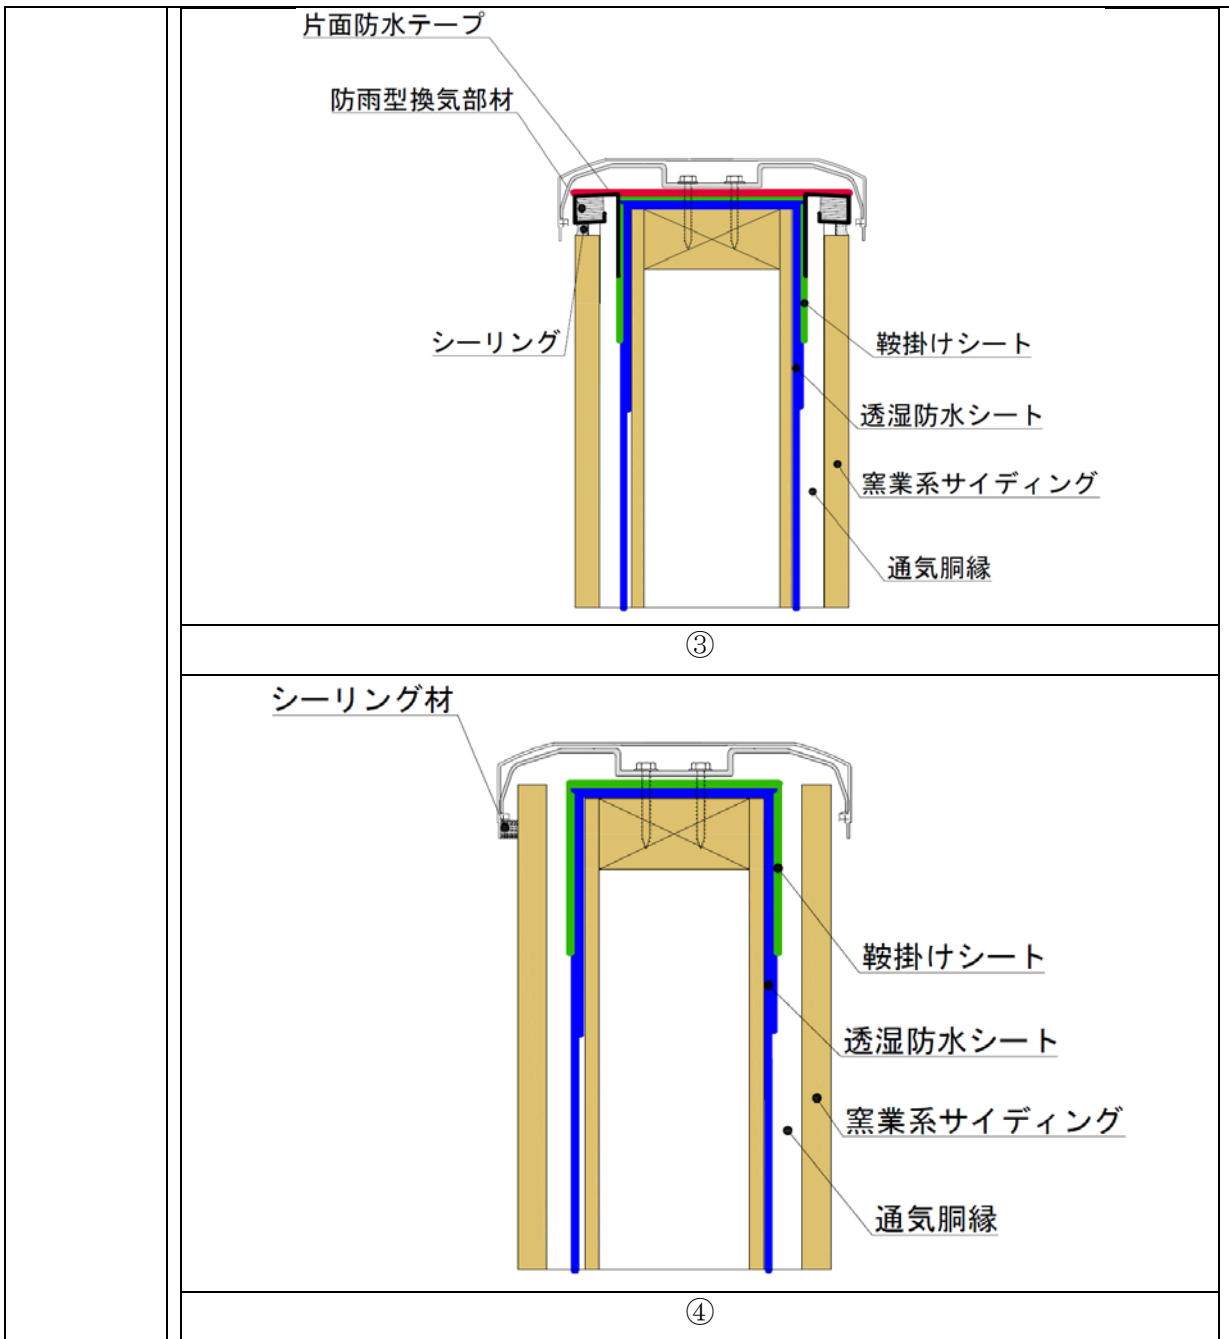
② パラペット壁天端の納まり例

パラペット壁天端の納まりは、雨水の浸入を防ぎながら、通気・換気の機能も求められる部位です。代表的な手すり壁天端の納まりを、4段階で評価しました。

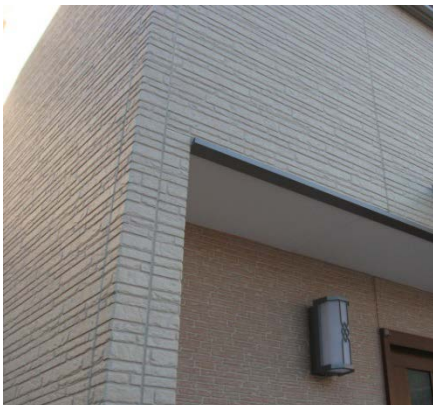
乾式構法(化粧サイディング張りの事例)

建物の印象を決定する外壁には、以下に示すような種別があります。最近では和風の建物であっても一昔前によくみられた柱や桁などの構造部材が見える外壁は殆ど見られなくなって構造部材が見えない大壁形式の造り方が主流となっていますが、その仕上げ方にも、化粧(サイディングやALC板など)外装板を張る乾式構法とモルタルやタイル貼りなどの左官材料で仕上げる湿式構法の二つが代表的なものです。

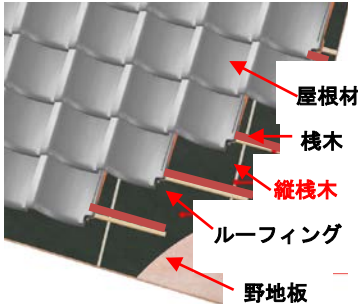
</div> <div style="width: 50%;"> <p>(1) <input type="checkbox"/> 【直葺き構法＝化粧スレート葺き、金属葺き、アスファルトシングル葺き】〔標準〕</p> <p>棧木はありません。化粧スレート葺やアスファルトシングル葺の標準的な構法です。</p> <p>屋根材を留め付けるための釘などがルーフィング（防水紙）を貫通している仕様です。屋根材の重ね部から雨や土埃などがルーフィングの上に入り込むこともあり、これらは屋根の勾配に従って流れますが、流れ方向と直交して屋根材や棧木などが防水紙や野地に直接、接触して取付けられている場合、浸入雨水がこれらに堰き止められ、周辺の釘の貫通部分から小屋裏側に漏水する要因となることがあります。</p> <p>(2) <input type="checkbox"/> 【棧木＋縦棧木＝粘土瓦葺きの引掛け棧構法】〔標準〕</p> <p><input type="checkbox"/> K3 保存処理材 <input type="checkbox"/> 無処理材 <input type="checkbox"/> その他（ ）</p> <p>野地板の上にルーフィング（防水紙）、縦棧木、棧木、粘土瓦を一枚一枚留め付ける標準的な構法です。</p> <p>縦棧木により棧木が防水紙より浮いた状態となるため、雨水が滞留しにくく、屋外へ排出されやすい仕様です。</p> <p>瓦の留め付け部は、釘が防水紙を貫通しており、小屋裏側に漏水する要因となることがあります。</p> <p>（縦棧木を使わず、十分な引抜き強度を持った水抜き棧木を棧木の代わりに使用する場合もあります）</p> </div> </div>

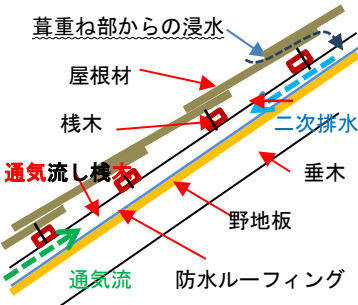
</div> <div style="width: 50%;"> <p><input type="checkbox"/> 【棧木＋通気流し棧木＝通気下地屋根構法】</p> <p style="text-align: right;">〔推奨（オプション）〕</p> <p><input type="checkbox"/> K 3 保存処理材 <input type="checkbox"/> 人工木材 <input type="checkbox"/> 合板 <input type="checkbox"/> 無処理木材</p> <p>瓦葺きの場合、屋根材や棧木などを留め付ける釘がルーフィングや野地板を貫通しないよう棧木の下に直交（流れ方向）する通気流し棧木を設ける仕様であり、防水および防露上からも推奨される仕様となります。</p> <p>通気流し棧木は、浸入雨水を排出させやすくするだけでなく、屋根材裏に通気層を構成し、野地上側に生じ易い湿潤を防ぐ排湿機能を有し、劣化リスクの軽減や小屋裏空間の急激な温度変化を和らげることにも役立ちます。</p> <p>スレート葺きやシングル葺きの場合は、棧木に替えて、「二重野地板」又は「スノコ棧」を使う場合もあります。</p> <p>金属葺きの場合は、流し棧に添えて網状体シートを使うこともあります。</p> </div> </div>		
<p>瓦屋根の施工の情報は、（一社）全日本瓦工事業連盟へ</p>

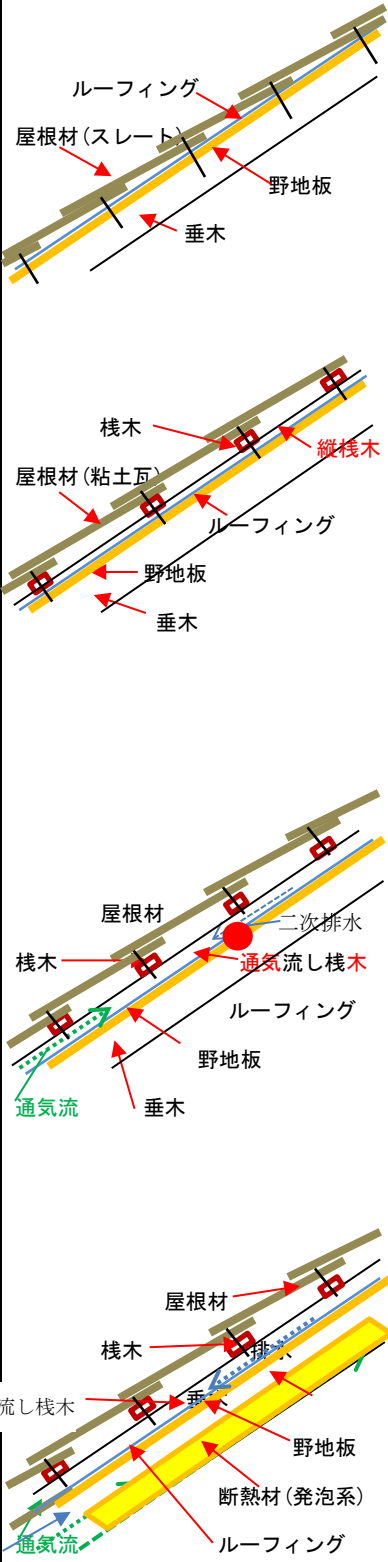
<p>【屋根材下地構成種別】</p>

<p><input type="checkbox"/> 【スレート・シングル材の直葺き構法】 [標準]</p> <p>・ルーフィング+野地板</p> <p>屋根材の棟側の脇に滞留した浸入雨水はルーフィングを貫通した屋根材の留め付け釘まわりへ浸透し、野地へ浸入したり、ルーフィングを留め付けるステーブルまわりからも漏水したりすることがあります。</p> <p><input type="checkbox"/> 【粘土瓦の引掛け桟構法】 [標準]</p> <p>[桟木+縦桟木+ルーフィング(防水層)+野地板]</p> <p>雨が流れる方向に縦桟木を設け、縦桟木に対して直交に桟木を留め付けているため、桟木がルーフィングより浮いた状態になります。葺重ね部から雨水等が浸入した場合、その隙間を雨水が流れ屋外へ排出されやすいので、雨水の滞留を防ぐ効果があります。(縦桟木を使わず、十分な引抜き強度を持った水抜き桟木を桟木の代わりに使用する場合もあります)。瓦の留め付け部は、釘が防水紙を貫通しており、小屋裏側に漏水する要因となることがあります。</p> <p><input type="checkbox"/> 【通気下地屋根構法】 [推奨構法 (オプション)]</p> <p><input type="checkbox"/> 桟木+通気流し桟木+ルーフィング+野地板</p> <p>雨が流れる方向に通気流し桟木を設け、通気流し桟木に対して直交に桟木を留め付けているため、桟木は浮いた状態となり、雨水の滞留を防ぎます。</p> <p>屋根材の留め付けは桟木までとなり、釘などはルーフィングを貫通することがありません。さらに、ルーフィングを留め付けるステーブルは、工事終了後、重ね部などで見えない状態(ホールレス構法)とするため、防水性能が著しく向上します。</p> <p><input type="checkbox"/> 【通気下地屋根構法(屋根断熱構法)】 [推奨構法 (オプション)]</p> <p><input type="checkbox"/> 桟木+通気流し桟木+ルーフィング+野地板+垂木+発泡系断熱材(野地裏の通気層を断熱材で構成)</p> <p>通気流し桟木と野地裏の通気層が余剰な水分を排湿し結露や湿潤を防げるため劣化リスクを軽減できます。</p>

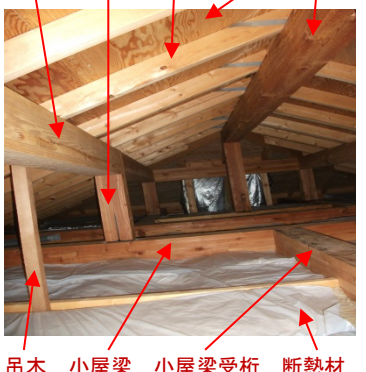
<p>【補助的な構造材】</p> <p>母屋材：屋根勾配に直交し垂木を受ける構造材です</p> <p>小屋束：屋根勾配を決める母屋材を支持します</p> <p>吊木：下階の天井を母屋等の構造部材から吊ります</p> <p>小屋筋違：屋根勾配と直交方向に掛ける斜材です</p> <p>雲筋違：屋根勾配に平行して付ける斜材です</p> <p>※小屋筋違や雲筋違は比較的大きな小屋組や急勾配の小屋組などに取付けられる事が基本です。</p>

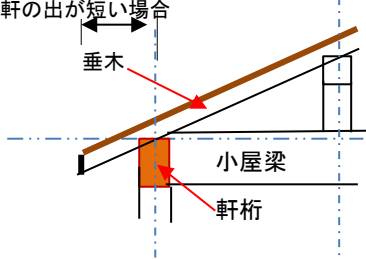
<p>【京呂組】</p> <p>軒の出が短い小屋組に使われます。本構法において軒の出を著しく長くするには、垂木の断面を増やすなど、強度・剛性を確保して下さい。</p> <p>※小屋梁と垂木を軒桁の上部へ直接載せており、敷桁はありません。</p>

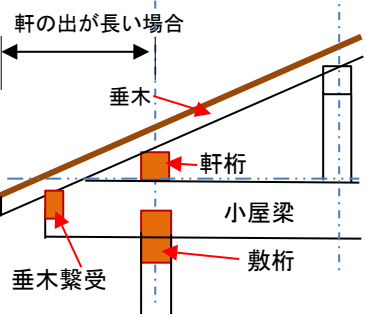
<p>【折置組=与次郎組】</p> <p>軒の出が深い場合や急勾配の屋根又は屋根材が重い場合などに適しています。</p> <p>※小屋梁は柱頭に直接載せ、垂木は軒桁で受けます。</p> <p>※軒の出が長い場合や、垂木の跳ね出しが長く比較的重い屋根材の場合に採用され、小屋梁を腕木として伸ばして垂木繫受で軒先を支える構法です。</p>
<p>備考</p>	<p>※小屋組には木材の乾燥による変位等を考慮して構造用集成材や乾燥処理された無垢材を使用します。(乾燥処理された木材は反り・振れ・割れ等が少ない=含水率が18%以下の製材とされている。)</p> <p>※小屋組には京呂組(一般的な小屋組)と折置組(与次郎組とも称し敷桁を使う)の二種類の構法があります。</p>

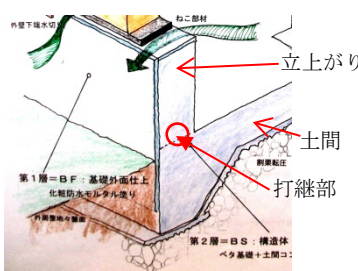
<p>基礎の造り方と解説</p> <p>【内側と外側の型枠を2段工程で組む】</p> <ul style="list-style-type: none"> □土間コンクリート打設用に堰板型枠を組立てる。 □立上がり内外の型枠を全幅セパレーターで組立てる。 <p>※立上がりの打継部に型枠用幅止金物が貫通した状態で残る為、雨水が浸水しやすい。</p>

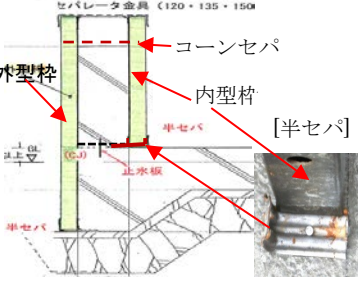
<p>【外側型枠は1段で組み内側の型枠を後工程で組む】</p> <ul style="list-style-type: none"> □外型枠は土間・立上がりコンクリートを2工程で打設完了まで、一貫して組立てておく。 【推奨】 □内型枠を半セパとコーンセパで組み立てる。 <p>※外側型枠を立上がりのコンクリート打設完了まで使用する為打継部に金物の貫通孔が無く浸水しにくい。</p>

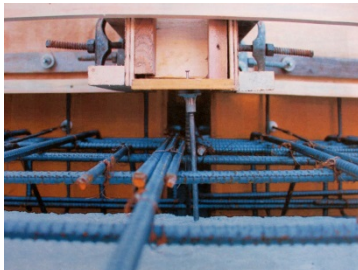
<p>【内外周型枠を1体組しコンクリートも1工程打設】</p> <ul style="list-style-type: none"> □外周の内側の枠組を土間の天面レベルまで浮かす。 <p>※外周基礎のコンクリートを連続工程で打設し打継や貫通孔もない為、雨の浸水やシロアリ侵入リスクが少ない。豪雨時の床下浸水リスクも軽減できる。</p>

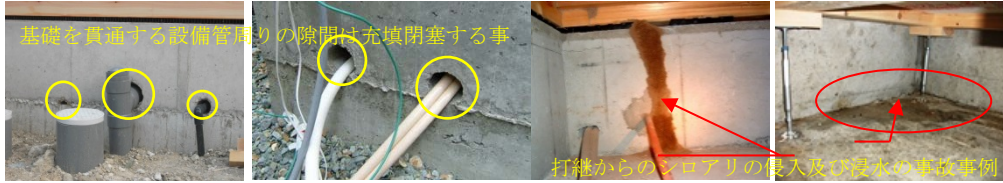
・基礎コンクリートの打継部に多い(外部からの浸水やシロアリの侵入)劣化リスクに対する防御措置の必要性を認識する事。

雨水浸入やシロアリの浸入を防止するため、

- ・床下の設備配管の基礎貫通部分に(止水と防蟻シール)閉塞充填処理を怠らないこと。
- ・外周基礎を貫通する孔は放置せず必ず閉塞処理する。
- ・貫通孔を放置したまま地盤土砂や外構土間等を被せないこと。
- *床下換気措置として全周スリット方式の換気とする場合、基礎と土台の間に敷設するねこ部材は、構造安全性と長期耐久性能を維持するために品質の確かな部材を使用すること。
(主要構造部材同等の長期に安定した物性を保証できる事)
- *ねこ材のスリット通気隙間の厚さ寸法は15mm以上を確保する。
- *ねこ材が土台を受ける受圧面は、上部の荷重を均等に伝達するためなるべく平滑であること。

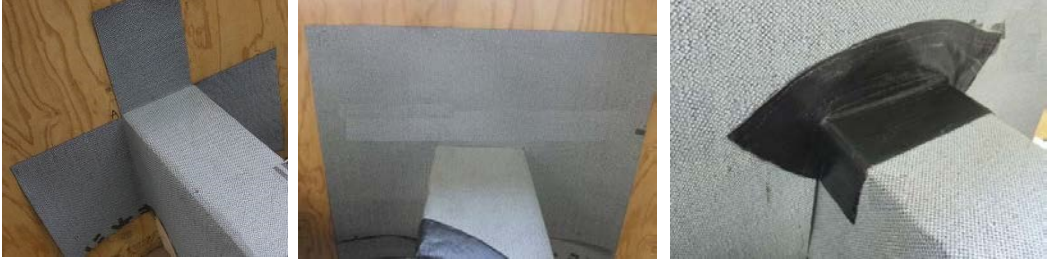
解説 及び 留意 事項	対象部位：建物のバルコニー部分 【解説】 <ul style="list-style-type: none"> ・手すり壁の天端は防水性能を第一に考慮し、天端の全長に亘って下地処理には必ず鞍掛防水シートで手すり壁の防水シートを押えることが重要。 ・手すり壁の天端に手摺や笠木金物を取り付ける場合には、固定用の金具の留め付け部分には必ず弾力性と伸長性のある防水補強処理を施すことが重要。 【参考事例図】

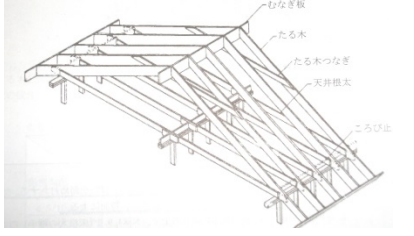
③ 枅組壁工法の建物の屋根の構造仕様	屋根構造 (枅組壁工法の小屋組)		
	仕様の種類：指定する項目の左の口に✓印を入れて下さい。		参考図又は施工例の写真
	<input type="checkbox"/> 【垂木方式の小屋組】

<p>小屋裏空間利用に適している。</p> <p>比較的急勾配 (4/10 以上) の屋根に適している。</p> <p>※軒先の垂木転び止は垂木よりワンサイズ小さな枅材とする。</p>
	<input type="checkbox"/> 【屋根梁方式の小屋組】

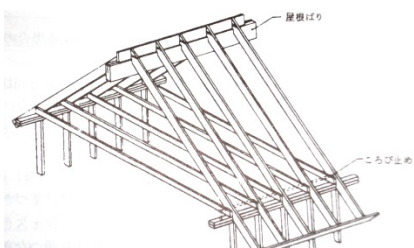
<p>小屋裏空間利用に適している。</p> <p>急勾配 (5/10 以上) の屋根に適している。</p> <p>※軒先の垂木転び止は垂木よりワンサイズ小さな枅材とする。</p>
	<input type="checkbox"/> 【トラス方式の小屋組】

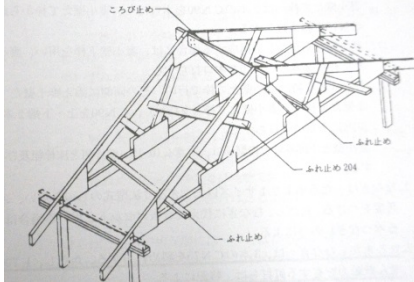
<p>小屋裏空間利用には適していない。</p> <p>比較的緩勾配 (3/10 以上) の屋根にも対応する。</p> <p>※軒先の垂木転び止は垂木よりワンサイズ小さな枅材とする。</p>
<input type="checkbox"/> 【束立方式の小屋組】

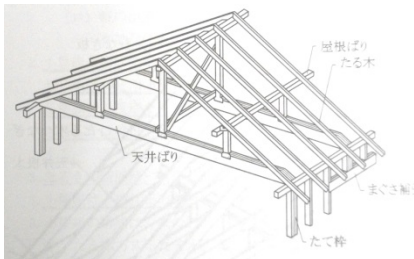
<p>小屋裏空間利用には適していない。</p> <p>全ての屋根勾配に対応できる。</p> <p>※軒先の垂木転び止は垂木よりワンサイズ小さな枅材とする。</p>	
小屋裏利用： <input type="checkbox"/> 有り (居室・収納) <input type="checkbox"/> 無し			
備考	「住宅金融支援機構：枅組壁工法共通仕様書」「ツーバイフォー協会HP」

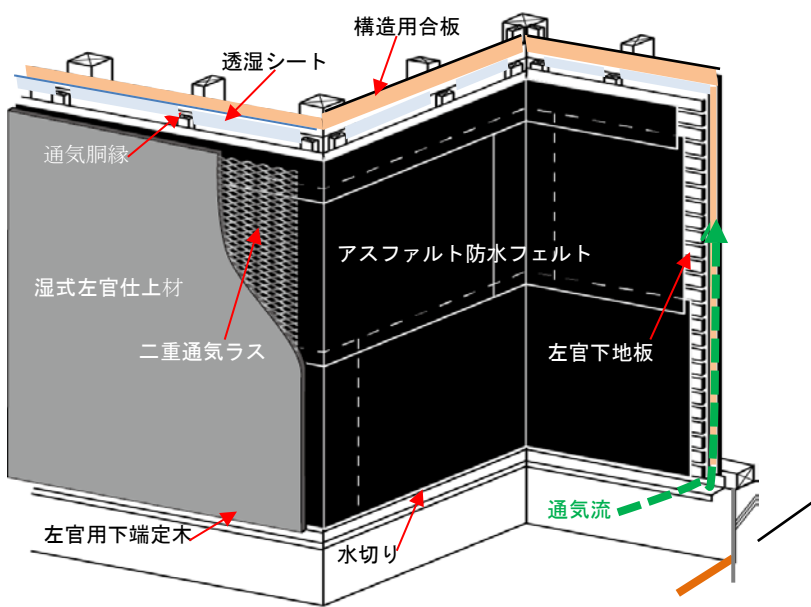
外壁	2B	部位：湿式外壁まわり	No. _____
	設計仕様：湿式仕様（軒天共）		外皮外装仕上げ～内装壁仕上げまで
対象範囲全体仕様構成図	<p>【湿式外壁まわりの層構成図】（通気構法二層下地による例）</p> <p>※湿式外壁まわりは下図①～⑤に示す各層により構成されており、詳細については次頁以降の解説をご覧ください。希望する材料と構法の□をチェックして選択し、その結果を契約前の参考として下さい。</p> <p>【湿式構法仕様構成図】</p>

<p>※通気構法二層下地の構成図です。</p> <p>【外皮外壁構成層】</p> <p>① 外壁仕上：□湿式仕上げ □乾式仕上げ</p> <p>② 下地構成：□通気構法 □直張り構法</p> <p>③ 構造構成：□枠組壁工法 □軸組構法</p> <p>④ 内壁仕上：□高気密・高断熱仕様 □気密シート貼りボード下地</p> <p>⑤ 付帯施設：□軒天見切 □水切り</p> <p>※①の仕上げは、湿式外壁の一般的な仕様と名称を表記しています。 湿式構法は別紙 2B をご覧ください。</p>

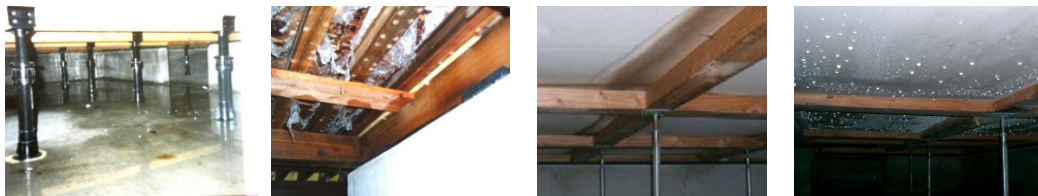
対象部位：床下部分【不具合事象事例】 不具合が原因とされる具体的な劣化事象

基礎打継からの浸水事例 床裏の木部湿潤事例 床裏断熱と木部の湿潤 床断熱材の結露と木部の湿潤

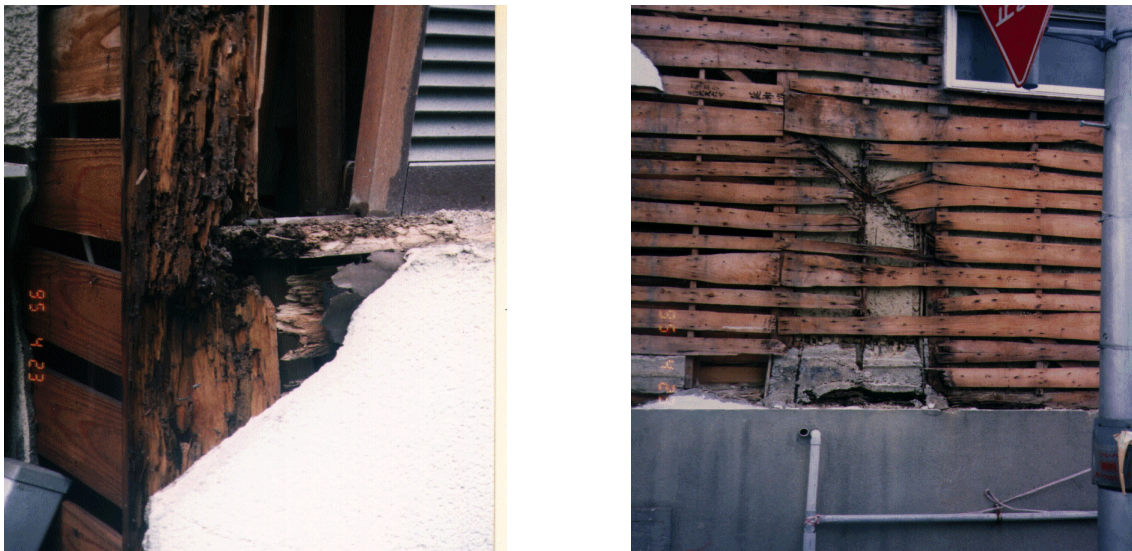
写真 1.1.1 阪神淡路大震災において見られたモルタル外壁被害と構造部材の腐朽・蟻害例

木質構造部材への腐朽、蟻害の発生にともなって、建物には各種の性能低下が生じますが、そのうち最も深刻な問題は構造安全性の低下です。すなわち写真 1.1.1 に示すように、建物の骨組みである土台、柱、はり、筋かいなどに腐朽や蟻害などの劣化が発生すると、建物そのものの耐震性、耐風性が低下してしまうほか、下地に劣化が生じていた場合はそれによって支持されていた仕上げ材の落下や損傷、あるいは建物の剛性の低下を招いたりします。これにより毎年失われる建物ストックの経済的価値は多大な額にのぼるばかりでなく、場合によっては人命が危険にさらされる状況をも生みかねないため、木造住宅の劣化原因を明らかにしてその防止を図ることは社会的に極めて重要な意味を持ちます。

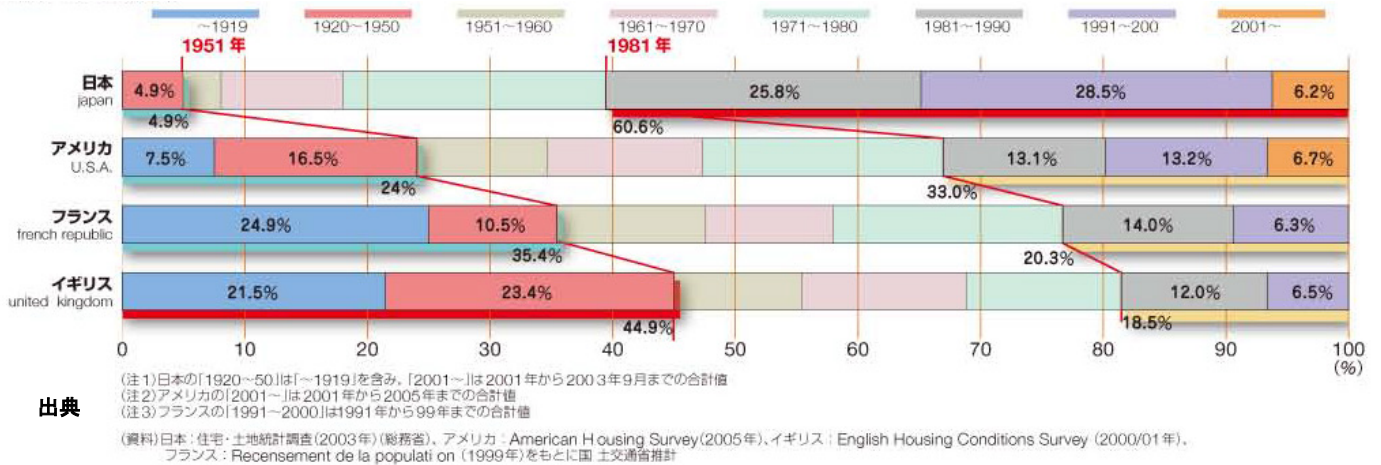
図 2.1.2 建築年代別住宅ストックの国際比較

図 2.1.2 の建築年代別住宅ストックの推計によりますと、イギリスでは 1950 年以前の住宅は 44.9%、1981 年以降の住宅は 18.5%となっています。一方、我が国の 1950 年以前の住宅は 4.9%、1981 年以降の住宅は 60.6%となっており、欧米と著しい差が生じています。即ち、我が国は新築後 30 年程度の短期間で取り壊し、古い住宅があまり残らない状況となっています。住宅金融支援機構の調査によりますと、建売住宅を購入する平均年齢は 37.5 歳ですので、30 年後の 67.5 歳位で住宅を取り壊すことが一般的と考えられます。

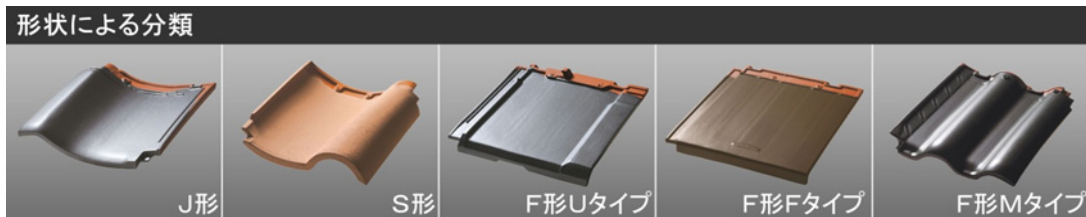
写真 3.1.1 瓦の主な形状

粘土瓦とは粘土を混練、成形、焼成した屋根材であり、いぶし瓦と釉薬瓦、無釉瓦などに分けられます。瓦の形状は、写真 3.1.1 に示す通り、伝統的な J 形、一つの山がある S 形、平らな形の F 形があります。F 形には、U タイプ、F タイプ、M タイプがあります。

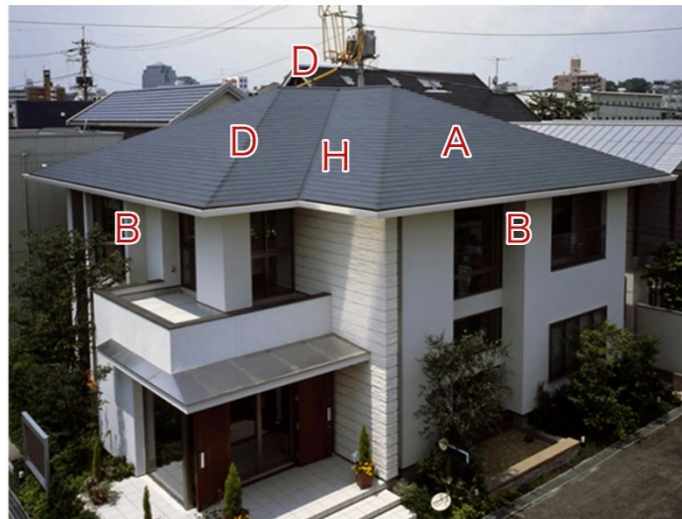
写真 3.1.3 住宅屋根用化粧スレートの部位説明

- A 平部
- B 軒部
- C 袖部
- D 棟部
- E 下葺き部
- F 小屋裏部
- G 緊結部
- H 谷部
- I 壁際部

また、写真 3.1.3 で示す、B 軒部、C 袖部、D 棟部、H 谷部は、鋼板材を釘留めされていて、鋼板材等のサビによる腐食が発生します。そのまま放置していると、風によるめくれ、欠損、雨漏れをおこす原因となるため、部分交換にて補修します。

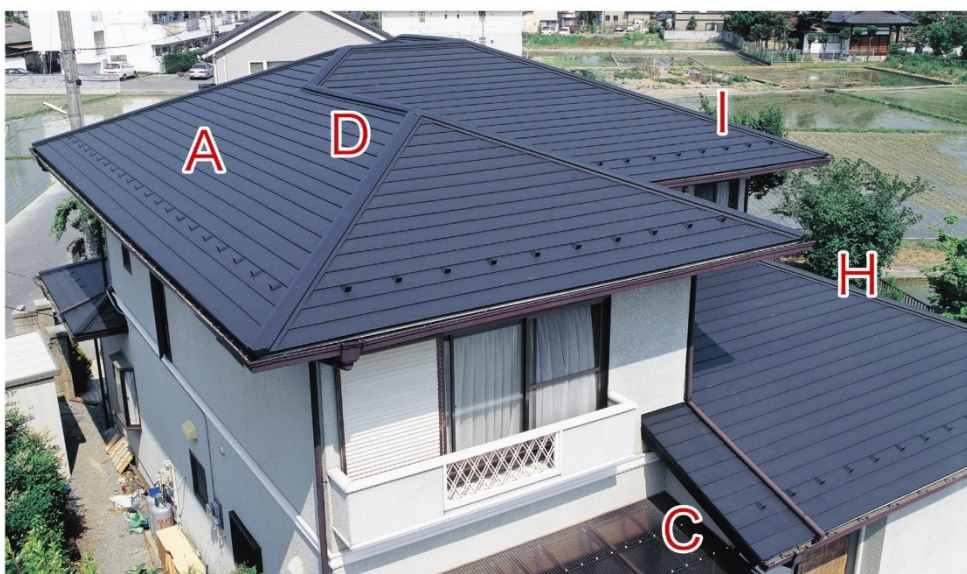
写真 3.1.4 金属板の部位説明

- A 平部
- B 軒部
- C 袖部
- D 棟部
- E 下葺き部
- F 小屋裏部
- G 緊結部
- H 谷部
- I 壁際部

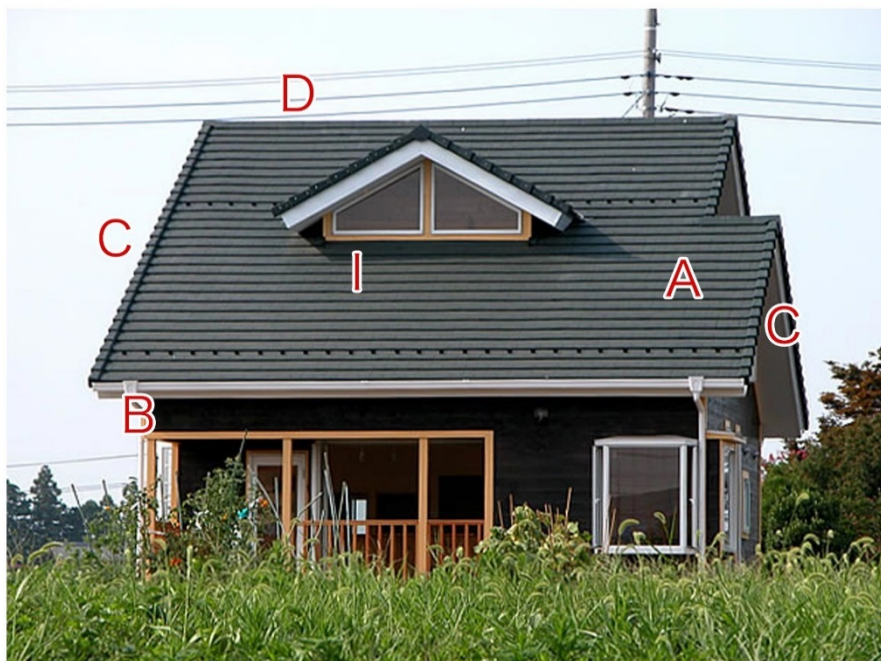
写真 3.1.5 プレスセメント瓦の部位説明

- A 平部
- B 軒部
- C 袖部
- D 棟部
- E 下葺き部
- F 小屋裏部
- G 緊結部
- H 谷部
- I 壁際部

また、写真 3.1.5 で示す棟部の留め付けに粘土を使用し、表面をシッキイにて止水した工法の場合、シッキイの剥離、粘土の流出、棟瓦のずれ、欠損する劣化もあります。早めに補修すればシッキイの交換、棟取り直し等部分補修で済みますが、雨漏れを起こし野地等の木部の腐朽に至ると、葺き替え、野地補修と大規模な工事になるので注意しましょう。

また写真 3.1.5 の軒部、袖部の留め付け釘の錆による腐食は、瓦の欠落のおそれがあるため、症状が見られた場合、釘の交換工事を行ってください。

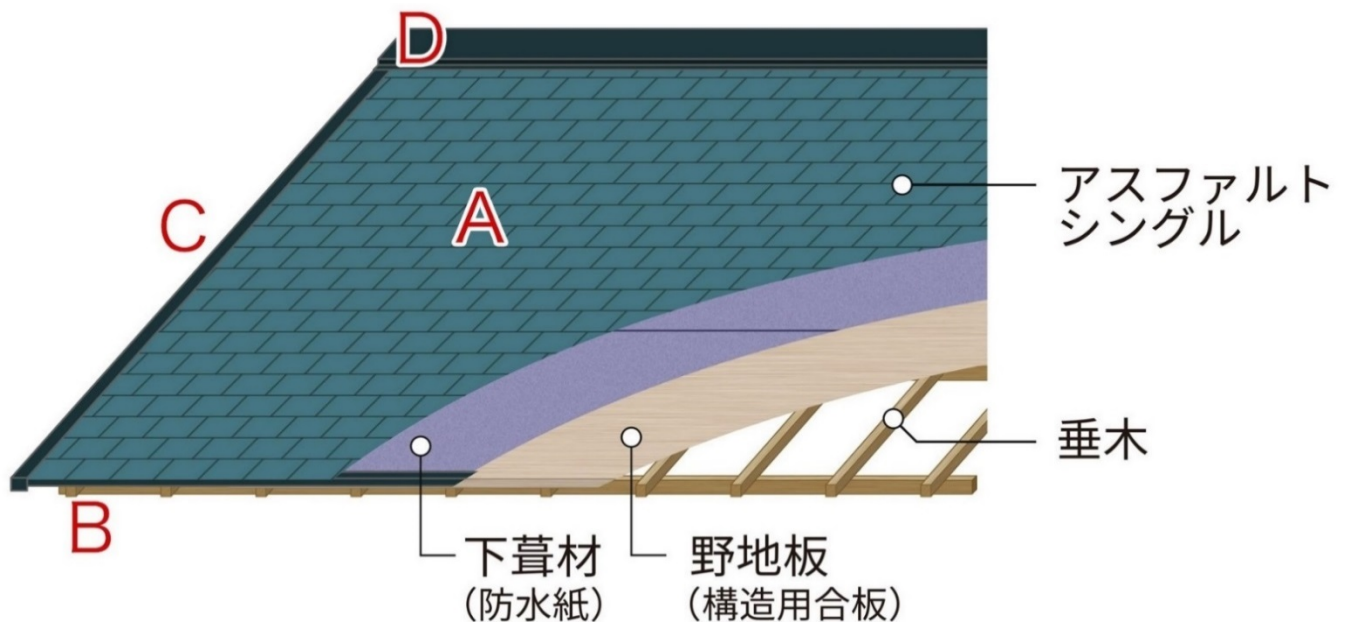
図 3.1.6 シングル葺きの層構成

アスファルトシングルは接着工法と、釘留め+接着する工法があります。共に下葺材に直に留め付けをします。（図 3.1.6）

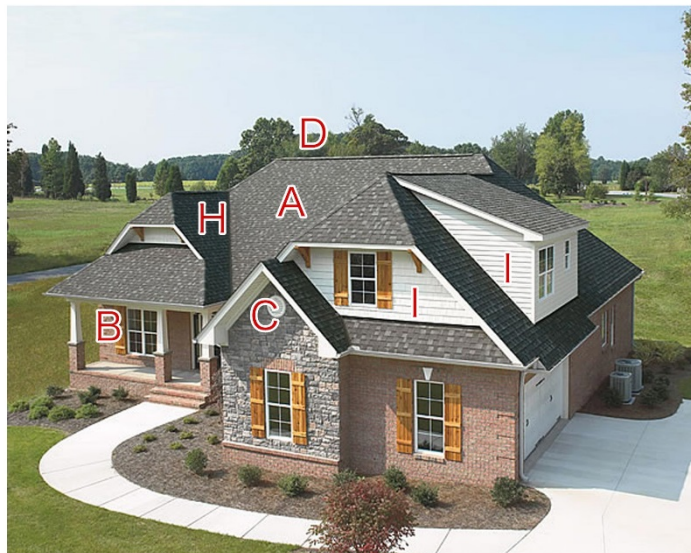
写真 3.1.6 シングル葺きの部位説明

- A 平部
- B 軒部
- C 袖部
- D 棟部
- E 下葺き部
- F 小屋裏部
- G 緊結部
- H 谷部
- I 壁際部

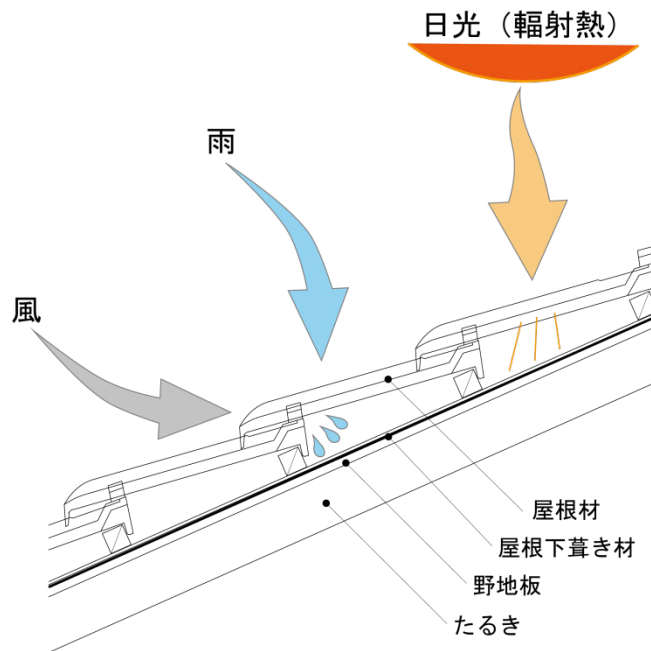
図 3.1.7 勾配屋根断面図

下葺き材の主な劣化因子としては、熱や、屋根材の間隙から浸入する雨水があります。熱は、図 3.1.7 のように屋根材を通して輻射熱が到達することが考えられます。下葺き材が長期間高温に晒されると、徐々に固くもろくなり、防水性能を維持することが難しくなります。また、変形を伴う現象もあります。変形が大きいと重ね幅が不足したり、くぎなどの貫通部分が広がるなど下地が露出してしまうものもあります。変形は熱の他、水分が原因の場合もあります。

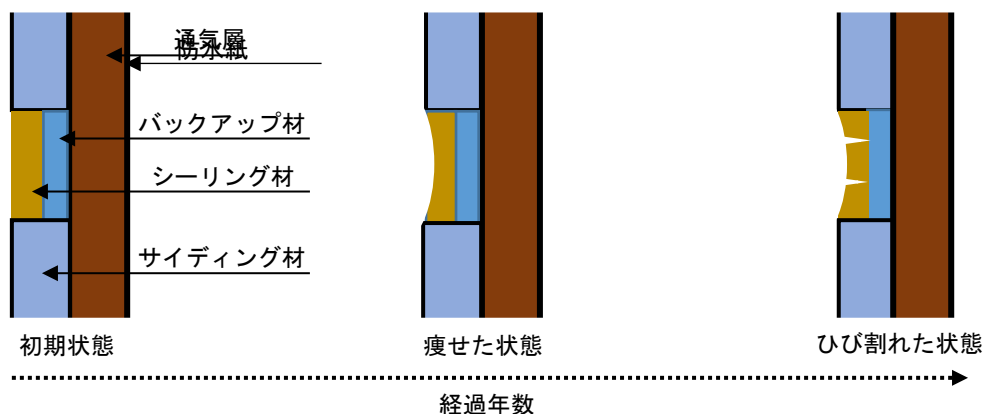
図 3.2.1 窯業系サイディングによる外壁仕上げの例

この「痩せ」を放置してしまうと、次にはシーリング材がひび割れるようになります。これは目視でシーリング材を観察すると表面に細かいひびが入っていることで分かります。このひび割れがサイディングとの間に生じると、「はく離」「切れ」ということになり壁の中への水分浸入を許してしまうことになります。この一連の過程を簡単な図で示せば、図 3.2.1 のとおりです。

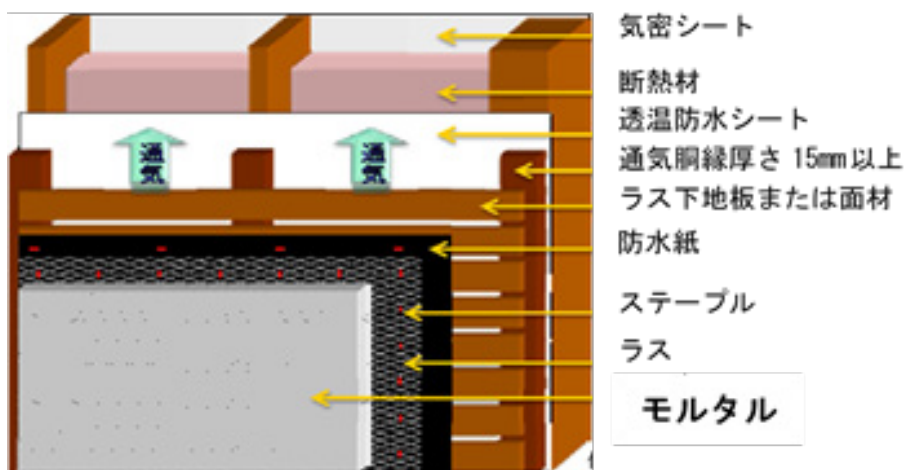
図 3.2.2 モルタル外壁仕上げの断面構成例（通気構法）

一般的なモルタル外壁仕上げの概略を示せば、図 3.2.2 のとおりです。製材の板（ラス下地板）や合板などの上に防水紙を介して金属の網（ラス）を取り付け、そこにモルタルを何回かに分けて塗り付け、最後に仕上げ塗材を施工します。したがって、「モルタル外壁仕上げ」とは言っても、直接モルタルが見えるわけではなくて、直接見えるのは防水や美装の役目をもった塗材表面が見えることとなります。施工上の瑕疵があったり大地震に遭遇しない限りは、一般にモルタル壁の下地や塗層全体に短期に劣化が生じることは考えにくく、経年にもなう劣化としては仕上げ塗材部分から始まりモルタル層に至るといった経過が通常です。ここでは、これらの各構成部分に生じやすい経年劣化と呼ばれる性能低下現象について記載します。

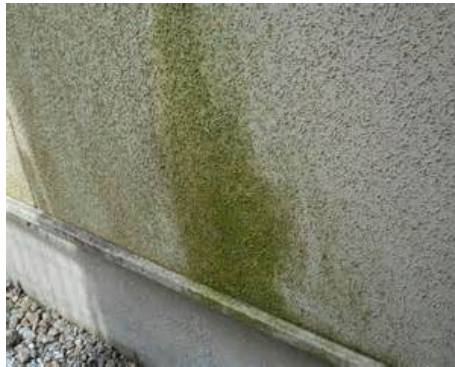
写真 3.2.4 モルタル外壁仕上げの藻による汚損例

写真 3.2.4 に示すように、立地や隣家・植栽との関係あるいは仕上げ面の凹凸状況などの条件によっては、早ければ新築後数年経過するころから、塵埃、手垢、油脂、錆などの付着または藻・苔やカビなどの繁殖によって、通常の洗浄方法では除去しきれない汚れが付着することがあります。ただ、これらの汚損が生じて壁体としての機能、性能に問題は生じませんが、藻や苔が発生する環境は改善しておいたほうがよいでしょう。

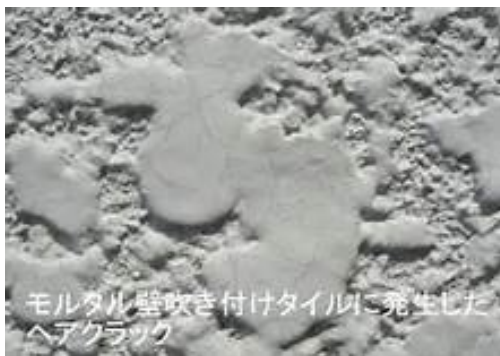
写真 3.2.7 モルタル外壁仕上げ面に生じたヘアクラックの例

モルタルは硬化・乾燥にともない体積収縮を生じ、一方で引張りに対する抵抗力にも弱いので、施工上の瑕疵などが無くてもひび割れが生じやすい材料です。ひび割れには写真 3.2.7 に示すような、ごく細い（多くの場合深さも浅い）ヘアクラックと呼ばれるものと、少し離れたところからでも目視で確認できる幅が 1mm を超えるようなひび割れなど多様なひび割れがあります。雨水浸入の観点から見れば、写真 3.2.8 に示すような 0.3mm を超えないひび割れであれば、水分は浸入しにくいと言われており直ちに補修しなくとも、経過観察をしていけばよいでしょう。

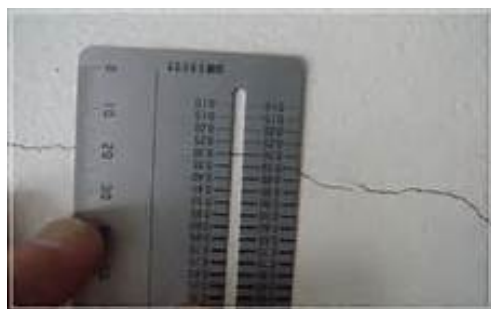
写真 3.2.9 ひび割れ幅を知るためのクラックスケールの例

ところで、ひび割れ幅の計測の仕方ですが、建物検査の専門家は写真 3.2.9 に示すような、クラックスケールという道具を使います。これは近所のホームセンターなどにも置いてありますので、それを手に入れば簡単に調べることができます。そのような道具が手に入らない時は太さが分かっているシャープペンシルの芯を使うとおおよその幅を知ることができます。

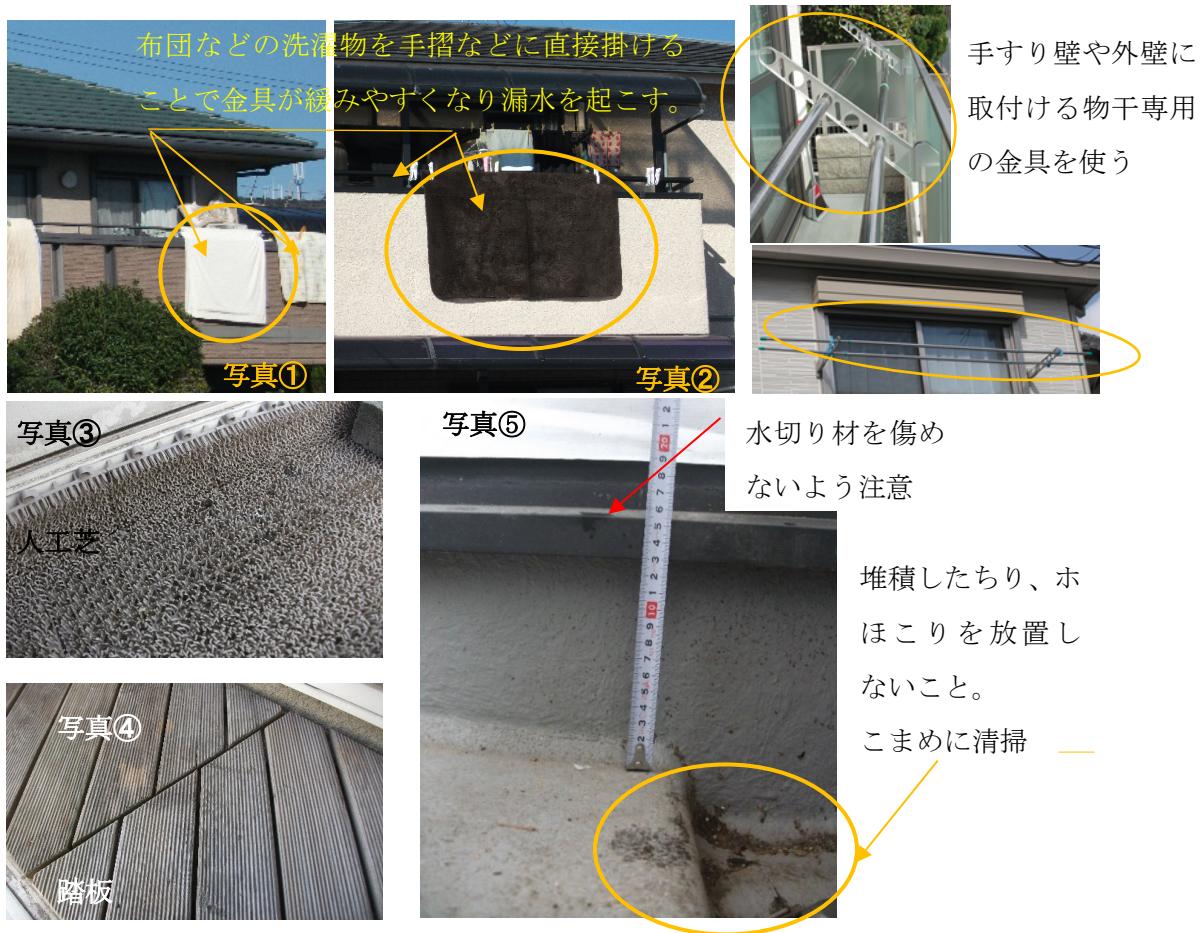
- ① 手すり壁上端は寝具などの日干しに利用する事も多く、上端に繰返し大きな力が加えられ手摺や笠木などの固定金具が緩み漏水しやすくなります。この漏水は手すり壁や床裏が空洞となっている事から日当たりの良し悪しにより表面温度の違いが生じ、中空部に結露が発生しやすく木部が湿潤状態になり劣化リスクが高まります。（写真①&②）
- ② 長期にわたり植栽プランターや植木鉢などは直接置かず、敷板や人工芝などを介して置く事が床防水の保護にもなります。（写真③、④）
- ③ バルコニーの床は土砂やチリやほこりが堆積しやすく、放置すると排水口の目詰まりの原因となるので定期的な清掃が必要です。（写真⑤）

- ④ バルコニーの床面に、植栽用のプランターや空調機器の室外機を据置する場合など、防水層に部分的な集中荷重をかけ続けることや、寒暖の繰り返しによる防水層の伸縮が材質の劣化を早める要因となります。床面保護に人工芝やすのこなどの緩衝材を使う（写真③、④）
- ⑤ 床面に不用意に放置されるちりやほこりは、排水用のドレーンやオーバーフロー管の目詰まりを起こし排水口が1カ所の場合、併設するオーバーフロー管がともに閉塞されると、大雨などで一時的な溜り水が防水層の上端レベルに達し漏水の原因となることもあります。（写真⑤）

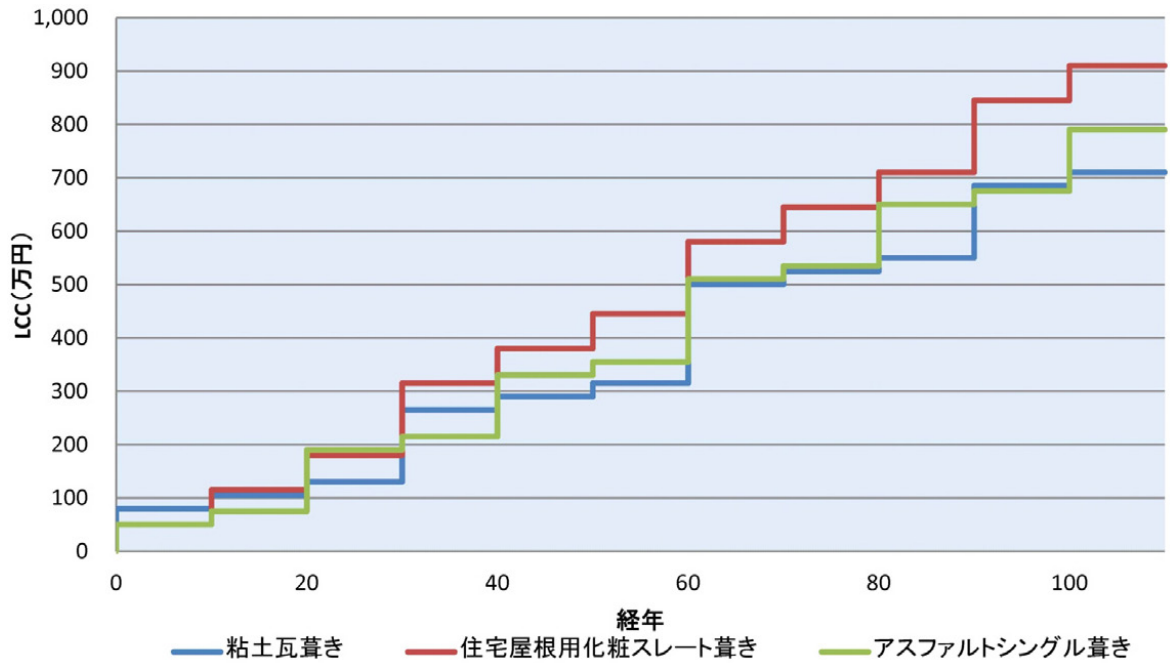
図 4.2.2 屋根のライフサイクルコストの概算試算の例

ここでは、諸条件を簡略化した上で、3 種類の屋根構法について LCC の概算を試みました。例えば粘土瓦屋根に関しては、図 4.1.1 による維持保全費用と初期費用を仮定し、経過年数を横軸にして積算すると、一定の条件下における LCC を概算することが可能となります。粘土瓦葺きに加えて、住宅屋根用化粧スレート葺き、アスファルトシングル葺きについて以下の仮定で試算を行った結果を図 4.2.2 に示します。

- ・約 100 m²の屋根面積を想定。屋根形状は考慮しない。
- ・初期点検費用は省略
- ・更新時にも同じ材料で葺き替える。
- ・安全対策費（足場代等）を含んでいない。
- ・建築物全体のメンテナンスとの整合、建築物そのものの耐用年数、除却について考慮していない。
- ・金利や物価変動について考慮していない。

この試算例は、構法ごとの LCC の大小を比較することを目的としたものではなく、LCC の総額に対し、初期費用のそれはわずかに過ぎないことを象徴的に表すものとお考え下さい。

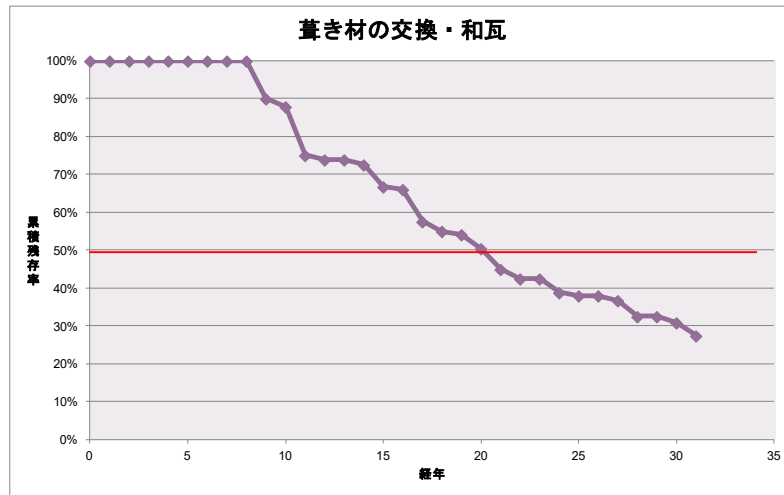
図 5.1.2 小松らの LCC 推計における区間残存推計法の例文献 1)をもとに作成

この調査では、戸建住宅の居住者を対象とするアンケート調査（回答 1,553）を基本データとしています。これを区間残存推計法で分析することによって残存率関数を算出し、残存率 50%となる期間を交換周期と設定しています。例えば、図 5.1.2 は和瓦の交換周期の推計例ですが、残存率が 50%となる 20 年強が交換周期になっています。

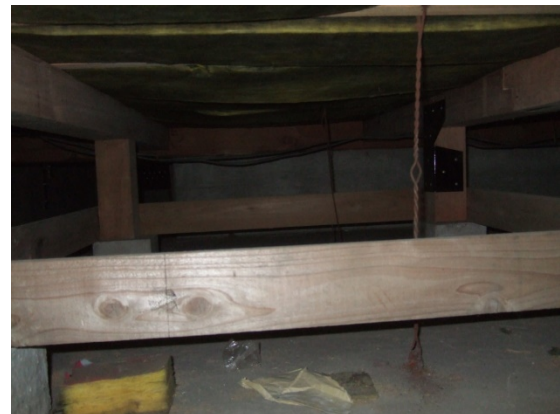
写真 6.3.1 ベタ基礎+在来軸組構法による1階床下の状況例

写真 6.3.1 は在来構法による住宅の床下の一例を示したものですが、断熱材の残材や建設中に出たと思われるゴミが散乱しています。特に木片などはシロアリを誘因する原因ともなり得ることからこのような事例はあってはならないものですが、工事管理が行き届いていない現場では起こり得る状況です。このような自宅の床下の現状を知ることから床下点検は始まると思うことが大事です。

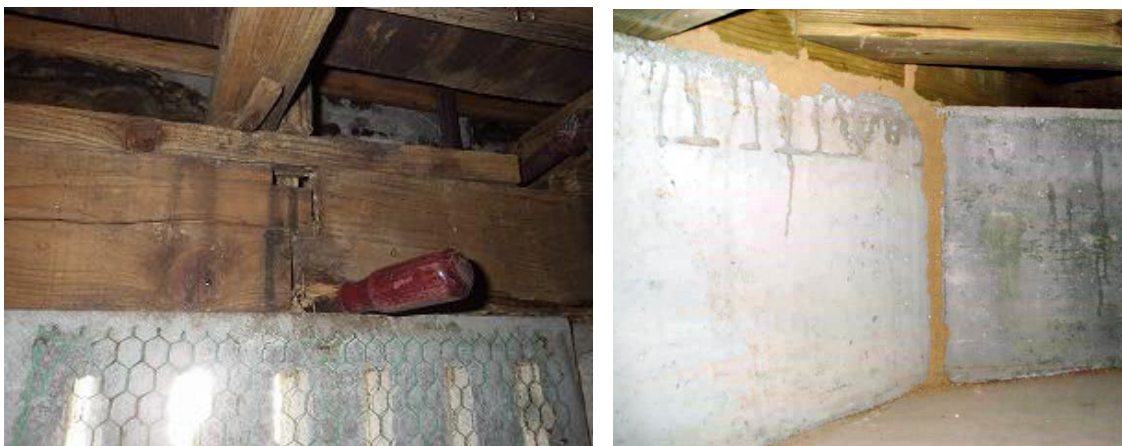
写真 6.3.3 左：土台下部の腐朽例
右：基礎立ち上がり部分に蟻道が構築され土台に達している例

自宅の床下に潜って、動ける範囲内で表 6.3.2 に示すような箇所と項目について点検します。腐朽やシロアリ被害の有無などは専門的な診断が必要になりますが、写真 6.3.3 のような状況が木材表面に生じていれば、被害が疑われますので、専門家に相談する必要があります。それ以外の部材の浮き、割れ、ずれ、倒れ、はずれなどは比較的簡単に目視で確認することが可能です。

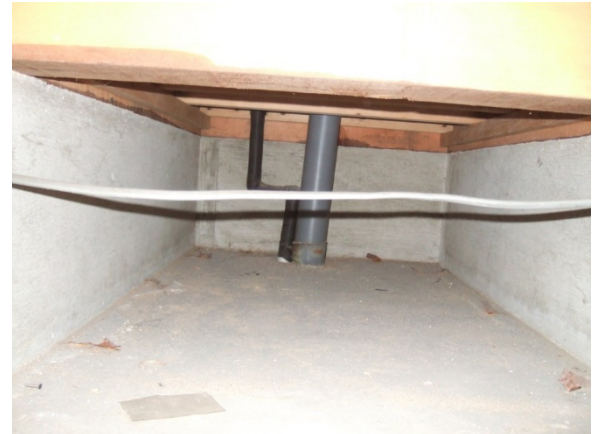
写真 6.3.4 1階床下配管の様子

写真 6.3.4 に示すように、1階床下には、構造部材以外に、設備配管類、断熱材、換気部材なども位置しています。これらは建物の機能性や快適性のほか、床下空間の乾燥を促して耐久性を確保するなど重要な役割をしている部分です。

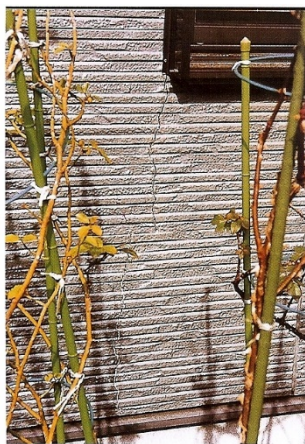
写真 6.3.5 サイディングの割れ

塗装部はモルタル仕上げの場合と同様の現象に注意する必要があります。また、サイディング部では、材質により異なりますが、サイディングそのものの反りや割れ（写真 6.3.5）、ずれ、はずれ、欠損（写真 6.3.6）などのほかに目地シーリング部のひび割れ、はく離などに気を配る必要があります。特に日当たりのよい壁面ではシーリング材の劣化が早く進行するので、一層の注意を払う必要があります。

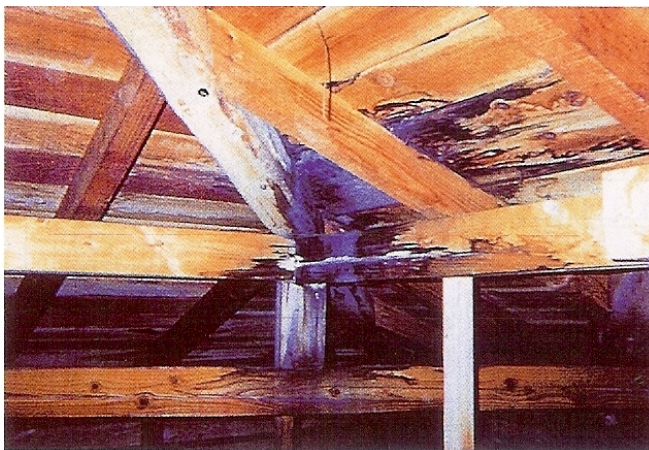
写真 6.3.8 小屋裏漏水箇所の様子

造体のほとんどが目視できることが分かります。また、雨水が小屋裏側にまで漏洩している場合は、写真 6.3.8 に示すように野地板や小屋組材の変色・しみ跡が残って確認ができるほか、より事態が進んだ状態としての腐朽も確認することができます。

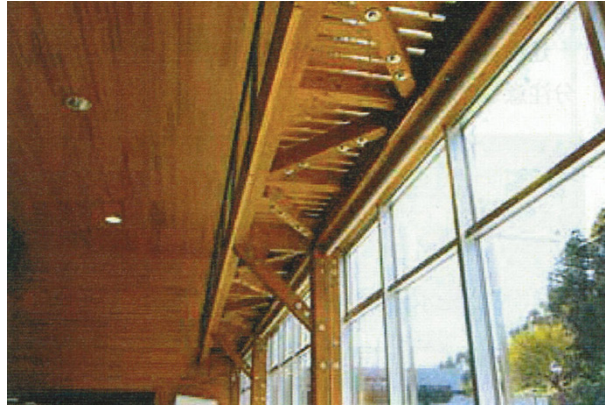
写真 6.5.1 メンテナンス用のキャットウォークの例（静岡県天竜区役所）

写真 6.5.1 は公共施設の例ですが、屋内にメンテナンス用に設けられたキャットウォークの例です。戸建住宅の小屋裏にも足場板程度の簡易なものでいいので同様のものが付いていると点検が極めて容易になります。また、点検に必要な照明用の電源を確保しておくことも点検をしやすくする上で大事なことです。

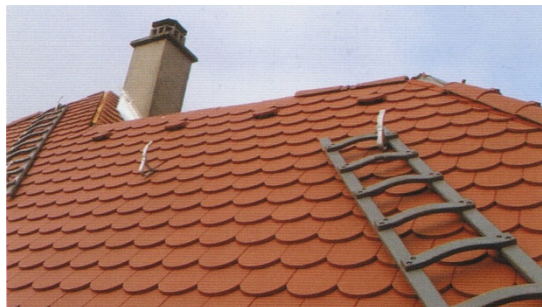
写真 6.5.2 屋根点検用金具を付けたドイツの住宅例（写真提供：岩元創）

安全の観点から住まい手ができる屋根面の点検範囲は、2階の窓から1階の屋根を目視で点検する程度ですが、今後住まいを建て直したり大規模修繕をする場合には、業者が屋根の点検をしやすいように屋根面の棟に近い箇所に1箇所と屋根の上り口となる軒先近くに1箇所ほど点検用金具を取り付けておくとよいでしょう。写真 6.5.2 はドイツの住宅の屋根に設けられた点検用金具の例です。このような準備をしておくことがメンテナンスの容易な屋根を作る上で重要になると思われ、日本での今後の普及を期待したいところです。

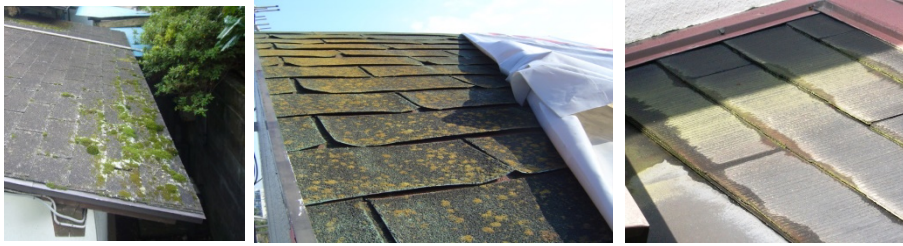
屋根葺き材の表面に苔が発生した事例。(葺き材の防水性が失効する:北側勾配面に多い)

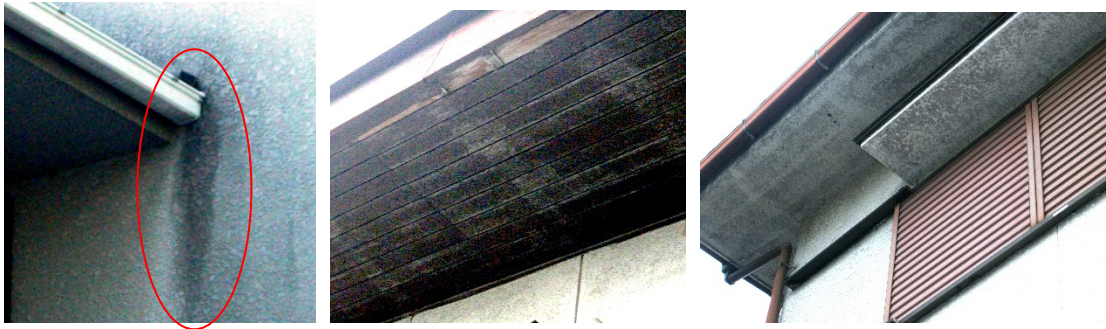
軒先の雨だれや軒裏天井のシミ変色の他庇や軒裏の黒ズミなどは見えない部分に結露や雨水の浸入が疑われます。早期に補修が必要な状態であるか確認して下さい。

軒樋端部の雨垂れは要補修 軒裏の結露か雨漏れの兆候 軒天や庇裏に結露や漏水の疑い

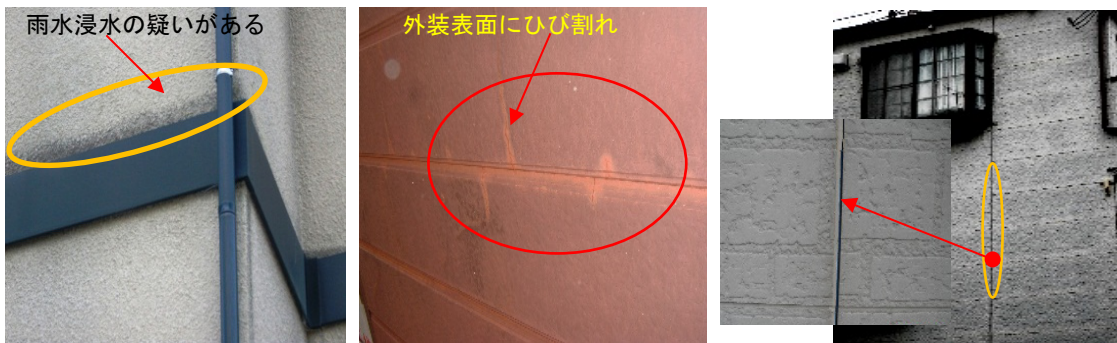
外壁に付帯する化粧オーナメントなどが雨水の浸水原因となることも少なくなく、乾式外装材の目地切れやひび割れは、見えない裏側の不正常的な状態が表面化した状態であり、放置するほど劣化が進行するので速やかに補修することが必要です。

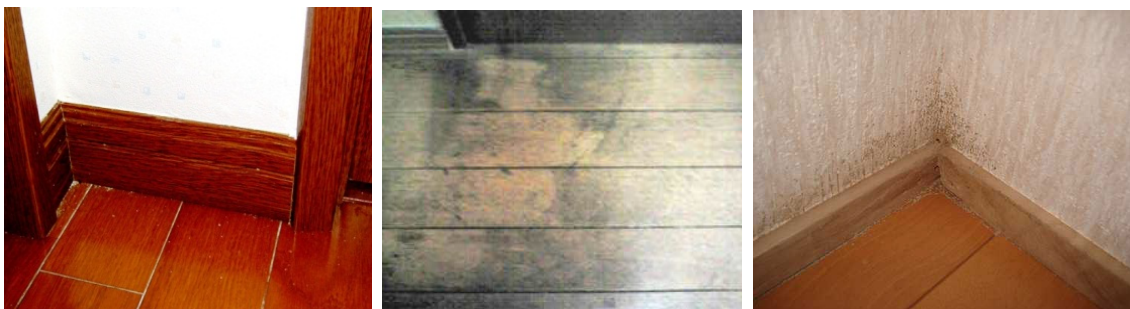
壁際の床に湿潤が発生した状態 床裏の結露により表面が黒く変色 壁の内部が湿潤し下部にカビが発生
