第2編【住まい手向け】長持ち住宅ガイドライン

第Ⅱ章 木造住宅の耐久性を向上させる家造りガイドライン

1. この手引きの目的と役割

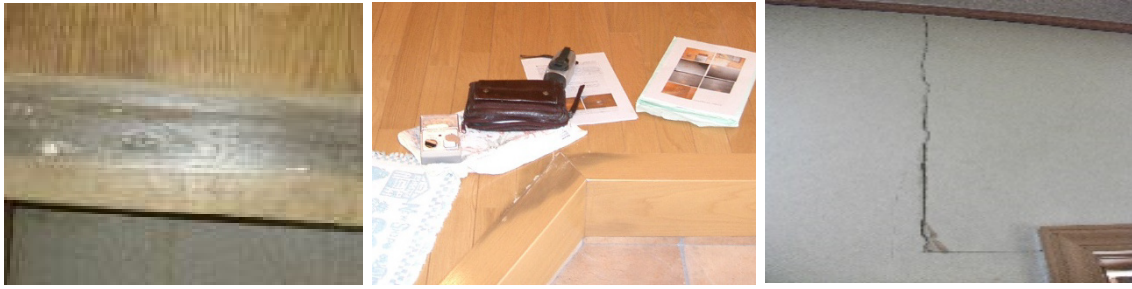
玄関の上がり框化粧面が変色、框の心材がシロアリの食害を受けていた。壁表面の罅割れは躯体変異が原因

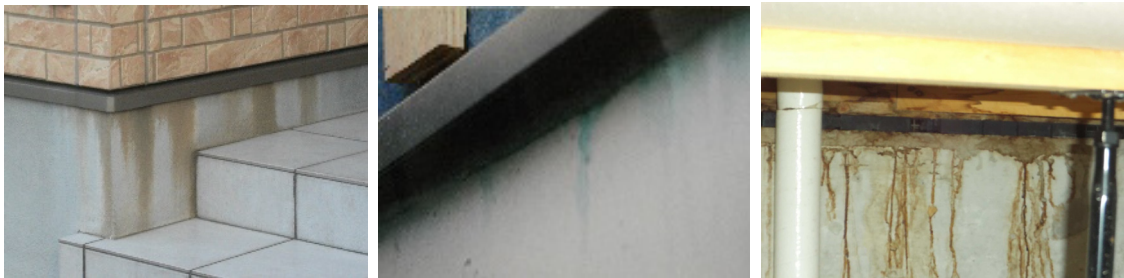
基礎の仕上げ面に雨垂れ状の汚れが付着している状態は床下内側の基礎にも見られます。

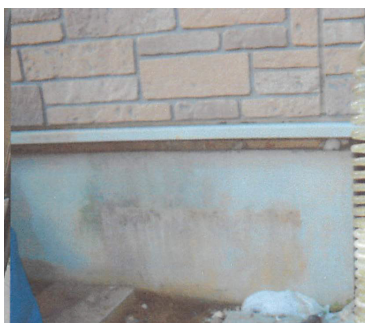
左の写真は、基礎の外面に張り付けられた発泡系断熱材にシロアリが遡上し、化粧として塗ったモルタルを通して変色が表面化した。サンデッキに隠されていたため発見が遅れた。

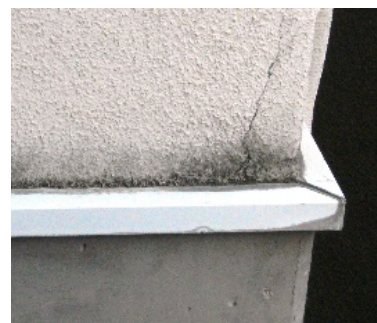
外張基礎断熱の側面の汚損状態

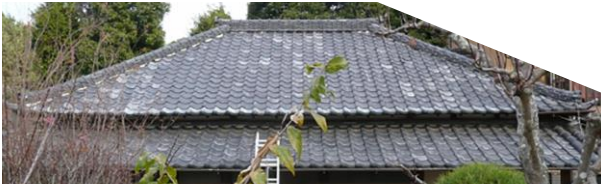
いぶし瓦の変色 以前より濃くなった。 いぶし瓦の特性 防水性強度に問題なし。

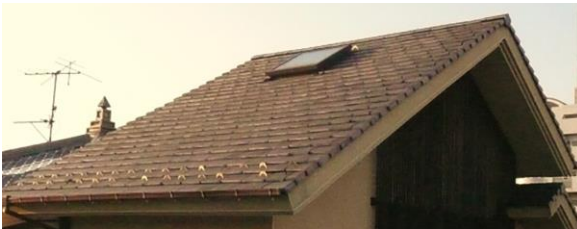
発生階	<input type="checkbox"/> 1階 <input checked="" type="checkbox"/> 2階 <input type="checkbox"/> 3階 <input type="checkbox"/> その他() <input type="checkbox"/> 不明
方 位	<input type="checkbox"/> 東 <input type="checkbox"/> 西 <input checked="" type="checkbox"/> 南 <input type="checkbox"/> 北 <input type="checkbox"/> 不明
経年変化記録 部材(瓦本体) (説明文・写真・図)	
<input type="checkbox"/> ひび <input type="checkbox"/> 割れ <input type="checkbox"/> 剥離 <input type="checkbox"/> 欠損 <input type="checkbox"/> 変形 <input type="checkbox"/> 反り <input type="checkbox"/> 縮み <input type="checkbox"/> ずれ <input type="checkbox"/> 腐食(錆) <input type="checkbox"/> 腐朽 <input checked="" type="checkbox"/> 変色 <input type="checkbox"/> 汚れ <input type="checkbox"/> かび <input type="checkbox"/> こけ <input type="checkbox"/> 堆積物有り <input type="checkbox"/> シーリング切れ <input type="checkbox"/> その他()	
<p>いぶし瓦は経年により色が濃くなり、場合によっては、むらができるのが特性。耐久性、防水性に問題なし。</p>

補修内容	経過観察
耐久性向上の提案	ペンキ等の塗装工事不可。塗材の塗膜の剥離がおきる。

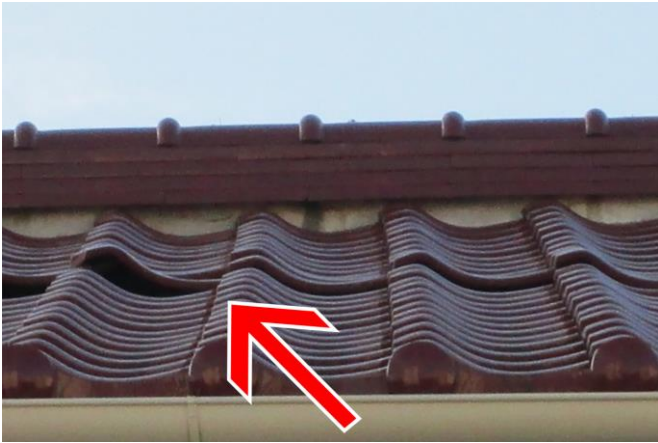
発生階	<input type="checkbox"/> 1階 <input checked="" type="checkbox"/> 2階 <input type="checkbox"/> 3階 <input type="checkbox"/> その他() <input type="checkbox"/> 不明
方 位	<input type="checkbox"/> 東 <input type="checkbox"/> 西 <input type="checkbox"/> 南 <input checked="" type="checkbox"/> 北 <input type="checkbox"/> 不明
経年変化記録 部材 (棧瓦) (説明文・写真・図)	
<input type="checkbox"/> ひび <input type="checkbox"/> 割れ <input type="checkbox"/> 剥離 <input type="checkbox"/> 欠損 <input type="checkbox"/> 変形 <input type="checkbox"/> 反り <input type="checkbox"/> 縮み <input checked="" type="checkbox"/> ずれ <input type="checkbox"/> 腐食(錆) <input type="checkbox"/> 腐朽 <input type="checkbox"/> 変色 <input type="checkbox"/> 汚れ <input type="checkbox"/> かび <input type="checkbox"/> こけ <input type="checkbox"/> 堆積物有り <input type="checkbox"/> シーリング切れ <input type="checkbox"/> その他()	
<p>台風時に棧瓦がめくれ、 瓦の下に雨水が浸入した。</p>

<p>旧工法による施工も考えられる。改修および新築時は、「瓦屋根標準設計・施工ガイドライン」による施工が推奨される。</p>

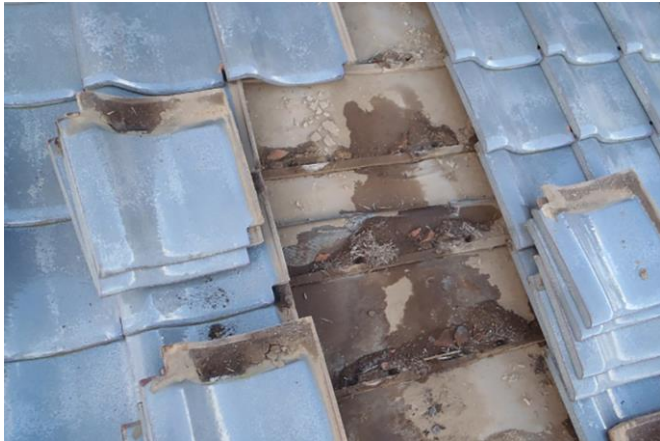
土ほこりの多い場所 瓦の重なり目に土が堆積し、 長期による雨水を土が吸い 上げ、瓦下に漏水した。 今後瓦下の漏水が、瓦棧の 腐朽(瓦のずれ)室内への 漏水等を招くおそれ有。

主な作用因子	■雨水 □結露水 □風 □地震 □雪 □低温 □高温 □虫 □鳥 □植物 □塩分 <input type="checkbox"/> 踏み割れ <input type="checkbox"/> 飛来物 ■ほこり □火山灰 □化学物質 □紫外線 <input type="checkbox"/> その他() □不明
補修内容	瓦の葺き直し(堆積物の除去)
耐久性向上の提案	たて棧通気工法や防水性の高い防水下地に変更

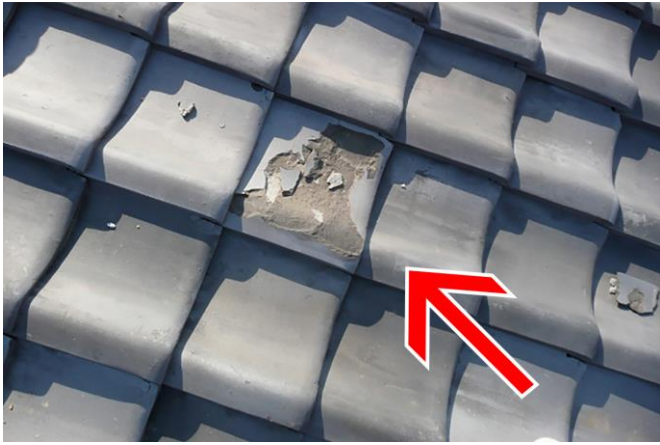
発生階	<input checked="" type="checkbox"/> 1階 <input type="checkbox"/> 2階 <input type="checkbox"/> 3階 <input type="checkbox"/> その他() <input type="checkbox"/> 不明
方位	<input type="checkbox"/> 東 <input type="checkbox"/> 西 <input type="checkbox"/> 南 <input checked="" type="checkbox"/> 北 <input type="checkbox"/> 不明
経年変化記録 部材 (棧瓦) (説明文・写真・図) <input type="checkbox"/> ひび <input type="checkbox"/> 割れ <input checked="" type="checkbox"/> 剥離 <input type="checkbox"/> 欠損 <input type="checkbox"/> 変形 <input type="checkbox"/> 反り <input type="checkbox"/> 縮み <input type="checkbox"/> ずれ <input type="checkbox"/> 腐食(錆) <input type="checkbox"/> 腐朽 <input type="checkbox"/> 変色 <input type="checkbox"/> 汚れ <input type="checkbox"/> かび <input type="checkbox"/> こけ <input type="checkbox"/> 堆積物有り <input type="checkbox"/> シーリング切れ <input type="checkbox"/> その他()	
冬に瓦が含水して凍り、膨脹を繰り返して、表面が剥離した。(凍害) 過去の瓦で含水率の高い製品もあった。

主な作用因子	<input checked="" type="checkbox"/> 雨水 <input type="checkbox"/> 結露水 <input type="checkbox"/> 風 <input type="checkbox"/> 地震 <input type="checkbox"/> 雪 <input checked="" type="checkbox"/> 低温 <input type="checkbox"/> 高温 <input type="checkbox"/> 虫 <input type="checkbox"/> 鳥 <input type="checkbox"/> 植物 <input type="checkbox"/> 塩分 <input type="checkbox"/> 踏み割れ <input type="checkbox"/> 飛来物 <input type="checkbox"/> ほこり <input type="checkbox"/> 火山灰 <input type="checkbox"/> 化学物質 <input type="checkbox"/> 紫外線 <input type="checkbox"/> その他() <input type="checkbox"/> 不明

補修内容	瓦の交換
耐久性向上の提案	含水率の低い瓦を使用

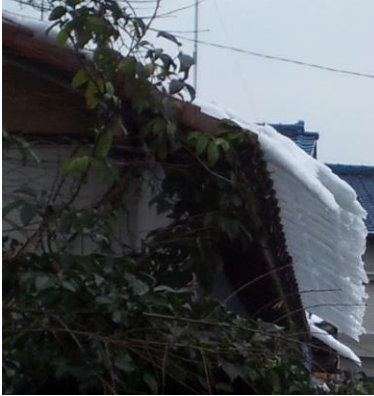
発 生 階	<input checked="" type="checkbox"/> 1階 <input type="checkbox"/> 2階 <input type="checkbox"/> 3階 <input type="checkbox"/> その他() <input type="checkbox"/> 不明
方 位	<input type="checkbox"/> 東 <input type="checkbox"/> 西 <input type="checkbox"/> 南 <input checked="" type="checkbox"/> 北 <input type="checkbox"/> 不明
経年変化記録 部材() (説明文・写真・図)	
<input type="checkbox"/> ひび <input type="checkbox"/> 割れ <input type="checkbox"/> 剥離 <input type="checkbox"/> 欠損 <input type="checkbox"/> 変形 <input type="checkbox"/> 反り <input type="checkbox"/> 縮み <input type="checkbox"/> ずれ <input type="checkbox"/> 腐食(錆) <input type="checkbox"/> 腐朽 <input type="checkbox"/> 変色 <input type="checkbox"/> 汚れ <input type="checkbox"/> かび <input type="checkbox"/> こけ <input type="checkbox"/> 堆積物有り <input type="checkbox"/> シーリング切れ <input type="checkbox"/> その他()	
屋根面に積もった雪が まとまって滑落し、庭木 を破損した。

主な作用因子	<input type="checkbox"/> 雨水 <input type="checkbox"/> 結露水 <input type="checkbox"/> 風 <input type="checkbox"/> 地震 <input checked="" type="checkbox"/> 雪 <input type="checkbox"/> 低温 <input type="checkbox"/> 高温 <input type="checkbox"/> 虫 <input type="checkbox"/> 鳥 <input type="checkbox"/> 植物 <input type="checkbox"/> 塩分 <input type="checkbox"/> 踏み割れ <input type="checkbox"/> 飛来物 <input type="checkbox"/> ほこり <input type="checkbox"/> 火山灰 <input type="checkbox"/> 化学物質 <input type="checkbox"/> 紫外線 <input type="checkbox"/> その他() <input type="checkbox"/> 不明

補修内容	雪止瓦、雪止金具後付工事
耐久性向上の提案

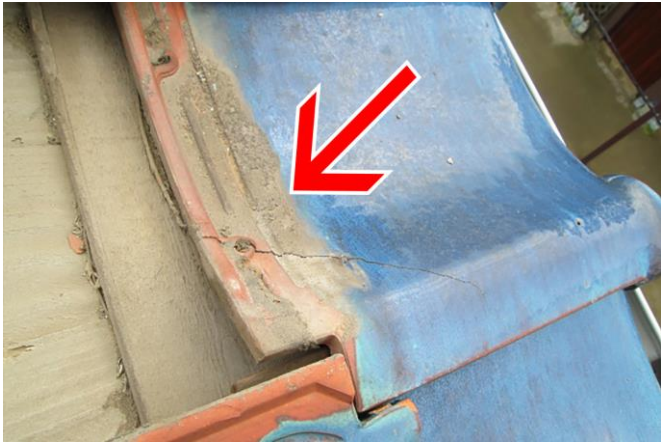
<p>軒瓦の留付に使用されていた釘が鉄釘だったため、錆びて膨脹し瓦が割れた。 軒瓦の破損により欠落のおそれ有。</p>

主な作用因子	■雨水 □結露水 □風 □地震 □雪 □低温 □高温 □虫 □鳥 □植物 □塩分 □踏み割れ □飛来物 □ほこり □火山灰 □化学物質 □紫外線 □その他() □不明
補修内容	軒先付け直し工事、破損瓦交換
耐久性向上の提案	ステンレス等、錆びづらい釘に変更

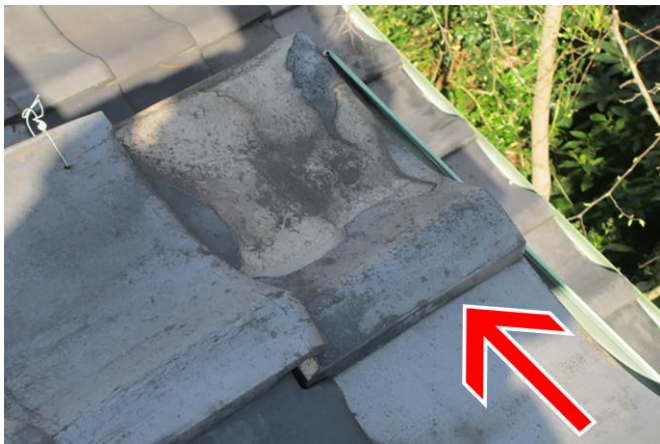
粘土で冬場水分を吸収し凍ると、このように表面剥離がおきる場合がある。凍害凍害が進行すると、割れ、欠落、雨漏れのおそれがある。

主な作用因子	■雨水 □結露水 □風 □地震 □雪 ■低温 □高温 □虫 □鳥 □植物 □塩分 <input type="checkbox"/> 踏み割れ <input type="checkbox"/> 飛来物 <input type="checkbox"/> ほこり <input type="checkbox"/> 火山灰 <input type="checkbox"/> 化学物質 <input type="checkbox"/> 紫外線 <input type="checkbox"/> その他() □不明
補修内容	部分交換
耐久性向上の提案	現行の商品は、このような凍害は少ない。

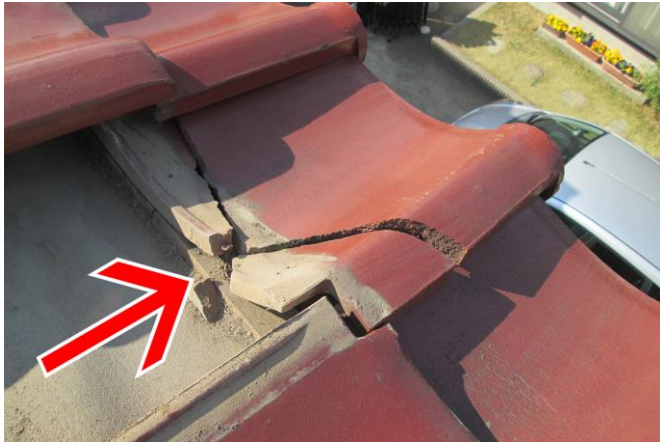
発生階	<input type="checkbox"/> 1階 <input checked="" type="checkbox"/> 2階 <input type="checkbox"/> 3階 <input type="checkbox"/> その他() <input type="checkbox"/> 不明
方 位	<input type="checkbox"/> 東 <input type="checkbox"/> 西 <input type="checkbox"/> 南 <input checked="" type="checkbox"/> 北 <input type="checkbox"/> 不明
経年変化記録 部材 (軒瓦) (説明文・写真・図) <input type="checkbox"/> ひび <input checked="" type="checkbox"/> 割れ <input type="checkbox"/> 剥離 <input type="checkbox"/> 欠損 <input type="checkbox"/> 変形 <input type="checkbox"/> 反り <input type="checkbox"/> 縮み <input type="checkbox"/> ずれ <input checked="" type="checkbox"/> 腐食(錆) <input type="checkbox"/> 腐朽 <input type="checkbox"/> 変色 <input type="checkbox"/> 汚れ <input type="checkbox"/> かび <input type="checkbox"/> こけ <input type="checkbox"/> 堆積物有り <input type="checkbox"/> シーリング切れ <input type="checkbox"/> その他()	
軒瓦を留付に鉄釘を使用。 釘の腐食により膨脹して 瓦を破損欠落。

主な作用因子	<input checked="" type="checkbox"/> 雨水 <input type="checkbox"/> 結露水 <input type="checkbox"/> 風 <input type="checkbox"/> 地震 <input type="checkbox"/> 雪 <input type="checkbox"/> 低温 <input type="checkbox"/> 高温 <input type="checkbox"/> 虫 <input type="checkbox"/> 鳥 <input type="checkbox"/> 植物 <input type="checkbox"/> 塩分 <input type="checkbox"/> 踏み割れ <input type="checkbox"/> 飛来物 <input type="checkbox"/> ほこり <input type="checkbox"/> 火山灰 <input type="checkbox"/> 化学物質 <input type="checkbox"/> 紫外線 <input type="checkbox"/> その他() <input type="checkbox"/> 不明

補修内容	軒瓦交換工事
耐久性向上の提案	錆びに強いステンレス釘、ビスに変更

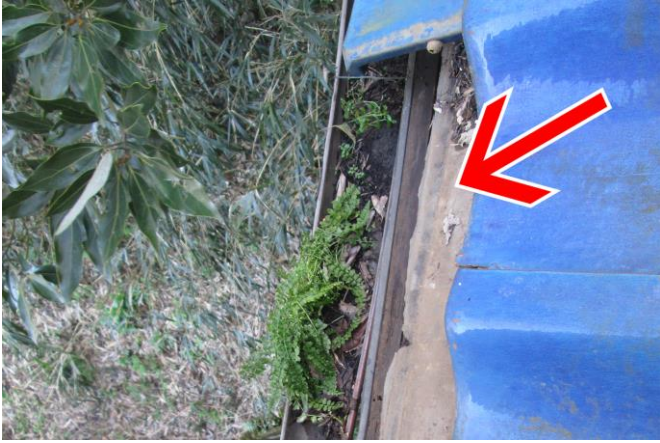
物件所在地	千葉県市原市
立地条件	住宅地
竣工経年	()年 ~ ()年 = (30)年推定
建物用途	■戸建住宅 □共同住宅 □その他()
建物構法	■軸組構法 □枠組壁工法 □プレハブ構法 □その他() □不明
屋根形状	■切妻 □寄棟 □片流れ □入母屋 □その他() □不明
屋根勾配	(/ 10) 勾配
下地(野地板)	□構造用合板 □その他の合板(コンパネ等) □パーティクルボード □硬質木片セメント板 □硬質木毛セメント板 ■木材(バラ材) □木材(幅板) □その他() □不明
防水下地 (下葺)	□アスファルトルーフィング 940 □改質アスファルトルーフィング □透湿ルーフィング ■高分子系ルーフィング □土居葺き □樹皮系 □その他() □不明
瓦 棧 木	■木質系 □プラスチック系 □その他() □不明
仕 上 げ 材	■粘土瓦 □プレスセメント瓦 □化粧スレート □金属 □アスファルトシングル・不燃シングル □その他() □不明
屋根構法	■引掛棧工法(空葺) □土葺 □直葺(野地板直打ち) □通気たて棧構法 □その他() □不明
改 修 履 歴	
発 生 部 位	□平部 ■軒部 □けらば部 □大棟 □隅棟 □その他棟部 □谷部 □壁際部 □トップライト □雪止 □煙突 □その他() □不明
発 生 階	■1階 □2階 □3階 □その他() □不明
方 位	□東 ■西 □南 □北 □不明
経年変化記録 部材(野地) (説明文・写真・図)	
□ひび □割れ □剥離 □欠損 □変形 □反り □縮み □ずれ □腐食(錆) ■腐朽 □変色 □汚れ □かび □こけ □堆積物有り □シーリング切れ □その他()	
雨樋に土ほこりがたまり、 機能されておらず、雨樋に 当たった水が跳ね返り、 野地(広小舞)が常に濡れ て、腐朽した。

主な作用因子	■雨水 □結露水 □風 □地震 □雪 □低温 □高温 □虫 □鳥 □植物 □塩分 □踏み割れ □飛来物 ■ほこり □火山灰 □化学物質 □紫外線 □その他() □不明
補 修 内 容	雨樋掃除、広小舞の腐朽部交換
耐久性向上の提案	広小舞キャップ(板金)等でカバーする。

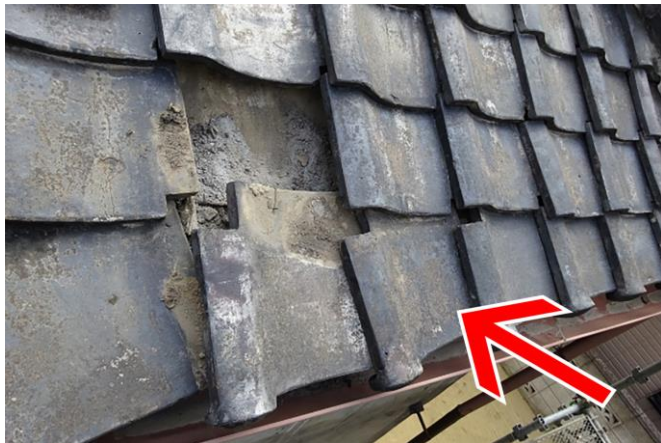
発生階	<input type="checkbox"/> 1階 <input checked="" type="checkbox"/> 2階 <input type="checkbox"/> 3階 <input type="checkbox"/> その他() <input type="checkbox"/> 不明
方 位	<input checked="" type="checkbox"/> 東 <input type="checkbox"/> 西 <input type="checkbox"/> 南 <input type="checkbox"/> 北 <input type="checkbox"/> 不明
経年変化記録 部材(軒先) (説明文・写真・図)	
<input type="checkbox"/> ひび <input type="checkbox"/> 割れ <input type="checkbox"/> 剥離 <input type="checkbox"/> 欠損 <input type="checkbox"/> 変形 <input type="checkbox"/> 反り <input type="checkbox"/> 縮み <input checked="" type="checkbox"/> ずれ <input type="checkbox"/> 腐食(錆) <input type="checkbox"/> 腐朽 <input type="checkbox"/> 変色 <input type="checkbox"/> 汚れ <input type="checkbox"/> かび <input type="checkbox"/> こけ <input type="checkbox"/> 堆積物有り <input type="checkbox"/> シーリング切れ <input type="checkbox"/> その他()	
<p>瓦土葺。 葺き土を止める棧木が腐朽して 葺き土と一緒に瓦が下方に、 全体にずれてきている。 点検されておらず、長期にわたり 雨水が浸入していたと思われ、木 部の腐り、瓦、葺き土のずれ。 瓦の欠落のおそれ有。</p>

<p>旧工法による施工も考えられる。改修および新築時は、「瓦屋根標準設計・施工ガイドライン」による施工が推奨される。</p>

主な作用因子	<input checked="" type="checkbox"/> 雨水 <input type="checkbox"/> 結露水 <input type="checkbox"/> 風 <input checked="" type="checkbox"/> 地震 <input type="checkbox"/> 雪 <input type="checkbox"/> 低温 <input type="checkbox"/> 高温 <input type="checkbox"/> 虫 <input type="checkbox"/> 鳥 <input type="checkbox"/> 植物 <input type="checkbox"/> 塩分 <input type="checkbox"/> 踏み割れ <input type="checkbox"/> 飛来物 <input type="checkbox"/> ほこり <input type="checkbox"/> 火山灰 <input type="checkbox"/> 化学物質 <input type="checkbox"/> 紫外線 <input type="checkbox"/> その他() <input type="checkbox"/> 不明
補修内容	葺き直し(瓦が引掛棧工法に対応されていない場合やはり土葺)
耐久性向上の提案	瓦の交換、引掛棧工法、釘止め

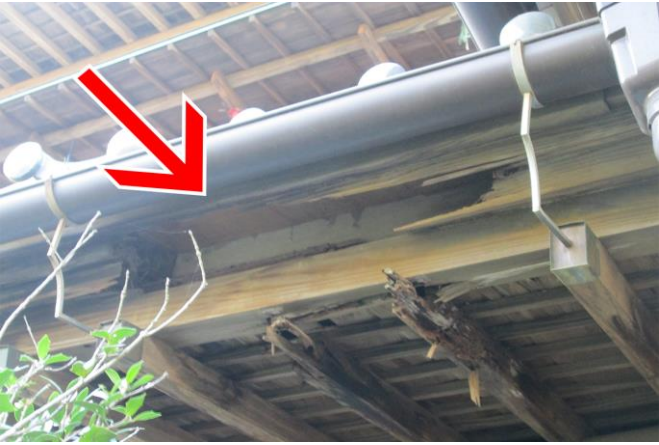
物件所在地	千葉県千葉市
立地条件	屋敷林の中
竣工経年	()年 ~ ()年 = (40)年
建物用途	■戸建住宅 □共同住宅 □その他()
建物構法	■軸組構法 □枠組壁工法 □プレハブ構法 □その他() □不明
屋根形状	■切妻 □寄棟 □片流れ □入母屋 □その他() □不明
屋根勾配	(/ 10) 勾配
下地(野地板)	□構造用合板 □その他の合板(コンパネ等) □パーティクルボード □硬質木片セメント板 □硬質木毛セメント板 ■木材(バラ材) □木材(幅板) □その他() □不明
防水下地 (下葺)	□アスファルトルーフィング 940 □改質アスファルトルーフィング □透湿ルーフィング □高分子系ルーフィング □土居葺き ■樹皮系 □その他() □不明
瓦 棧 木	■木質系 □プラスチック系 □その他() □不明
仕 上 げ 材	■粘土瓦 □プレスセメント瓦 □化粧スレート □金属 □アスファルトシングル・不燃シングル □その他() □不明
屋根構法	■引掛棧工法(空葺) □土葺 □直葺(野地板直打ち) □通気たて棧構法 □その他() □不明
改修履歴	
発生部位	□平部 ■軒部 □けらば部 □大棟 □隅棟 □その他棟部 □谷部 □壁際部 □トプライト □雪止 □煙突 □その他() □不明
発生階	■1階 □2階 □3階 □その他() □不明
方位	□東 □西 ■南 □北 □不明
<p>経年変化記録 部材(軒先木部) (説明文・写真・図)</p> <p>□ひび □割れ □剥離 □欠損 □変形 □反り □縮み □ずれ □腐食(錆) ■腐朽 □変色 □汚れ □かび □こけ □堆積物有り □シーリング切れ □その他()</p> <p>瓦のずれによる雨漏れを長期にわたり軒天並びに広小舞を濡らし、木部が腐朽した。 このままですと屋根自体が崩れ落ちるので腐朽木部の交換</p>

主な作用因子	■雨水 □結露水 □風 □地震 □雪 □低温 □高温 □虫 □鳥 □植物 □塩分 □踏み割れ □飛来物 □ほこり □火山灰 □化学物質 □紫外線 □その他() □不明
補修内容	腐朽木部の交換後、瓦部葺き直し

耐久性向上の提案	防水紙2層貼りなど高防水にする。 また、瓦棧をうかし、浸入した雨水を途中で溜めないようにする。

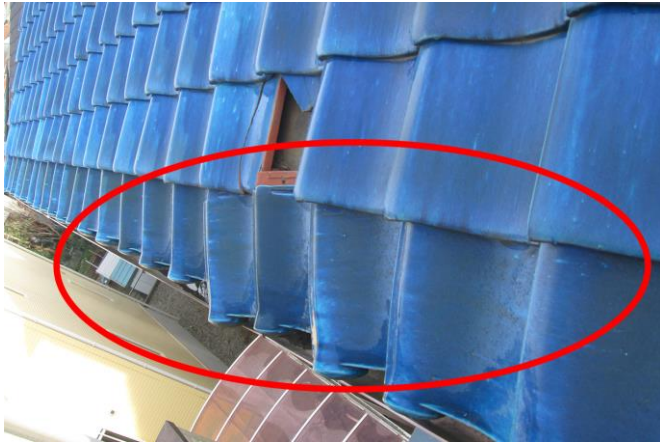
発生階	<input type="checkbox"/> 1階 <input checked="" type="checkbox"/> 2階 <input type="checkbox"/> 3階 <input type="checkbox"/> その他() <input type="checkbox"/> 不明
方位	<input type="checkbox"/> 東 <input type="checkbox"/> 西 <input type="checkbox"/> 南 <input checked="" type="checkbox"/> 北 <input type="checkbox"/> 不明
<p>経年変化記録 部材 (野地垂木) (説明文・写真・図)</p> <p><input type="checkbox"/>ひび <input checked="" type="checkbox"/>割れ <input type="checkbox"/>剥離 <input type="checkbox"/>欠損 <input type="checkbox"/>変形 <input type="checkbox"/>反り <input type="checkbox"/>縮み <input type="checkbox"/>ずれ <input type="checkbox"/>腐食(錆) <input checked="" type="checkbox"/>腐朽 <input type="checkbox"/>変色 <input type="checkbox"/>汚れ <input type="checkbox"/>かび <input type="checkbox"/>こけ <input type="checkbox"/>堆積物有り <input type="checkbox"/>シーリング切れ <input type="checkbox"/>その他()</p> <p> 棧瓦が破損部より長期にわたり雨漏れ。 野地板を支える垂木が腐朽していたと思われる。 雪の荷重により桁より先の垂木ごと破損し瓦が欠落した。 </p>

主な作用因子	<input checked="" type="checkbox"/> 雨水 <input type="checkbox"/> 結露水 <input type="checkbox"/> 風 <input type="checkbox"/> 地震 <input checked="" type="checkbox"/> 雪 <input type="checkbox"/> 低温 <input type="checkbox"/> 高温 <input type="checkbox"/> 虫 <input type="checkbox"/> 鳥 <input type="checkbox"/> 植物 <input type="checkbox"/> 塩分 <input type="checkbox"/> 踏み割れ <input type="checkbox"/> 飛来物 <input type="checkbox"/> ほこり <input type="checkbox"/> 火山灰 <input type="checkbox"/> 化学物質 <input type="checkbox"/> 紫外線 <input type="checkbox"/> その他() <input type="checkbox"/> 不明
補修内容	野地板をはがし垂木補修。野地、防水紙、瓦の葺き直し
耐久性向上の提案	垂木補強、雪止瓦の設置

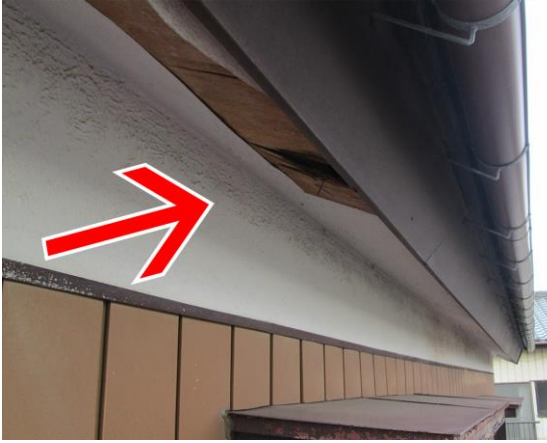
発生階	<input type="checkbox"/> 1階 <input checked="" type="checkbox"/> 2階 <input type="checkbox"/> 3階 <input type="checkbox"/> その他() <input type="checkbox"/> 不明
方 位	<input type="checkbox"/> 東 <input type="checkbox"/> 西 <input type="checkbox"/> 南 <input checked="" type="checkbox"/> 北 <input type="checkbox"/> 不明
経年変化記録 部材 (軒天ベニア) (説明文・写真・図) <input type="checkbox"/> ひび <input type="checkbox"/> 割れ <input checked="" type="checkbox"/> 剥離 <input type="checkbox"/> 欠損 <input type="checkbox"/> 変形 <input type="checkbox"/> 反り <input type="checkbox"/> 縮み <input type="checkbox"/> ずれ <input type="checkbox"/> 腐食(錆) <input checked="" type="checkbox"/> 腐朽 <input type="checkbox"/> 変色 <input type="checkbox"/> 汚れ <input type="checkbox"/> かび <input type="checkbox"/> こけ <input type="checkbox"/> 堆積物有り <input type="checkbox"/> シーリング切れ <input type="checkbox"/> その他()	
長期にわたり雨漏れしていて、破風板と軒天の部分に水が溜まっていたと思われる、軒天ベニアが腐朽。 剥離部より水が出てきた。

主な作用因子	<input checked="" type="checkbox"/> 雨水 <input type="checkbox"/> 結露水 <input type="checkbox"/> 風 <input type="checkbox"/> 地震 <input type="checkbox"/> 雪 <input type="checkbox"/> 低温 <input type="checkbox"/> 高温 <input type="checkbox"/> 虫 <input type="checkbox"/> 鳥 <input type="checkbox"/> 植物 <input type="checkbox"/> 塩分 <input type="checkbox"/> 踏み割れ <input type="checkbox"/> 飛来物 <input type="checkbox"/> ほこり <input type="checkbox"/> 火山灰 <input type="checkbox"/> 化学物質 <input type="checkbox"/> 紫外線 <input type="checkbox"/> その他() <input type="checkbox"/> 不明
補修内容	雨漏れ部の補修、軒天ベニアの交換
耐久性向上の提案	水抜き穴と設ける。点検をする。

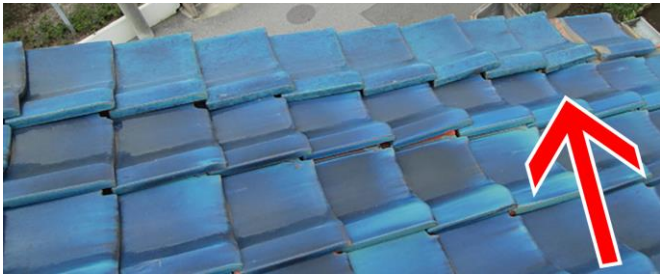
発生階	<input type="checkbox"/> 1階 <input checked="" type="checkbox"/> 2階 <input type="checkbox"/> 3階 <input type="checkbox"/> その他() <input type="checkbox"/> 不明
方 位	<input checked="" type="checkbox"/> 東 <input type="checkbox"/> 西 <input type="checkbox"/> 南 <input type="checkbox"/> 北 <input type="checkbox"/> 不明
経年変化記録 部材(袖瓦) (説明文・写真・図) <input type="checkbox"/> ひび <input type="checkbox"/> 割れ <input type="checkbox"/> 剥離 <input type="checkbox"/> 欠損 <input type="checkbox"/> 変形 <input type="checkbox"/> 反り <input type="checkbox"/> 縮み <input checked="" type="checkbox"/> ずれ <input type="checkbox"/> 腐食(錆) <input type="checkbox"/> 腐朽 <input type="checkbox"/> 変色 <input type="checkbox"/> 汚れ <input type="checkbox"/> かび <input type="checkbox"/> こけ <input type="checkbox"/> 堆積物有り <input type="checkbox"/> シーリング切れ <input type="checkbox"/> その他()	
台風によって袖瓦がめくられ 袖付用の銅線が切れていた。

旧工法による施工も考えられる。改修および新築時は、「瓦屋根標準設計・施工ガイドライン」による施工が推奨される。

主な作用因子	<input type="checkbox"/> 雨水 <input type="checkbox"/> 結露水 <input checked="" type="checkbox"/> 風 <input type="checkbox"/> 地震 <input type="checkbox"/> 雪 <input type="checkbox"/> 低温 <input type="checkbox"/> 高温 <input type="checkbox"/> 虫 <input type="checkbox"/> 鳥 <input type="checkbox"/> 植物 <input type="checkbox"/> 塩分 <input type="checkbox"/> 踏み割れ <input type="checkbox"/> 飛来物 <input type="checkbox"/> ほこり <input type="checkbox"/> 火山灰 <input type="checkbox"/> 化学物質 <input type="checkbox"/> 紫外線 <input type="checkbox"/> その他() <input type="checkbox"/> 不明
補修内容	袖瓦付け直し
耐久性向上の提案	袖瓦の留付を銅線から、ステンレスビス留等に強化する。

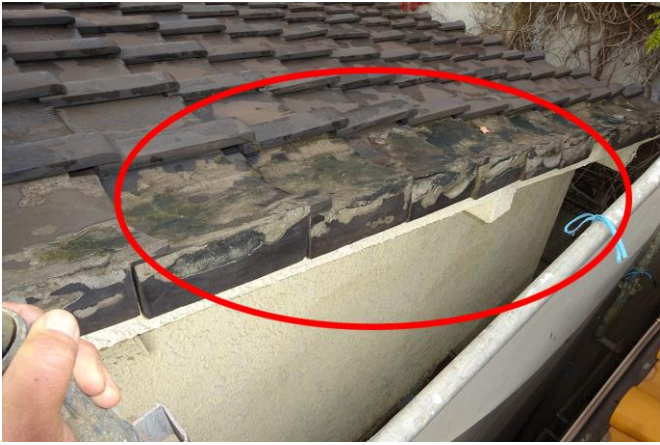
発生階	<input type="checkbox"/> 1階 <input checked="" type="checkbox"/> 2階 <input type="checkbox"/> 3階 <input type="checkbox"/> その他() <input type="checkbox"/> 不明
方位	<input type="checkbox"/> 東 <input type="checkbox"/> 西 <input type="checkbox"/> 南 <input checked="" type="checkbox"/> 北 <input type="checkbox"/> 不明
経年変化記録 部材 (袖瓦) (説明文・写真・図) <input type="checkbox"/> ひび <input type="checkbox"/> 割れ <input checked="" type="checkbox"/> 剥離 <input type="checkbox"/> 欠損 <input type="checkbox"/> 変形 <input type="checkbox"/> 反り <input type="checkbox"/> 縮み <input type="checkbox"/> ずれ <input type="checkbox"/> 腐食(錆) <input type="checkbox"/> 腐朽 <input type="checkbox"/> 変色 <input type="checkbox"/> 汚れ <input type="checkbox"/> かび <input type="checkbox"/> こけ <input type="checkbox"/> 堆積物有り <input type="checkbox"/> シーリング切れ <input type="checkbox"/> その他()	
粘土瓦の表面の剥離。 冬に吸水した水が凍り、 膨脹して、表面が剥離 したと思われる。 剥離を放置しておくと、 割れ、欠落するおそれ有。

主な作用因子	<input checked="" type="checkbox"/> 雨水 <input type="checkbox"/> 結露水 <input type="checkbox"/> 風 <input type="checkbox"/> 地震 <input type="checkbox"/> 雪 <input checked="" type="checkbox"/> 低温 <input type="checkbox"/> 高温 <input type="checkbox"/> 虫 <input type="checkbox"/> 鳥 <input type="checkbox"/> 植物 <input type="checkbox"/> 塩分 <input type="checkbox"/> 踏み割れ <input type="checkbox"/> 飛来物 <input type="checkbox"/> ほこり <input type="checkbox"/> 火山灰 <input type="checkbox"/> 化学物質 <input type="checkbox"/> 紫外線 <input type="checkbox"/> その他() <input type="checkbox"/> 不明
補修内容	剥離した瓦の交換、袖瓦の付け直し。
耐久性向上の提案	現在生産されている瓦は、このような凍害がでるケースは少ない。

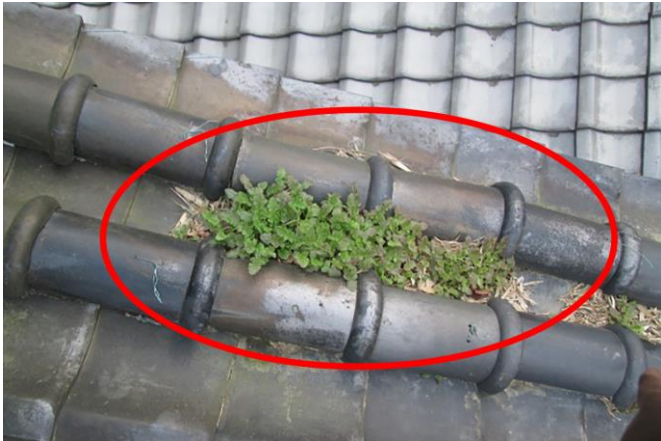
発生階	<input checked="" type="checkbox"/> 1階 <input type="checkbox"/> 2階 <input type="checkbox"/> 3階 <input type="checkbox"/> その他() <input type="checkbox"/> 不明
方 位	<input checked="" type="checkbox"/> 東 <input type="checkbox"/> 西 <input type="checkbox"/> 南 <input type="checkbox"/> 北 <input type="checkbox"/> 不明
経年変化記録 部材 (風切丸) (説明文・写真・図) <input type="checkbox"/> ひび <input type="checkbox"/> 割れ <input type="checkbox"/> 剥離 <input type="checkbox"/> 欠損 <input type="checkbox"/> 変形 <input type="checkbox"/> 反り <input type="checkbox"/> 縮み <input checked="" type="checkbox"/> ずれ <input type="checkbox"/> 腐食(錆) <input type="checkbox"/> 腐朽 <input type="checkbox"/> 変色 <input type="checkbox"/> 汚れ <input type="checkbox"/> かび <input type="checkbox"/> こけ <input checked="" type="checkbox"/> 堆積物有り <input type="checkbox"/> シーリング切れ <input type="checkbox"/> その他()	
<div style="display: flex; justify-content: space-between;"> <div style="width: 30%;"> <p>袖瓦際の風切丸が崩れ中の土が露出。土に風に運ばれた種子により植物が根を張り、奥の方まで崩れた。</p> <p>このまま放置しておくと、植物の根によって、瓦下に雨水の浸入のおそれ有。</p> <p>瓦の脱落のおそれ有。</p> </div> <div style="width: 35%; text-align: center;">

</div> <div style="width: 30%;"> <p>旧工法による施工も考えられる。改修および新築時は、「瓦屋根標準設計・施工ガイドライン」による施工が推奨される。</p> </div> </div>

主な作用因子	<input checked="" type="checkbox"/> 雨水 <input type="checkbox"/> 結露水 <input type="checkbox"/> 風 <input checked="" type="checkbox"/> 地震 <input type="checkbox"/> 雪 <input type="checkbox"/> 低温 <input type="checkbox"/> 高温 <input type="checkbox"/> 虫 <input type="checkbox"/> 鳥 <input checked="" type="checkbox"/> 植物 <input type="checkbox"/> 塩分 <input type="checkbox"/> 踏み割れ <input type="checkbox"/> 飛来物 <input type="checkbox"/> ほこり <input type="checkbox"/> 火山灰 <input type="checkbox"/> 化学物質 <input type="checkbox"/> 紫外線 <input type="checkbox"/> その他() <input type="checkbox"/> 不明
補修内容	植物の伐採、風切丸の取り直し
耐久性向上の提案	風切丸の取り付けに草の生えづらいナンバンモルタルを使用。

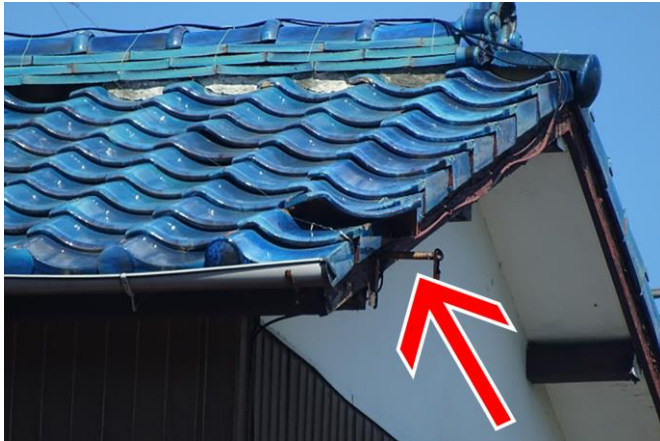
発生階	<input type="checkbox"/> 1階 <input checked="" type="checkbox"/> 2階 <input type="checkbox"/> 3階 <input type="checkbox"/> その他() <input type="checkbox"/> 不明
方位	<input type="checkbox"/> 東 <input checked="" type="checkbox"/> 西 <input type="checkbox"/> 南 <input type="checkbox"/> 北 <input type="checkbox"/> 不明
経年変化記録 部材(袖瓦) (説明文・写真・図) <input type="checkbox"/> ひび <input type="checkbox"/> 割れ <input type="checkbox"/> 剥離 <input checked="" type="checkbox"/> 欠損 <input type="checkbox"/> 変形 <input type="checkbox"/> 反り <input type="checkbox"/> 縮み <input checked="" type="checkbox"/> ずれ <input type="checkbox"/> 腐食(錆) <input type="checkbox"/> 腐朽 <input type="checkbox"/> 変色 <input type="checkbox"/> 汚れ <input type="checkbox"/> かび <input type="checkbox"/> こけ <input type="checkbox"/> 堆積物有り <input type="checkbox"/> シーリング切れ <input type="checkbox"/> その他()	
<div style="display: flex; justify-content: space-between;"> <div style="width: 30%;"> <p>銅線緊結されていた袖瓦が、大風であおられ銅線が切れめくられ欠落。</p> </div> <div style="width: 35%; text-align: center;">

</div> <div style="width: 30%;"> <p>旧工法による施工も考えられる。改修および新築時は、「瓦屋根標準設計・施工ガイドライン」による施工が推奨される。</p> </div> </div>

主な作用因子	<input type="checkbox"/> 雨水 <input type="checkbox"/> 結露水 <input checked="" type="checkbox"/> 風 <input type="checkbox"/> 地震 <input type="checkbox"/> 雪 <input type="checkbox"/> 低温 <input type="checkbox"/> 高温 <input type="checkbox"/> 虫 <input type="checkbox"/> 鳥 <input type="checkbox"/> 植物 <input type="checkbox"/> 塩分 <input type="checkbox"/> 踏み割れ <input type="checkbox"/> 飛来物 <input type="checkbox"/> ほこり <input type="checkbox"/> 火山灰 <input type="checkbox"/> 化学物質 <input type="checkbox"/> 紫外線 <input type="checkbox"/> その他() <input type="checkbox"/> 不明
補修内容	袖瓦の付け直し
耐久性向上の提案	釘、ビス等による緊結

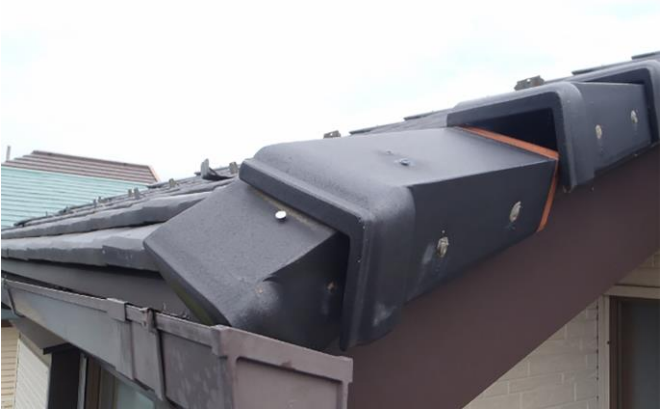
すがり部、袖瓦上部より 雨水が入り、下地木部が 腐り、袖瓦が欠落した。

主な作用因子	■雨水 □結露水 □風 □地震 □雪 □低温 □高温 □虫 □鳥 □植物 □塩分 <input type="checkbox"/> 踏み割れ <input type="checkbox"/> 飛来物 <input type="checkbox"/> ほこり <input type="checkbox"/> 火山灰 <input type="checkbox"/> 化学物質 <input type="checkbox"/> 紫外線 <input type="checkbox"/> その他() □不明
補修内容	野地、袖、木下地の交換、袖瓦の付け直し
耐久性向上の提案	袖瓦上部雨水の浸入口をシックイでなく、シリコン等でふさぐ。木部防腐材を使用する。

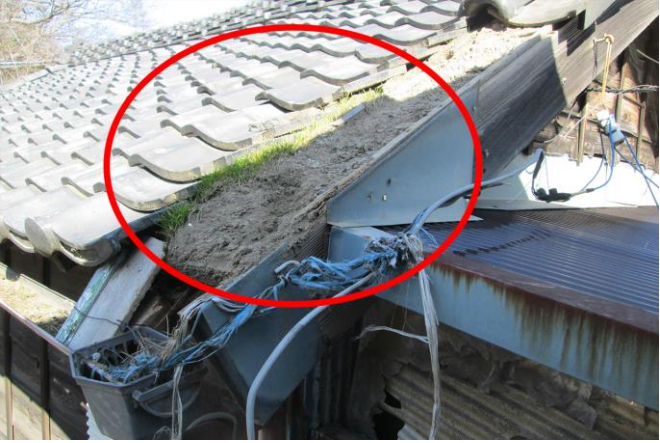
<div style="display: flex; justify-content: space-between;"> <div style="width: 30%;"> <p>土葺工法、袖瓦がまとまって落ちていた。 土が水を吸い雨漏れがした。</p> </div> <div style="width: 35%; text-align: center;">

</div> <div style="width: 30%;"> <p>旧工法による施工も考えられる。改修および新築時は、「瓦屋根標準設計・施工ガイドライン」による施工が推奨される。</p> </div> </div>	
主な作用因子	■雨水 □結露水 □風 ■地震 □雪 □低温 □高温 □虫 □鳥 □植物 □塩分 <input type="checkbox"/> 踏み割れ <input type="checkbox"/> 飛来物 <input type="checkbox"/> ほこり <input type="checkbox"/> 火山灰 <input type="checkbox"/> 化学物質 <input type="checkbox"/> 紫外線 <input type="checkbox"/> その他() □不明
補修内容	袖瓦の付け直し
耐久性向上の提案	袖瓦の留付に土だけでなく銅線吊りをする。

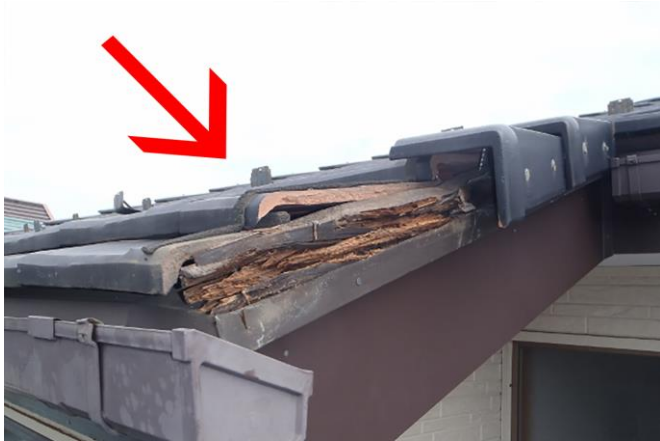
発生階	<input type="checkbox"/> 1階 <input checked="" type="checkbox"/> 2階 <input type="checkbox"/> 3階 <input type="checkbox"/> その他() <input type="checkbox"/> 不明
方 位	<input type="checkbox"/> 東 <input type="checkbox"/> 西 <input type="checkbox"/> 南 <input checked="" type="checkbox"/> 北 <input type="checkbox"/> 不明
経年変化記録 部材 (袖瓦) (説明文・写真・図) <input type="checkbox"/> ひび <input type="checkbox"/> 割れ <input type="checkbox"/> 剥離 <input type="checkbox"/> 欠損 <input type="checkbox"/> 変形 <input type="checkbox"/> 反り <input type="checkbox"/> 縮み <input checked="" type="checkbox"/> ずれ <input type="checkbox"/> 腐食(錆) <input checked="" type="checkbox"/> 腐朽 <input type="checkbox"/> 変色 <input type="checkbox"/> 汚れ <input type="checkbox"/> かび <input type="checkbox"/> こけ <input type="checkbox"/> 堆積物有り <input type="checkbox"/> シーリング切れ <input type="checkbox"/> その他()	
すがり部、袖瓦上部より 雨水が入り、下地木部が 腐り、袖瓦が欠落した。

補修内容	野地、袖、木下地の交換、袖瓦の付け直し
耐久性向上の提案	袖瓦上部雨水の浸入口をシックイでなく、シリコン等でふさぐ。木部防腐材を使用する。

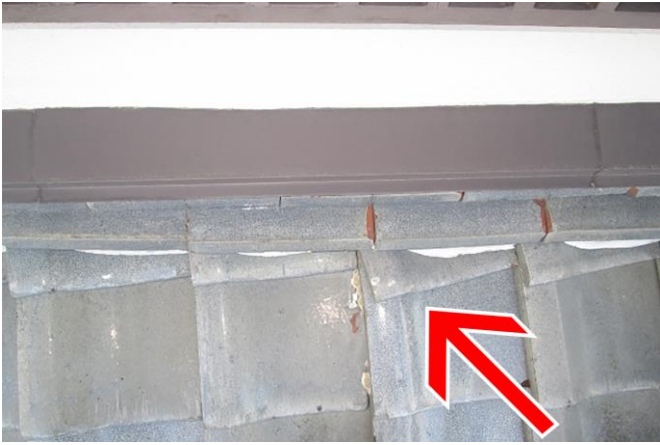
壁際棧瓦(半端瓦)が地震により、葺土、シックイから剥がれずれている。 欠落や雨漏れのおそれ有。

旧工法による施工も考えられる。改修および新築時は、「瓦屋根標準設計・施工ガイドライン」による施工が推奨される。	
主な作用因子	<input type="checkbox"/> 雨水 <input type="checkbox"/> 結露水 <input type="checkbox"/> 風 ■ <input checked="" type="checkbox"/> 地震 <input type="checkbox"/> 雪 <input type="checkbox"/> 低温 <input type="checkbox"/> 高温 <input type="checkbox"/> 虫 <input type="checkbox"/> 鳥 <input type="checkbox"/> 植物 <input type="checkbox"/> 塩分 <input type="checkbox"/> 踏み割れ <input type="checkbox"/> 飛来物 <input type="checkbox"/> ほこり <input type="checkbox"/> 火山灰 <input type="checkbox"/> 化学物質 <input type="checkbox"/> 紫外線 <input type="checkbox"/> その他() □不明
補修内容	壁際のにし、棧瓦葺き直し
耐久性向上の提案	のしを木下地棧に釘止め等、全数緊結する。

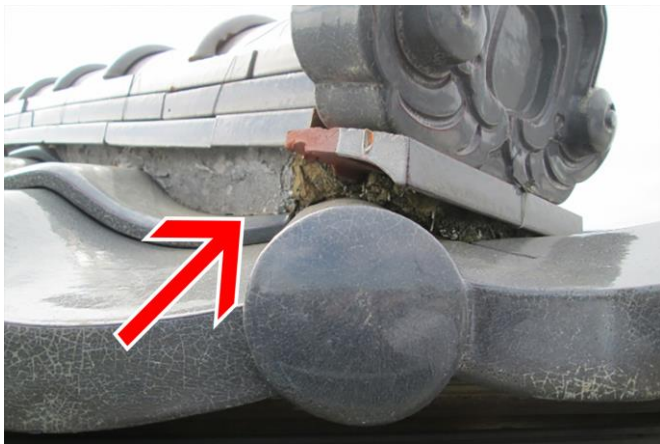
棟瓦の留付に使用する葺土が風雨によって流出しないようにシッキイで覆う。 長年により、葺土とシッキイが肌別れして剥離した。 このまま放置しておくと、中の葺土が流出、棟瓦の崩れ、欠落、雨漏れをおこすおそれ有。

旧工法による施工も考えられる。改修および新築時は、「瓦屋根標準設計・施工ガイドライン」による施工が推奨される。
主な作用因子	■雨水 □結露水 ■風 ■地震 □雪 □低温 □高温 □虫 □鳥 □植物 □塩分 <input type="checkbox"/> 踏み割れ <input type="checkbox"/> 飛来物 <input type="checkbox"/> ほこり <input type="checkbox"/> 火山灰 <input type="checkbox"/> 化学物質 <input type="checkbox"/> 紫外線 <input type="checkbox"/> その他() □不明
補修内容	シッキイを取り除き再度塗る。交換、重ね塗りは勧めない。
耐久性向上の提案	棟に葺土とシッキイを使用せずナンバンモルタルを使用する。

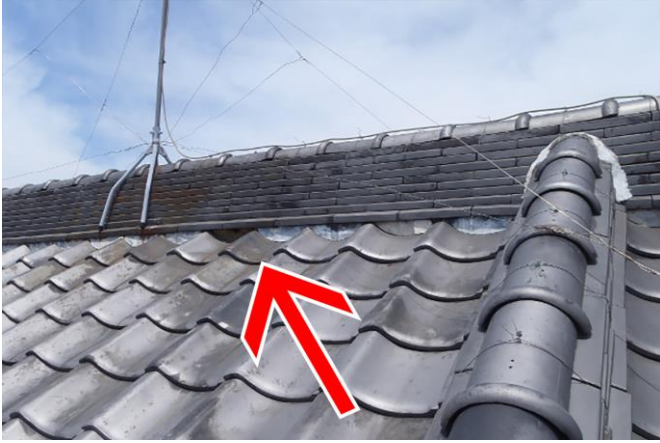
地震後点検したら、大棟面戸が数ヶ所欠落していた。このまま放置しておく、中の葺土が流出、棟瓦のくずれ、欠落、雨漏れをおこすおそれ有。

旧工法による施工も考えられる。改修および新築時は、「瓦屋根標準設計・施工ガイドライン」による施工が推奨される。
主な作用因子	■雨水 □結露水 ■風 ■地震 □雪 □低温 □高温 □虫 □鳥 □植物 □塩分 <input type="checkbox"/> 踏み割れ <input type="checkbox"/> 飛来物 <input type="checkbox"/> ほこり <input type="checkbox"/> 火山灰 <input type="checkbox"/> 化学物質 <input type="checkbox"/> 紫外線 <input type="checkbox"/> その他() □不明
補修内容	シクイを取り除き、再度塗る。交換、重ね塗りは勧めない。
耐久性向上の提案	棟に葺土とシクイを使用せず、ナンバンモルタルを使用する。

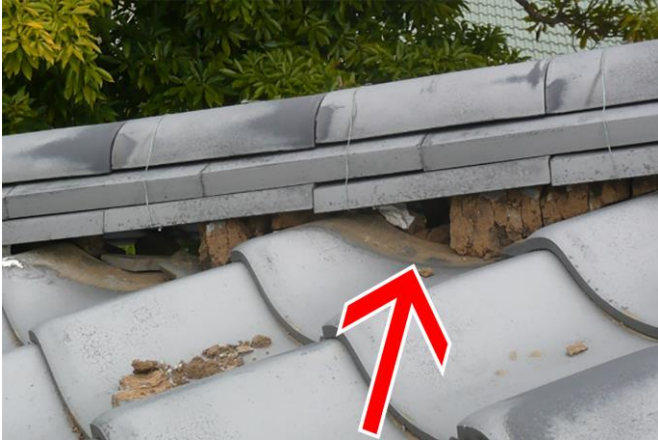
物件所在地	千葉県千葉市
立地条件	住宅地
竣工経年	()年 ~ ()年 = (30)年
建物用途	■戸建住宅 □共同住宅 □その他()
建物構法	■軸組構法 □枠組壁工法 □プレハブ構法 □その他() □不明
屋根形状	□切妻 ■寄棟 □片流れ □入母屋 □その他() □不明
屋根勾配	(4 / 10) 勾配
下地(野地板)	□構造用合板 □その他の合板(コンパネ等) □パーティクルボード □硬質木片セメント板 □硬質木毛セメント板 □木材(バラ材) ■木材(幅板) □その他() □不明
防水下地 (下葺)	□アスファルトルーフィング 940 □改質アスファルトルーフィング □透湿ルーフィング ■高分子系ルーフィング □土居葺き □樹皮系 □その他() □不明
瓦 棧 木	■木質系 □プラスチック系 □その他() □不明
仕 上 げ 材	■粘土瓦 □プレスセメント瓦 □化粧スレート □金属 □アスファルトシングル・不燃シングル □その他() □不明
屋根構法	■引掛棧工法(空葺) □土葺 □直葺(野地板直打ち) □通気たて棧構法 □その他() □不明
改修履歴	
発生部位	□平部 □軒部 □けらば部 □大棟 ■隅棟 □その他棟部 □谷部 □壁際部 □トプライト □雪止 □煙突 □その他() □不明
発生階	□1階 ■2階 □3階 □その他() □不明
方 位	□東 ■西 □南 □北 □不明
<p>経年変化記録 部材 (シックイ、葺土) (説明文・写真・図)</p> <p>□ひび □割れ ■剥離 □欠損 □変形 □反り □縮み □ずれ □腐食(錆) □腐朽 □変色 □汚れ □かび □こけ □堆積物有り □シーリング切れ □その他()</p> <p>棟瓦の留付に使用する葺土、シックイが剥離して、雨水にあたり流出している。棟中央部より雨水が瓦下に浸入し雨漏れをおこすおそれがある。</p>

<p>旧工法による施工も考えられる。改修および新築時は、「瓦屋根標準設計・施工ガイドライン」による施工が推奨される。</p>	
主な作用因子	■雨水 □結露水 □風 ■地震 □雪 □低温 □高温 □虫 □鳥 □植物 □塩分 □踏み割れ □飛来物 □ほこり □火山灰 □化学物質 □紫外線 □その他() □不明

補修内容	シックイ交換または棟取り直し
耐久性向上の提案	なんばんシックイ等を使用して、表面の剥離をなくす。

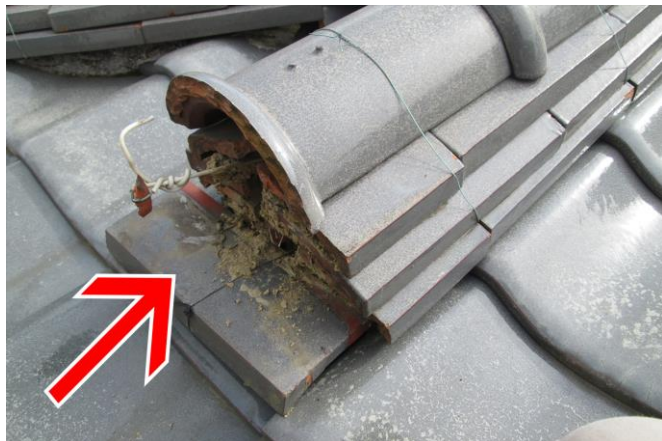
入母屋根の下り棟鬼 雪が滑落して鬼に荷重が かかり鬼瓦の留付部が破 損、欠落した。

主な作用因子	<input type="checkbox"/> 雨水 <input type="checkbox"/> 結露水 <input type="checkbox"/> 風 <input type="checkbox"/> 地震 ■雪 <input type="checkbox"/> 低温 <input type="checkbox"/> 高温 <input type="checkbox"/> 虫 <input type="checkbox"/> 鳥 <input type="checkbox"/> 植物 <input type="checkbox"/> 塩分 <input type="checkbox"/> 踏み割れ <input type="checkbox"/> 飛来物 <input type="checkbox"/> ほこり <input type="checkbox"/> 火山灰 <input type="checkbox"/> 化学物質 <input type="checkbox"/> 紫外線 <input type="checkbox"/> その他() □不明
補修内容	下り棟の取り直し
耐久性向上の提案	雪がまとまって落ちないように雪止瓦の設置

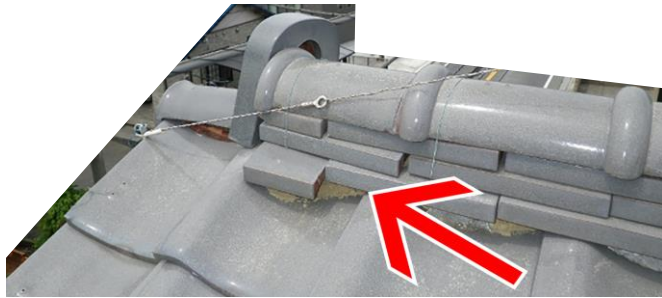
発生階	<input type="checkbox"/> 1階 <input checked="" type="checkbox"/> 2階 <input type="checkbox"/> 3階 <input type="checkbox"/> その他() <input type="checkbox"/> 不明
方位	<input type="checkbox"/> 東 <input type="checkbox"/> 西 <input checked="" type="checkbox"/> 南 <input type="checkbox"/> 北 <input type="checkbox"/> 不明
経年変化記録 部材(のし瓦) (説明文・写真・図) <input type="checkbox"/> ひび <input type="checkbox"/> 割れ <input type="checkbox"/> 剥離 <input type="checkbox"/> 欠損 <input type="checkbox"/> 変形 <input type="checkbox"/> 反り <input type="checkbox"/> 縮み <input checked="" type="checkbox"/> ずれ <input type="checkbox"/> 腐食(錆) <input type="checkbox"/> 腐朽 <input type="checkbox"/> 変色 <input type="checkbox"/> 汚れ <input type="checkbox"/> かび <input type="checkbox"/> こけ <input type="checkbox"/> 堆積物有り <input type="checkbox"/> シーリング切れ <input type="checkbox"/> その他()	
<p>地震で屋根が揺すられ、棟瓦がずれていた。このままだと瓦が欠落し下の人や物に被害をもたらす。</p>

<p>旧工法による施工も考えられる。改修および新築時は、「瓦屋根標準設計・施工ガイドライン」による施工が推奨される。</p>

主な作用因子	<input type="checkbox"/> 雨水 <input type="checkbox"/> 結露水 <input type="checkbox"/> 風 <input checked="" type="checkbox"/> 地震 <input type="checkbox"/> 雪 <input type="checkbox"/> 低温 <input type="checkbox"/> 高温 <input type="checkbox"/> 虫 <input type="checkbox"/> 鳥 <input type="checkbox"/> 植物 <input type="checkbox"/> 塩分 <input type="checkbox"/> 踏み割れ <input type="checkbox"/> 飛来物 <input type="checkbox"/> ほこり <input type="checkbox"/> 火山灰 <input type="checkbox"/> 化学物質 <input type="checkbox"/> 紫外線 <input type="checkbox"/> その他() <input type="checkbox"/> 不明
補修内容	棟の取り直し
耐久性向上の提案	瓦全数緊結。強力棟工法など。

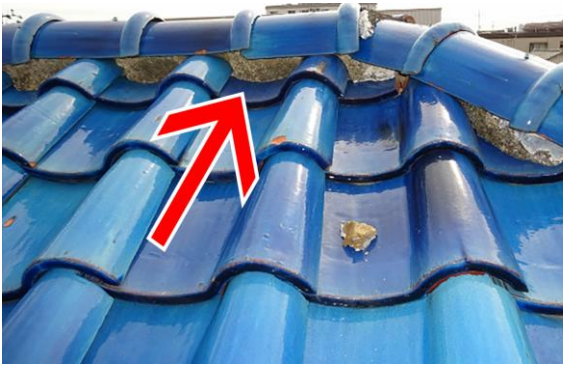
発生階	<input type="checkbox"/> 1階 <input checked="" type="checkbox"/> 2階 <input type="checkbox"/> 3階 <input type="checkbox"/> その他() <input type="checkbox"/> 不明
方位	<input type="checkbox"/> 東 <input checked="" type="checkbox"/> 西 <input type="checkbox"/> 南 <input type="checkbox"/> 北 <input type="checkbox"/> 不明
経年変化記録 部材(棟瓦) (説明文・写真・図)	
<input type="checkbox"/> ひび <input type="checkbox"/> 割れ <input type="checkbox"/> 剥離 <input type="checkbox"/> 欠損 <input type="checkbox"/> 変形 <input type="checkbox"/> 反り <input type="checkbox"/> 縮み <input checked="" type="checkbox"/> ずれ <input type="checkbox"/> 腐食(錆) <input type="checkbox"/> 腐朽 <input type="checkbox"/> 変色 <input type="checkbox"/> 汚れ <input type="checkbox"/> かび <input type="checkbox"/> こけ <input type="checkbox"/> 堆積物有り <input type="checkbox"/> シーリング切れ <input type="checkbox"/> その他()	
棟瓦がずれている。 銅線緊結されてはいるが、 中のシックイ、土ももろく、 風や地震で揺すられたと思う。

旧工法による施工も考えられる。改修および新築時は、「瓦屋根標準設計・施工ガイドライン」による施工が推奨される。

主な作用因子	<input checked="" type="checkbox"/> 雨水 <input type="checkbox"/> 結露水 <input checked="" type="checkbox"/> 風 <input checked="" type="checkbox"/> 地震 <input type="checkbox"/> 雪 <input type="checkbox"/> 低温 <input type="checkbox"/> 高温 <input type="checkbox"/> 虫 <input type="checkbox"/> 鳥 <input type="checkbox"/> 植物 <input type="checkbox"/> 塩分 <input type="checkbox"/> 踏み割れ <input type="checkbox"/> 飛来物 <input type="checkbox"/> ほこり <input type="checkbox"/> 火山灰 <input type="checkbox"/> 化学物質 <input type="checkbox"/> 紫外線 <input type="checkbox"/> その他() <input type="checkbox"/> 不明
補修内容	棟の取り直し
耐久性向上の提案	強力棟工法のビス留め。

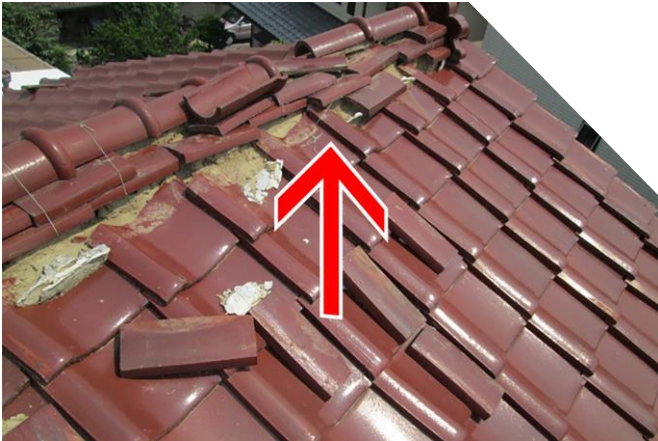
地震により棟瓦がくずれ 欠落した。

旧工法による施工も考えられる。改修および新築時は、「瓦屋根標準設計・施工ガイドライン」による施工が推奨される。	
主な作用因子	<input type="checkbox"/> 雨水 <input type="checkbox"/> 結露水 <input type="checkbox"/> 風 ■ <input checked="" type="checkbox"/> 地震 <input type="checkbox"/> 雪 <input type="checkbox"/> 低温 <input type="checkbox"/> 高温 <input type="checkbox"/> 虫 <input type="checkbox"/> 鳥 <input type="checkbox"/> 植物 <input type="checkbox"/> 塩分 <input type="checkbox"/> 踏み割れ <input type="checkbox"/> 飛来物 <input type="checkbox"/> ほこり <input type="checkbox"/> 火山灰 <input type="checkbox"/> 化学物質 <input type="checkbox"/> 紫外線 <input type="checkbox"/> その他() □不明
補修内容	棟瓦の積み直し工事
耐久性向上の提案	強力棟等を使用する。全数緊結(全瓦連ガイドライン工法)

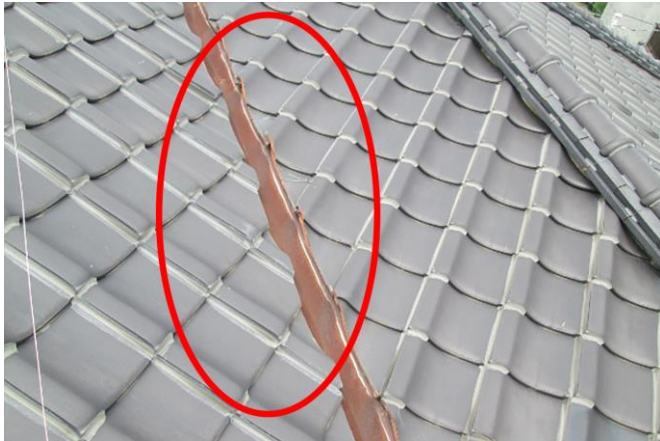
発生階	<input type="checkbox"/> 1階 <input checked="" type="checkbox"/> 2階 <input type="checkbox"/> 3階 <input type="checkbox"/> その他() <input type="checkbox"/> 不明
方位	<input type="checkbox"/> 東 <input type="checkbox"/> 西 <input checked="" type="checkbox"/> 南 <input type="checkbox"/> 北 <input type="checkbox"/> 不明
経年変化記録 部材(本谷水切) (説明文・写真・図)	
<input type="checkbox"/> ひび <input type="checkbox"/> 割れ <input type="checkbox"/> 剥離 <input type="checkbox"/> 欠損 <input type="checkbox"/> 変形 <input type="checkbox"/> 反り <input type="checkbox"/> 縮み <input type="checkbox"/> ずれ <input checked="" type="checkbox"/> 腐食(錆) <input type="checkbox"/> 腐朽 <input type="checkbox"/> 変色 <input type="checkbox"/> 汚れ <input type="checkbox"/> かび <input type="checkbox"/> こけ <input type="checkbox"/> 堆積物有り <input type="checkbox"/> シーリング切れ <input type="checkbox"/> その他()	
<p>谷部に使用されている鋼板が錆により腐食した。鋼板の腐食が進行すると穴があき、雨漏れをおこすおそれがある。</p>

補修内容	本谷板金の交換工事
耐久性向上の提案	錆に強い鋼板に変更する

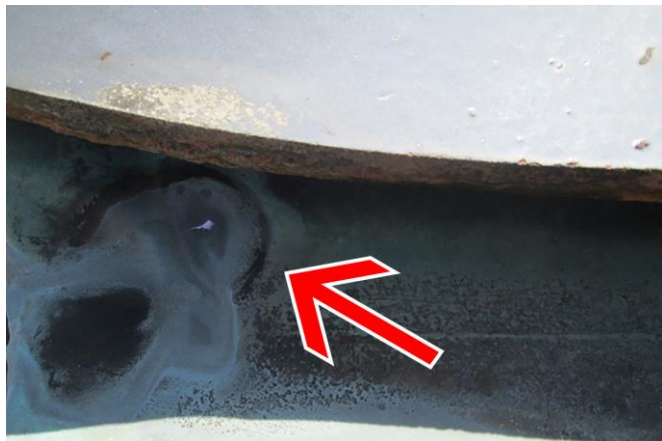
発生階	<input checked="" type="checkbox"/> 1階 <input type="checkbox"/> 2階 <input type="checkbox"/> 3階 <input type="checkbox"/> その他() <input type="checkbox"/> 不明
方位	<input type="checkbox"/> 東 <input type="checkbox"/> 西 <input checked="" type="checkbox"/> 南 <input type="checkbox"/> 北 <input type="checkbox"/> 不明
経年変化記録 部材(本谷板金) (説明文・写真・図)	
<input type="checkbox"/> ひび <input type="checkbox"/> 割れ <input type="checkbox"/> 剥離 <input type="checkbox"/> 欠損 <input type="checkbox"/> 変形 <input type="checkbox"/> 反り <input type="checkbox"/> 縮み <input type="checkbox"/> ずれ <input checked="" type="checkbox"/> 腐食(錆) <input type="checkbox"/> 腐朽 <input type="checkbox"/> 変色 <input type="checkbox"/> 汚れ <input type="checkbox"/> かび <input type="checkbox"/> こけ <input type="checkbox"/> 堆積物有り <input type="checkbox"/> シーリング切れ <input type="checkbox"/> その他()	
<p>本谷板金 銅製 雨水が主に当たるところが 腐食して穴があいている。 雨漏れをおこした。</p>

補修内容	本谷板金交換工事
耐久性向上の提案	銅は同じ厚みなら鉄板より耐久性はあるが、30年以降は、こまめに点検と早めの交換

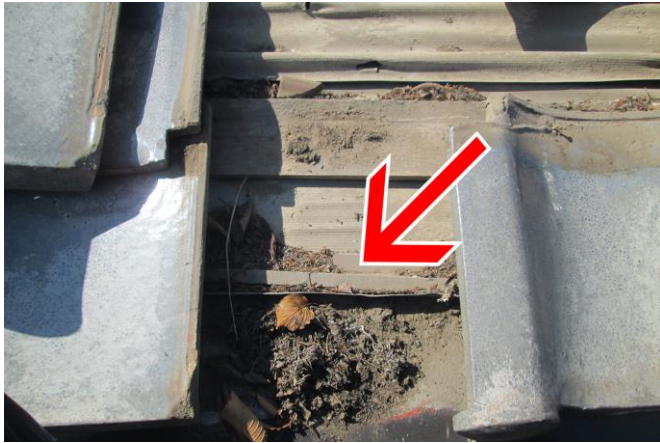
物件所在地	千葉県習志野市
立地条件	住宅地
竣工経年	()年 ~ ()年 = (30)年推定
建物用途	■戸建住宅 □共同住宅 □その他()
建物構法	■軸組構法 □枠組壁工法 □プレハブ構法 □その他() □不明
屋根形状	□切妻 ■寄棟 □片流れ □入母屋 □その他() □不明
屋根勾配	(4 / 10)勾配
下地(野地板)	□構造用合板 □その他の合板(コンパネ等) □パーティクルボード □硬質木片セメント板 □硬質木毛セメント板 ■木材(バラ材) □木材(幅板) □その他() □不明
防水下地 (下葺)	□アスファルトルーフィング 940 □改質アスファルトルーフィング □透湿ルーフィング ■高分子系ルーフィング □土居葺き □樹皮系 □その他() □不明
瓦 棧 木	■木質系 □プラスチック系 □その他() □不明
仕上げ材	■粘土瓦 □プレスセメント瓦 □化粧スレート □金属 □アスファルトシングル・不燃シングル □その他() □不明
屋根構法	■引掛棧工法(空葺) □土葺 □直葺(野地板直打ち) □通気たて棧構法 □その他() □不明
改修履歴	
発生部位	□平部 □軒部 □けらば部 □大棟 □隅棟 □その他棟部 ■谷部 □壁際部 □トップライト □雪止 □煙突 □その他() □不明
発生階	■1階 □2階 □3階 □その他() □不明
方位	□東 □西 □南 ■北 □不明
経年変化記録 部材(谷) (説明文・写真・図)	
□ひび □割れ □剥離 □欠損 □変形 □反り □縮み □ずれ □腐食(錆) □腐朽 □変色 □汚れ □かび □こけ ■堆積物有り □シーリング切れ □その他()	
陸谷部に雪が溜まり、雪解 け時に雨漏れ。 谷板金と瓦の間に、落葉が 堆積していて、水を吸い上 げ谷際より雨漏れ。

主な作用因子	□雨水 □結露水 □風 □地震 ■雪 □低温 □高温 □虫 □鳥 ■植物 □塩分 □踏み割れ □飛来物 ■ほこり □火山灰 □化学物質 □紫外線 □その他() □不明
補修内容	堆積物の除去、瓦の葺き直し
耐久性向上の提案	谷メンドシーラーや落葉除けネット取付

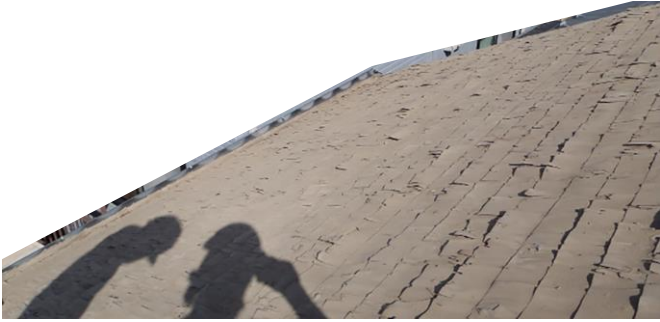
発生階	<input type="checkbox"/> 1階 <input checked="" type="checkbox"/> 2階 <input type="checkbox"/> 3階 <input type="checkbox"/> その他() <input type="checkbox"/> 不明
方位	<input type="checkbox"/> 東 <input type="checkbox"/> 西 <input type="checkbox"/> 南 <input checked="" type="checkbox"/> 北 <input type="checkbox"/> 不明
<p>経年変化記録 部材 (防水下地) (説明文・写真・図)</p> <p><input type="checkbox"/>ひび <input type="checkbox"/>割れ <input type="checkbox"/>剥離 <input type="checkbox"/>欠損 <input type="checkbox"/>変形 <input type="checkbox"/>反り <input type="checkbox"/>縮み <input type="checkbox"/>ずれ <input type="checkbox"/>腐食(錆) <input type="checkbox"/>腐朽 <input type="checkbox"/>変色 <input type="checkbox"/>汚れ <input type="checkbox"/>かび <input type="checkbox"/>こけ <input checked="" type="checkbox"/>堆積物有り <input type="checkbox"/>シーリング切れ <input type="checkbox"/>その他()</p> <p>瓦の破損による雨漏れによる葺き替え。 40年前の樹皮系の下葺材は、至って健全だった。</p> <p>問題なし</p>

補修内容	ほこりは溜まっていたが、下葺材に破れ、剥離なし。
耐久性向上の提案

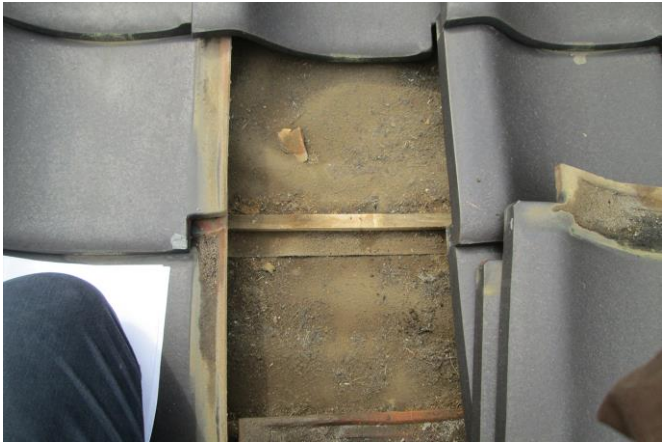
防水下地アスファルトルーフィング 940 20年経っているが、割れや伸縮等の劣化は見られない。 問題なし。 経過観察

主な作用因子	<input type="checkbox"/> 雨水 <input type="checkbox"/> 結露水 <input type="checkbox"/> 風 <input type="checkbox"/> 地震 <input type="checkbox"/> 雪 ■低温 ■高温 <input type="checkbox"/> 虫 <input type="checkbox"/> 鳥 <input type="checkbox"/> 植物 <input type="checkbox"/> 塩分 <input type="checkbox"/> 踏み割れ <input type="checkbox"/> 飛来物 <input type="checkbox"/> ほこり <input type="checkbox"/> 火山灰 <input type="checkbox"/> 化学物質 <input type="checkbox"/> 紫外線 <input type="checkbox"/> その他() □不明
補修内容	経過観察、今後不具合が生じれば葺き直し。
耐久性向上の提案	防水性耐久性の高い改質アスファルトルーフィングに変更

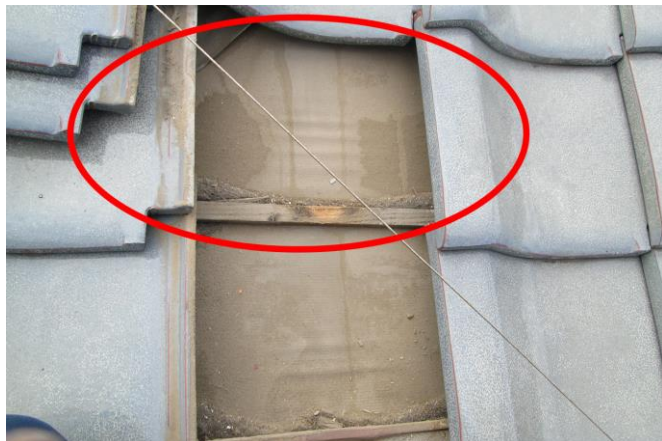
物件所在地	千葉県八千代市
立地条件	住宅地
竣工経年	()年 ~ ()年 = (25)年推定
建物用途	■戸建住宅 □共同住宅 □その他()
建物構法	■軸組構法 □枠組壁工法 □プレハブ構法 □その他() □不明
屋根形状	□切妻 ■寄棟 □片流れ □入母屋 □その他() □不明
屋根勾配	(4 / 10)勾配
下地(野地板)	□構造用合板 ■その他の合板(コンパネ等) □パーティクルボード □硬質木片セメント板 □硬質木毛セメント板 □木材(バラ材) □木材(幅板) □その他() □不明
防水下地 (下葺)	□アスファルトルーフィング 940 □改質アスファルトルーフィング □透湿ルーフィング ■高分子系ルーフィング □土居葺き □樹皮系 □その他() □不明
瓦 棧 木	■木質系 □プラスチック系 □その他() □不明
仕 上 げ 材	■粘土瓦 □プレスセメント瓦 □化粧スレート □金属 □アスファルトシングル・不燃シングル □その他() □不明
屋根構法	■引掛棧工法(空葺) □土葺 □直葺(野地板直打ち) □通気たて棧構法 □その他() □不明
改修履歴	
発生部位	■平部 □軒部 □けらば部 □大棟 □隅棟 □その他棟部 □谷部 □壁際部 □トプライト □雪止 □煙突 □その他() □不明
発生階	■1階 □2階 □3階 □その他() □不明
方 位	■東 □西 □南 □北 □不明
経年変化記録 部材 (防水下地) (説明文・写真・図)	
□ひび □割れ □剥離 □欠損 □変形 □反り □縮み □ずれ □腐食(錆) □腐朽 □変色 ■汚れ □かび □こけ ■堆積物有り □シーリング切れ □その他()	
雨漏れ調査の場合、瓦をはずし防水紙を見ると、水が浸入した形跡が残っている場合がある。どこからもったのか原因がわかる。

主な作用因子	■雨水 □結露水 □風 □地震 □雪 □低温 □高温 □虫 □鳥 □植物 □塩分 □踏み割れ □飛来物 ■ほこり □火山灰 □化学物質 □紫外線 □その他() □不明
補修内容	雨漏れ部の補修
耐久性向上の提案

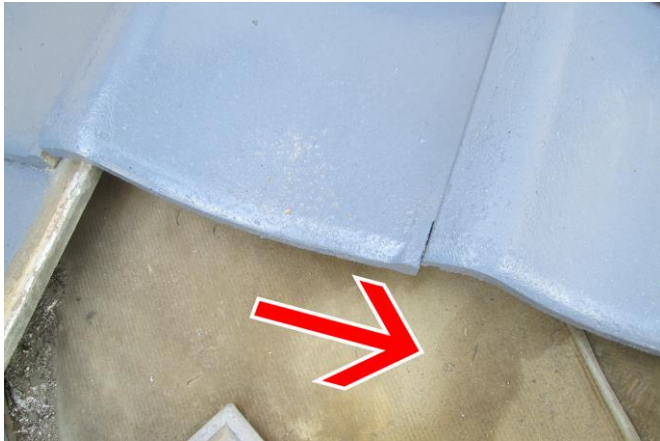
雨漏れ調査の場合、瓦をはずし防水紙を見ると、水が浸入した形跡が残っている場合がある。どこからもったのか原因がわかる。

主な作用因子	■雨水 □結露水 □風 □地震 □雪 □低温 □高温 □虫 □鳥 □植物 □塩分 <input type="checkbox"/> 踏み割れ <input type="checkbox"/> 飛来物 ■ほこり □火山灰 □化学物質 □紫外線 <input type="checkbox"/> その他() □不明
補修内容	雨漏れ部の補修
耐久性向上の提案

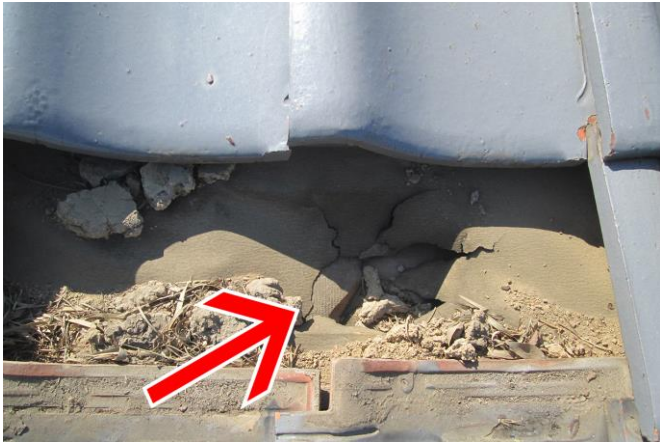
発生階	<input checked="" type="checkbox"/> 1階 <input type="checkbox"/> 2階 <input type="checkbox"/> 3階 <input type="checkbox"/> その他() <input type="checkbox"/> 不明
方 位	<input checked="" type="checkbox"/> 東 <input type="checkbox"/> 西 <input type="checkbox"/> 南 <input type="checkbox"/> 北 <input type="checkbox"/> 不明
経年変化記録 部材 (防水下地) (説明文・写真・図)	
<input type="checkbox"/> ひび <input checked="" type="checkbox"/> 割れ <input type="checkbox"/> 剥離 <input type="checkbox"/> 欠損 <input type="checkbox"/> 変形 <input type="checkbox"/> 反り <input type="checkbox"/> 縮み <input type="checkbox"/> ずれ <input type="checkbox"/> 腐食(錆) <input type="checkbox"/> 腐朽 <input type="checkbox"/> 変色 <input type="checkbox"/> 汚れ <input type="checkbox"/> かび <input type="checkbox"/> こけ <input type="checkbox"/> 堆積物有り <input type="checkbox"/> シーリング切れ <input type="checkbox"/> その他()	
<p>アスファルトルーフィングが割れていた。長期にわたり、雨水の浸入があり、野地板が腐朽。</p> <p>瓦をめくると、防水紙が熱によりもろくなって穴があいていた。</p>

主な作用因子	<input checked="" type="checkbox"/> 雨水 <input type="checkbox"/> 結露水 <input type="checkbox"/> 風 <input type="checkbox"/> 地震 <input type="checkbox"/> 雪 <input checked="" type="checkbox"/> 低温 <input checked="" type="checkbox"/> 高温 <input type="checkbox"/> 虫 <input type="checkbox"/> 鳥 <input type="checkbox"/> 植物 <input type="checkbox"/> 塩分 <input checked="" type="checkbox"/> 踏み割れ <input type="checkbox"/> 飛来物 <input type="checkbox"/> ほこり <input type="checkbox"/> 火山灰 <input type="checkbox"/> 化学物質 <input type="checkbox"/> 紫外線 <input type="checkbox"/> その他() <input type="checkbox"/> 不明
補修内容	防水紙の交換、瓦の葺き直し
耐久性向上の提案	曲げ等に強い改質アスファルトルーフィングに変更

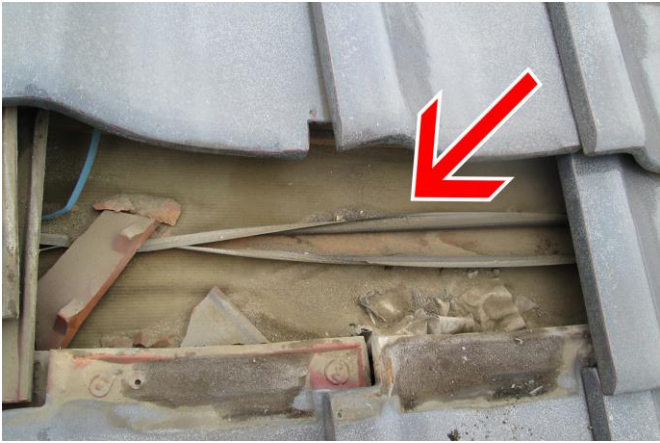
物件所在地	千葉県船橋市
立地条件	住宅地
竣工経年	()年 ~ ()年 = (40)年
建物用途	■戸建住宅 □共同住宅 □その他()
建物構法	■軸組構法 □枠組壁工法 □プレハブ構法 □その他() □不明
屋根形状	■切妻 □寄棟 □片流れ □入母屋 □その他() □不明
屋根勾配	(4 / 10) 勾配
下地(野地板)	□構造用合板 □その他の合板(コンパネ等) □パーティクルボード □硬質木片セメント板 □硬質木毛セメント板 ■木材(バラ材) □木材(幅板) □その他() □不明
防水下地 (下葺)	□アスファルトルーフィング 940 □改質アスファルトルーフィング □透湿ルーフィング ■高分子系ルーフィング □土居葺き □樹皮系 □その他() □不明
瓦 棧 木	■木質系 □プラスチック系 □その他() □不明
仕 上 げ 材	■粘土瓦 □プレスセメント瓦 □化粧スレート □金属 □アスファルトシングル・不燃シングル □その他() □不明
屋根構法	■引掛棧工法(空葺) □土葺 □直葺(野地板直打ち) □通気たて棧構法 □その他() □不明
改修履歴	
発生部位	■平部 □軒部 □けらば部 □大棟 □隅棟 □その他棟部 □谷部 □壁際部 □トップライト □雪止 □煙突 □その他() □不明
発生階	□1階 ■2階 □3階 □その他() □不明
方 位	□東 □西 □南 □北 ■不明
経年変化記録 部材(防水下地) (説明文・写真・図)	
□ひび □割れ □剥離 □欠損 □変形 □反り ■縮み □ずれ □腐食(錆) □腐朽 □変色 □汚れ □かび □こけ □堆積物有り □シーリング切れ □その他()	
防水下地が熱により縮みが おきている。 重なり 100mmあったものが それ以上縮み、野地が露出 している。

主な作用因子	□雨水 □結露水 □風 □地震 □雪 ■低温 ■高温 □虫 □鳥 □植物 □塩分 □踏み割れ □飛来物 □ほこり □火山灰 □化学物質 □紫外線 □その他() □不明 プラスチック系の防水紙、熱による縮み
補修内容	葺き直し工事(防水紙、瓦棧の交換)
耐久性向上の提案	熱に強く、防水性の高い下葺材に変更

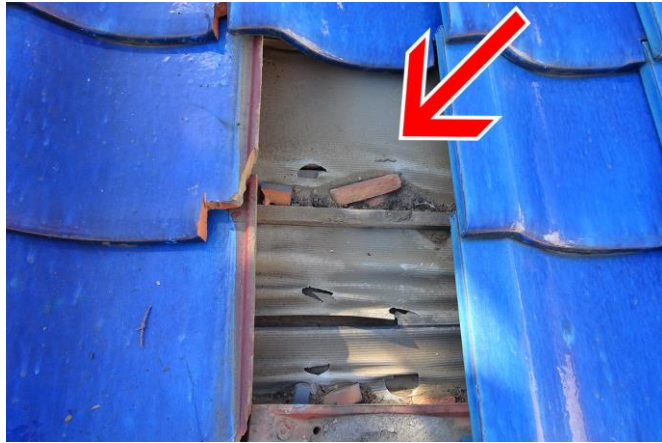
発生階	<input type="checkbox"/> 1階 <input checked="" type="checkbox"/> 2階 <input type="checkbox"/> 3階 <input type="checkbox"/> その他() <input type="checkbox"/> 不明
方 位	<input type="checkbox"/> 東 <input type="checkbox"/> 西 <input checked="" type="checkbox"/> 南 <input type="checkbox"/> 北 <input type="checkbox"/> 不明
経年変化記録 部材 (防水下地) (説明文・写真・図)	
<input type="checkbox"/> ひび <input checked="" type="checkbox"/> 割れ <input type="checkbox"/> 剥離 <input type="checkbox"/> 欠損 <input type="checkbox"/> 変形 <input type="checkbox"/> 反り <input checked="" type="checkbox"/> 縮み <input type="checkbox"/> ずれ <input type="checkbox"/> 腐食(錆) <input type="checkbox"/> 腐朽 <input type="checkbox"/> 変色 <input type="checkbox"/> 汚れ <input type="checkbox"/> かび <input type="checkbox"/> こけ <input type="checkbox"/> 堆積物有り <input type="checkbox"/> シーリング切れ <input type="checkbox"/> その他()	
<p>高分子系ルーフィング 熱による劣化、縮み、釘 や針の穴が広く裂けてい る。</p>

補修内容	防水紙の交換、瓦葺き直し
耐久性向上の提案	伸縮の少ない防水紙に変更
