第2編【住まい手向け】長持ち住宅ガイドライン

第Ⅱ章 木造住宅の耐久性を向上させる家造りガイドライン

1. この手引きの目的と役割

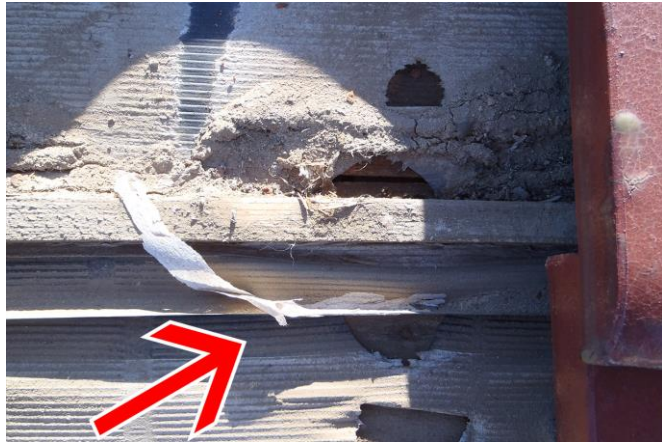
発生階	<input type="checkbox"/> 1階 <input checked="" type="checkbox"/> 2階 <input type="checkbox"/> 3階 <input type="checkbox"/> その他() <input type="checkbox"/> 不明
方位	<input type="checkbox"/> 東 <input type="checkbox"/> 西 <input type="checkbox"/> 南 <input checked="" type="checkbox"/> 北 <input type="checkbox"/> 不明
経年変化記録 部材(防水下地) (説明文・写真・図)	
<input type="checkbox"/> ひび <input checked="" type="checkbox"/> 割れ <input type="checkbox"/> 剥離 <input type="checkbox"/> 欠損 <input type="checkbox"/> 変形 <input type="checkbox"/> 反り <input checked="" type="checkbox"/> 縮み <input type="checkbox"/> ずれ <input type="checkbox"/> 腐食(錆) <input type="checkbox"/> 腐朽 <input type="checkbox"/> 変色 <input type="checkbox"/> 汚れ <input type="checkbox"/> かび <input type="checkbox"/> こけ <input type="checkbox"/> 堆積物有り <input type="checkbox"/> シーリング切れ <input type="checkbox"/> その他()	
<p>高分子系ルーフィング 熱による劣化、縮み、 釘や針の穴が広くさけて いる。</p>

補修内容	防水紙の交換、瓦葺き直し
耐久性向上の提案	伸縮の少ない防水紙に変更

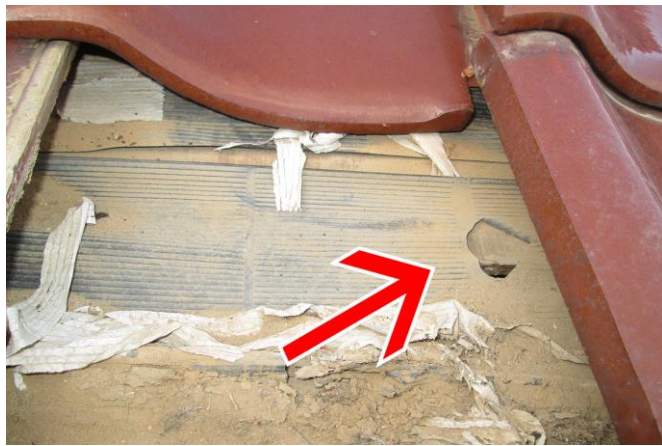
物件所在地	千葉県八千代市
立地条件	住宅地
竣工経年	()年 ~ ()年 = (30)年推定
建物用途	■戸建住宅 □共同住宅 □その他()
建物構法	■軸組構法 □枠組壁工法 □プレハブ構法 □その他() □不明
屋根形状	■切妻 □寄棟 □片流れ □入母屋 □その他() □不明
屋根勾配	(4 / 10)勾配
下地(野地板)	□構造用合板 □その他の合板(コンパネ等) □パーティクルボード □硬質木片セメント板 □硬質木毛セメント板 ■木材(バラ材) □木材(幅板) □その他() □不明
防水下地 (下葺)	□アスファルトルーフィング 940 □改質アスファルトルーフィング □透湿ルーフィング ■高分子系ルーフィング □土居葺き □樹皮系 □その他() □不明
瓦 棧 木	■木質系 □プラスチック系 □その他() □不明
仕 上 げ 材	■粘土瓦 □プレスセメント瓦 □化粧スレート □金属 □アスファルトシングル・不燃シングル □その他() □不明
屋根構法	■引掛棧工法(空葺) □土葺 □直葺(野地板直打ち) □通気たて棧構法 □その他() □不明
改修履歴	
発生部位	■平部 □軒部 □けらば部 □大棟 □隅棟 □その他棟部 □谷部 □壁際部 □トップライト □雪止 □煙突 □その他() □不明
発生階	□1階 ■2階 □3階 □その他() □不明
方 位	□東 □西 □南 ■北 □不明
経年変化記録 部材 (防水下地) (説明文・写真・図)	
□ひび ■割れ □剥離 □欠損 □変形 □反り ■縮み □ずれ □腐食(錆) □腐朽 □変色 □汚れ □かび □こけ □堆積物有り □シーリング切れ □その他()	
高分子系ルーフィング 熱による劣化、縮み、 釘や針の穴が広くさけて いる。

主な作用因子	□雨水 □結露水 □風 □地震 □雪 ■低温 ■高温 □虫 □鳥 □植物 □塩分 □踏み割れ □飛来物 □ほこり □火山灰 □化学物質 □紫外線 □その他() □不明
補修内容	防水紙の交換、瓦葺き直し
耐久性向上の提案	伸縮の少ない防水紙に変更

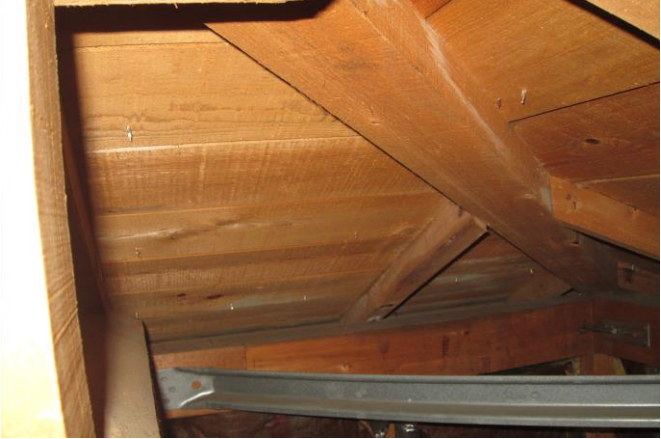
発 生 階	<input type="checkbox"/> 1階 <input checked="" type="checkbox"/> 2階 <input type="checkbox"/> 3階 <input type="checkbox"/> その他() <input type="checkbox"/> 不明
方 位	<input checked="" type="checkbox"/> 東 <input type="checkbox"/> 西 <input type="checkbox"/> 南 <input type="checkbox"/> 北 <input type="checkbox"/> 不明
経年変化記録 部材(野地板) (説明文・写真・図) <input type="checkbox"/> ひび <input checked="" type="checkbox"/> 割れ <input type="checkbox"/> 剥離 <input type="checkbox"/> 欠損 <input type="checkbox"/> 変形 <input checked="" type="checkbox"/> 反り <input type="checkbox"/> 縮み <input type="checkbox"/> ずれ <input type="checkbox"/> 腐食(錆) <input checked="" type="checkbox"/> 腐朽 <input checked="" type="checkbox"/> 変色 <input type="checkbox"/> 汚れ <input checked="" type="checkbox"/> かび <input type="checkbox"/> こけ <input type="checkbox"/> 堆積物有り <input type="checkbox"/> シーリング切れ <input type="checkbox"/> その他()	
雨漏れのしていない健全な野地板。 30年たった今でも雨漏れ、結露がおきなければ新築時の状態が保たれていた。

主な作用因子	<input checked="" type="checkbox"/> 雨水 <input checked="" type="checkbox"/> 結露水 <input type="checkbox"/> 風 <input type="checkbox"/> 地震 <input type="checkbox"/> 雪 <input type="checkbox"/> 低温 <input type="checkbox"/> 高温 <input type="checkbox"/> 虫 <input type="checkbox"/> 鳥 <input type="checkbox"/> 植物 <input type="checkbox"/> 塩分 <input type="checkbox"/> 踏み割れ <input type="checkbox"/> 飛来物 <input type="checkbox"/> ほこり <input type="checkbox"/> 火山灰 <input type="checkbox"/> 化学物質 <input type="checkbox"/> 紫外線 <input type="checkbox"/> その他() <input type="checkbox"/> 不明
補修内容	経過観察
耐久性向上の提案

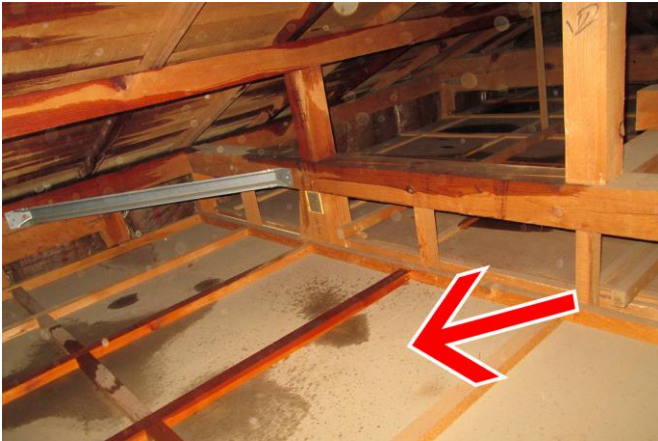
物件所在地	千葉県船橋市
立地条件	住宅地
竣工経年	()年 ~ ()年 = (30)年推定
建物用途	■戸建住宅 □共同住宅 □その他()
建物構法	■軸組構法 □枠組壁工法 □プレハブ構法 □その他() □不明
屋根形状	□切妻 ■寄棟 □片流れ □入母屋 □その他() □不明
屋根勾配	(4 / 10)勾配
下地(野地板)	□構造用合板 □その他の合板(コンパネ等) □パーティクルボード □硬質木片セメント板 □硬質木毛セメント板 □木材(バラ材) ■木材(幅板) □その他() □不明
防水下地 (下葺)	□アスファルトルーフィング 940 □改質アスファルトルーフィング □透湿ルーフィング ■高分子系ルーフィング □土居葺き □樹皮系 □その他() □不明
瓦 棧 木	■木質系 □プラスチック系 □その他() □不明
仕 上 げ 材	■粘土瓦 □プレスセメント瓦 □化粧スレート □金属 □アスファルトシングル・不燃シングル □その他() □不明
屋根構法	■引掛棧工法(空葺) □土葺 □直葺(野地板直打ち) □通気たて棧構法 □その他() □不明
改修履歴	
発生部位	□平部 □軒部 □けらば部 □大棟 □隅棟 □その他棟部 □谷部 □壁際部 □トップライト □雪止 □煙突 ■その他(小屋裏) □不明
発生階	□1階 ■2階 □3階 □その他() □不明
方 位	□東 ■西 □南 □北 □不明
<p>経年変化記録 部材(野地板) (説明文・写真・図)</p> <p>□ひび □割れ □剥離 □欠損 □変形 □反り □縮み □ずれ □腐食(錆) □腐朽 ■変色 □汚れ □かび □こけ □堆積物有り □シーリング切れ □その他()</p> <p>雨漏れをおこしたばかりの野地板。 雨漏れをおこすと野地板が吸収してこのように色が濃くなり雨漏れ箇所を発見することが出来る。 小屋裏の換気がとれていれば、いずれ乾燥し、また健全な状態に戻る。</p>

補修内容	雨漏れ原因をみつけ補修する。
耐久性向上の提案

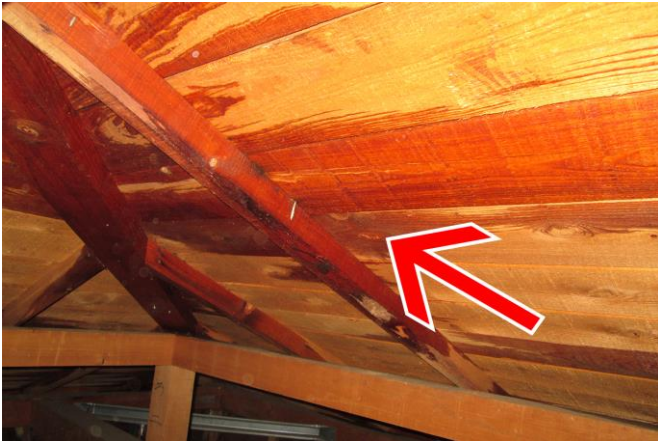
発生階	<input type="checkbox"/> 1階 <input checked="" type="checkbox"/> 2階 <input type="checkbox"/> 3階 <input type="checkbox"/> その他() <input type="checkbox"/> 不明
方 位	<input type="checkbox"/> 東 <input checked="" type="checkbox"/> 西 <input type="checkbox"/> 南 <input type="checkbox"/> 北 <input type="checkbox"/> 不明
経年変化記録 部材(野地板) (説明文・写真・図) <input type="checkbox"/> ひび <input type="checkbox"/> 割れ <input type="checkbox"/> 剥離 <input type="checkbox"/> 欠損 <input type="checkbox"/> 変形 <input type="checkbox"/> 反り <input type="checkbox"/> 縮み <input type="checkbox"/> ずれ <input type="checkbox"/> 腐食(錆) <input type="checkbox"/> 腐朽 <input checked="" type="checkbox"/> 変色 <input type="checkbox"/> 汚れ <input type="checkbox"/> かび <input type="checkbox"/> こけ <input type="checkbox"/> 堆積物有り <input type="checkbox"/> シーリング切れ <input type="checkbox"/> その他()	
雨漏れをおこしたばかりの野地板。 雨漏れをおこすと野地板が吸収してこのように色が濃くなり雨漏れ箇所を発見することが出来る。 小屋裏の換気がとれていれば、いずれ乾燥し、また健全な状態に戻る。

主な作用因子	<input checked="" type="checkbox"/> 雨水 <input type="checkbox"/> 結露水 <input type="checkbox"/> 風 <input type="checkbox"/> 地震 <input type="checkbox"/> 雪 <input type="checkbox"/> 低温 <input type="checkbox"/> 高温 <input type="checkbox"/> 虫 <input type="checkbox"/> 鳥 <input type="checkbox"/> 植物 <input type="checkbox"/> 塩分 <input type="checkbox"/> 踏み割れ <input type="checkbox"/> 飛来物 <input type="checkbox"/> ほこり <input type="checkbox"/> 火山灰 <input type="checkbox"/> 化学物質 <input type="checkbox"/> 紫外線 <input type="checkbox"/> その他() <input type="checkbox"/> 不明
補修内容	雨漏れ原因をみつけ補修する。
耐久性向上の提案

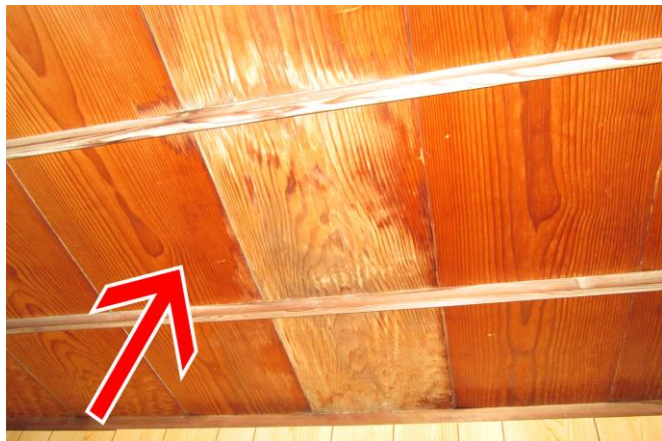
発生階	<input checked="" type="checkbox"/> 1階 <input type="checkbox"/> 2階 <input type="checkbox"/> 3階 <input type="checkbox"/> その他() <input type="checkbox"/> 不明
方 位	<input type="checkbox"/> 東 <input type="checkbox"/> 西 <input checked="" type="checkbox"/> 南 <input type="checkbox"/> 北 <input type="checkbox"/> 不明
経年変化記録 部材(天井板) (説明文・写真・図)	
<input type="checkbox"/> ひび <input type="checkbox"/> 割れ <input type="checkbox"/> 剥離 <input type="checkbox"/> 欠損 <input type="checkbox"/> 変形 <input type="checkbox"/> 反り <input type="checkbox"/> 縮み <input type="checkbox"/> ずれ <input type="checkbox"/> 腐食(錆) <input type="checkbox"/> 腐朽 <input checked="" type="checkbox"/> 変色 <input checked="" type="checkbox"/> 汚れ <input type="checkbox"/> かび <input type="checkbox"/> こけ <input type="checkbox"/> 堆積物有り <input type="checkbox"/> シーリング切れ <input type="checkbox"/> その他()	
<p>雨漏れのため、天井板がぬれ、変色、汚れが出た。無垢材の場合は、乾燥しても跡が残る。</p>

補修内容	雨漏れ部の補修後天井の洗い、もしくは交換
耐久性向上の提案	無垢材は、濡らさなければかなり長持ちします。雨漏れする前の点検

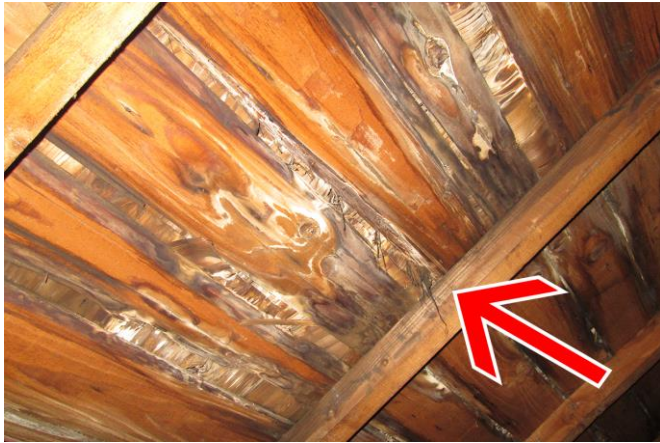
発生階	<input checked="" type="checkbox"/> 1階 <input type="checkbox"/> 2階 <input type="checkbox"/> 3階 <input type="checkbox"/> その他() <input type="checkbox"/> 不明
方 位	<input type="checkbox"/> 東 <input type="checkbox"/> 西 <input type="checkbox"/> 南 <input checked="" type="checkbox"/> 北 <input type="checkbox"/> 不明
経年変化記録 部材 (野地板) (説明文・写真・図)	
<input type="checkbox"/> ひび <input type="checkbox"/> 割れ <input type="checkbox"/> 剥離 <input type="checkbox"/> 欠損 <input type="checkbox"/> 変形 <input type="checkbox"/> 反り <input type="checkbox"/> 縮み <input type="checkbox"/> ずれ <input type="checkbox"/> 腐食(錆) <input checked="" type="checkbox"/> 腐朽 <input type="checkbox"/> 変色 <input type="checkbox"/> 汚れ <input checked="" type="checkbox"/> かび <input type="checkbox"/> こけ <input type="checkbox"/> 堆積物有り <input type="checkbox"/> シーリング切れ <input type="checkbox"/> その他()	
<p>長期による雨漏れのため、野地板が含水して腐朽した。</p>

補修内容	野地板の交換 瓦の葺き直し
耐久性向上の提案	高耐久の防水下地に変更

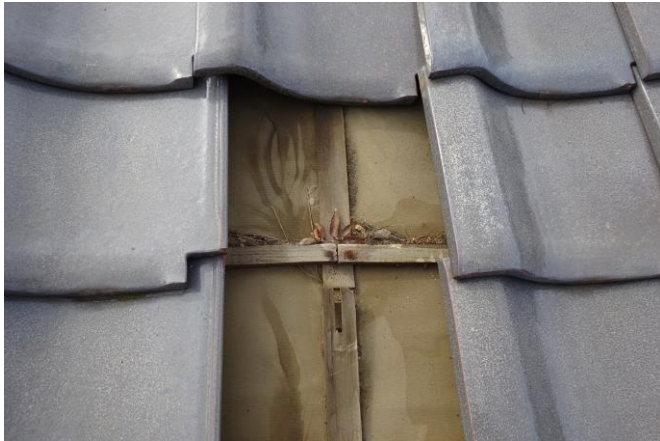
瓦棧木の留付に鉄釘が 使用されていた。 釘に赤錆がでている。 現在表面のみで、釘の 切れ等は見受けられない。 経過観察

主な作用因子	■雨水 ■結露水 □風 □地震 □雪 □低温 □高温 □虫 □鳥 □植物 □塩分 <input type="checkbox"/> 踏み割れ <input type="checkbox"/> 飛来物 <input type="checkbox"/> ほこり <input type="checkbox"/> 火山灰 <input type="checkbox"/> 化学物質 <input type="checkbox"/> 紫外線 <input type="checkbox"/> その他() □不明
補修内容	今後腐食が進むと瓦棧が欠落するため、瓦棧木の交換
耐久性向上の提案	留付釘を錆に強いステンレス製に変更

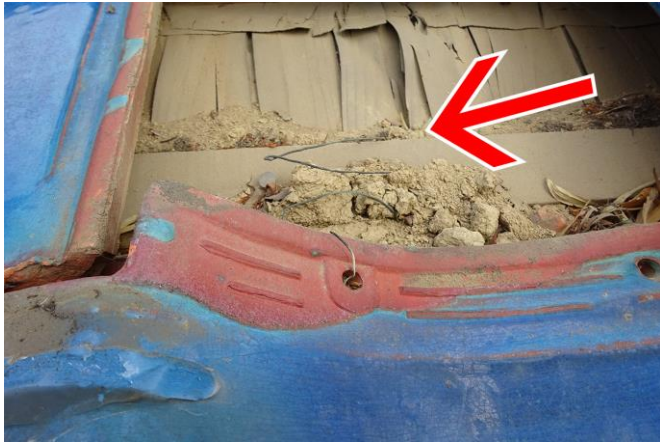
軒瓦の緊結に銅線ぶり。 銅線が腐食し、軒瓦にかかった雪等の加重により欠線。 軒瓦の欠落のおそれ有。

主な作用因子	■雨水 ■結露水 □風 □地震 ■雪 □低温 □高温 □虫 □鳥 □植物 □塩分 <input type="checkbox"/> 踏み割れ <input type="checkbox"/> 飛来物 <input type="checkbox"/> ほこり <input type="checkbox"/> 火山灰 <input type="checkbox"/> 化学物質 <input type="checkbox"/> 紫外線 <input type="checkbox"/> その他() □不明
補修内容	軒瓦の付け直し
耐久性向上の提案	釘穴がある場合、スクリュー釘またはビスにて固定

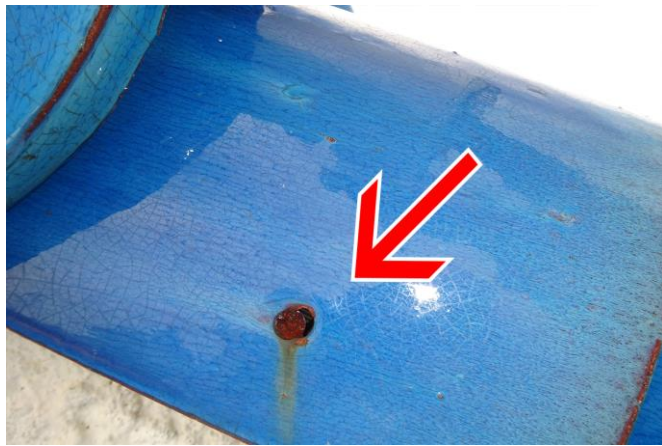
発生階	<input type="checkbox"/> 1階 <input checked="" type="checkbox"/> 2階 <input type="checkbox"/> 3階 <input type="checkbox"/> その他() <input type="checkbox"/> 不明
方位	<input checked="" type="checkbox"/> 東 <input type="checkbox"/> 西 <input type="checkbox"/> 南 <input type="checkbox"/> 北 <input type="checkbox"/> 不明
経年変化記録 部材(袖釘) (説明文・写真・図)	
<input type="checkbox"/> ひび <input type="checkbox"/> 割れ <input type="checkbox"/> 剥離 <input type="checkbox"/> 欠損 <input type="checkbox"/> 変形 <input type="checkbox"/> 反り <input type="checkbox"/> 縮み <input type="checkbox"/> ずれ <input checked="" type="checkbox"/> 腐食(錆) <input type="checkbox"/> 腐朽 <input type="checkbox"/> 変色 <input type="checkbox"/> 汚れ <input type="checkbox"/> かび <input type="checkbox"/> こけ <input type="checkbox"/> 堆積物有り <input type="checkbox"/> シーリング切れ <input type="checkbox"/> その他()	
<p>袖瓦の留付に鉄釘を使用。 錆による腐食が見受けられる。 現在まだ欠断されていないが、腐食が進むと釘の切れ、袖瓦の欠落するおそれ有。</p>

主な作用因子	<input checked="" type="checkbox"/> 雨水 <input type="checkbox"/> 結露水 <input type="checkbox"/> 風 <input type="checkbox"/> 地震 <input type="checkbox"/> 雪 <input type="checkbox"/> 低温 <input type="checkbox"/> 高温 <input type="checkbox"/> 虫 <input type="checkbox"/> 鳥 <input type="checkbox"/> 植物 <input type="checkbox"/> 塩分 <input type="checkbox"/> 踏み割れ <input type="checkbox"/> 飛来物 <input type="checkbox"/> ほこり <input type="checkbox"/> 火山灰 <input type="checkbox"/> 化学物質 <input type="checkbox"/> 紫外線 <input type="checkbox"/> その他() <input type="checkbox"/> 不明
補修内容	袖瓦の付け直し
耐久性向上の提案	錆に強く引き抜き強度の高い、パッキン付ステンレスビスに変更

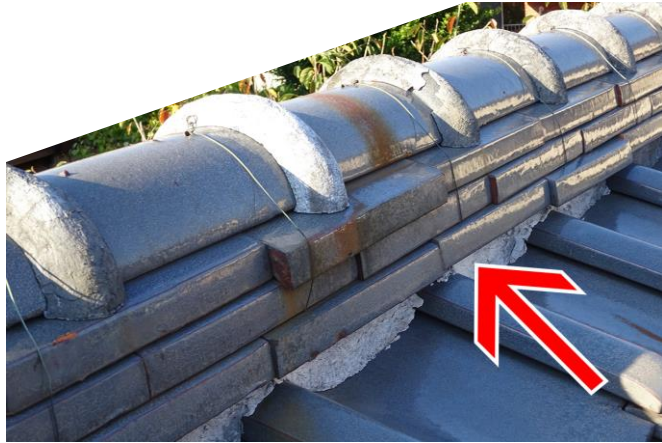
物件所在地	千葉県印西市
立地条件	農林
竣工経年	()年 ~ ()年 = (40)年推定
建物用途	■戸建住宅 □共同住宅 □その他()
建物構法	■軸組構法 □枠組壁工法 □プレハブ構法 □その他() □不明
屋根形状	■切妻 □寄棟 □片流れ □入母屋 □その他() □不明
屋根勾配	(4 / 10)勾配
下地(野地板)	□構造用合板 □その他の合板(コンパネ等) □パーティクルボード □硬質木片セメント板 □硬質木毛セメント板 ■木材(バラ材) □木材(幅板) □その他() □不明
防水下地 (下葺)	□アスファルトルーフィング 940 □改質アスファルトルーフィング □透湿ルーフィング ■高分子系ルーフィング □土居葺き □樹皮系 □その他() □不明
瓦 棧 木	■木質系 □プラスチック系 □その他() □不明
仕 上 げ 材	■粘土瓦 □プレスセメント瓦 □化粧スレート □金属 □アスファルトシングル・不燃シングル □その他() □不明
屋根構法	■引掛棧工法(空葺) □土葺 □直葺(野地板直打ち) □通気たて棧構法 □その他() □不明
改修履歴	
発生部位	□平部 □軒部 □けらば部 ■大棟 □隅棟 □その他棟部 □谷部 □壁際部 □トプライト □雪止 □煙突 □その他() □不明
発生階	■1階 □2階 □3階 □その他() □不明
方 位	□東 □西 □南 □北 □不明
<p>経年変化記録 部材(棟部緊結材) (説明文・写真・図)</p> <p>□ひび □割れ □剥離 □欠損 □変形 □反り □縮み ■ずれ ■腐食(錆) □腐朽 □変色 □汚れ □かび □こけ □堆積物有り □シーリング切れ □その他()</p> <p>40年前の棟施工。 銅線大まわしが多い。 瓦が緊結されていないため 地震等で揺れた際、腐食した銅線が緩み、棟瓦が外に飛び出してきている。 欠落のおそれ有。</p>

<p>旧工法による施工も考えられる。改修および新築時は、「瓦屋根標準設計・施工ガイドライン」による施工が推奨される。</p>	
主な作用因子	■雨水 □結露水 ■風 ■地震 □雪 □低温 □高温 □虫 □鳥 □植物 □塩分 □踏み割れ □飛来物 □ほこり □火山灰 □化学物質 □紫外線 □その他() □不明

補修内容	棟瓦の積み直し
耐久性向上の提案	現行ガイドライン工法(全数緊結)

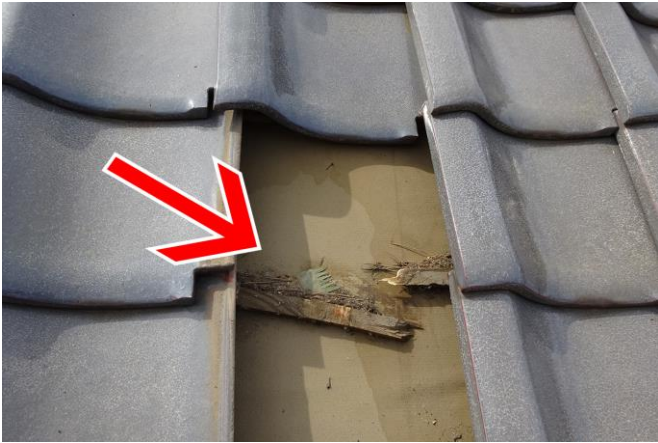
物件所在地	千葉県八千代市
立地条件	住宅地
竣工経年	()年 ~ ()年 = (25)年推定
建物用途	■戸建住宅 □共同住宅 □その他()
建物構法	■軸組構法 □枠組壁工法 □プレハブ構法 □その他() □不明
屋根形状	□切妻 ■寄棟 □片流れ □入母屋 □その他() □不明
屋根勾配	(4 / 10) 勾配
下地(野地板)	□構造用合板 □その他の合板(コンパネ等) □パーティクルボード □硬質木片セメント板 □硬質木毛セメント板 ■木材(バラ材) □木材(幅板) □その他() □不明
防水下地 (下葺)	■アスファルトルーフィング 940 □改質アスファルトルーフィング □透湿ルーフィング □高分子系ルーフィング □土居葺き □樹皮系 □その他() □不明
瓦 棧 木	■木質系 □プラスチック系 □その他() □不明
仕 上 げ 材	■粘土瓦 □プレスセメント瓦 □化粧スレート □金属 □アスファルトシングル・不燃シングル □その他() □不明
屋根構法	■引掛棧工法(空葺) □土葺 □直葺(野地板直打ち) □通気たて棧構法 □その他() □不明
改修履歴	
発生部位	■平部 □軒部 □けらば部 □大棟 □隅棟 □その他棟部 □谷部 □壁際部 □トプライト □雪止 □煙突 □その他() □不明
発生階	■1階 □2階 □3階 □その他() □不明
方 位	□東 □西 □南 □北 □不明
経年変化記録 部材 (瓦棧木) (説明文・写真・図)	
□ひび ■割れ □剥離 □欠損 □変形 □反り □縮み □ずれ □腐食(錆) ■腐朽 □変色 □汚れ □かび □こけ □堆積物有り □シーリング切れ □その他()	
<p>長期にわたり雨漏れが していて、瓦棧木にて 水を塞き止め、瓦棧木 留付釘のさび、瓦棧木 の腐朽が生じている。 瓦のすれ、欠損の原因 となる。</p>

主な作用因子	■雨水 □結露水 □風 □地震 □雪 □低温 □高温 □虫 □鳥 □植物 □塩分 □踏み割れ □飛来物 □ほこり □火山灰 □化学物質 □紫外線 □その他() □不明
補修内容	瓦棧木の交換(瓦の葺き直し)
耐久性向上の提案	瓦棧木防腐処理、たて棧工法

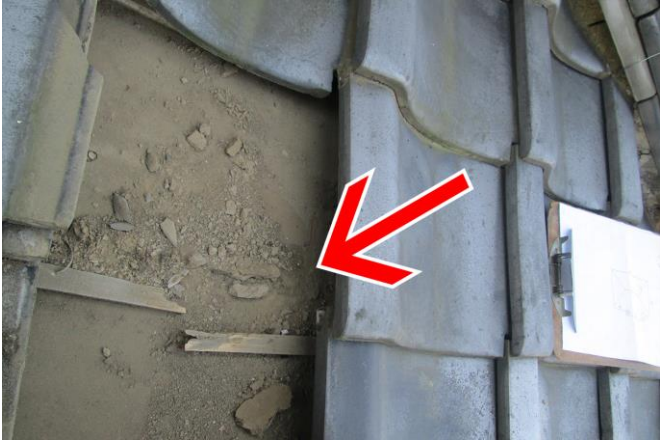
発生階	<input checked="" type="checkbox"/> 1階 <input type="checkbox"/> 2階 <input type="checkbox"/> 3階 <input type="checkbox"/> その他() <input type="checkbox"/> 不明
方 位	<input type="checkbox"/> 東 <input checked="" type="checkbox"/> 西 <input type="checkbox"/> 南 <input type="checkbox"/> 北 <input type="checkbox"/> 不明
経年変化記録 部材 (瓦棧) (説明文・写真・図) <input type="checkbox"/> ひび <input checked="" type="checkbox"/> 割れ <input type="checkbox"/> 剥離 <input type="checkbox"/> 欠損 <input type="checkbox"/> 変形 <input type="checkbox"/> 反り <input type="checkbox"/> 縮み <input type="checkbox"/> ずれ <input type="checkbox"/> 腐食(錆) <input checked="" type="checkbox"/> 腐朽 <input type="checkbox"/> 変色 <input type="checkbox"/> 汚れ <input type="checkbox"/> かび <input type="checkbox"/> こけ <input type="checkbox"/> 堆積物有り <input type="checkbox"/> シーリング切れ <input type="checkbox"/> その他()	
瓦が破損していて気づかず、 長期にわたり雨水の浸入。 瓦棧が腐朽して瓦全体が 下にずれていた。 瓦棧の腐朽が広範囲に進行 すると、瓦全体が欠落する おそれ有。

主な作用因子	<input checked="" type="checkbox"/> 雨水 <input type="checkbox"/> 結露水 <input type="checkbox"/> 風 <input type="checkbox"/> 地震 <input type="checkbox"/> 雪 <input type="checkbox"/> 低温 <input type="checkbox"/> 高温 <input type="checkbox"/> 虫 <input type="checkbox"/> 鳥 <input type="checkbox"/> 植物 <input type="checkbox"/> 塩分 <input checked="" type="checkbox"/> 踏み割れ <input type="checkbox"/> 飛来物 <input type="checkbox"/> ほこり <input type="checkbox"/> 火山灰 <input type="checkbox"/> 化学物質 <input type="checkbox"/> 紫外線 <input type="checkbox"/> その他() <input type="checkbox"/> 不明
補修内容	瓦棧の交換 瓦の葺き直し
耐久性向上の提案	瓦棧(防腐処理材)たて棧または水抜き穴付を使用

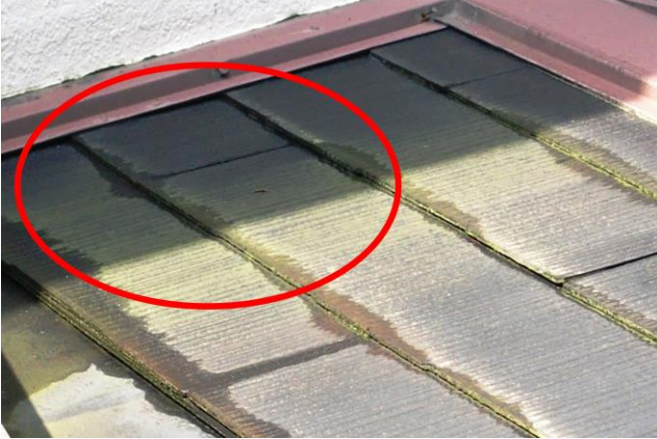
北側壁際にこけが生えている。 本体の重なり目にこけが入り込むと、水を吸いやすく、雨漏れをおこす原因になる。

主な作用因子	■雨水 □結露水 □風 □地震 □雪 □低温 □高温 □虫 □鳥 ■植物 □塩分 <input type="checkbox"/> 踏み割れ <input type="checkbox"/> 飛来物 <input type="checkbox"/> ほこり <input type="checkbox"/> 火山灰 <input type="checkbox"/> 化学物質 <input type="checkbox"/> 紫外線 <input type="checkbox"/> その他() □不明
補修内容	こけの除去、高圧洗浄や薬品の塗布
耐久性向上の提案	塗装する際、こけの付きづらい塗装材あり

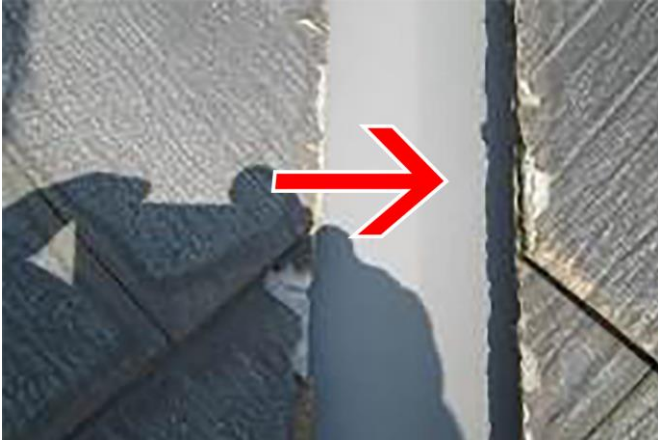
谷部の本谷切断面の塗膜の剥離。 本体割れ、ひびはないが、剥離したところから水分を吸収し、表面剥離が進行するおそれがある。 経過観察

主な作用因子	■雨水 □結露水 □風 □地震 □雪 ■低温 □高温 □虫 □鳥 □植物 □塩分 <input type="checkbox"/> 踏み割れ <input type="checkbox"/> 飛来物 <input type="checkbox"/> ほこり <input type="checkbox"/> 火山灰 <input type="checkbox"/> 化学物質 <input type="checkbox"/> 紫外線 <input type="checkbox"/> その他() □不明
補修内容	剥離部から水分を吸収しないように、塗装膜で保護する
耐久性向上の提案

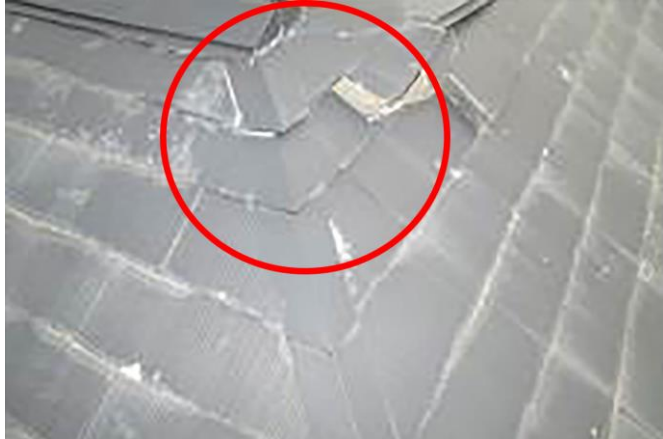
発生階	<input type="checkbox"/> 1階 <input checked="" type="checkbox"/> 2階 <input type="checkbox"/> 3階 <input type="checkbox"/> その他() <input type="checkbox"/> 不明
方 位	<input checked="" type="checkbox"/> 東 <input type="checkbox"/> 西 <input type="checkbox"/> 南 <input type="checkbox"/> 北 <input type="checkbox"/> 不明
経年変化記録 部材(スレート本体) (説明文・写真・図) <input type="checkbox"/> ひび <input type="checkbox"/> 割れ <input type="checkbox"/> 剥離 <input type="checkbox"/> 欠損 <input type="checkbox"/> 変形 <input type="checkbox"/> 反り <input type="checkbox"/> 縮み <input type="checkbox"/> ずれ <input type="checkbox"/> 腐食(錆) <input type="checkbox"/> 腐朽 <input type="checkbox"/> 変色 <input type="checkbox"/> 汚れ <input type="checkbox"/> かび <input type="checkbox"/> こけ <input type="checkbox"/> 堆積物有り <input type="checkbox"/> シーリング切れ <input type="checkbox"/> その他()	
台風で棟際スレート本体が剥離。 飛来落下。

主な作用因子	<input type="checkbox"/> 雨水 <input type="checkbox"/> 結露水 <input checked="" type="checkbox"/> 風 <input type="checkbox"/> 地震 <input type="checkbox"/> 雪 <input type="checkbox"/> 低温 <input type="checkbox"/> 高温 <input type="checkbox"/> 虫 <input type="checkbox"/> 鳥 <input type="checkbox"/> 植物 <input type="checkbox"/> 塩分 <input type="checkbox"/> 踏み割れ <input type="checkbox"/> 飛来物 <input type="checkbox"/> ほこり <input type="checkbox"/> 火山灰 <input type="checkbox"/> 化学物質 <input type="checkbox"/> 紫外線 <input type="checkbox"/> その他() <input type="checkbox"/> 不明 隣が広い駐車場の為、風当たりが強い。

補修内容	破損部交換工事
耐久性向上の提案

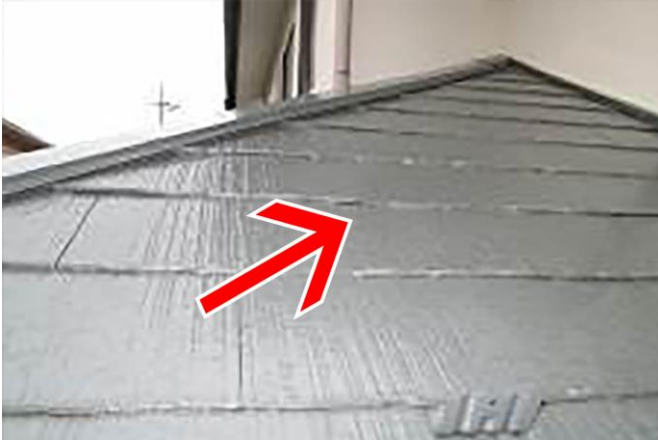
物件所在地	千葉県市川市
立地条件	住宅地
竣工経年	()年 ~ ()年 = (20)年推定
建物用途	■戸建住宅 □共同住宅 □その他()
建物構法	■軸組構法 □枠組壁工法 □プレハブ構法 □その他() □不明
屋根形状	□切妻 ■寄棟 □片流れ □入母屋 □その他() □不明
屋根勾配	(4.5 / 10) 勾配
下地(野地板)	□構造用合板 ■その他の合板(コンパネ等) □パーティクルボード □硬質木片セメント板 □硬質木毛セメント板 □木材(バラ材) □木材(幅板) □その他() □不明
防水下地 (下葺)	■アスファルトルーフィング 940 □改質アスファルトルーフィング □透湿ルーフィング □高分子系ルーフィング □土居葺き □樹皮系 □その他() □不明
瓦 棧 木	□木質系 □プラスチック系 □その他() □不明
仕上げ材	□粘土瓦 □プレスセメント瓦 ■化粧スレート □金属 □アスファルトシングル・不燃シングル □その他() □不明
屋根構法	□引掛棧工法(空葺) □土葺 ■直葺(野地板直打ち) □通気たて棧構法 □その他() □不明
改修履歴	塗装工事
発生部位	■平部 □軒部 □けらば部 □大棟 □隅棟 □その他棟部 □谷部 □壁際部 □トップライト □雪止 □煙突 □その他() □不明
発生階	■1階 □2階 □3階 □その他() □不明
方位	□東 □西 □南 ■北 □不明
経年変化記録 部材(本体) (説明文・写真・図)	
□ひび □割れ □剥離 □欠損 □変形 □反り □縮み □ずれ □腐食(錆) □腐朽 □変色 □汚れ □かび □こけ ■堆積物有り □シーリング切れ □その他()	
化粧スレートのメンテナ ンスに塗装工事があるが、塗 装材が本体の重なり目をふ さぐおそれがある。 塗装後必ず重なり目を縁切 りをした水の出口をふさが ないようにする。

主な作用因子	□雨水 □結露水 □風 □地震 □雪 □低温 □高温 □虫 □鳥 □植物 □塩分 □踏み割れ □飛来物 □ほこり □火山灰 □化学物質 □紫外線 ■その他(毛細管現象) □不明
補修内容	塗装後必ず縁切りをする

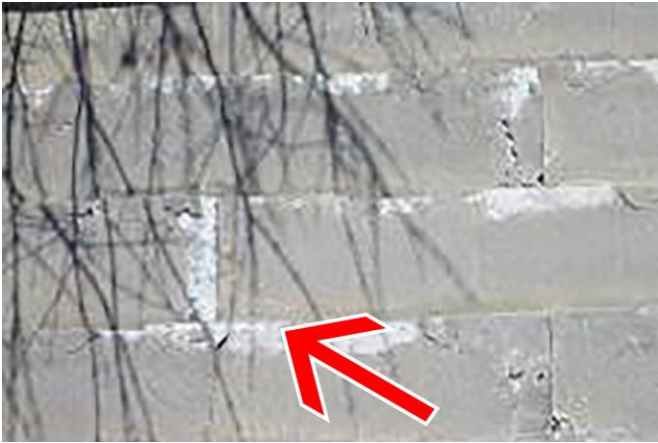
発生階	<input checked="" type="checkbox"/> 1階 <input type="checkbox"/> 2階 <input type="checkbox"/> 3階 <input type="checkbox"/> その他() <input type="checkbox"/> 不明
方 位	<input type="checkbox"/> 東 <input type="checkbox"/> 西 <input type="checkbox"/> 南 <input checked="" type="checkbox"/> 北 <input type="checkbox"/> 不明
経年変化記録 部材(本体) (説明文・写真・図) <input type="checkbox"/> ひび <input type="checkbox"/> 割れ <input checked="" type="checkbox"/> 剥離 <input type="checkbox"/> 欠損 <input type="checkbox"/> 変形 <input type="checkbox"/> 反り <input type="checkbox"/> 縮み <input type="checkbox"/> ずれ <input type="checkbox"/> 腐食(錆) <input type="checkbox"/> 腐朽 <input type="checkbox"/> 変色 <input type="checkbox"/> 汚れ <input type="checkbox"/> かび <input type="checkbox"/> こけ <input type="checkbox"/> 堆積物有り <input type="checkbox"/> シーリング切れ <input type="checkbox"/> その他()	
スレート本体表面が剥離してきた。 剥離部より本体が水分を吸収してもろくなり、割れがでている。

主な作用因子	<input checked="" type="checkbox"/> 雨水 <input type="checkbox"/> 結露水 <input type="checkbox"/> 風 <input type="checkbox"/> 地震 <input type="checkbox"/> 雪 <input checked="" type="checkbox"/> 低温 <input checked="" type="checkbox"/> 高温 <input type="checkbox"/> 虫 <input type="checkbox"/> 鳥 <input type="checkbox"/> 植物 <input type="checkbox"/> 塩分 <input checked="" type="checkbox"/> 踏み割れ <input type="checkbox"/> 飛来物 <input type="checkbox"/> ほこり <input type="checkbox"/> 火山灰 <input type="checkbox"/> 化学物質 <input type="checkbox"/> 紫外線 <input type="checkbox"/> その他() <input type="checkbox"/> 不明

補修内容	本体交換工事
耐久性向上の提案

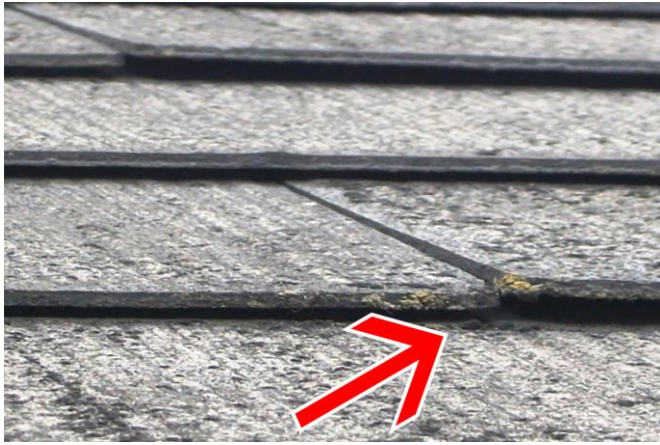
カラーベスト本体が塗膜の劣化が進み、基材が含水。本体に反りが生じている。重なり部内部にある本体釘孔に雨水が浸入して、雨漏れをおこす恐れが有る。

主な作用因子	■雨水 □結露水 □風 □地震 □雪 □低温 □高温 □虫 □鳥 □植物 □塩分 <input type="checkbox"/> 踏み割れ <input type="checkbox"/> 飛来物 <input type="checkbox"/> ほこり <input type="checkbox"/> 火山灰 <input type="checkbox"/> 化学物質 <input type="checkbox"/> 紫外線 <input type="checkbox"/> その他() □不明
補修内容	カラーベストの葺き替え工事
耐久性向上の提案	表面塗膜の高耐久商品に変更

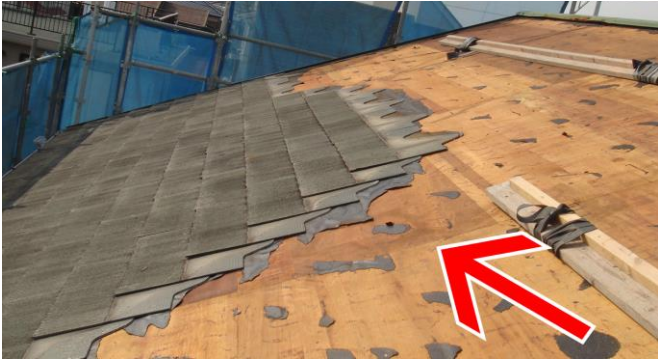
経年劣化が進み本体釘穴から漏水。野地板が腐朽した。葺き材は工事により撤去中。

主な作用因子	■雨水 □結露水 □風 □地震 □雪 □低温 □高温 □虫 □鳥 □植物 □塩分 <input type="checkbox"/> 踏み割れ <input type="checkbox"/> 飛来物 <input type="checkbox"/> ほこり <input type="checkbox"/> 火山灰 <input type="checkbox"/> 化学物質 <input type="checkbox"/> 紫外線 <input type="checkbox"/> その他() □不明
補修内容	野地板張り増し、または交換
耐久性向上の提案	高耐久の防水紙に変更

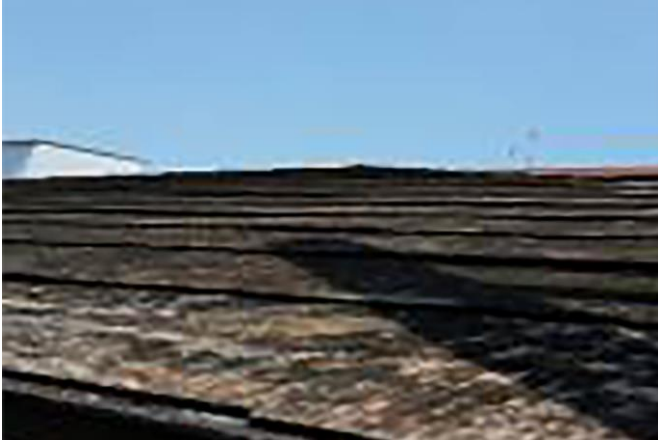
発生階	<input type="checkbox"/> 1階 <input checked="" type="checkbox"/> 2階 <input type="checkbox"/> 3階 <input type="checkbox"/> その他() <input type="checkbox"/> 不明
方位	<input checked="" type="checkbox"/> 東 <input type="checkbox"/> 西 <input type="checkbox"/> 南 <input type="checkbox"/> 北 <input type="checkbox"/> 不明
経年変化記録 部材(本体) (説明文・写真・図) <input type="checkbox"/> ひび <input type="checkbox"/> 割れ <input type="checkbox"/> 剥離 <input type="checkbox"/> 欠損 <input type="checkbox"/> 変形 <input type="checkbox"/> 反り <input type="checkbox"/> 縮み <input type="checkbox"/> ずれ <input type="checkbox"/> 腐食(錆) <input type="checkbox"/> 腐朽 <input type="checkbox"/> 変色 <input type="checkbox"/> 汚れ <input type="checkbox"/> かび <input checked="" type="checkbox"/> こけ <input type="checkbox"/> 堆積物有り <input type="checkbox"/> シーリング切れ <input type="checkbox"/> その他()	
屋根面全面にこけが生えている。 長期にわたる塗膜の劣化により消失し水分を吸収しているので、南面にもこけが生えている。

主な作用因子	<input checked="" type="checkbox"/> 雨水 <input type="checkbox"/> 結露水 <input type="checkbox"/> 風 <input type="checkbox"/> 地震 <input type="checkbox"/> 雪 <input checked="" type="checkbox"/> 低温 <input checked="" type="checkbox"/> 高温 <input type="checkbox"/> 虫 <input type="checkbox"/> 鳥 <input type="checkbox"/> 植物 <input type="checkbox"/> 塩分 <input type="checkbox"/> 踏み割れ <input type="checkbox"/> 飛来物 <input type="checkbox"/> ほこり <input type="checkbox"/> 火山灰 <input type="checkbox"/> 化学物質 <input type="checkbox"/> 紫外線 <input type="checkbox"/> その他() <input type="checkbox"/> 不明

補修内容	こけの洗浄、再塗装
耐久性向上の提案	本体がもろくなっている場合は、全面葺き替え

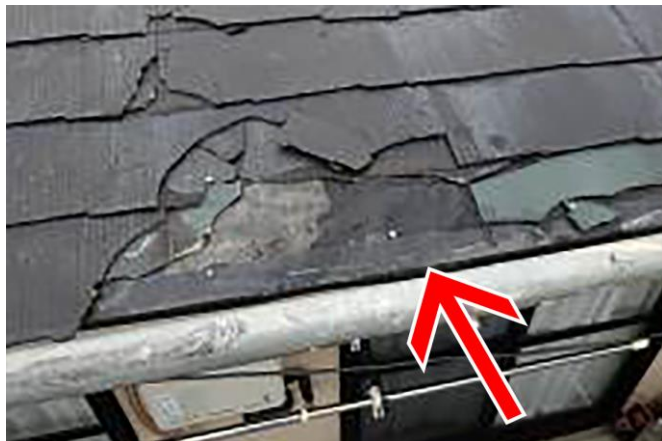
発生階	<input type="checkbox"/> 1階 <input checked="" type="checkbox"/> 2階 <input type="checkbox"/> 3階 <input type="checkbox"/> その他() <input type="checkbox"/> 不明
方 位	<input type="checkbox"/> 東 <input type="checkbox"/> 西 <input checked="" type="checkbox"/> 南 <input type="checkbox"/> 北 <input type="checkbox"/> 不明
経年変化記録 部材(本体) (説明文・写真・図)	
<input type="checkbox"/> ひび <input checked="" type="checkbox"/> 割れ <input type="checkbox"/> 剥離 <input checked="" type="checkbox"/> 欠損 <input type="checkbox"/> 変形 <input type="checkbox"/> 反り <input type="checkbox"/> 縮み <input type="checkbox"/> ずれ <input type="checkbox"/> 腐食(錆) <input type="checkbox"/> 腐朽 <input type="checkbox"/> 変色 <input type="checkbox"/> 汚れ <input type="checkbox"/> かび <input type="checkbox"/> こけ <input type="checkbox"/> 堆積物有り <input type="checkbox"/> シーリング切れ <input type="checkbox"/> その他()	
<p>台風時軒先部よりめくられ 破損、飛散した。</p>

主な作用因子	<input type="checkbox"/> 雨水 <input type="checkbox"/> 結露水 <input checked="" type="checkbox"/> 風 <input type="checkbox"/> 地震 <input type="checkbox"/> 雪 <input type="checkbox"/> 低温 <input type="checkbox"/> 高温 <input type="checkbox"/> 虫 <input type="checkbox"/> 鳥 <input type="checkbox"/> 植物 <input type="checkbox"/> 塩分 <input type="checkbox"/> 踏み割れ <input checked="" type="checkbox"/> 飛来物 <input type="checkbox"/> ほこり <input type="checkbox"/> 火山灰 <input type="checkbox"/> 化学物質 <input type="checkbox"/> 紫外線 <input type="checkbox"/> その他() <input type="checkbox"/> 不明

補修内容	破損部差し替え工事
耐久性向上の提案	日頃から点検、本体の浮き、反りは早めの補修

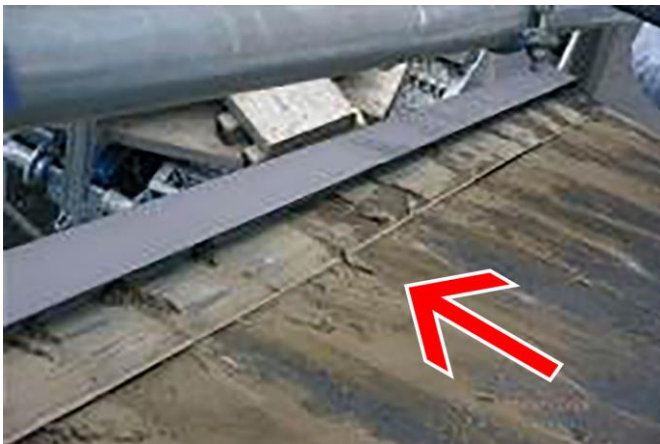
物件所在地	
立地条件	
竣工経年	()年 ~ ()年 = ()年 不明
建物用途	■戸建住宅 □共同住宅 □その他()
建物構法	■軸組構法 □枠組壁工法 □プレハブ構法 □その他() □不明
屋根形状	■切妻 □寄棟 □片流れ □入母屋 □その他() □不明
屋根勾配	(/ 10) 勾配
下地(野地板)	■構造用合板 □その他の合板(コンパネ等) □パーティクルボード □硬質木片セメント板 □硬質木毛セメント板 □木材(バラ材) □木材(幅板) □その他() □不明
防水下地 (下葺)	■アスファルトルーフィング 940 □改質アスファルトルーフィング □透湿ルーフィング □高分子系ルーフィング □土居葺き □樹皮系 □その他() □不明
瓦 棧 木	□木質系 □プラスチック系 □その他() □不明
仕 上 げ 材	□粘土瓦 □プレスセメント瓦 ■化粧スレート □金属 □アスファルトシングル・不燃シングル □その他() □不明
屋根構法	□引掛棧工法(空葺) □土葺 ■直葺(野地板直打ち) □通気たて棧構法 □その他() □不明
改修履歴	
発生部位	□平部 □軒部 ■けらば部 □大棟 □隅棟 □その他棟部 □谷部 □壁際部 □トップライト □雪止 □煙突 □その他() □不明
発生階	□1階 ■2階 □3階 □その他() □不明
方位	□東 □西 □南 □北 ■不明
経年変化記録 部材(野地板) (説明文・写真・図)	
□ひび □割れ □剥離 □欠損 □変形 □反り □縮み □ずれ □腐食(錆) □腐朽 □変色 ■汚れ □かび □こけ □堆積物有り □シーリング切れ □その他()	
ケラバ部の漏水。 本体ケラバ部より雨水が浸入。 ほこり等により、排出口が ふさがれ内部に水が浸入。

主な作用因子	■雨水 □結露水 □風 □地震 □雪 □低温 □高温 □虫 □鳥 □植物 □塩分 □踏み割れ □飛来物 ■ほこり □火山灰 □化学物質 □紫外線 □その他() □不明
補修内容	カラーベスト本体、ケラバ水切の交換
耐久性向上の提案	本体ケラバ部水切加工(排出経路の確保)

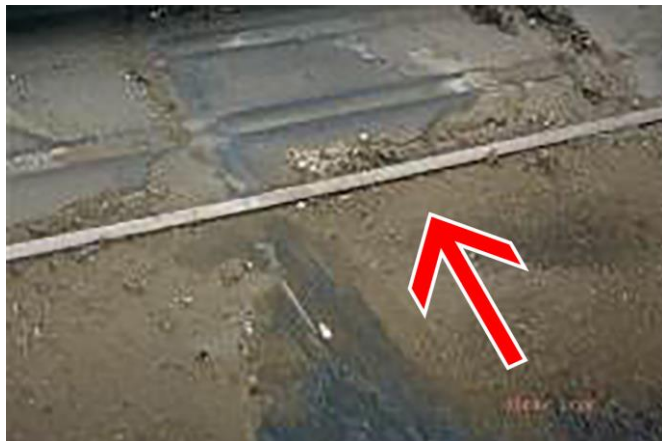
物件所在地	
立地条件	
竣工経年	()年 ~ ()年 = ()年 不明
建物用途	■戸建住宅 □共同住宅 □その他()
建物構法	■軸組構法 □枠組壁工法 □プレハブ構法 □その他() □不明
屋根形状	■切妻 □寄棟 □片流れ □入母屋 □その他() □不明
屋根勾配	(/ 10) 勾配
下地(野地板)	■構造用合板 □その他の合板(コンパネ等) □パーティクルボード □硬質木片セメント板 □硬質木毛セメント板 □木材(バラ材) □木材(幅板) □その他() □不明
防水下地 (下葺)	■アスファルトルーフィング 940 □改質アスファルトルーフィング □透湿ルーフィング □高分子系ルーフィング □土居葺き □樹皮系 □その他() □不明
瓦 棧 木	□木質系 □プラスチック系 □その他() □不明
仕 上 げ 材	□粘土瓦 □プレスセメント瓦 ■化粧スレート □金属 □アスファルトシングル・不燃シングル □その他() □不明
屋根構法	□引掛棧工法(空葺) □土葺 ■直葺(野地板直打ち) □通気たて棧構法 □その他() □不明
改修履歴	
発生部位	□平部 □軒部 ■けらば部 □大棟 □隅棟 □その他棟部 □谷部 □壁際部 □トップライト □雪止 □煙突 □その他() □不明
発生階	□1階 ■2階 □3階 □その他() □不明
方位	□東 □西 □南 □北 ■不明
経年変化記録 部材(野地板) (説明文・写真・図)	
□ひび □割れ □剥離 □欠損 □変形 □反り □縮み □ずれ □腐食(錆) □腐朽 □変色 ■汚れ □かび □こけ □堆積物有り □シーリング切れ □その他()	
ケラバ部の漏水。 本体ケラバ部より雨水が浸入。 ほこり等により、排出口が ふさがれ内部に水が浸入。

主な作用因子	■雨水 □結露水 □風 □地震 □雪 □低温 □高温 □虫 □鳥 □植物 □塩分 □踏み割れ □飛来物 ■ほこり □火山灰 □化学物質 □紫外線 □その他() □不明
補修内容	カラーベスト本体、ケラバ水切の交換
耐久性向上の提案	本体ケラバ部水切加工(排出経路の確保)

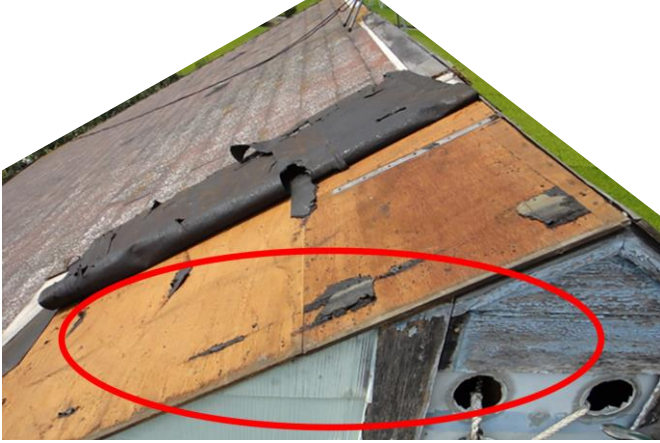
袖の出0の形状 けらば水切部分より吹き 込んだ雨水により漏水。 野地板が腐朽した。

主な作用因子	■雨水 □結露水 ■風 □地震 □雪 □低温 □高温 □虫 □鳥 □植物 □塩分 <input type="checkbox"/> 踏み割れ <input type="checkbox"/> 飛来物 <input type="checkbox"/> ほこり <input type="checkbox"/> 火山灰 <input type="checkbox"/> 化学物質 <input type="checkbox"/> 紫外線 <input type="checkbox"/> その他() □不明
補修内容	野地板腐朽部の交換
耐久性向上の提案	袖の出を取り、取合い部よりの漏水を防ぐ、板金加工

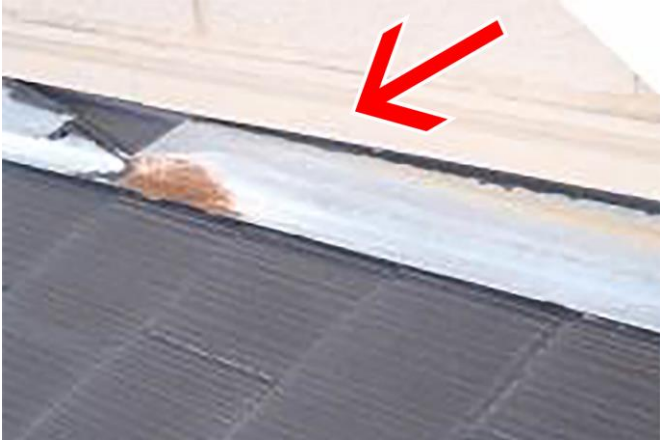
発生階	<input type="checkbox"/> 1階 <input checked="" type="checkbox"/> 2階 <input type="checkbox"/> 3階 <input type="checkbox"/> その他() <input type="checkbox"/> 不明
方 位	<input type="checkbox"/> 東 <input type="checkbox"/> 西 <input type="checkbox"/> 南 <input checked="" type="checkbox"/> 北 <input type="checkbox"/> 不明
経年変化記録 部材 (壁際水切) (説明文・写真・図)	
<input type="checkbox"/> ひび <input type="checkbox"/> 割れ <input checked="" type="checkbox"/> 剥離 <input type="checkbox"/> 欠損 <input type="checkbox"/> 変形 <input type="checkbox"/> 反り <input type="checkbox"/> 縮み <input type="checkbox"/> ずれ <input checked="" type="checkbox"/> 腐食(錆) <input type="checkbox"/> 腐朽 <input type="checkbox"/> 変色 <input type="checkbox"/> 汚れ <input type="checkbox"/> かび <input type="checkbox"/> こけ <input type="checkbox"/> 堆積物有り <input type="checkbox"/> シーリング切れ <input type="checkbox"/> その他()	
<p>塩ビ鋼板の表面塗膜が剥離し、板金が錆により腐食。</p>

主な作用因子	<input checked="" type="checkbox"/> 雨水 <input type="checkbox"/> 結露水 <input type="checkbox"/> 風 <input type="checkbox"/> 地震 <input type="checkbox"/> 雪 <input checked="" type="checkbox"/> 低温 <input checked="" type="checkbox"/> 高温 <input type="checkbox"/> 虫 <input type="checkbox"/> 鳥 <input type="checkbox"/> 植物 <input type="checkbox"/> 塩分 <input type="checkbox"/> 踏み割れ <input type="checkbox"/> 飛来物 <input type="checkbox"/> ほこり <input type="checkbox"/> 火山灰 <input type="checkbox"/> 化学物質 <input type="checkbox"/> 紫外線 <input type="checkbox"/> その他() <input type="checkbox"/> 不明

補修内容	壁際水切の交換
耐久性向上の提案	熱劣化、錆に強い鋼板に変更する。

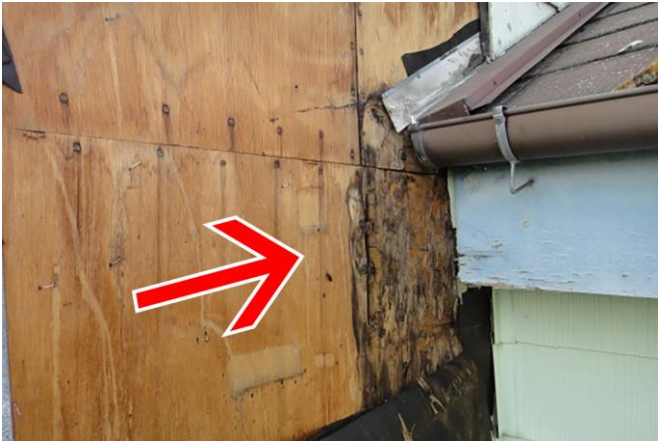
壁と屋根の取合部より 雨水が浸入。 長期による雨漏れによっ て外壁下地パネルの腐朽。

主な作用因子	■雨水 □結露水 □風 □地震 □雪 □低温 □高温 □虫 □鳥 □植物 □塩分 <input type="checkbox"/> 踏み割れ <input type="checkbox"/> 飛来物 <input type="checkbox"/> ほこり <input type="checkbox"/> 火山灰 <input type="checkbox"/> 化学物質 <input type="checkbox"/> 紫外線 <input type="checkbox"/> その他() □不明
補修内容	外壁、外壁下地パネル、接地屋根材交換
耐久性向上の提案	屋根外壁取合水切の追加、壁止まりの施工

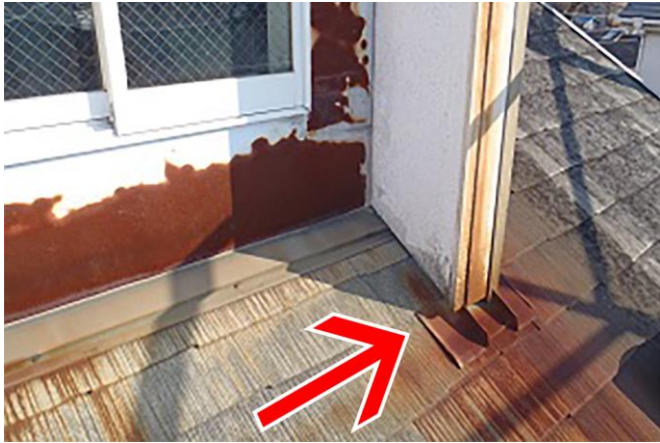
壁際水切が腐食(錆)している。 進行すると孔あき、欠損して雨漏れをおこす。

主な作用因子	■雨水 □結露水 □風 □地震 □雪 □低温 □高温 □虫 □鳥 □植物 □塩分 <input type="checkbox"/> 踏み割れ <input type="checkbox"/> 飛来物 <input type="checkbox"/> ほこり <input type="checkbox"/> 火山灰 <input type="checkbox"/> 化学物質 <input type="checkbox"/> 紫外線 <input type="checkbox"/> その他() □不明
補修内容	水切りの交換、部位によっては、葺き替えが必要
耐久性向上の提案	早い時期に錆止め、塗装する

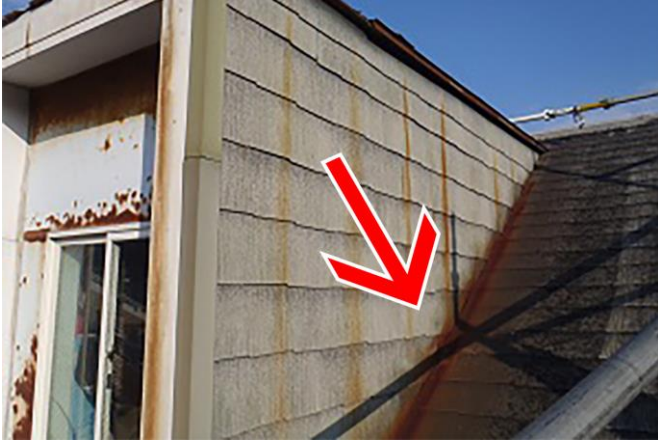
物件所在地	
立地条件	
竣工経年	()年 ~ ()年 = (30)年
建物用途	■戸建住宅 □共同住宅 □その他()
建物構法	□軸組構法 ■粋組壁工法 □プレハブ構法 □その他() □不明
屋根形状	■切妻 □寄棟 □片流れ □入母屋 □その他() □不明
屋根勾配	(/ 10) 勾配
下地(野地板)	□構造用合板 ■その他の合板(コンパネ等) □パーティクルボード □硬質木片セメント板 □硬質木毛セメント板 □木材(バラ材) □木材(幅板) □その他() □不明
防水下地 (下葺)	■アスファルトルーフィング 940 □改質アスファルトルーフィング □透湿ルーフィング □高分子系ルーフィング □土居葺き □樹皮系 □その他() □不明
瓦 棧 木	□木質系 □プラスチック系 □その他() □不明
仕上げ材	□粘土瓦 □プレスセメント瓦 ■化粧スレート □金属 □アスファルトシングル・不燃シングル □その他() □不明
屋根構法	□引掛棧工法(空葺) □土葺 ■直葺(野地板直打ち) □通気たて棧構法 □その他() □不明
改修履歴	
発生部位	□平部 □軒部 □けらば部 □大棟 □隅棟 □その他棟部 □谷部 ■壁際部 □トップライト □雪止 □煙突 □その他() □不明
発生階	■1階 □2階 □3階 □その他() □不明
方位	□東 □西 ■南 □北 □不明
<p>経年変化記録 部材 (壁際水切) (説明文・写真・図)</p> <p>□ひび □割れ □剥離 □欠損 □変形 □反り □縮み □ずれ ■腐食(錆) □腐朽 □変色 □汚れ □かび □こけ □堆積物有り □シーリング切れ □その他()</p> <p>壁際水切が腐食(錆)している。 進行すると孔あき、欠損して雨漏れをおこす。</p>

主な作用因子	■雨水 □結露水 □風 □地震 □雪 □低温 □高温 □虫 □鳥 □植物 □塩分 □踏み割れ □飛来物 □ほこり □火山灰 □化学物質 □紫外線 □その他() □不明
補修内容	水切りの交換、部位によっては、葺き替えが必要
耐久性向上の提案	早い時期に錆止め、塗装する

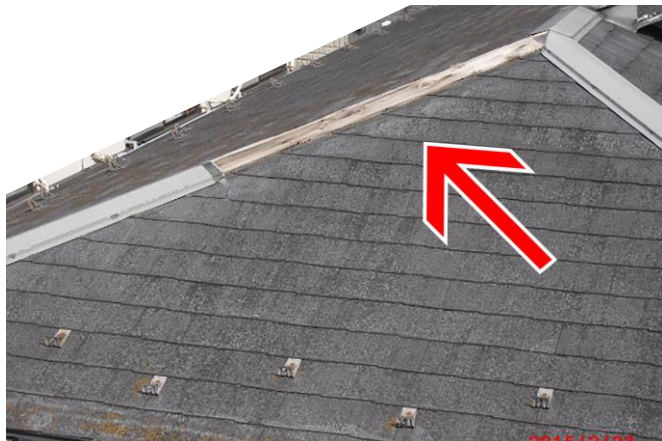
棟板金が風により欠落した。 留付釘の浮きや、木下地が 腐朽していたため、飛散した と思われる。

主な作用因子	■雨水 □結露水 ■風 □地震 □雪 □低温 □高温 □虫 □鳥 □植物 □塩分 <input type="checkbox"/> 踏み割れ <input type="checkbox"/> 飛来物 <input type="checkbox"/> ほこり <input type="checkbox"/> 火山灰 <input type="checkbox"/> 化学物質 <input type="checkbox"/> 紫外線 <input type="checkbox"/> その他() □不明
補修内容	棟板金の交換(木下地含む)
耐久性向上の提案	木下地(防腐処理)

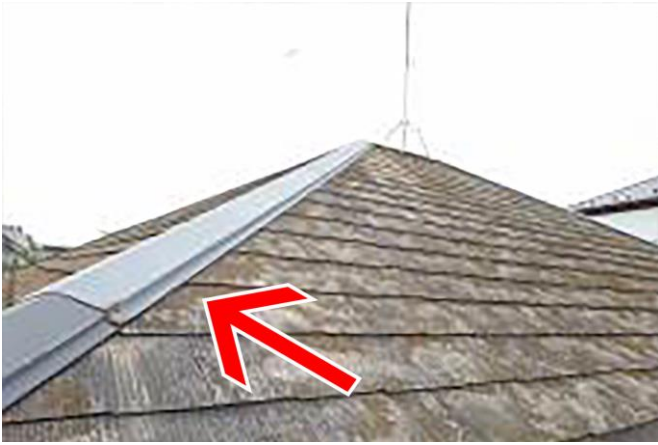
棟板金の留付 釘が浮いている。

主な作用因子	<input type="checkbox"/> 雨水 <input type="checkbox"/> 結露水 <input type="checkbox"/> 風 <input type="checkbox"/> 地震 <input type="checkbox"/> 雪 <input type="checkbox"/> 低温 <input type="checkbox"/> 高温 <input type="checkbox"/> 虫 <input type="checkbox"/> 鳥 <input type="checkbox"/> 植物 <input type="checkbox"/> 塩分 <input type="checkbox"/> 踏み割れ <input type="checkbox"/> 飛来物 <input type="checkbox"/> ほこり <input type="checkbox"/> 火山灰 <input type="checkbox"/> 化学物質 <input type="checkbox"/> 紫外線 <input type="checkbox"/> その他() ■不明
補修内容	棟留付釘の打ち増し
耐久性向上の提案	浮き防止の為、ステンレススクリング釘やビスに交換

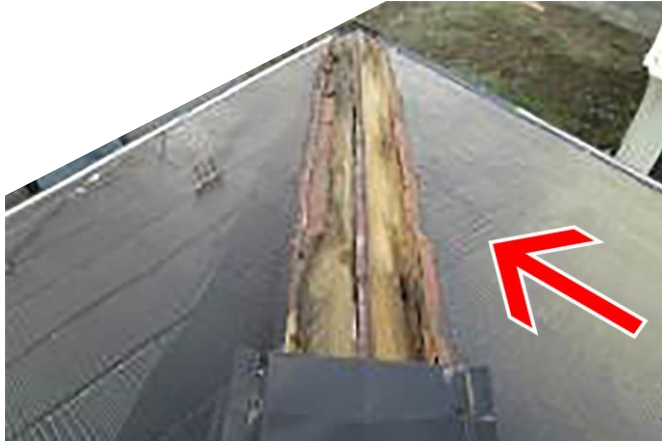
発生階	<input type="checkbox"/> 1階 <input checked="" type="checkbox"/> 2階 <input type="checkbox"/> 3階 <input type="checkbox"/> その他() <input type="checkbox"/> 不明
方 位	<input type="checkbox"/> 東 <input type="checkbox"/> 西 <input type="checkbox"/> 南 <input type="checkbox"/> 北 <input type="checkbox"/> 不明
経年変化記録 部材(棟板金) (説明文・写真・図) <input type="checkbox"/> ひび <input type="checkbox"/> 割れ <input type="checkbox"/> 剥離 <input type="checkbox"/> 欠損 <input type="checkbox"/> 変形 <input type="checkbox"/> 反り <input type="checkbox"/> 縮み <input type="checkbox"/> ずれ <input checked="" type="checkbox"/> 腐食(錆) <input checked="" type="checkbox"/> 腐朽 <input type="checkbox"/> 変色 <input type="checkbox"/> 汚れ <input type="checkbox"/> かび <input type="checkbox"/> こけ <input type="checkbox"/> 堆積物有り <input type="checkbox"/> シーリング切れ <input type="checkbox"/> その他()	
強風で棟板金が飛散。 棟木下地が雨水により腐朽。 棟板金留め付け釘が錆びていた。

補修内容	棟木下地、棟板金の交換
耐久性向上の提案	棟木下地(防腐処理剤)、釘(ステン釘)に変更。

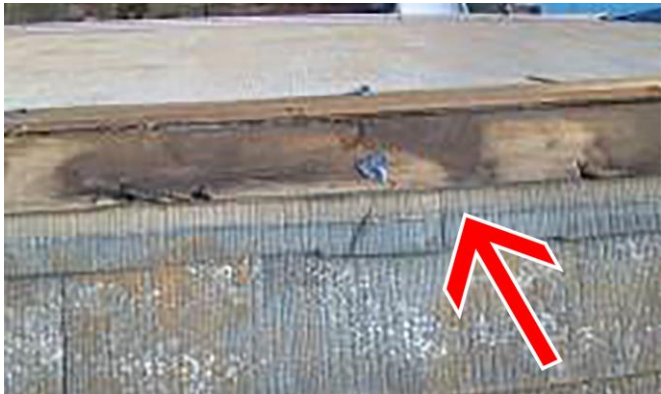
発生階	<input type="checkbox"/> 1階 <input checked="" type="checkbox"/> 2階 <input type="checkbox"/> 3階 <input type="checkbox"/> その他() <input type="checkbox"/> 不明
方 位	<input type="checkbox"/> 東 <input type="checkbox"/> 西 <input type="checkbox"/> 南 <input type="checkbox"/> 北 <input type="checkbox"/> 不明
経年変化記録 部材(棟木下地) (説明文・写真・図)	
<input type="checkbox"/> ひび <input type="checkbox"/> 割れ <input type="checkbox"/> 剥離 <input type="checkbox"/> 欠損 <input type="checkbox"/> 変形 <input type="checkbox"/> 反り <input type="checkbox"/> 縮み <input type="checkbox"/> ずれ <input type="checkbox"/> 腐食(錆) <input checked="" type="checkbox"/> 腐朽 <input type="checkbox"/> 変色 <input type="checkbox"/> 汚れ <input type="checkbox"/> かび <input type="checkbox"/> こけ <input type="checkbox"/> 堆積物有り <input type="checkbox"/> シーリング切れ <input type="checkbox"/> その他()	
棟木下地の腐朽 棟板金の取り付けに対する 保持力の低下

補修内容	棟板金、木下地の交換
耐久性向上の提案	棟下地、防腐処理剤に変更

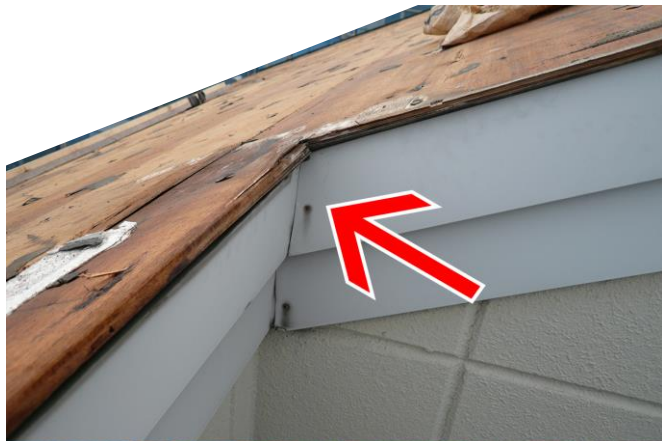
片棟部とけらば部 取合い部より漏水して、 野地が腐朽した。

主な作用因子	■雨水 □結露水 □風 □地震 □雪 □低温 □高温 □虫 □鳥 □植物 □塩分 <input type="checkbox"/> 踏み割れ <input type="checkbox"/> 飛来物 <input type="checkbox"/> ほこり <input type="checkbox"/> 火山灰 <input type="checkbox"/> 化学物質 <input type="checkbox"/> 紫外線 <input type="checkbox"/> その他() □不明
補修内容	野地腐朽部の交換
耐久性向上の提案	けらば、片棟部取合い板金加工、広小舞キャップ追加等

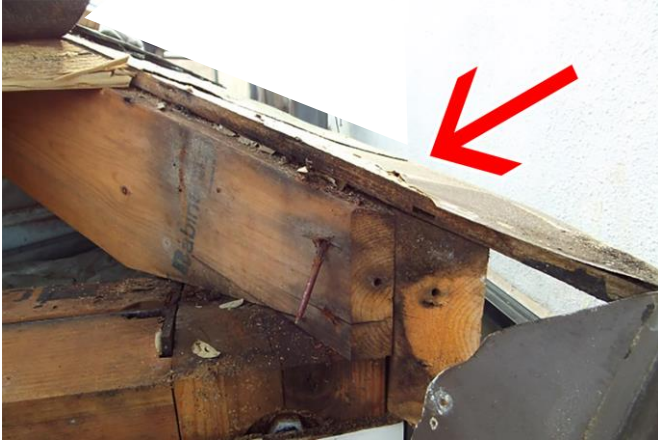
物件所在地	
立地条件	
竣工経年	()年 ~ ()年 = (25)年推定
建物用途	■戸建住宅 □共同住宅 □その他()
建物構法	■軸組構法 □枠組壁工法 □プレハブ構法 □その他() □不明
屋根形状	□切妻 ■寄棟 □片流れ □入母屋 □その他() □不明
屋根勾配	(/ 10) 勾配
下地(野地板)	□構造用合板 ■その他の合板(コンパネ等) □パーティクルボード □硬質木片セメント板 □硬質木毛セメント板 □木材(バラ材) □木材(幅板) □その他() □不明
防水下地 (下葺)	■アスファルトルーフィング 940 □改質アスファルトルーフィング □透湿ルーフィング □高分子系ルーフィング □土居葺き □樹皮系 □その他() □不明
瓦 棧 木	□木質系 □プラスチック系 □その他() □不明
仕 上 げ 材	□粘土瓦 □プレスセメント瓦 ■化粧スレート □金属 □アスファルトシングル・不燃シングル □その他() □不明
屋根構法	□引掛棧工法(空葺) □土葺 ■直葺(野地板直打ち) □通気たて棧構法 □その他() □不明
改修履歴	
発生部位	□平部 □軒部 □けらば部 □大棟 ■隅棟 □その他棟部 □谷部 □壁際部 □トップライト □雪止 □煙突 □その他() □不明
発生階	□1階 ■2階 □3階 □その他() □不明
方 位	□東 ■西 □南 □北 □不明
<p>経年変化記録 部材 (隅木、野地) (説明文・写真・図)</p> <p>□ひび □割れ □剥離 □欠損 □変形 □反り □縮み □ずれ □腐食(錆) ■腐朽 □変色 □汚れ □かび □こけ □堆積物有り □シーリング切れ □その他()</p> <p>化粧スレートをはがして 見ると、野地合板が腐朽。 隅木まで腐朽していた。</p>

主な作用因子	■雨水 ■結露水 □風 □地震 □雪 □低温 □高温 □虫 □鳥 □植物 □塩分 □踏み割れ □飛来物 □ほこり □火山灰 □化学物質 □紫外線 □その他() □不明
補修内容	腐朽した部の交換
耐久性向上の提案	雨漏れまたは結露と思われるが、結露の場合、軒天と大棟に換気を設ける

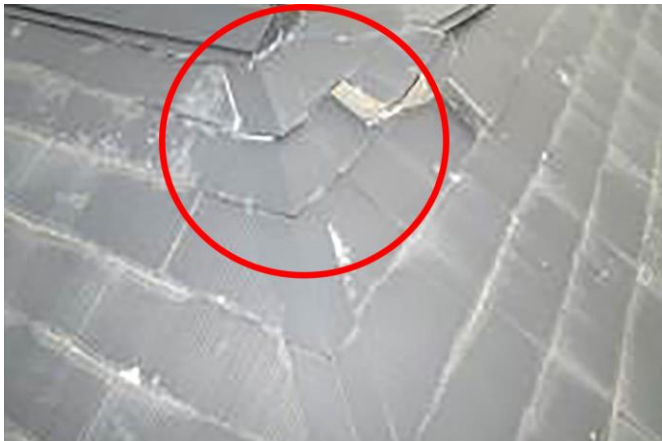
発生階	<input type="checkbox"/> 1階 <input checked="" type="checkbox"/> 2階 <input type="checkbox"/> 3階 <input type="checkbox"/> その他() <input type="checkbox"/> 不明
方 位	<input checked="" type="checkbox"/> 東 <input type="checkbox"/> 西 <input type="checkbox"/> 南 <input type="checkbox"/> 北 <input type="checkbox"/> 不明
経年変化記録 部材(スレート本体) (説明文・写真・図) <input type="checkbox"/> ひび <input type="checkbox"/> 割れ <input type="checkbox"/> 剥離 <input type="checkbox"/> 欠損 <input type="checkbox"/> 変形 <input type="checkbox"/> 反り <input type="checkbox"/> 縮み <input type="checkbox"/> ずれ <input type="checkbox"/> 腐食(錆) <input type="checkbox"/> 腐朽 <input type="checkbox"/> 変色 <input type="checkbox"/> 汚れ <input type="checkbox"/> かび <input type="checkbox"/> こけ <input type="checkbox"/> 堆積物有り <input type="checkbox"/> シーリング切れ <input type="checkbox"/> その他()	
台風で棟際スレート本体が剥離。 飛来落下。

主な作用因子	<input type="checkbox"/> 雨水 <input type="checkbox"/> 結露水 <input checked="" type="checkbox"/> 風 <input type="checkbox"/> 地震 <input type="checkbox"/> 雪 <input type="checkbox"/> 低温 <input type="checkbox"/> 高温 <input type="checkbox"/> 虫 <input type="checkbox"/> 鳥 <input type="checkbox"/> 植物 <input type="checkbox"/> 塩分 <input type="checkbox"/> 踏み割れ <input type="checkbox"/> 飛来物 <input type="checkbox"/> ほこり <input type="checkbox"/> 火山灰 <input type="checkbox"/> 化学物質 <input type="checkbox"/> 紫外線 <input type="checkbox"/> その他() <input type="checkbox"/> 不明 隣が広い駐車場の為、風当たりが強い。

補修内容	破損部交換工事
耐久性向上の提案

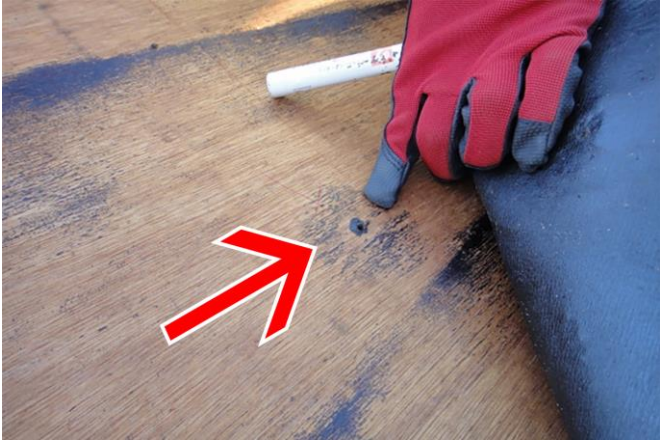
物件所在地	
立地条件	
竣工経年	()年 ~ ()年 = (29)年推定
建物用途	■戸建住宅 □共同住宅 □その他()
建物構法	□軸組構法 □枠組壁工法 □プレハブ構法 □その他() ■不明
屋根形状	□切妻 ■寄棟 □片流れ □入母屋 □その他() □不明
屋根勾配	(/ 10) 勾配
下地(野地板)	□構造用合板 ■その他の合板(コンパネ等) □パーティクルボード □硬質木片セメント板 □硬質木毛セメント板 □木材(バラ材) □木材(幅板) □その他() □不明
防水下地 (下葺)	□アスファルトルーフィング 940 ■改質アスファルトルーフィング □透湿ルーフィング □高分子系ルーフィング □土居葺き □樹皮系 □その他() □不明
瓦 棧 木	□木質系 □プラスチック系 □その他() □不明
仕 上 げ 材	□粘土瓦 □プレスセメント瓦 ■化粧スレート □金属 □アスファルトシングル・不燃シングル □その他() □不明
屋根構法	□引掛棧工法(空葺) □土葺 ■直葺(野地板直打ち) □通気たて棧構法 □その他() □不明
改修履歴	
発生部位	■平部 □軒部 □けらば部 □大棟 □隅棟 □その他棟部 □谷部 □壁際部 □トップライト □雪止 □煙突 □その他() □不明
発生階	□1階 ■2階 □3階 □その他() □不明
方位	□東 □西 □南 □北 ■不明
経年変化記録 部材(防水下地) (説明文・写真・図)	
□ひび □割れ □剥離 □欠損 □変形 □反り □縮み □ずれ □腐食(錆) □腐朽 □変色 □汚れ □かび □こけ □堆積物有り □シーリング切れ □その他()	
29年たった改質アスファルトルーフィング釘孔止水能力もまだ問題ない。経過観察

主な作用因子	■雨水 □結露水 □風 □地震 □雪 □低温 □高温 □虫 □鳥 □植物 □塩分 □踏み割れ □飛来物 □ほこり □火山灰 □化学物質 □紫外線 □その他() □不明
補修内容	経過観察
耐久性向上の提案

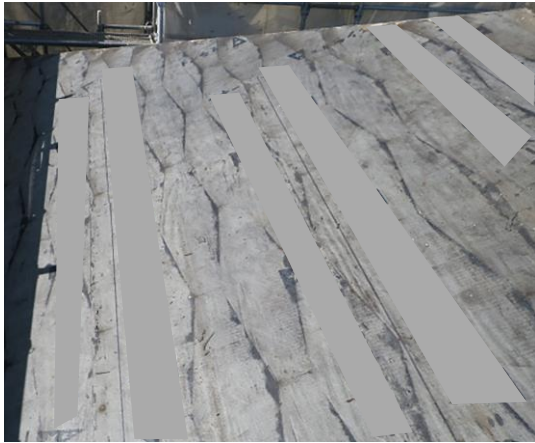
本体劣化のため交換工事。 改質アスファルトルーフィングの状態。 やぶれ、縮み変形なし。

主な作用因子	■雨水 □結露水 □風 □地震 □雪 ■低温 ■高温 □虫 □鳥 □植物 □塩分 <input type="checkbox"/> 踏み割れ <input type="checkbox"/> 飛来物 <input type="checkbox"/> ほこり <input type="checkbox"/> 火山灰 <input type="checkbox"/> 化学物質 <input type="checkbox"/> 紫外線 <input type="checkbox"/> その他() □不明
補修内容	問題なしだが、本体交換時は再度改質アスファルトルーフィングを施工が望ましい。
耐久性向上の提案

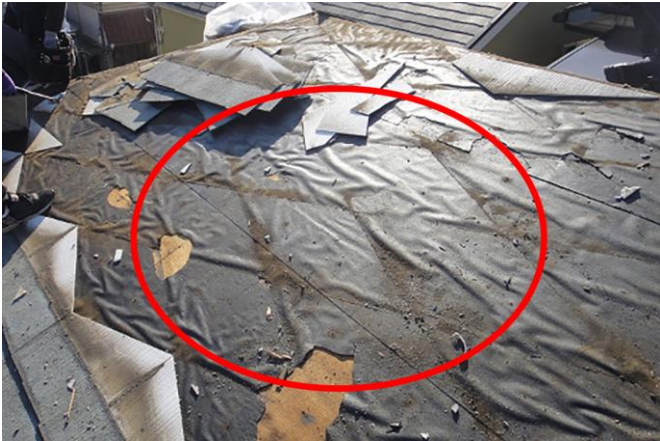
カラーベスト本体の重なり部より、雨水と共にほこりがたまり、雨水が本体下の防水紙上に浸入。 雨漏れするおそれがある。

主な作用因子	■雨水 □結露水 □風 □地震 □雪 □低温 ■高温 □虫 □鳥 □植物 □塩分 <input type="checkbox"/> 踏み割れ <input type="checkbox"/> 飛来物 ■ほこり □火山灰 □化学物質 □紫外線 <input type="checkbox"/> その他() □不明
補修内容	カラーベスト本体、防水紙の交換工事
耐久性向上の提案	防水性の高い商品(釘孔シール性)に変更

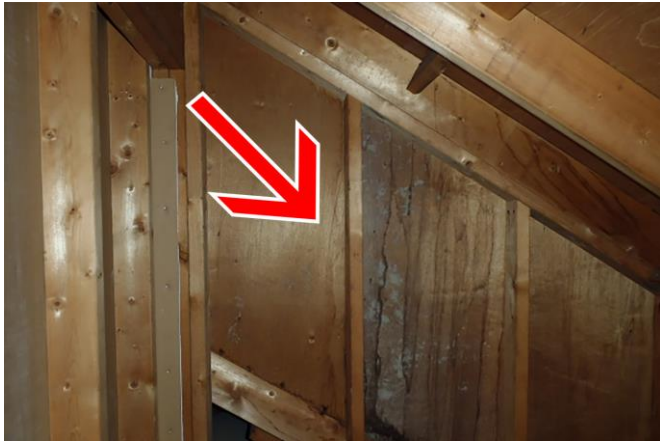
物件所在地	
立地条件	
竣工経年	()年 ~ ()年 = ()年
建物用途	■戸建住宅 □共同住宅 □その他()
建物構法	■軸組構法 □枠組壁工法 □プレハブ構法 □その他() □不明
屋根形状	■切妻 □寄棟 □片流れ □入母屋 □その他() □不明
屋根勾配	(5 / 10) 勾配
下地(野地板)	■構造用合板 □その他の合板(コンパネ等) □パーティクルボード □硬質木片セメント板 □硬質木毛セメント板 □木材(バラ材) □木材(幅板) □その他() □不明
防水下地 (下葺)	■アスファルトルーフィング 940 □改質アスファルトルーフィング □透湿ルーフィング □高分子系ルーフィング □土居葺き □樹皮系 □その他() □不明
瓦 棧 木	□木質系 □プラスチック系 □その他() □不明
仕 上 げ 材	□粘土瓦 □プレスセメント瓦 ■化粧スレート □金属 □アスファルトシングル・不燃シングル □その他() □不明
屋根構法	□引掛棧工法(空葺) □土葺 ■直葺(野地板直打ち) □通気たて棧構法 □その他() □不明
改修履歴	
発生部位	□平部 □軒部 ■けらば部 □大棟 □隅棟 □その他棟部 □谷部 □壁際部 □トップライト □雪止 □煙突 □その他() □不明
発生階	□1階 ■2階 □3階 □その他() □不明
方 位	□東 ■西 □南 □北 □不明
経年変化記録 部材 (外壁木下地) (説明文・写真・図)	
□ひび □割れ □剥離 □欠損 □変形 □反り □縮み □ずれ □腐食(錆) □腐朽 □変色 ■汚れ ■かび □こけ □堆積物有り □シーリング切れ □その他()	
<p>けらば部の雨漏れの跡 袖の出がないため、外壁の 内側に漏水痕有。 かびも生えている。 このまま進行すると、木部 の腐朽し大掛かりな交換が 必要となる。</p>

主な作用因子	■雨水 □結露水 □風 □地震 □雪 □低温 □高温 □虫 □鳥 □植物 □塩分 □踏み割れ □飛来物 □ほこり □火山灰 □化学物質 □紫外線 □その他() □不明
補修内容	けらば雨漏れ部の補修、板金処理
耐久性向上の提案	袖の出を多く取る設計変更

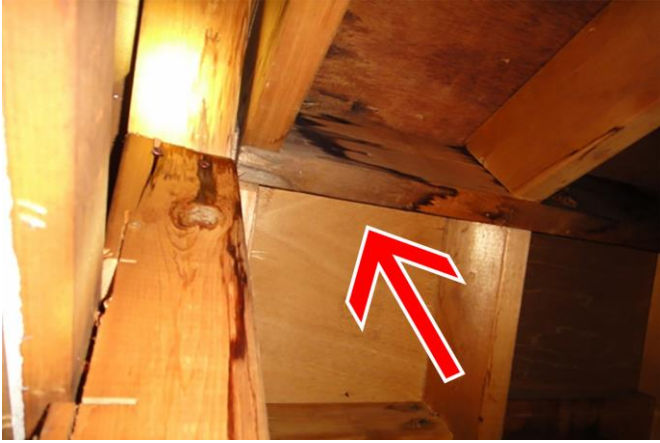
屋根面の漏水による躯体 木材に含水。 長期に漏水を放置しておくと 躯体木材に腐朽する。

主な作用因子	■雨水 □結露水 □風 □地震 □雪 □低温 □高温 □虫 □鳥 □植物 □塩分 <input type="checkbox"/> 踏み割れ <input type="checkbox"/> 飛来物 <input type="checkbox"/> ほこり <input type="checkbox"/> 火山灰 <input type="checkbox"/> 化学物質 <input type="checkbox"/> 紫外線 <input type="checkbox"/> その他() □不明
補修内容	躯体木材が腐朽している場合は交換(屋根材、外壁共)
耐久性向上の提案	屋根外壁の防水性の改善

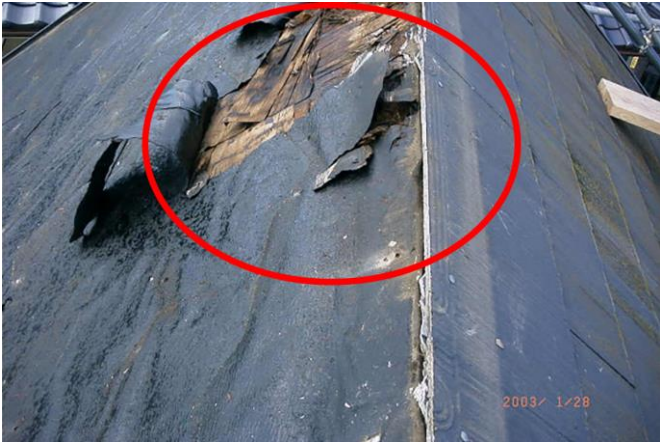
小屋裏に溜まる湿気が 結露をして、野地が含水 して腐朽した。

主な作用因子	<input type="checkbox"/> 雨水 ■結露水 <input type="checkbox"/> 風 <input type="checkbox"/> 地震 <input type="checkbox"/> 雪 <input type="checkbox"/> 低温 <input type="checkbox"/> 高温 <input type="checkbox"/> 虫 <input type="checkbox"/> 鳥 <input type="checkbox"/> 植物 <input type="checkbox"/> 塩分 <input type="checkbox"/> 踏み割れ <input type="checkbox"/> 飛来物 <input type="checkbox"/> ほこり <input type="checkbox"/> 火山灰 <input type="checkbox"/> 化学物質 <input type="checkbox"/> 紫外線 <input type="checkbox"/> その他() □不明
補修内容	野地の交換(本体、防水下地、野地交換)
耐久性向上の提案	結露防止の策として区切られた空間ごとに棟換気等をつける。
