第2編【住まい手向け】長持ち住宅ガイドライン

第Ⅱ章 木造住宅の耐久性を向上させる家造りガイドライン

1. この手引きの目的と役割

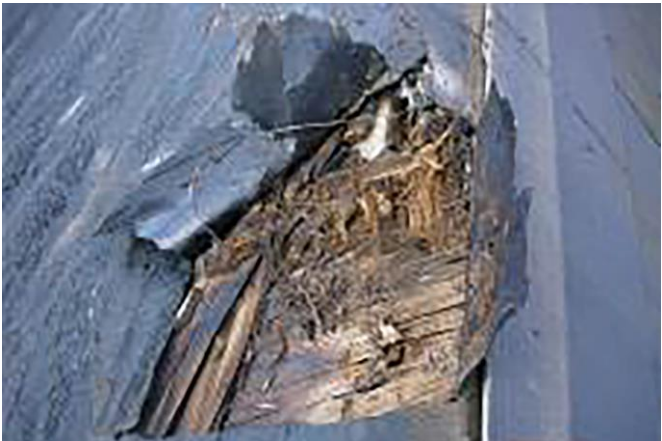
物件所在地	
立地条件	
竣工経年	()年 ~ ()年 = ()年
建物用途	■戸建住宅 □共同住宅 □その他()
建物構法	□軸組構法 ■粋組壁工法 □プレハブ構法 □その他() □不明
屋根形状	■切妻 □寄棟 □片流れ □入母屋 □その他() □不明
屋根勾配	(10 / 10) 勾配
下地(野地板)	□構造用合板 ■その他の合板(コンパネ等) □パーティクルボード □硬質木片セメント板 □硬質木毛セメント板 □木材(バラ材) □木材(幅板) □その他() □不明
防水下地 (下葺)	■アスファルトルーフィング 940 □改質アスファルトルーフィング □透湿ルーフィング □高分子系ルーフィング □土居葺き □樹皮系 □その他() □不明
瓦 棧 木	□木質系 □プラスチック系 □その他() □不明
仕 上 げ 材	□粘土瓦 □プレスセメント瓦 ■化粧スレート □金属 □アスファルトシングル・不燃シングル □その他() □不明
屋根構法	□引掛棧工法(空葺) □土葺 ■直葺(野地板直打ち) □通気たて棧構法 □その他() □不明
改修履歴	
発生部位	□平部 □軒部 □けらば部 ■大棟 □隅棟 □その他棟部 □谷部 □壁際部 □トップライト □雪止 □煙突 □その他() □不明
発生階	□1階 ■2階 □3階 □その他() □不明
方 位	□東 □西 □南 ■北 □不明
経年変化記録 部材(野地板) (説明文・写真・図)	
□ひび □割れ □剥離 □欠損 □変形 □反り □縮み □ずれ □腐食(錆) ■腐朽 □変色 □汚れ □かび □こけ □堆積物有り □シーリング切れ □その他()	
野地板、下側がふさがれた空間があり、結露した水分によって野地が腐朽した。

主な作用因子	□雨水 ■結露水 □風 □地震 □雪 □低温 □高温 □虫 □鳥 □植物 □塩分 □踏み割れ □飛来物 □ほこり □火山灰 □化学物質 □紫外線 □その他() □不明
補修内容	換気口の設置、棟換気
耐久性向上の提案	区切られた空間ごとすべてに換気を設ける

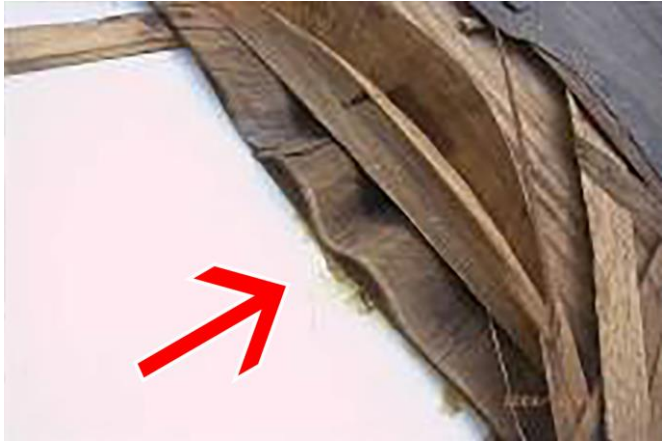
物件所在地	
立地条件	
竣工経年	()年 ~ ()年 = ()年
建物用途	■戸建住宅 □共同住宅 □その他()
建物構法	□軸組構法 ■粋組壁工法 □プレハブ構法 □その他() □不明
屋根形状	■切妻 □寄棟 □片流れ □入母屋 □その他() □不明
屋根勾配	(10 / 10) 勾配
下地(野地板)	□構造用合板 ■その他の合板(コンパネ等) □パーティクルボード □硬質木片セメント板 □硬質木毛セメント板 □木材(バラ材) □木材(幅板) □その他() □不明
防水下地 (下葺)	■アスファルトルーフィング 940 □改質アスファルトルーフィング □透湿ルーフィング □高分子系ルーフィング □土居葺き □樹皮系 □その他() □不明
瓦 棧 木	□木質系 □プラスチック系 □その他() □不明
仕 上 げ 材	□粘土瓦 □プレスセメント瓦 ■化粧スレート □金属 □アスファルトシングル・不燃シングル □その他() □不明
屋根構法	□引掛棧工法(空葺) □土葺 ■直葺(野地板直打ち) □通気たて棧構法 □その他() □不明
改修履歴	
発生部位	□平部 □軒部 □けらば部 ■大棟 □隅棟 □その他棟部 □谷部 □壁際部 □トップライト □雪止 □煙突 □その他() □不明
発生階	□1階 ■2階 □3階 □その他() □不明
方 位	□東 □西 □南 ■北 □不明
経年変化記録 部材(野地板) (説明文・写真・図)	
□ひび □割れ □剥離 □欠損 □変形 □反り □縮み □ずれ □腐食(錆) ■腐朽 □変色 □汚れ □かび □こけ □堆積物有り □シーリング切れ □その他()	
野地板、下側がふさがれた空間があり、結露した水分によって垂木が腐朽した。

主な作用因子	□雨水 ■結露水 □風 □地震 □雪 □低温 □高温 □虫 □鳥 □植物 □塩分 □踏み割れ □飛来物 □ほこり □火山灰 □化学物質 □紫外線 □その他() □不明
補修内容	換気口の設置、棟換気
耐久性向上の提案	区切られた空間ごとすべてに換気を設ける

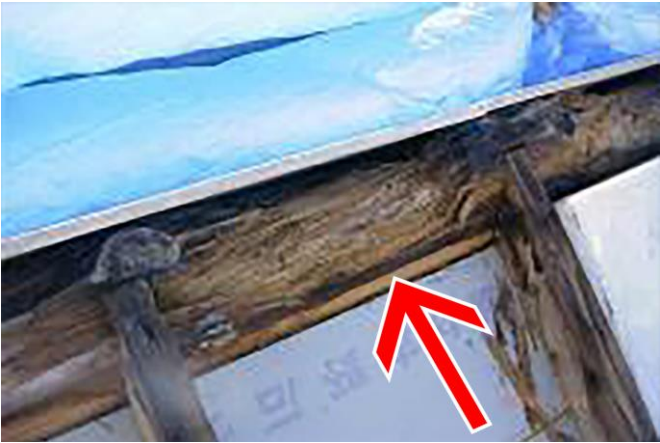
物件所在地	
立地条件	
竣工経年	()年 ~ ()年 = ()年
建物用途	■戸建住宅 □共同住宅 □その他()
建物構法	□軸組構法 ■粋組壁工法 □プレハブ構法 □その他() □不明
屋根形状	■切妻 □寄棟 □片流れ □入母屋 □その他() □不明
屋根勾配	(10 / 10) 勾配
下地(野地板)	□構造用合板 ■その他の合板(コンパネ等) □パーティクルボード □硬質木片セメント板 □硬質木毛セメント板 □木材(バラ材) □木材(幅板) □その他() □不明
防水下地 (下葺)	■アスファルトルーフィング 940 □改質アスファルトルーフィング □透湿ルーフィング □高分子系ルーフィング □土居葺き □樹皮系 □その他() □不明
瓦 棧 木	□木質系 □プラスチック系 □その他() □不明
仕 上 げ 材	□粘土瓦 □プレスセメント瓦 ■化粧スレート □金属 □アスファルトシングル・不燃シングル □その他() □不明
屋根構法	□引掛棧工法(空葺) □土葺 ■直葺(野地板直打ち) □通気たて棧構法 □その他() □不明
改修履歴	
発生部位	□平部 □軒部 □けらば部 ■大棟 □隅棟 □その他棟部 □谷部 □壁際部 □トップライト □雪止 □煙突 □その他() □不明
発生階	□1階 ■2階 □3階 □その他() □不明
方 位	□東 □西 □南 ■北 □不明
経年変化記録 部材(野地板) (説明文・写真・図)	
□ひび □割れ □剥離 □欠損 □変形 □反り □縮み □ずれ □腐食(錆) ■腐朽 □変色 □汚れ □かび □こけ □堆積物有り □シーリング切れ □その他()	
野地板、下側がふさがれた空間があり、結露した水分によって垂木、桁が腐朽した。

主な作用因子	□雨水 ■結露水 □風 □地震 □雪 □低温 □高温 □虫 □鳥 □植物 □塩分 □踏み割れ □飛来物 □ほこり □火山灰 □化学物質 □紫外線 □その他() □不明
補修内容	換気口の設置、棟換気
耐久性向上の提案	区切られた空間ごとすべてに換気を設ける

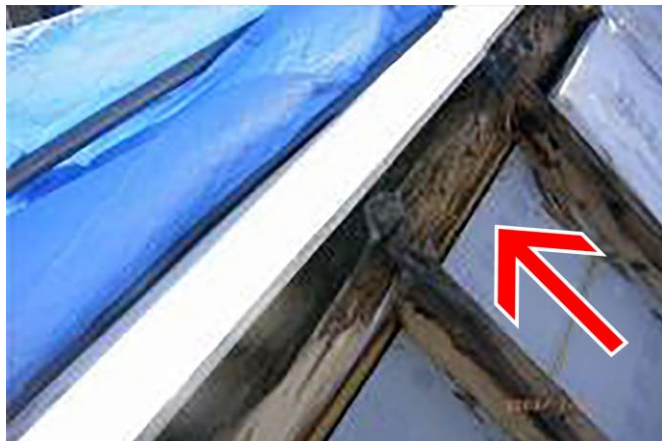
物件所在地	
立地条件	
竣工経年	()年 ~ ()年 = ()年
建物用途	■戸建住宅 □共同住宅 □その他()
建物構法	□軸組構法 ■粋組壁工法 □プレハブ構法 □その他() □不明
屋根形状	■切妻 □寄棟 □片流れ □入母屋 □その他() □不明
屋根勾配	(10 / 10) 勾配
下地(野地板)	□構造用合板 ■その他の合板(コンパネ等) □パーティクルボード □硬質木片セメント板 □硬質木毛セメント板 □木材(バラ材) □木材(幅板) □その他() □不明
防水下地 (下葺)	■アスファルトルーフィング 940 □改質アスファルトルーフィング □透湿ルーフィング □高分子系ルーフィング □土居葺き □樹皮系 □その他() □不明
瓦 棧 木	□木質系 □プラスチック系 □その他() □不明
仕 上 げ 材	□粘土瓦 □プレスセメント瓦 ■化粧スレート □金属 □アスファルトシングル・不燃シングル □その他() □不明
屋根構法	□引掛棧工法(空葺) □土葺 ■直葺(野地板直打ち) □通気たて棧構法 □その他() □不明
改修履歴	
発生部位	□平部 □軒部 □けらば部 ■大棟 □隅棟 □その他棟部 □谷部 □壁際部 □トップライト □雪止 □煙突 □その他() □不明
発生階	□1階 ■2階 □3階 □その他() □不明
方位	□東 □西 □南 ■北 □不明
経年変化記録 部材(野地板) (説明文・写真・図)	
□ひび □割れ □剥離 □欠損 □変形 □反り □縮み □ずれ □腐食(錆) ■腐朽 □変色 □汚れ □かび □こけ □堆積物有り □シーリング切れ □その他()	
野地板、下側がふさがれた空間があり、結露した水分によって垂木、桁が腐朽した。

主な作用因子	□雨水 ■結露水 □風 □地震 □雪 □低温 □高温 □虫 □鳥 □植物 □塩分 □踏み割れ □飛来物 □ほこり □火山灰 □化学物質 □紫外線 □その他() □不明
補修内容	換気口の設置、棟換気
耐久性向上の提案	区切られた空間ごとすべてに換気を設ける

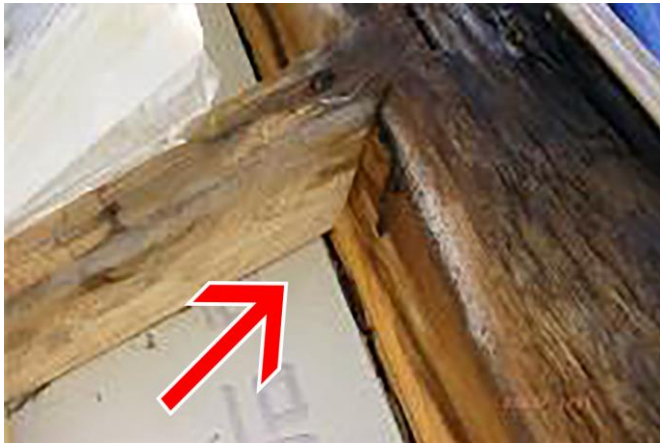
野地板、下側がふさがれた空間があり、結露した水分によって垂木、桁が腐朽した。

主な作用因子	□雨水 ■結露水 □風 □地震 □雪 □低温 □高温 □虫 □鳥 □植物 □塩分 □踏み割れ □飛来物 □ほこり □火山灰 □化学物質 □紫外線 □その他() □不明
補修内容	換気口の設置、棟換気
耐久性向上の提案	区切られた空間ごとすべてに換気を設ける

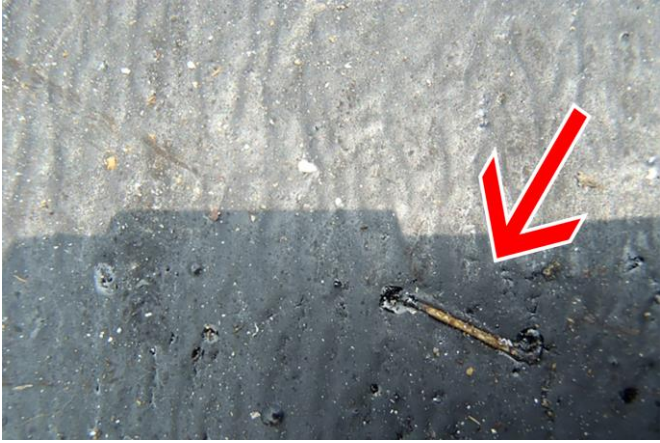
アスファルトルーフィング 940 下地留付ステーブル の孔。 裂け、切れ、拡大なし。 経過観察

主な作用因子	<input type="checkbox"/> 雨水 <input type="checkbox"/> 結露水 <input type="checkbox"/> 風 <input type="checkbox"/> 地震 <input type="checkbox"/> 雪 ■低温 ■高温 <input type="checkbox"/> 虫 <input type="checkbox"/> 鳥 <input type="checkbox"/> 植物 <input type="checkbox"/> 塩分 <input type="checkbox"/> 踏み割れ <input type="checkbox"/> 飛来物 <input type="checkbox"/> ほこり <input type="checkbox"/> 火山灰 <input type="checkbox"/> 化学物質 <input type="checkbox"/> 紫外線 <input type="checkbox"/> その他() □不明
補修内容	経過観察
耐久性向上の提案

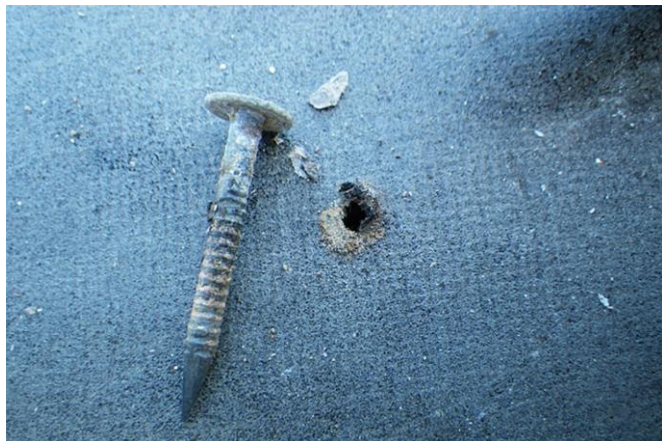
物件所在地	
立地条件	
竣工経年	()年 ~ ()年 = (29)年推定
建物用途	■戸建住宅 □共同住宅 □その他()
建物構法	□軸組構法 □枠組壁工法 □プレハブ構法 □その他() ■不明
屋根形状	□切妻 ■寄棟 □片流れ □入母屋 □その他() □不明
屋根勾配	(/ 10) 勾配
下地(野地板)	□構造用合板 ■その他の合板(コンパネ等) □パーティクルボード □硬質木片セメント板 □硬質木毛セメント板 □木材(バラ材) □木材(幅板) □その他() □不明
防水下地 (下葺)	□アスファルトルーフィング 940 ■改質アスファルトルーフィング □透湿ルーフィング □高分子系ルーフィング □土居葺き □樹皮系 □その他() □不明
瓦 棧 木	□木質系 □プラスチック系 □その他() □不明
仕 上 げ 材	□粘土瓦 □プレスセメント瓦 ■化粧スレート □金属 □アスファルトシングル・不燃シングル □その他() □不明
屋根構法	□引掛棧工法(空葺) □土葺 ■直葺(野地板直打ち) □通気たて棧構法 □その他() □不明
改修履歴	
発生部位	■平部 □軒部 □けらば部 □大棟 □隅棟 □その他棟部 □谷部 □壁際部 □トプライト □雪止 □煙突 □その他() □不明
発生階	□1階 ■2階 □3階 □その他() □不明
方位	□東 □西 □南 □北 ■不明
経年変化記録 部材(防水下地) (説明文・写真・図)	
□ひび □割れ □剥離 □欠損 □変形 □反り □縮み □ずれ □腐食(錆) □腐朽 □変色 □汚れ □かび □こけ □堆積物有り □シーリング切れ □その他()	
改質アスファルトルーフィングに化粧スレート本体に釘を打ち、引き抜いたら、釘にアスファルトが付着し止水されていた。 問題なし

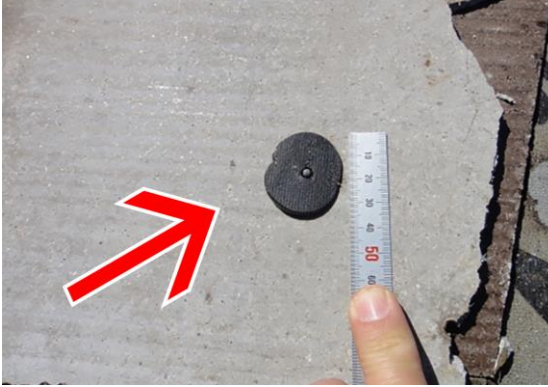
化粧スレート本体上に 太陽光システム 架台のビス留め 28年たった今でも止水 されていた。 問題なし。

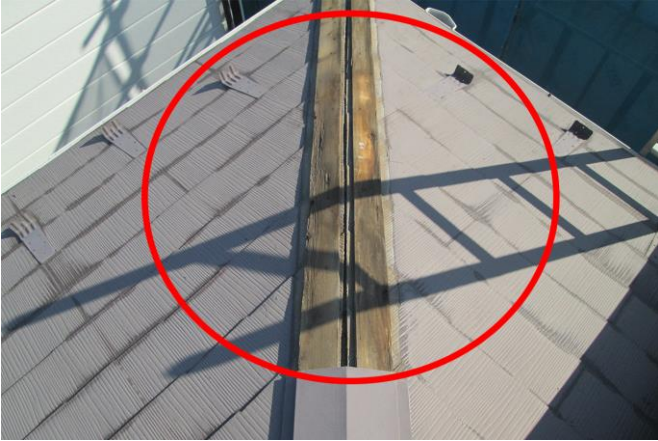
発生階	<input type="checkbox"/> 1階 <input checked="" type="checkbox"/> 2階 <input type="checkbox"/> 3階 <input type="checkbox"/> その他() <input type="checkbox"/> 不明
方 位	<input type="checkbox"/> 東 <input type="checkbox"/> 西 <input type="checkbox"/> 南 <input type="checkbox"/> 北 <input type="checkbox"/> 不明
経年変化記録 部材(棟板金) (説明文・写真・図) <input type="checkbox"/> ひび <input type="checkbox"/> 割れ <input type="checkbox"/> 剥離 <input type="checkbox"/> 欠損 <input type="checkbox"/> 変形 <input type="checkbox"/> 反り <input type="checkbox"/> 縮み <input type="checkbox"/> ずれ <input checked="" type="checkbox"/> 腐食(錆) <input checked="" type="checkbox"/> 腐朽 <input type="checkbox"/> 変色 <input type="checkbox"/> 汚れ <input type="checkbox"/> かび <input type="checkbox"/> こけ <input type="checkbox"/> 堆積物有り <input type="checkbox"/> シーリング切れ <input type="checkbox"/> その他()	
強風で棟板金が飛散。 棟木下地が雨水により腐朽。 棟板金留め付け釘が錆びていた。

補修内容	棟木下地、棟板金の交換
耐久性向上の提案	棟木下地(防腐処理剤)、釘(ステン釘)に変更。

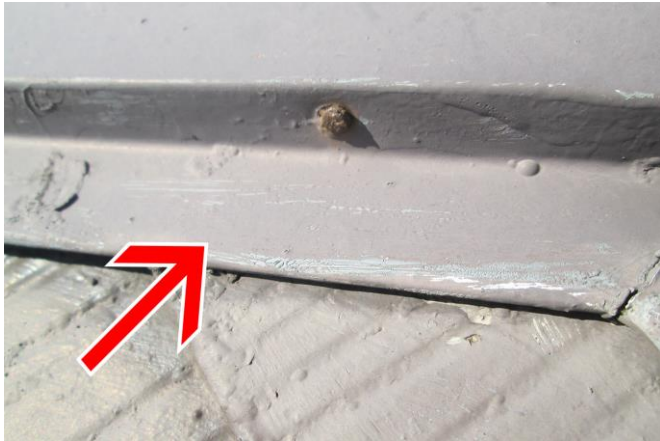
発生階	<input type="checkbox"/> 1階 <input checked="" type="checkbox"/> 2階 <input type="checkbox"/> 3階 <input type="checkbox"/> その他() <input type="checkbox"/> 不明
方 位	<input type="checkbox"/> 東 <input type="checkbox"/> 西 <input checked="" type="checkbox"/> 南 <input type="checkbox"/> 北 <input type="checkbox"/> 不明
経年変化記録 部材(釘) (説明文・写真・図)	
<input type="checkbox"/> ひび <input type="checkbox"/> 割れ <input type="checkbox"/> 剥離 <input type="checkbox"/> 欠損 <input type="checkbox"/> 変形 <input type="checkbox"/> 反り <input type="checkbox"/> 縮み <input type="checkbox"/> ずれ <input checked="" type="checkbox"/> 腐食(錆) <input type="checkbox"/> 腐朽 <input type="checkbox"/> 変色 <input type="checkbox"/> 汚れ <input type="checkbox"/> かび <input type="checkbox"/> こけ <input type="checkbox"/> 堆積物有り <input type="checkbox"/> シーリング切れ <input type="checkbox"/> その他()	
棟板金の留付鉄釘が錆びて腐食した。今後腐食が進行して、釘頭が取れ、留付不良のため、棟板金が風で剥がれるおそれがある。

補修内容	留付釘の交換
耐久性向上の提案	鉄釘をステンレス製に交換またはステンレスビス

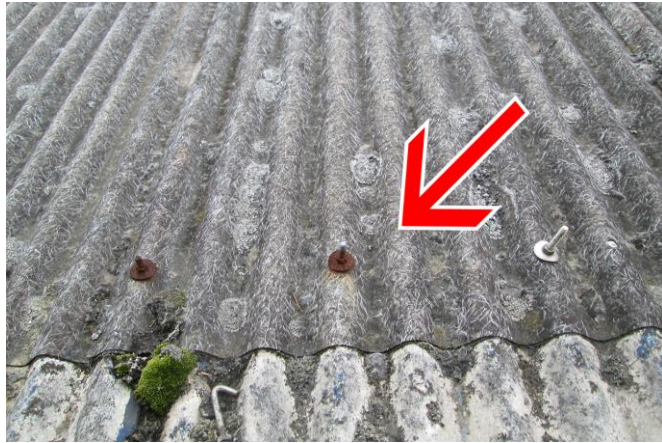
発生階	<input checked="" type="checkbox"/> 1階 <input type="checkbox"/> 2階 <input type="checkbox"/> 3階 <input type="checkbox"/> その他() <input type="checkbox"/> 不明
方 位	<input checked="" type="checkbox"/> 東 <input type="checkbox"/> 西 <input type="checkbox"/> 南 <input type="checkbox"/> 北 <input type="checkbox"/> 不明
<p>経年変化記録 部材(留付フックボルト)(説明文・写真・図)</p> <p><input type="checkbox"/>ひび <input type="checkbox"/>割れ <input type="checkbox"/>剥離 <input type="checkbox"/>欠損 <input type="checkbox"/>変形 <input type="checkbox"/>反り <input type="checkbox"/>縮み <input type="checkbox"/>ずれ <input checked="" type="checkbox"/>腐食(錆) <input type="checkbox"/>腐朽 <input type="checkbox"/>変色 <input type="checkbox"/>汚れ <input type="checkbox"/>かび <input type="checkbox"/>こけ <input type="checkbox"/>堆積物有り <input type="checkbox"/>シーリング切れ <input type="checkbox"/>その他()</p> <p>30年で本体フックボルトに錆が発生し、留付能力の低下。 強風時にめくられた。</p>

補修内容	留付ボルトの交換
耐久性向上の提案	ステンレス製など錆びないものに変更

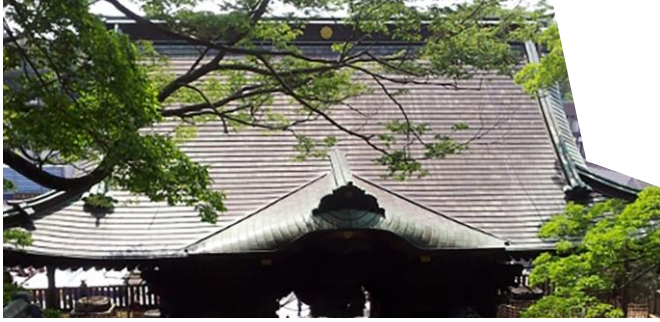
発生階	<input checked="" type="checkbox"/> 1階 <input type="checkbox"/> 2階 <input type="checkbox"/> 3階 <input type="checkbox"/> その他() <input type="checkbox"/> 不明
方 位	<input type="checkbox"/> 東 <input type="checkbox"/> 西 <input type="checkbox"/> 南 <input type="checkbox"/> 北 <input type="checkbox"/> 不明
経年変化記録 部材 () (説明文・写真・図)	
<input type="checkbox"/> ひび <input type="checkbox"/> 割れ <input type="checkbox"/> 剥離 <input type="checkbox"/> 欠損 <input type="checkbox"/> 変形 <input type="checkbox"/> 反り <input type="checkbox"/> 縮み <input type="checkbox"/> ずれ <input type="checkbox"/> 腐食(錆) <input type="checkbox"/> 腐朽 <input checked="" type="checkbox"/> 変色 <input type="checkbox"/> 汚れ <input type="checkbox"/> かび <input type="checkbox"/> こけ <input type="checkbox"/> 堆積物有り <input type="checkbox"/> シーリング切れ <input type="checkbox"/> その他()	
<p>銅製屋根材は、初期では茶色だが、酸化することにより緑色に変わる。変色のみの場合には問題なし。</p> <p>その後酸化が進むと、孔あきがおきて雨漏れがすることになる。</p>

主な作用因子	<input checked="" type="checkbox"/> 雨水 <input type="checkbox"/> 結露水 <input type="checkbox"/> 風 <input type="checkbox"/> 地震 <input type="checkbox"/> 雪 <input type="checkbox"/> 低温 <input type="checkbox"/> 高温 <input type="checkbox"/> 虫 <input type="checkbox"/> 鳥 <input type="checkbox"/> 植物 <input type="checkbox"/> 塩分 <input type="checkbox"/> 踏み割れ <input type="checkbox"/> 飛来物 <input type="checkbox"/> ほこり <input type="checkbox"/> 火山灰 <input checked="" type="checkbox"/> 化学物質 <input type="checkbox"/> 紫外線 <input type="checkbox"/> その他() <input type="checkbox"/> 不明
補修内容	変色のみの場合、経過観察
耐久性向上の提案	銅の酸化による孔あきに対しては、材質の厚いものを使用する。

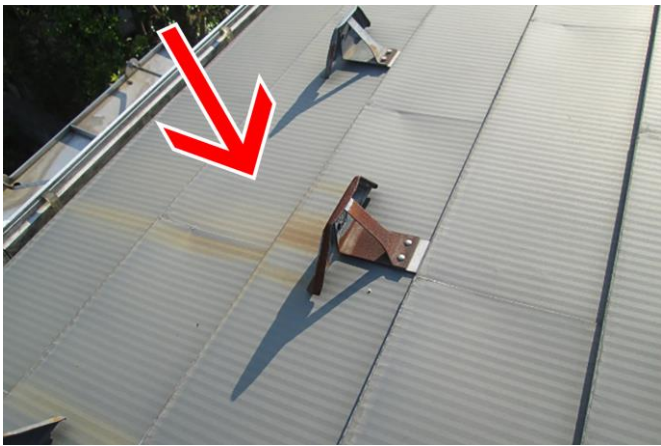
発生階	<input type="checkbox"/> 1階 <input checked="" type="checkbox"/> 2階 <input type="checkbox"/> 3階 <input type="checkbox"/> その他 () <input type="checkbox"/> 不明
方 位	<input checked="" type="checkbox"/> 東 <input checked="" type="checkbox"/> 西 <input checked="" type="checkbox"/> 南 <input checked="" type="checkbox"/> 北 <input type="checkbox"/> 不明
経年変化記録 部材 (雪止) (説明文・写真・図) <input type="checkbox"/> ひび <input type="checkbox"/> 割れ <input type="checkbox"/> 剥離 <input type="checkbox"/> 欠損 <input type="checkbox"/> 変形 <input type="checkbox"/> 反り <input type="checkbox"/> 縮み <input type="checkbox"/> ずれ <input checked="" type="checkbox"/> 腐食(錆) <input type="checkbox"/> 腐朽 <input type="checkbox"/> 変色 <input type="checkbox"/> 汚れ <input type="checkbox"/> かび <input type="checkbox"/> こけ <input type="checkbox"/> 堆積物有り <input type="checkbox"/> シーリング切れ <input type="checkbox"/> その他 ()	
雪止金具に錆が発生し、本体表面にもらい錆が発生している。

主な作用因子	<input checked="" type="checkbox"/> 雨水 <input type="checkbox"/> 結露水 <input type="checkbox"/> 風 <input type="checkbox"/> 地震 <input type="checkbox"/> 雪 <input type="checkbox"/> 低温 <input type="checkbox"/> 高温 <input type="checkbox"/> 虫 <input type="checkbox"/> 鳥 <input type="checkbox"/> 植物 <input type="checkbox"/> 塩分 <input type="checkbox"/> 踏み割れ <input type="checkbox"/> 飛来物 <input type="checkbox"/> ほこり <input type="checkbox"/> 火山灰 <input type="checkbox"/> 化学物質 <input type="checkbox"/> 紫外線 <input type="checkbox"/> その他 () <input type="checkbox"/> 不明
補修内容	錆を取り除き錆止めをする。
耐久性向上の提案	鉄製は早期に錆が発生するので、ステンレス製のものに交換

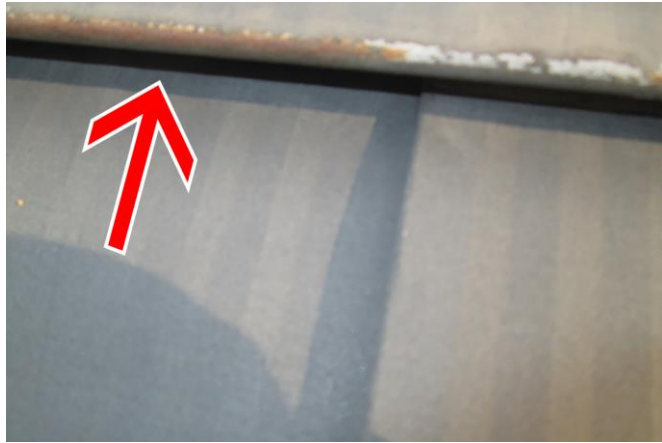
発生階	<input type="checkbox"/> 1階 <input checked="" type="checkbox"/> 2階 <input type="checkbox"/> 3階 <input type="checkbox"/> その他 () <input type="checkbox"/> 不明
方 位	<input checked="" type="checkbox"/> 東 <input checked="" type="checkbox"/> 西 <input checked="" type="checkbox"/> 南 <input checked="" type="checkbox"/> 北 <input type="checkbox"/> 不明
経年変化記録 部材 (本体) (説明文・写真・図)	
<input type="checkbox"/> ひび <input type="checkbox"/> 割れ <input type="checkbox"/> 剥離 <input type="checkbox"/> 欠損 <input type="checkbox"/> 変形 <input type="checkbox"/> 反り <input type="checkbox"/> 縮み <input type="checkbox"/> ずれ <input checked="" type="checkbox"/> 腐食(錆) <input type="checkbox"/> 腐朽 <input type="checkbox"/> 変色 <input type="checkbox"/> 汚れ <input type="checkbox"/> かび <input type="checkbox"/> こけ <input type="checkbox"/> 堆積物有り <input type="checkbox"/> シーリング切れ <input type="checkbox"/> その他 ()	
<p>屋根材本体の曲げ加工部に 錆が発生している。</p>

主な作用因子	<input checked="" type="checkbox"/> 雨水 <input type="checkbox"/> 結露水 <input type="checkbox"/> 風 <input type="checkbox"/> 地震 <input type="checkbox"/> 雪 <input type="checkbox"/> 低温 <input type="checkbox"/> 高温 <input type="checkbox"/> 虫 <input type="checkbox"/> 鳥 <input type="checkbox"/> 植物 <input type="checkbox"/> 塩分 <input type="checkbox"/> 踏み割れ <input type="checkbox"/> 飛来物 <input type="checkbox"/> ほこり <input type="checkbox"/> 火山灰 <input type="checkbox"/> 化学物質 <input type="checkbox"/> 紫外線 <input type="checkbox"/> その他 () <input type="checkbox"/> 不明
補修内容	錆を取り除き錆止めを施した後、再塗装
耐久性向上の提案	錆の発生しづらい塗膜材を指定する。

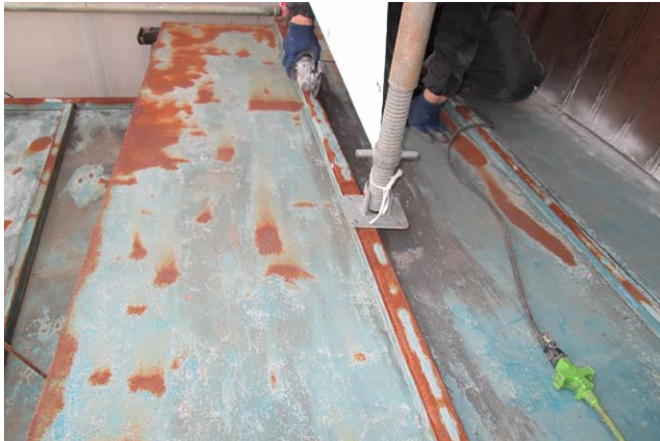
物件所在地	千葉県銚子市
立地条件	住宅地
竣工経年	()年 ~ ()年 = (40)年
建物用途	■戸建住宅 □共同住宅 □その他()
建物構法	■軸組構法 □枠組壁工法 □プレハブ構法 □その他() □不明
屋根形状	■切妻 □寄棟 □片流れ □入母屋 □その他() □不明
屋根勾配	(1.5 / 10) 勾配
下地(野地板)	□構造用合板 □その他の合板(コンパネ等) □パーティクルボード □硬質木片セメント板 □硬質木毛セメント板 ■木材(バラ材) □木材(幅板) □その他() □不明
防水下地 (下葺)	□アスファルトルーフィング 940 □改質アスファルトルーフィング □透湿ルーフィング □高分子系ルーフィング □土居葺き □樹皮系 ■その他(フェルト17kg) □不明
瓦 棧 木	□木質系 □プラスチック系 □その他() □不明
仕上げ材	□粘土瓦 □プレスセメント瓦 □化粧スレート ■金属 □アスファルトシングル・不燃シングル □その他() □不明
屋根構法	□引掛棧工法(空葺) □土葺 ■直葺(野地板直打ち) □通気たて棧構法 □その他() □不明
改修履歴	
発生部位	■平部 □軒部 □けらば部 □大棟 □隅棟 □その他棟部 □谷部 □壁際部 □トップライト □雪止 □煙突 □その他() □不明
発生階	■1階 □2階 □3階 □その他() □不明
方位	■東 ■西 □南 □北 □不明
経年変化記録 部材(本体) (説明文・写真・図)	
□ひび □割れ □剥離 □欠損 □変形 □反り □縮み □ずれ ■腐食(錆) □腐朽 □変色 □汚れ □かび □こけ □堆積物有り □シーリング切れ □その他()	
錆が本体全体に発生している。

主な作用因子	■雨水 □結露水 □風 □地震 □雪 □低温 □高温 □虫 □鳥 □植物 □塩分 □踏み割れ □飛来物 □ほこり □火山灰 □化学物質 □紫外線 □その他() □不明
補修内容	一部でなく全体に錆が発生しているため、交換工事
耐久性向上の提案	錆に強い製品に葺き替える。

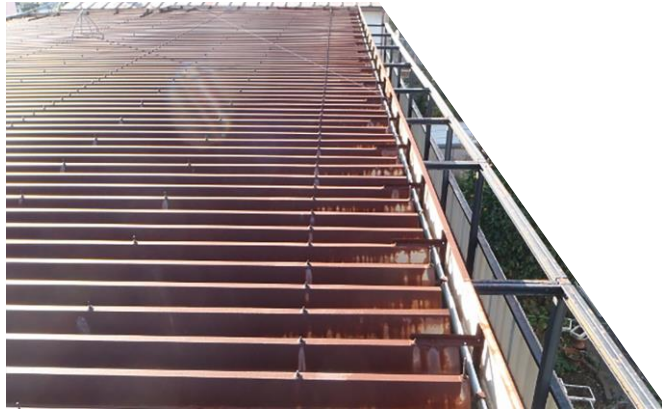
発生階	<input type="checkbox"/> 1階 <input checked="" type="checkbox"/> 2階 <input type="checkbox"/> 3階 <input type="checkbox"/> その他() <input type="checkbox"/> 不明
方 位	<input checked="" type="checkbox"/> 東 <input checked="" type="checkbox"/> 西 <input checked="" type="checkbox"/> 南 <input checked="" type="checkbox"/> 北 <input type="checkbox"/> 不明
経年変化記録 部材 () (説明文・写真・図)	
<input type="checkbox"/> ひび <input type="checkbox"/> 割れ <input type="checkbox"/> 剥離 <input type="checkbox"/> 欠損 <input type="checkbox"/> 変形 <input type="checkbox"/> 反り <input type="checkbox"/> 縮み <input type="checkbox"/> ずれ <input checked="" type="checkbox"/> 腐食(錆) <input type="checkbox"/> 腐朽 <input type="checkbox"/> 変色 <input type="checkbox"/> 汚れ <input type="checkbox"/> かび <input type="checkbox"/> こけ <input type="checkbox"/> 堆積物有り <input type="checkbox"/> シーリング切れ <input type="checkbox"/> その他(孔あき)	
<p>折半屋根材全面に錆発生。 孔あき。</p>

補修内容	折半カバー工法または交換(葺き替え)
耐久性向上の提案	錆に強い材料に変更

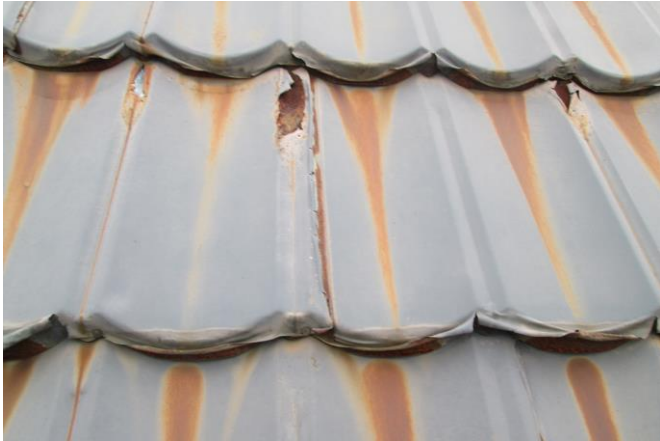
物件所在地	千葉県勝浦市
立地条件	山林地 海岸線より2.5km
竣工経年	()年～()年=(30)年
建物用途	■戸建住宅 □共同住宅 □その他()
建物構法	■軸組構法 □枠組壁工法 □プレハブ構法 □その他() □不明
屋根形状	□切妻 ■寄棟 □片流れ □入母屋 □その他() □不明
屋根勾配	(/10) 勾配
下地(野地板)	□構造用合板 □その他の合板(コンパネ等) □パーティクルボード □硬質木片セメント板 □硬質木毛セメント板 □木材(バラ材) ■木材(幅板) □その他() □不明
防水下地 (下葺)	■アスファルトルーフィング 940 □改質アスファルトルーフィング □透湿ルーフィング □高分子系ルーフィング □土居葺き □樹皮系 □その他() □不明
瓦 棧 木	■木質系 □プラスチック系 □その他() □不明
仕上げ材	□粘土瓦 □プレスセメント瓦 □化粧スレート ■金属 □アスファルトシングル・不燃シングル □その他() □不明
屋根構法	■引掛棧工法(空葺) □土葺 □直葺(野地板直打ち) □通気たて棧構法 □その他() □不明
改修履歴	30年前に
発生部位	■平部 □軒部 □けらば部 □大棟 □隅棟 □その他棟部 □谷部 □壁際部 □トップライト □雪止 □煙突 □その他() □不明
発生階	■1階 □2階 □3階 □その他() □不明
方位	■東 □西 □南 □北 □不明
経年変化記録 部材(本体) (説明文・写真・図)	
□ひび □割れ □剥離 □欠損 □変形 □反り □縮み □ずれ ■腐食(錆) □腐朽 □変色 □汚れ □かび □こけ □堆積物有り □シーリング切れ ■その他(孔あき)	
本体谷部に錆が進行して孔があいている。表面塗膜の剥離。

主な作用因子	■雨水 □結露水 □風 □地震 □雪 □低温 □高温 □虫 □鳥 □植物 ■塩分 □踏み割れ □飛来物 □ほこり □火山灰 □化学物質 □紫外線 □その他() □不明
補修内容	全面に錆が発生のため全交換(葺き替え)
耐久性向上の提案	錆に強い材料に葺き替え

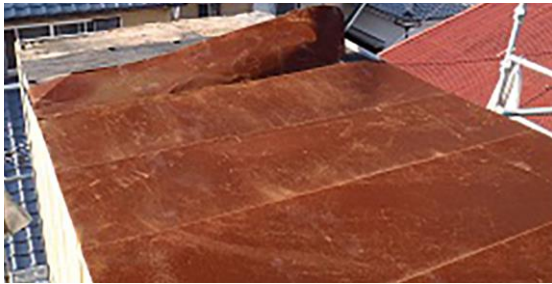
発生階	<input type="checkbox"/> 1階 <input checked="" type="checkbox"/> 2階 <input type="checkbox"/> 3階 <input type="checkbox"/> その他() <input type="checkbox"/> 不明
方位	<input type="checkbox"/> 東 <input type="checkbox"/> 西 <input type="checkbox"/> 南 <input type="checkbox"/> 北 <input type="checkbox"/> 不明
経年変化記録 部材(本体) (説明文・写真・図) <input type="checkbox"/> ひび <input type="checkbox"/> 割れ <input type="checkbox"/> 剥離 <input type="checkbox"/> 欠損 <input type="checkbox"/> 変形 <input type="checkbox"/> 反り <input type="checkbox"/> 縮み <input type="checkbox"/> ずれ <input checked="" type="checkbox"/> 腐食(錆) <input checked="" type="checkbox"/> 腐朽 <input type="checkbox"/> 変色 <input type="checkbox"/> 汚れ <input type="checkbox"/> かび <input type="checkbox"/> こけ <input type="checkbox"/> 堆積物有り <input type="checkbox"/> シーリング切れ <input type="checkbox"/> その他()	
金属屋根材本体の塗装膜がなく なり、前面に錆が発生。 錆が進行すると孔あき、雨漏れ、 木下地の腐朽となる。

補修内容	屋根材交換(葺き替え)
耐久性向上の提案	錆に強い金属材を使用する。

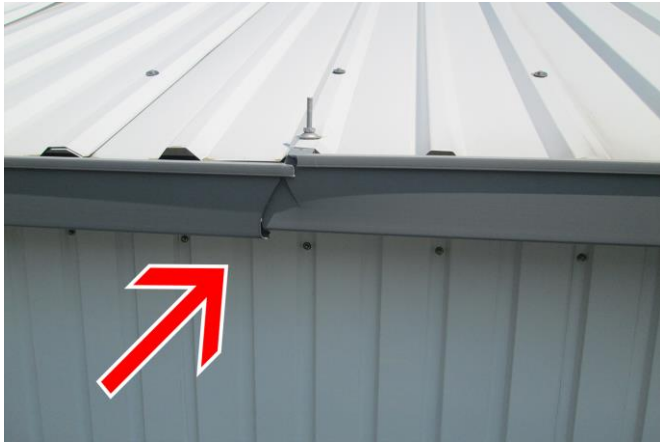
発生階	<input checked="" type="checkbox"/> 1階 <input type="checkbox"/> 2階 <input type="checkbox"/> 3階 <input type="checkbox"/> その他() <input type="checkbox"/> 不明
方 位	<input type="checkbox"/> 東 <input type="checkbox"/> 西 <input type="checkbox"/> 南 <input checked="" type="checkbox"/> 北 <input type="checkbox"/> 不明
経年変化記録 部材 (雨樋) (説明文・写真・図)	
<input type="checkbox"/> ひび <input checked="" type="checkbox"/> 割れ <input type="checkbox"/> 剥離 <input type="checkbox"/> 欠損 <input type="checkbox"/> 変形 <input type="checkbox"/> 反り <input type="checkbox"/> 縮み <input type="checkbox"/> ずれ <input type="checkbox"/> 腐食(錆) <input type="checkbox"/> 腐朽 <input type="checkbox"/> 変色 <input type="checkbox"/> 汚れ <input type="checkbox"/> かび <input type="checkbox"/> こけ <input type="checkbox"/> 堆積物有り <input type="checkbox"/> シーリング切れ <input type="checkbox"/> その他()	
<p>屋根面より滑落した雪が雨樋にかかり、荷重により割れた。</p>

補修内容	雨樋交換補修
耐久性向上の提案	屋根面に雪止の設置

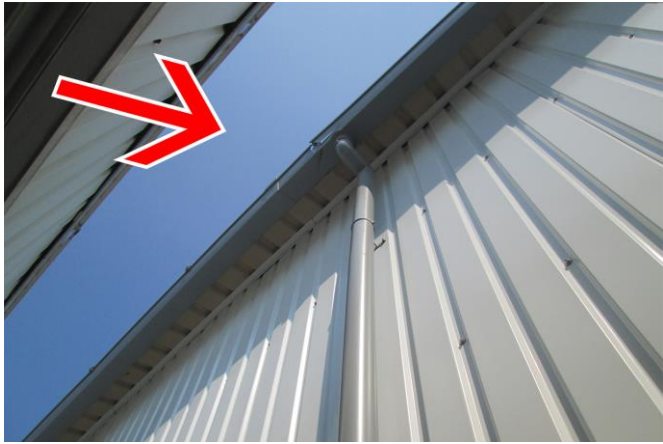
発生階	<input checked="" type="checkbox"/> 1階 <input type="checkbox"/> 2階 <input type="checkbox"/> 3階 <input type="checkbox"/> その他() <input type="checkbox"/> 不明
方 位	<input type="checkbox"/> 東 <input type="checkbox"/> 西 <input type="checkbox"/> 南 <input checked="" type="checkbox"/> 北 <input type="checkbox"/> 不明
経年変化記録 部材 (雨樋) (説明文・写真・図)	
<input type="checkbox"/> ひび <input checked="" type="checkbox"/> 割れ <input type="checkbox"/> 剥離 <input type="checkbox"/> 欠損 <input type="checkbox"/> 変形 <input type="checkbox"/> 反り <input type="checkbox"/> 縮み <input type="checkbox"/> ずれ <input type="checkbox"/> 腐食(錆) <input type="checkbox"/> 腐朽 <input type="checkbox"/> 変色 <input type="checkbox"/> 汚れ <input type="checkbox"/> かび <input type="checkbox"/> こけ <input type="checkbox"/> 堆積物有り <input type="checkbox"/> シーリング切れ <input type="checkbox"/> その他()	
<p>屋根面より滑落した雪が雨樋にかかり、荷重により割れた。</p>

補修内容	雨樋交換補修
耐久性向上の提案	屋根面に雪止の設置

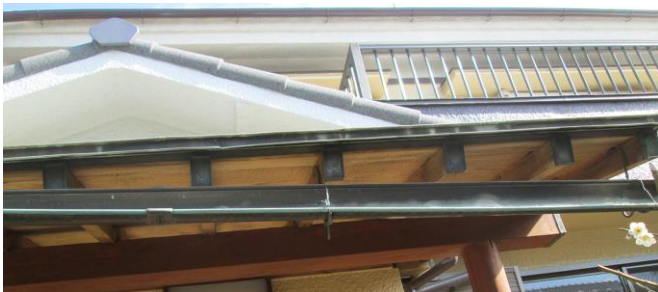
発生階	<input checked="" type="checkbox"/> 1階 <input type="checkbox"/> 2階 <input type="checkbox"/> 3階 <input type="checkbox"/> その他() <input type="checkbox"/> 不明
方位	<input type="checkbox"/> 東 <input type="checkbox"/> 西 <input checked="" type="checkbox"/> 南 <input type="checkbox"/> 北 <input type="checkbox"/> 不明
経年変化記録 部材 (雨樋) (説明文・写真・図) <input type="checkbox"/> ひび <input type="checkbox"/> 割れ <input type="checkbox"/> 剥離 <input checked="" type="checkbox"/> 欠損 <input type="checkbox"/> 変形 <input type="checkbox"/> 反り <input type="checkbox"/> 縮み <input type="checkbox"/> ずれ <input type="checkbox"/> 腐食(錆) <input type="checkbox"/> 腐朽 <input type="checkbox"/> 変色 <input type="checkbox"/> 汚れ <input type="checkbox"/> かび <input type="checkbox"/> こけ <input type="checkbox"/> 堆積物有り <input type="checkbox"/> シーリング切れ <input type="checkbox"/> その他()	
銅板平葺屋根の積もった雪が滑落時に雨樋に荷重がかかり欠損

補修内容	雨樋を付け直し
耐久性向上の提案	雨樋吊金具の数を2倍にしてビス留め。強度補充

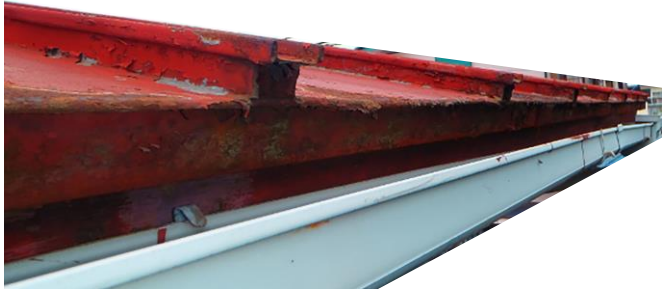
物件所在地	千葉県佐倉市
立地条件	住宅団地
竣工経年	()年 ~ ()年 = (30)年
建物用途	■戸建住宅 □共同住宅 □その他()
建物構法	□軸組構法 □枠組壁工法 ■プレハブ構法 □その他() □不明
屋根形状	□切妻 □寄棟 □片流れ □入母屋 □その他() □不明
屋根勾配	(2 / 10) 勾配
下地(野地板)	□構造用合板 □その他の合板(コンパネ等) ■パーティクルボード □硬質木片セメント板 □硬質木毛セメント板 □木材(バラ材) □木材(幅板) □その他() □不明
防水下地 (下葺)	□アスファルトルーフィング 940 □改質アスファルトルーフィング □透湿ルーフィング □高分子系ルーフィング □土居葺き □樹皮系 □その他() ■不明
瓦 棧 木	□木質系 □プラスチック系 □その他() □不明
仕 上 げ 材	□粘土瓦 □プレスセメント瓦 □化粧スレート □金属 □アスファルトシングル・不燃シングル □その他() □不明
屋根構法	□引掛棧工法(空葺) □土葺 ■直葺(野地板直打ち) □通気たて棧構法 □その他() □不明
改修履歴	塗装工事
発生部位	□平部 ■軒部 □けらば部 □大棟 □隅棟 □その他棟部 □谷部 □壁際部 □トップライト □雪止 □煙突 □その他() □不明
発生階	□1階 ■2階 □3階 □その他() □不明
方 位	□東 □西 ■南 □北 □不明
<p>経年変化記録 部材(軒先(鼻算)) (説明文・写真・図)</p> <p>□ひび □割れ □剥離 ■欠損 □変形 □反り □縮み □ずれ ■腐食(錆) ■腐朽 □変色 □汚れ □かび □こけ □堆積物有り □シーリング切れ □その他()</p> <p>瓦棒葺き(真木なし工法) 軒先部に水が溜まり、錆びて 腐食、欠損。 雨水が浸入して木部が腐朽していた。</p>

主な作用因子	■雨水 □結露水 □風 □地震 □雪 □低温 □高温 □虫 □鳥 □植物 □塩分 □踏み割れ □飛来物 □ほこり □火山灰 □化学物質 □紫外線 □その他() □不明
補修内容	葺き替え工事 野地板補修
耐久性向上の提案	たてひら葺、軒先水切の改良変更

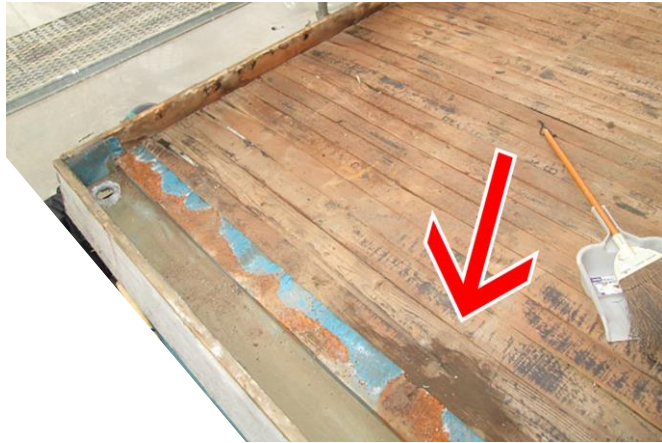
発 生 階	<input checked="" type="checkbox"/> 1階 <input type="checkbox"/> 2階 <input type="checkbox"/> 3階 <input type="checkbox"/> その他() <input type="checkbox"/> 不明
方 位	<input checked="" type="checkbox"/> 東 <input checked="" type="checkbox"/> 西 <input type="checkbox"/> 南 <input type="checkbox"/> 北 <input type="checkbox"/> 不明
経年変化記録 部材 (野地板) (説明文・写真・図)	
<input type="checkbox"/> ひび <input type="checkbox"/> 割れ <input type="checkbox"/> 剥離 <input type="checkbox"/> 欠損 <input type="checkbox"/> 変形 <input type="checkbox"/> 反り <input type="checkbox"/> 縮み <input type="checkbox"/> ずれ <input type="checkbox"/> 腐食(錆) <input checked="" type="checkbox"/> 腐朽 <input type="checkbox"/> 変色 <input type="checkbox"/> 汚れ <input type="checkbox"/> かび <input type="checkbox"/> こけ <input type="checkbox"/> 堆積物有り <input type="checkbox"/> シーリング切れ <input type="checkbox"/> その他()	
軒先部の雨漏れが以前からあり、野地板が腐朽

補修内容	野地板(腐朽した部分)の交換後、新規屋根材を葺く。
耐久性向上の提案	軒先部防水紙2重張り

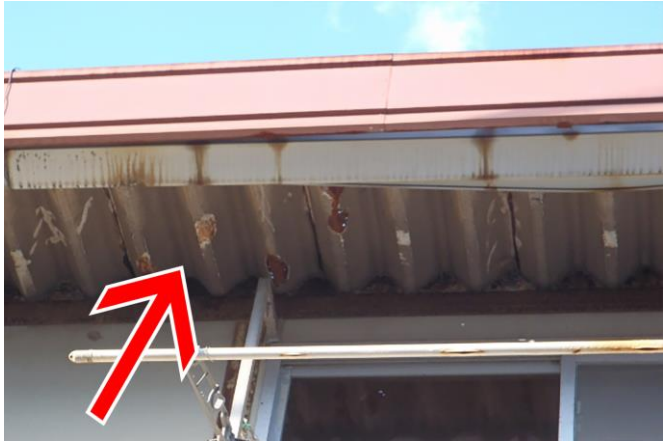
発生階	<input type="checkbox"/> 1階 <input checked="" type="checkbox"/> 2階 <input type="checkbox"/> 3階 <input type="checkbox"/> その他() <input type="checkbox"/> 不明
方 位	<input checked="" type="checkbox"/> 東 <input checked="" type="checkbox"/> 西 <input checked="" type="checkbox"/> 南 <input checked="" type="checkbox"/> 北 <input type="checkbox"/> 不明
経年変化記録 部材 () (説明文・写真・図)	
<input type="checkbox"/> ひび <input type="checkbox"/> 割れ <input type="checkbox"/> 剥離 <input type="checkbox"/> 欠損 <input type="checkbox"/> 変形 <input type="checkbox"/> 反り <input type="checkbox"/> 縮み <input type="checkbox"/> ずれ <input checked="" type="checkbox"/> 腐食(錆) <input type="checkbox"/> 腐朽 <input type="checkbox"/> 変色 <input type="checkbox"/> 汚れ <input type="checkbox"/> かび <input type="checkbox"/> こけ <input type="checkbox"/> 堆積物有り <input type="checkbox"/> シーリング切れ <input type="checkbox"/> その他(孔あき)	
<p>折半屋根材全面に錆発生。 孔あき。</p>

補修内容	折半カバー工法または交換(葺き替え)
耐久性向上の提案	錆に強い材料に変更

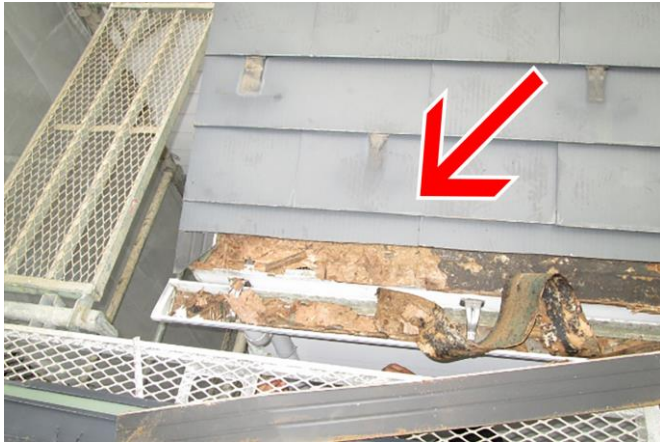
発生階	<input type="checkbox"/> 1階 <input checked="" type="checkbox"/> 2階 <input type="checkbox"/> 3階 <input type="checkbox"/> その他() <input type="checkbox"/> 不明
方 位	<input type="checkbox"/> 東 <input type="checkbox"/> 西 <input type="checkbox"/> 南 <input checked="" type="checkbox"/> 北 <input type="checkbox"/> 不明
経年変化記録 部材 (軒先野地) (説明文・写真・図) <input type="checkbox"/> ひび <input type="checkbox"/> 割れ <input type="checkbox"/> 剥離 <input type="checkbox"/> 欠損 <input type="checkbox"/> 変形 <input type="checkbox"/> 反り <input type="checkbox"/> 縮み <input type="checkbox"/> ずれ <input type="checkbox"/> 腐食(錆) <input checked="" type="checkbox"/> 腐朽 <input type="checkbox"/> 変色 <input type="checkbox"/> 汚れ <input type="checkbox"/> かび <input type="checkbox"/> こけ <input type="checkbox"/> 堆積物有り <input type="checkbox"/> シーリング切れ <input type="checkbox"/> その他()	
雨樋の跳ね返った水が、軒先裏側にあたり、長年の間で野地が腐朽した。

補修内容	既存屋根材撤去、野地補修、新規屋根材施工
耐久性向上の提案	野地材耐水合板、軒先水切形状を変更、雨樋をさげる。

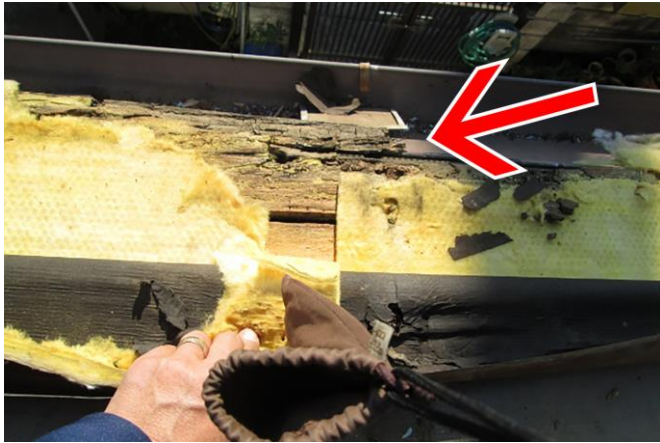
発生階	<input checked="" type="checkbox"/> 1階 <input type="checkbox"/> 2階 <input type="checkbox"/> 3階 <input type="checkbox"/> その他() <input type="checkbox"/> 不明
方位	<input type="checkbox"/> 東 <input type="checkbox"/> 西 <input checked="" type="checkbox"/> 南 <input type="checkbox"/> 北 <input type="checkbox"/> 不明
経年変化記録 部材(軒先野地) (説明文・写真・図)	
<input type="checkbox"/> ひび <input type="checkbox"/> 割れ <input type="checkbox"/> 剥離 <input type="checkbox"/> 欠損 <input type="checkbox"/> 変形 <input type="checkbox"/> 反り <input type="checkbox"/> 縮み <input type="checkbox"/> ずれ <input type="checkbox"/> 腐食(錆) <input checked="" type="checkbox"/> 腐朽 <input type="checkbox"/> 変色 <input type="checkbox"/> 汚れ <input type="checkbox"/> かび <input type="checkbox"/> こけ <input type="checkbox"/> 堆積物有り <input type="checkbox"/> シーリング切れ <input type="checkbox"/> その他()	
<p>瓦棒葺断熱材付き。 軒先部より侵入した水が断熱材により吸収し、長年にわたり水分を含み、野地が腐朽した。</p>

補修内容	板金撤去、野地補修、新規瓦棒葺
耐久性向上の提案	断熱材は端部(雨水にあたる部分)まで敷きこまない。

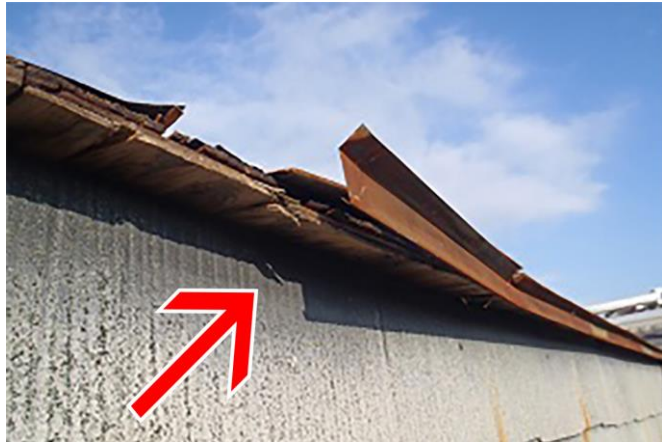
雨水が軒先裏側にまわり、野地が腐朽。 風により屋根材がめくれた。

主な作用因子	■雨水 □結露水 ■風 □地震 □雪 □低温 □高温 □虫 □鳥 □植物 □塩分 <input type="checkbox"/> 踏み割れ <input type="checkbox"/> 飛来物 <input type="checkbox"/> ほこり <input type="checkbox"/> 火山灰 <input type="checkbox"/> 化学物質 <input type="checkbox"/> 紫外線 <input type="checkbox"/> その他() □不明
補修内容	野地板(腐朽した部分)の交換後、新規屋根材の施工
耐久性向上の提案	軒先部の形状、または、屋根勾配変更し水の回らないようにする。

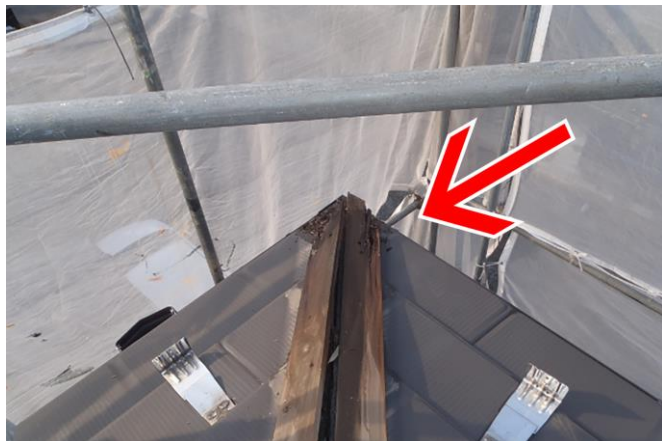
発生階	<input type="checkbox"/> 1階 <input checked="" type="checkbox"/> 2階 <input type="checkbox"/> 3階 <input type="checkbox"/> その他() <input type="checkbox"/> 不明
方 位	<input type="checkbox"/> 東 <input type="checkbox"/> 西 <input checked="" type="checkbox"/> 南 <input type="checkbox"/> 北 <input type="checkbox"/> 不明
経年変化記録 部材(棟木下地) (説明文・写真・図) <input type="checkbox"/> ひび <input type="checkbox"/> 割れ <input type="checkbox"/> 剥離 <input type="checkbox"/> 欠損 <input type="checkbox"/> 変形 <input type="checkbox"/> 反り <input type="checkbox"/> 縮み <input type="checkbox"/> ずれ <input type="checkbox"/> 腐食(錆) <input checked="" type="checkbox"/> 腐朽 <input type="checkbox"/> 変色 <input type="checkbox"/> 汚れ <input type="checkbox"/> かび <input type="checkbox"/> こけ <input type="checkbox"/> 堆積物有り <input type="checkbox"/> シーリング切れ <input type="checkbox"/> その他()	
雨水が隅棟板金木下地の下にたまり、吸水して木が腐った。

補修内容	棟木下地の交換
耐久性向上の提案	下地材を腐朽材に変更(防腐処理剤、合成樹脂等)

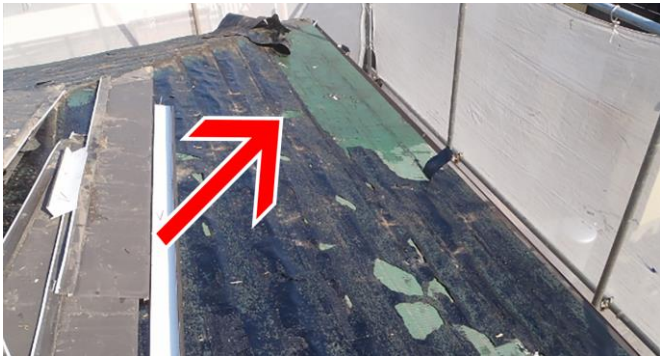
発生階	<input type="checkbox"/> 1階 <input checked="" type="checkbox"/> 2階 <input type="checkbox"/> 3階 <input type="checkbox"/> その他() <input type="checkbox"/> 不明
方位	<input type="checkbox"/> 東 <input type="checkbox"/> 西 <input checked="" type="checkbox"/> 南 <input type="checkbox"/> 北 <input type="checkbox"/> 不明
経年変化記録 部材(防水下地) (説明文・写真・図)	
<input type="checkbox"/> ひび <input checked="" type="checkbox"/> 割れ <input type="checkbox"/> 剥離 <input type="checkbox"/> 欠損 <input type="checkbox"/> 変形 <input type="checkbox"/> 反り <input checked="" type="checkbox"/> 縮み <input type="checkbox"/> ずれ <input type="checkbox"/> 腐食(錆) <input type="checkbox"/> 腐朽 <input type="checkbox"/> 変色 <input type="checkbox"/> 汚れ <input type="checkbox"/> かび <input type="checkbox"/> こけ <input type="checkbox"/> 堆積物有り <input type="checkbox"/> シーリング切れ <input type="checkbox"/> その他()	
<p>コロニアルの上に金属屋根材をカバー工法にて施工。 防水下地 940 が熱劣化により硬化して縮み、割れがおきた。 防水性能の低下 雨漏れ</p>

主な作用因子	<input type="checkbox"/> 雨水 <input type="checkbox"/> 結露水 <input type="checkbox"/> 風 <input type="checkbox"/> 地震 <input type="checkbox"/> 雪 <input checked="" type="checkbox"/> 低温 <input checked="" type="checkbox"/> 高温 <input type="checkbox"/> 虫 <input type="checkbox"/> 鳥 <input type="checkbox"/> 植物 <input type="checkbox"/> 塩分 <input type="checkbox"/> 踏み割れ <input type="checkbox"/> 飛来物 <input type="checkbox"/> ほこり <input type="checkbox"/> 火山灰 <input type="checkbox"/> 化学物質 <input type="checkbox"/> 紫外線 <input type="checkbox"/> その他() <input type="checkbox"/> 不明
補修内容	葺き替え工事
耐久性向上の提案	防水紙の変更(カラーベストに付く、粘着性高耐久性能品)

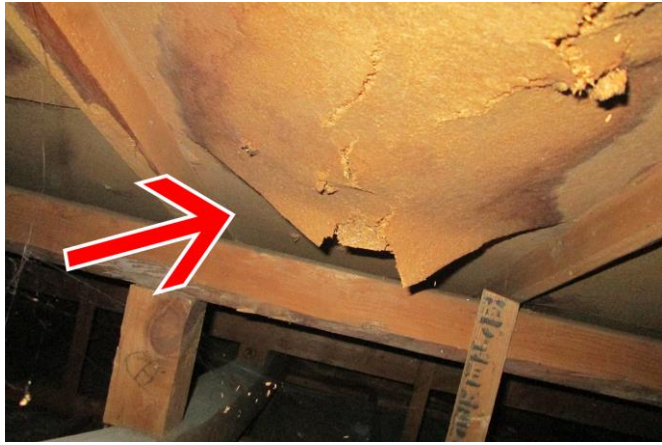
発生階	<input checked="" type="checkbox"/> 1階 <input type="checkbox"/> 2階 <input type="checkbox"/> 3階 <input type="checkbox"/> その他() <input type="checkbox"/> 不明
方 位	<input type="checkbox"/> 東 <input type="checkbox"/> 西 <input type="checkbox"/> 南 <input type="checkbox"/> 北 <input type="checkbox"/> 不明
経年変化記録 部材(野地板) (説明文・写真・図)	
<input type="checkbox"/> ひび <input checked="" type="checkbox"/> 割れ <input type="checkbox"/> 剥離 <input type="checkbox"/> 欠損 <input type="checkbox"/> 変形 <input type="checkbox"/> 反り <input type="checkbox"/> 縮み <input type="checkbox"/> ずれ <input type="checkbox"/> 腐食(錆) <input checked="" type="checkbox"/> 腐朽 <input type="checkbox"/> 変色 <input type="checkbox"/> 汚れ <input type="checkbox"/> かび <input type="checkbox"/> こけ <input type="checkbox"/> 堆積物有り <input type="checkbox"/> シーリング切れ <input type="checkbox"/> その他()	
<p>雨漏れ部より雨水の浸入により、野地板(パーティクルボード)が吸水し腐朽。</p>

補修内容	屋根材撤去、野地板交換、新規屋根材施工
耐久性向上の提案	耐水合板に変更する。

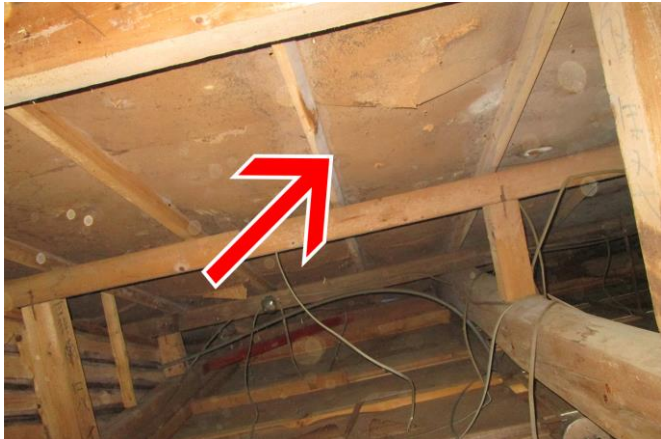
発 生 階	<input checked="" type="checkbox"/> 1階 <input type="checkbox"/> 2階 <input type="checkbox"/> 3階 <input type="checkbox"/> その他() <input type="checkbox"/> 不明
方 位	<input type="checkbox"/> 東 <input type="checkbox"/> 西 <input type="checkbox"/> 南 <input type="checkbox"/> 北 <input type="checkbox"/> 不明
経年変化記録 部材(野地板) (説明文・写真・図)	
<input type="checkbox"/> ひび <input checked="" type="checkbox"/> 割れ <input type="checkbox"/> 剥離 <input type="checkbox"/> 欠損 <input type="checkbox"/> 変形 <input type="checkbox"/> 反り <input type="checkbox"/> 縮み <input type="checkbox"/> ずれ <input type="checkbox"/> 腐食(錆) <input checked="" type="checkbox"/> 腐朽 <input type="checkbox"/> 変色 <input type="checkbox"/> 汚れ <input type="checkbox"/> かび <input type="checkbox"/> こけ <input type="checkbox"/> 堆積物有り <input type="checkbox"/> シーリング切れ <input type="checkbox"/> その他()	
<p>雨漏れ部より雨水の浸入により、野地板(パーティクルボード)が吸水し腐朽。</p>

補修内容	屋根材撤去、野地板交換、新規屋根材施工
耐久性向上の提案	耐水合板に変更する。

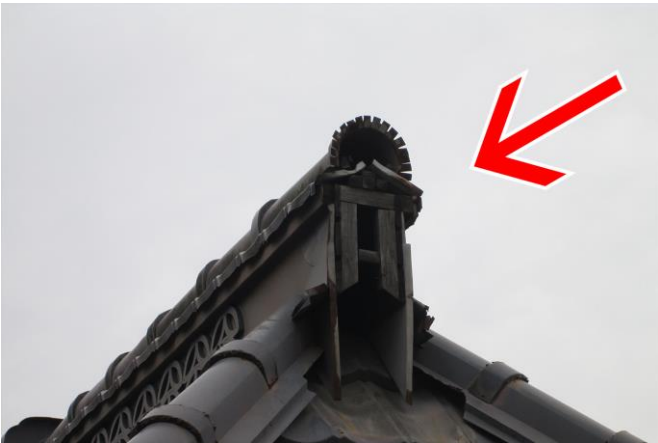
鬼瓦のはんだ付けにて 留め付けてあった。 錆による腐食して欠損。

主な作用因子	■雨水 □結露水 ■風 □地震 □雪 □低温 □高温 □虫 □鳥 □植物 □塩分 □踏み割れ □飛来物 □ほこり □火山灰 □化学物質 □紫外線 □その他() □不明
補修内容	腐食部分を交換、鬼瓦を新規取り付け
耐久性向上の提案	風等で取れやすい部位は、ボルト留め等で補強する。

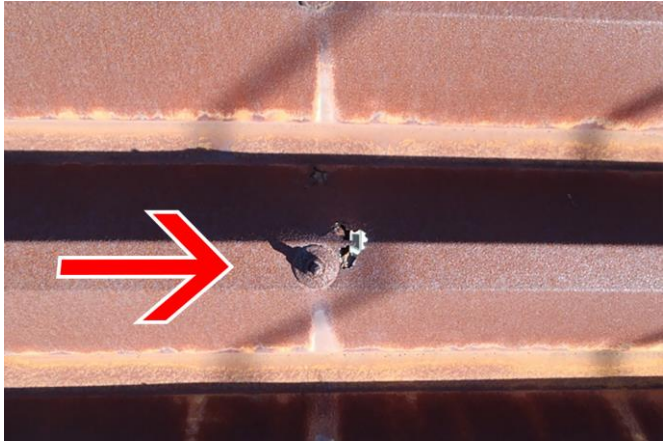
発生階	<input type="checkbox"/> 1階 <input checked="" type="checkbox"/> 2階 <input type="checkbox"/> 3階 <input type="checkbox"/> その他() <input type="checkbox"/> 不明
方位	<input checked="" type="checkbox"/> 東 <input checked="" type="checkbox"/> 西 <input checked="" type="checkbox"/> 南 <input checked="" type="checkbox"/> 北 <input type="checkbox"/> 不明
経年変化記録 部材 (留付ボルト) (説明文・写真・図) <input type="checkbox"/> ひび <input type="checkbox"/> 割れ <input type="checkbox"/> 剥離 <input type="checkbox"/> 欠損 <input type="checkbox"/> 変形 <input type="checkbox"/> 反り <input type="checkbox"/> 縮み <input type="checkbox"/> ずれ <input checked="" type="checkbox"/> 腐食(錆) <input type="checkbox"/> 腐朽 <input type="checkbox"/> 変色 <input type="checkbox"/> 汚れ <input type="checkbox"/> かび <input type="checkbox"/> こけ <input type="checkbox"/> 堆積物有り <input type="checkbox"/> シーリング切れ <input type="checkbox"/> その他(孔あき)	
留め付ボルトの腐食 錆による周辺に孔あき雨漏れ。

主な作用因子	<input checked="" type="checkbox"/> 雨水 <input type="checkbox"/> 結露水 <input type="checkbox"/> 風 <input type="checkbox"/> 地震 <input type="checkbox"/> 雪 <input type="checkbox"/> 低温 <input type="checkbox"/> 高温 <input type="checkbox"/> 虫 <input type="checkbox"/> 鳥 <input type="checkbox"/> 植物 <input type="checkbox"/> 塩分 <input type="checkbox"/> 踏み割れ <input type="checkbox"/> 飛来物 <input type="checkbox"/> ほこり <input type="checkbox"/> 火山灰 <input type="checkbox"/> 化学物質 <input type="checkbox"/> 紫外線 <input type="checkbox"/> その他() <input type="checkbox"/> 不明
補修内容	葺き替え工事
耐久性向上の提案	ボルトは、錆に強いステンレス製に変更

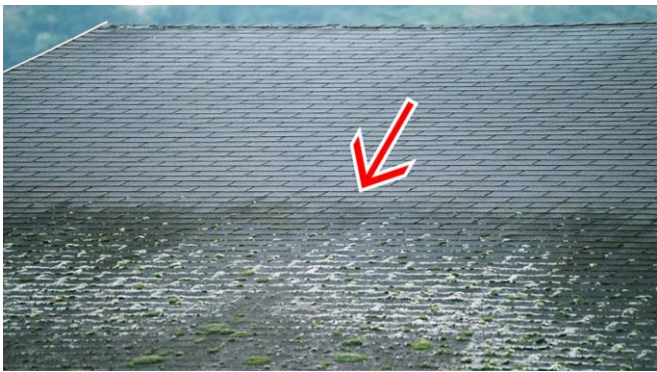
方位	<input type="checkbox"/> 東 <input type="checkbox"/> 西 <input type="checkbox"/> 南 <input type="checkbox"/> 北 ■不明
経年変化記録 部材(シングル本体) (説明文・写真・図)	
<input type="checkbox"/> ひび <input type="checkbox"/> 割れ <input type="checkbox"/> 剥離 <input type="checkbox"/> 欠損 <input type="checkbox"/> 変形 <input type="checkbox"/> 反り <input type="checkbox"/> 縮み <input type="checkbox"/> ずれ <input type="checkbox"/> 腐食(錆) <input type="checkbox"/> 腐朽 ■変色 ■汚れ <input type="checkbox"/> かび ■こけ <input type="checkbox"/> 堆積物有り <input type="checkbox"/> シーリング切れ <input type="checkbox"/> その他()	
こけが発生している。

補修内容	洗浄後、剥離部がある場合、ボンド止め、または交換。
耐久性向上の提案	こけの付きづらい材料に葺き替え

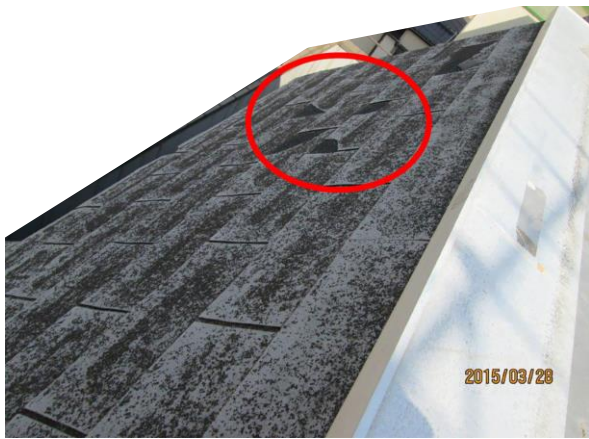
方位	<input type="checkbox"/> 東 <input type="checkbox"/> 西 <input type="checkbox"/> 南 <input type="checkbox"/> 北 <input type="checkbox"/> 不明
経年変化記録 部材(シングル本体) (説明文・写真・図)	
<input type="checkbox"/> ひび <input type="checkbox"/> 割れ ■剥離 <input type="checkbox"/> 欠損 <input type="checkbox"/> 変形 <input type="checkbox"/> 反り <input type="checkbox"/> 縮み <input type="checkbox"/> ずれ <input type="checkbox"/> 腐食(錆) <input type="checkbox"/> 腐朽 <input type="checkbox"/> 変色 <input type="checkbox"/> 汚れ <input type="checkbox"/> かび <input type="checkbox"/> こけ <input type="checkbox"/> 堆積物有り <input type="checkbox"/> シーリング切れ <input type="checkbox"/> その他()	
<p>本体1部分が剥離している。</p>

主な作用因子	<input type="checkbox"/> 雨水 <input type="checkbox"/> 結露水 ■風 <input type="checkbox"/> 地震 <input type="checkbox"/> 雪 <input type="checkbox"/> 低温 <input type="checkbox"/> 高温 <input type="checkbox"/> 虫 <input type="checkbox"/> 鳥 <input type="checkbox"/> 植物 <input type="checkbox"/> 塩分 <input type="checkbox"/> 踏み割れ <input type="checkbox"/> 飛来物 <input type="checkbox"/> ほこり <input type="checkbox"/> 火山灰 <input type="checkbox"/> 化学物質 <input type="checkbox"/> 紫外線 <input type="checkbox"/> その他() <input type="checkbox"/> 不明

補修内容	シングル本体 部分交換
耐久性向上の提案	耐風性能の高い商品に葺き替える。(金属他)

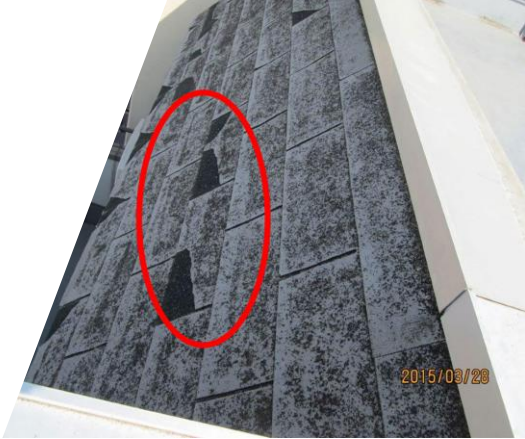
発生階	<input type="checkbox"/> 1階 <input type="checkbox"/> 2階 <input type="checkbox"/> 3階 <input type="checkbox"/> その他() <input type="checkbox"/> 不明
方位	<input type="checkbox"/> 東 <input type="checkbox"/> 西 <input type="checkbox"/> 南 <input type="checkbox"/> 北 <input type="checkbox"/> 不明
経年変化記録 部材(シングル) (説明文・写真・図)	
<input type="checkbox"/> ひび <input type="checkbox"/> 割れ <input checked="" type="checkbox"/> 剥離 <input type="checkbox"/> 欠損 <input type="checkbox"/> 変形 <input type="checkbox"/> 反り <input type="checkbox"/> 縮み <input type="checkbox"/> ずれ <input type="checkbox"/> 腐食(錆) <input type="checkbox"/> 腐朽 <input type="checkbox"/> 変色 <input type="checkbox"/> 汚れ <input type="checkbox"/> かび <input type="checkbox"/> こけ <input type="checkbox"/> 堆積物有り <input type="checkbox"/> シーリング切れ <input type="checkbox"/> その他()	
<p>本体1部が剥離している。</p>

主な作用因子	<input type="checkbox"/> 雨水 <input type="checkbox"/> 結露水 <input checked="" type="checkbox"/> 風 <input type="checkbox"/> 地震 <input type="checkbox"/> 雪 <input type="checkbox"/> 低温 <input type="checkbox"/> 高温 <input type="checkbox"/> 虫 <input type="checkbox"/> 鳥 <input type="checkbox"/> 植物 <input type="checkbox"/> 塩分 <input type="checkbox"/> 踏み割れ <input type="checkbox"/> 飛来物 <input type="checkbox"/> ほこり <input type="checkbox"/> 火山灰 <input type="checkbox"/> 化学物質 <input type="checkbox"/> 紫外線 <input type="checkbox"/> その他() <input type="checkbox"/> 不明

補修内容	シングル本体部分交換
耐久性向上の提案	耐風性能の高い商品に葺き替える(金属他)

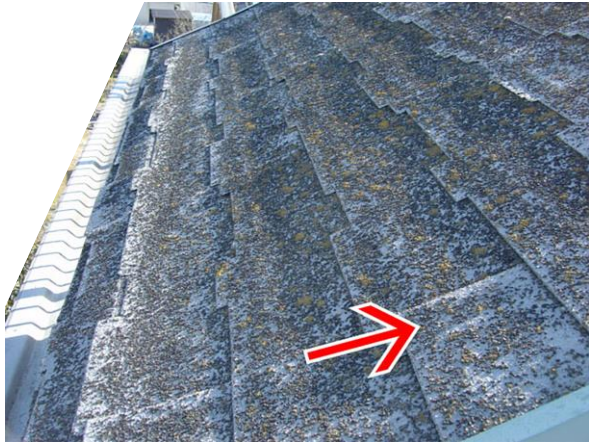
発生階	<input type="checkbox"/> 1階 <input type="checkbox"/> 2階 <input type="checkbox"/> 3階 <input type="checkbox"/> その他() <input type="checkbox"/> 不明
方位	<input type="checkbox"/> 東 <input type="checkbox"/> 西 <input type="checkbox"/> 南 <input type="checkbox"/> 北 <input type="checkbox"/> 不明
経年変化記録 部材(シングル本体) (説明文・写真・図)	
<input type="checkbox"/> ひび <input type="checkbox"/> 割れ <input type="checkbox"/> 剥離 <input checked="" type="checkbox"/> 欠損 <input type="checkbox"/> 変形 <input type="checkbox"/> 反り <input type="checkbox"/> 縮み <input type="checkbox"/> ずれ <input type="checkbox"/> 腐食(錆) <input type="checkbox"/> 腐朽 <input type="checkbox"/> 変色 <input type="checkbox"/> 汚れ <input type="checkbox"/> かび <input type="checkbox"/> こけ <input type="checkbox"/> 堆積物有り <input type="checkbox"/> シーリング切れ <input type="checkbox"/> その他()	
表面のコーティング材 (砂)が欠損

主な作用因子	<input checked="" type="checkbox"/> 雨水 <input type="checkbox"/> 結露水 <input checked="" type="checkbox"/> 風 <input type="checkbox"/> 地震 <input checked="" type="checkbox"/> 雪 <input type="checkbox"/> 低温 <input type="checkbox"/> 高温 <input type="checkbox"/> 虫 <input type="checkbox"/> 鳥 <input type="checkbox"/> 植物 <input type="checkbox"/> 塩分 <input type="checkbox"/> 踏み割れ <input type="checkbox"/> 飛来物 <input type="checkbox"/> ほこり <input type="checkbox"/> 火山灰 <input type="checkbox"/> 化学物質 <input checked="" type="checkbox"/> 紫外線 <input type="checkbox"/> その他() <input type="checkbox"/> 不明

補修内容	カバー工法、または、葺き替え工事
耐久性向上の提案	表面耐久性の高い商品に交換

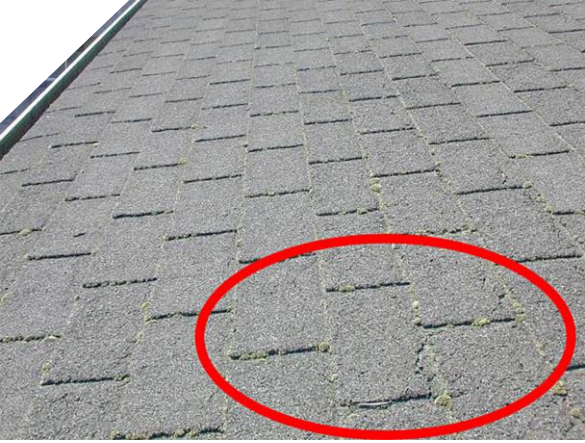
発生階	<input type="checkbox"/> 1階 <input type="checkbox"/> 2階 <input type="checkbox"/> 3階 <input type="checkbox"/> その他() <input checked="" type="checkbox"/> 不明
方位	<input type="checkbox"/> 東 <input type="checkbox"/> 西 <input type="checkbox"/> 南 <input type="checkbox"/> 北 <input checked="" type="checkbox"/> 不明
経年変化記録 部材(シングル本体) (説明文・写真・図) <input checked="" type="checkbox"/> ひび <input checked="" type="checkbox"/> 割れ <input type="checkbox"/> 剥離 <input type="checkbox"/> 欠損 <input type="checkbox"/> 変形 <input checked="" type="checkbox"/> 反り <input type="checkbox"/> 縮み <input type="checkbox"/> ずれ <input type="checkbox"/> 腐食(錆) <input type="checkbox"/> 腐朽 <input type="checkbox"/> 変色 <input type="checkbox"/> 汚れ <input type="checkbox"/> かび <input checked="" type="checkbox"/> こけ <input type="checkbox"/> 堆積物有り <input type="checkbox"/> シーリング切れ <input type="checkbox"/> その他()	
本体が硬化してひび割れしている。 またジョイント部にこけが発生。

主な作用因子	<input checked="" type="checkbox"/> 雨水 <input type="checkbox"/> 結露水 <input type="checkbox"/> 風 <input type="checkbox"/> 地震 <input type="checkbox"/> 雪 <input checked="" type="checkbox"/> 低温 <input checked="" type="checkbox"/> 高温 <input type="checkbox"/> 虫 <input type="checkbox"/> 鳥 <input type="checkbox"/> 植物 <input type="checkbox"/> 塩分 <input type="checkbox"/> 踏み割れ <input type="checkbox"/> 飛来物 <input type="checkbox"/> ほこり <input type="checkbox"/> 火山灰 <input type="checkbox"/> 化学物質 <input checked="" type="checkbox"/> 紫外線 <input type="checkbox"/> その他() <input type="checkbox"/> 不明
補修内容	カバー工法または、葺き替え工事
耐久性向上の提案

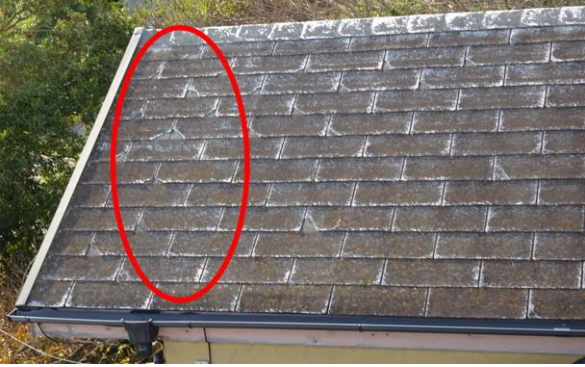
発生階	<input type="checkbox"/> 1階 <input type="checkbox"/> 2階 <input type="checkbox"/> 3階 <input type="checkbox"/> その他() <input type="checkbox"/> 不明
方位	<input type="checkbox"/> 東 <input type="checkbox"/> 西 <input checked="" type="checkbox"/> 南 <input type="checkbox"/> 北 <input type="checkbox"/> 不明
経年変化記録 部材(シングル本体) (説明文・写真・図)	
<input type="checkbox"/> ひび <input type="checkbox"/> 割れ <input checked="" type="checkbox"/> 剥離 <input type="checkbox"/> 欠損 <input type="checkbox"/> 変形 <input type="checkbox"/> 反り <input type="checkbox"/> 縮み <input type="checkbox"/> ずれ <input type="checkbox"/> 腐食(錆) <input type="checkbox"/> 腐朽 <input type="checkbox"/> 変色 <input type="checkbox"/> 汚れ <input type="checkbox"/> かび <input type="checkbox"/> こけ <input type="checkbox"/> 堆積物有り <input type="checkbox"/> シーリング切れ <input type="checkbox"/> その他()	
<p>台風の後、本体下部に剥離 飛散した。</p>

主な作用因子	<input type="checkbox"/> 雨水 <input type="checkbox"/> 結露水 <input checked="" type="checkbox"/> 風 <input type="checkbox"/> 地震 <input type="checkbox"/> 雪 <input type="checkbox"/> 低温 <input type="checkbox"/> 高温 <input type="checkbox"/> 虫 <input type="checkbox"/> 鳥 <input type="checkbox"/> 植物 <input type="checkbox"/> 塩分 <input type="checkbox"/> 踏み割れ <input type="checkbox"/> 飛来物 <input type="checkbox"/> ほこり <input type="checkbox"/> 火山灰 <input type="checkbox"/> 化学物質 <input type="checkbox"/> 紫外線 <input type="checkbox"/> その他() <input type="checkbox"/> 不明

補修内容	部分交換
耐久性向上の提案	カバー工法または葺き替え

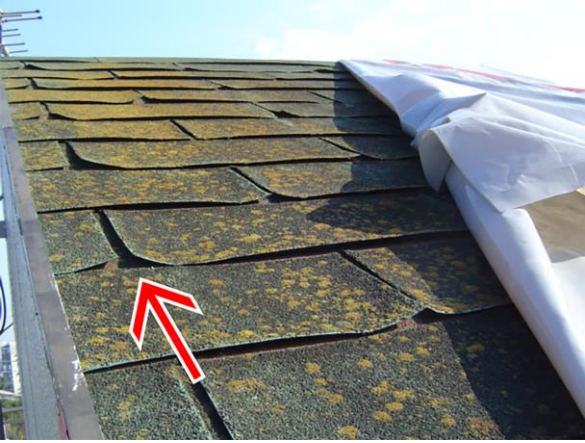
方位	<input type="checkbox"/> 東 <input type="checkbox"/> 西 <input type="checkbox"/> 南 <input type="checkbox"/> 北 ■不明
経年変化記録 部材(シングル本体) (説明文・写真・図)	
<input type="checkbox"/> ひび <input type="checkbox"/> 割れ ■剥離 <input type="checkbox"/> 欠損 ■変形 ■反り <input type="checkbox"/> 縮み <input type="checkbox"/> ずれ <input type="checkbox"/> 腐食(錆) <input type="checkbox"/> 腐朽 ■変色 <input type="checkbox"/> 汚れ <input type="checkbox"/> かび ■こけ <input type="checkbox"/> 堆積物有り <input type="checkbox"/> シーリング切れ <input type="checkbox"/> その他()	
剥離が多数有 こけが発生 変色、変形、反り

主な作用因子	<input type="checkbox"/> 雨水 <input type="checkbox"/> 結露水 <input type="checkbox"/> 風 <input type="checkbox"/> 地震 <input type="checkbox"/> 雪 ■低温 ■高温 <input type="checkbox"/> 虫 <input type="checkbox"/> 鳥 <input type="checkbox"/> 植物 <input type="checkbox"/> 塩分 <input type="checkbox"/> 踏み割れ <input type="checkbox"/> 飛来物 <input type="checkbox"/> ほこり <input type="checkbox"/> 火山灰 <input type="checkbox"/> 化学物質 ■紫外線 <input type="checkbox"/> その他() <input type="checkbox"/> 不明

補修内容	葺き替え工事
耐久性向上の提案
