第2編【住まい手向け】長持ち住宅ガイドライン

第Ⅱ章 木造住宅の耐久性を向上させる家造りガイドライン

1. この手引きの目的と役割

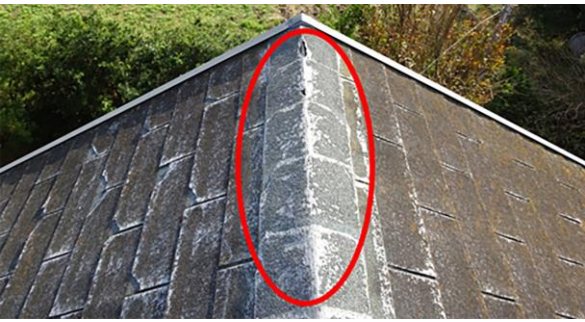
発生階	<input type="checkbox"/> 1階 <input checked="" type="checkbox"/> 2階 <input type="checkbox"/> 3階 <input type="checkbox"/> その他() <input type="checkbox"/> 不明
方位	<input type="checkbox"/> 東 <input type="checkbox"/> 西 <input checked="" type="checkbox"/> 南 <input type="checkbox"/> 北 <input type="checkbox"/> 不明
経年変化記録 部材 (シングル棟) (説明文・写真・図) <input checked="" type="checkbox"/> ひび <input checked="" type="checkbox"/> 割れ <input type="checkbox"/> 剥離 <input checked="" type="checkbox"/> 欠損 <input type="checkbox"/> 変形 <input type="checkbox"/> 反り <input type="checkbox"/> 縮み <input type="checkbox"/> ずれ <input type="checkbox"/> 腐食(錆) <input type="checkbox"/> 腐朽 <input type="checkbox"/> 変色 <input type="checkbox"/> 汚れ <input type="checkbox"/> かび <input type="checkbox"/> こけ <input type="checkbox"/> 堆積物有り <input type="checkbox"/> シーリング切れ <input type="checkbox"/> その他()	
シングル棟(本体と同質) 表面の砂が落ちている。 また、基材自体の割れがある。

主な作用因子	<input checked="" type="checkbox"/> 雨水 <input type="checkbox"/> 結露水 <input checked="" type="checkbox"/> 風 <input type="checkbox"/> 地震 <input type="checkbox"/> 雪 <input checked="" type="checkbox"/> 低温 <input checked="" type="checkbox"/> 高温 <input type="checkbox"/> 虫 <input type="checkbox"/> 鳥 <input type="checkbox"/> 植物 <input type="checkbox"/> 塩分 <input type="checkbox"/> 踏み割れ <input type="checkbox"/> 飛来物 <input type="checkbox"/> ほこり <input type="checkbox"/> 火山灰 <input type="checkbox"/> 化学物質 <input checked="" type="checkbox"/> 紫外線 <input type="checkbox"/> その他() <input type="checkbox"/> 不明
補修内容	棟部シングルの交換
耐久性向上の提案	葺き替え工事

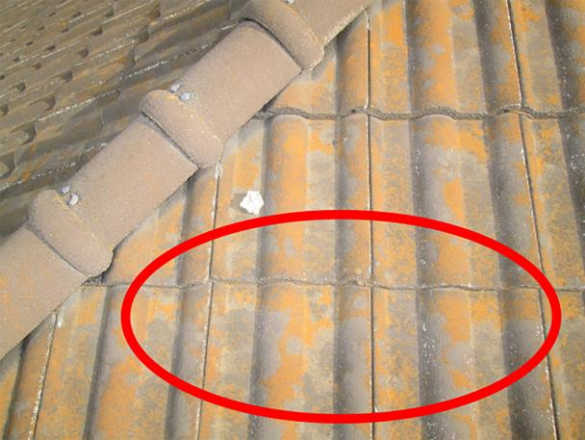
発生階	<input type="checkbox"/> 1階 <input checked="" type="checkbox"/> 2階 <input type="checkbox"/> 3階 <input type="checkbox"/> その他() <input type="checkbox"/> 不明
方 位	<input type="checkbox"/> 東 <input type="checkbox"/> 西 <input type="checkbox"/> 南 <input checked="" type="checkbox"/> 北 <input type="checkbox"/> 不明
経年変化記録 部材(セメント瓦本体) (説明文・写真・図) <input type="checkbox"/> ひび <input type="checkbox"/> 割れ <input type="checkbox"/> 剥離 <input type="checkbox"/> 欠損 <input type="checkbox"/> 変形 <input type="checkbox"/> 反り <input type="checkbox"/> 縮み <input type="checkbox"/> ずれ <input type="checkbox"/> 腐食(錆) <input type="checkbox"/> 腐朽 <input checked="" type="checkbox"/> 変色 <input checked="" type="checkbox"/> 汚れ <input type="checkbox"/> かび <input checked="" type="checkbox"/> こけ <input type="checkbox"/> 堆積物有り <input type="checkbox"/> シーリング切れ <input type="checkbox"/> その他()	
<p>表面塗膜が劣化している。 裏の畑のほこりにより北面に著しくこけが生えている。 ほこり、こけにより、本体重なりから吸収して雨漏れをするおそれ有。</p>

主な作用因子	<input checked="" type="checkbox"/> 雨水 <input type="checkbox"/> 結露水 <input type="checkbox"/> 風 <input type="checkbox"/> 地震 <input type="checkbox"/> 雪 <input type="checkbox"/> 低温 <input type="checkbox"/> 高温 <input type="checkbox"/> 虫 <input type="checkbox"/> 鳥 <input checked="" type="checkbox"/> 植物 <input type="checkbox"/> 塩分 <input type="checkbox"/> 踏み割れ <input type="checkbox"/> 飛来物 <input checked="" type="checkbox"/> ほこり <input type="checkbox"/> 火山灰 <input type="checkbox"/> 化学物質 <input checked="" type="checkbox"/> 紫外線 <input type="checkbox"/> その他() <input type="checkbox"/> 不明
補修内容	洗浄により、こけ、ほこりの除去、塗装工事 ※この商品は、塗膜下にスラリー層があるため、塗膜が剥離しやすいので注意
耐久性向上の提案	スラリー層専用の下地処理をしてからの再塗装

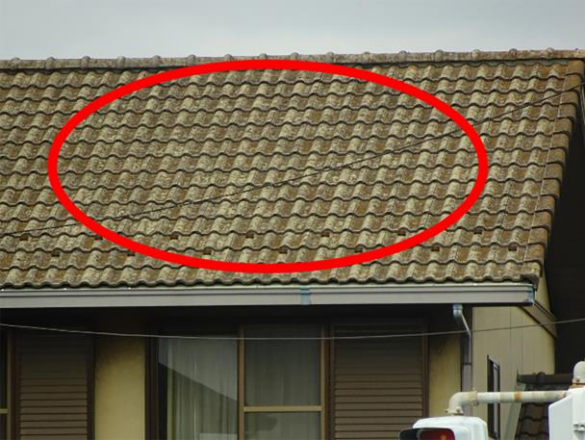
発生階	<input type="checkbox"/> 1階 <input checked="" type="checkbox"/> 2階 <input type="checkbox"/> 3階 <input type="checkbox"/> その他() <input type="checkbox"/> 不明
方位	<input type="checkbox"/> 東 <input type="checkbox"/> 西 <input checked="" type="checkbox"/> 南 <input type="checkbox"/> 北 <input type="checkbox"/> 不明
経年変化記録 部材(本体) (説明文・写真・図)	
<input type="checkbox"/> ひび <input type="checkbox"/> 割れ <input type="checkbox"/> 剥離 <input type="checkbox"/> 欠損 <input type="checkbox"/> 変形 <input type="checkbox"/> 反り <input type="checkbox"/> 縮み <input type="checkbox"/> ずれ <input type="checkbox"/> 腐食(錆) <input type="checkbox"/> 腐朽 <input checked="" type="checkbox"/> 変色 <input checked="" type="checkbox"/> 汚れ <input type="checkbox"/> かび <input checked="" type="checkbox"/> こけ <input type="checkbox"/> 堆積物有り <input type="checkbox"/> シーリング切れ <input type="checkbox"/> その他()	
<p>本体塗膜が劣化し、本体基材(セメント)が露出している。本体(セメント)が露出すると吸水し割れが発生するおそれ有。ひび、割れにより欠落、漏水のおそれ有。</p>

主な作用因子	<input checked="" type="checkbox"/> 雨水 <input type="checkbox"/> 結露水 <input type="checkbox"/> 風 <input type="checkbox"/> 地震 <input type="checkbox"/> 雪 <input type="checkbox"/> 低温 <input type="checkbox"/> 高温 <input type="checkbox"/> 虫 <input type="checkbox"/> 鳥 <input type="checkbox"/> 植物 <input type="checkbox"/> 塩分 <input type="checkbox"/> 踏み割れ <input type="checkbox"/> 飛来物 <input type="checkbox"/> ほこり <input type="checkbox"/> 火山灰 <input type="checkbox"/> 化学物質 <input checked="" type="checkbox"/> 紫外線 <input type="checkbox"/> その他() <input type="checkbox"/> 不明
補修内容	<p>洗浄により、こけ、ほこりの除去、塗装工事</p> <p>※この商品は、塗膜下にスラリー層があるため、塗膜が剥離しやすいので注意</p>
耐久性向上の提案	スラリー層専用の下地処理をしてからの再塗装

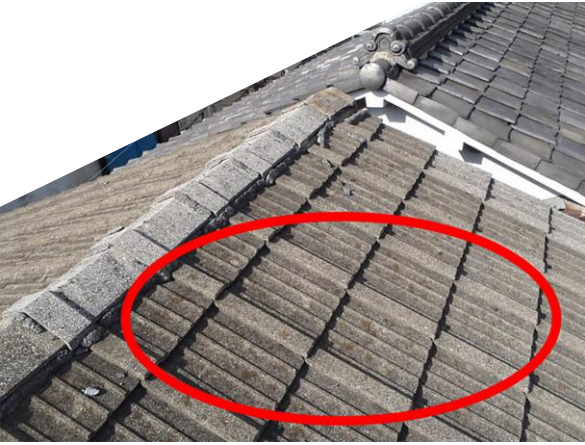
発生階	<input type="checkbox"/> 1階 <input checked="" type="checkbox"/> 2階 <input type="checkbox"/> 3階 <input type="checkbox"/> その他() <input type="checkbox"/> 不明
方位	<input checked="" type="checkbox"/> 東 <input type="checkbox"/> 西 <input type="checkbox"/> 南 <input type="checkbox"/> 北 <input type="checkbox"/> 不明
経年変化記録 部材(本体) (説明文・写真・図) <input checked="" type="checkbox"/> ひび <input checked="" type="checkbox"/> 割れ <input type="checkbox"/> 剥離 <input checked="" type="checkbox"/> 欠損 <input type="checkbox"/> 変形 <input type="checkbox"/> 反り <input type="checkbox"/> 縮み <input type="checkbox"/> ずれ <input type="checkbox"/> 腐食(錆) <input type="checkbox"/> 腐朽 <input checked="" type="checkbox"/> 変色 <input checked="" type="checkbox"/> 汚れ <input type="checkbox"/> かび <input type="checkbox"/> こけ <input type="checkbox"/> 堆積物有り <input type="checkbox"/> シーリング切れ <input type="checkbox"/> その他()	
本体の塗膜がなくなり、基材(セメント)がむき出しになっている。ひびや割れが多く見られる。 雨漏れが発生している。 瓦が割れ欠落している。

主な作用因子	<input checked="" type="checkbox"/> 雨水 <input type="checkbox"/> 結露水 <input type="checkbox"/> 風 <input type="checkbox"/> 地震 <input type="checkbox"/> 雪 <input type="checkbox"/> 低温 <input type="checkbox"/> 高温 <input type="checkbox"/> 虫 <input type="checkbox"/> 鳥 <input type="checkbox"/> 植物 <input type="checkbox"/> 塩分 <input type="checkbox"/> 踏み割れ <input type="checkbox"/> 飛来物 <input type="checkbox"/> ほこり <input type="checkbox"/> 火山灰 <input type="checkbox"/> 化学物質 <input checked="" type="checkbox"/> 紫外線 <input type="checkbox"/> その他() <input type="checkbox"/> 不明
補修内容	本体がもろく割れているため、葺き替え工事
耐久性向上の提案	塗膜の高耐候の商品で葺き替える

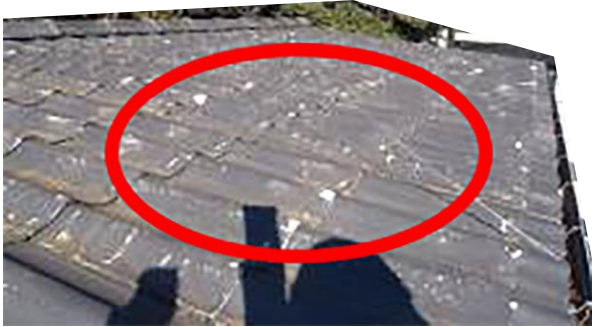
方位	<input type="checkbox"/> 東 <input type="checkbox"/> 西 <input type="checkbox"/> 南 <input type="checkbox"/> 北 ■不明
経年変化記録 部材 () (説明文・写真・図) <input type="checkbox"/> ひび <input type="checkbox"/> 割れ ■剥離 <input type="checkbox"/> 欠損 <input type="checkbox"/> 変形 <input type="checkbox"/> 反り <input type="checkbox"/> 縮み <input type="checkbox"/> ずれ <input type="checkbox"/> 腐食(錆) <input type="checkbox"/> 腐朽 <input type="checkbox"/> 変色 <input type="checkbox"/> 汚れ <input type="checkbox"/> かび <input type="checkbox"/> こけ <input type="checkbox"/> 堆積物有り <input type="checkbox"/> シーリング切れ <input type="checkbox"/> その他()	
本体の先端部より雨水を 吸収し、凍結膨脹により、 表面剥離。

補修内容	屋根面全体に症状が見られるため、交換工事
耐久性向上の提案	強度の高い商品に変更(凍害に強い)

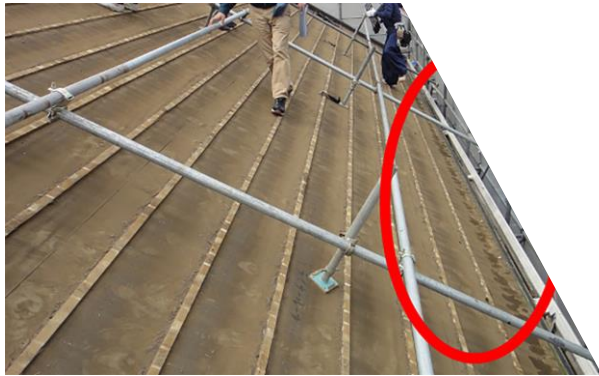
発生階	<input type="checkbox"/> 1階 <input checked="" type="checkbox"/> 2階 <input type="checkbox"/> 3階 <input type="checkbox"/> その他() <input type="checkbox"/> 不明
方位	<input type="checkbox"/> 東 <input type="checkbox"/> 西 <input type="checkbox"/> 南 <input checked="" type="checkbox"/> 北 <input type="checkbox"/> 不明
経年変化記録 部材(防水紙) (説明文・写真・図) <input type="checkbox"/> ひび <input type="checkbox"/> 割れ <input type="checkbox"/> 剥離 <input type="checkbox"/> 欠損 <input type="checkbox"/> 変形 <input type="checkbox"/> 反り <input type="checkbox"/> 縮み <input type="checkbox"/> ずれ <input type="checkbox"/> 腐食(錆) <input type="checkbox"/> 腐朽 <input type="checkbox"/> 変色 <input type="checkbox"/> 汚れ <input type="checkbox"/> かび <input type="checkbox"/> こけ <input type="checkbox"/> 堆積物有り <input type="checkbox"/> シーリング切れ <input type="checkbox"/> その他()	
北側、瓦の下の防水紙表面が軒先部が著しく濡れていた。雨漏れでなく結露と思われる。常に濡れている状態が続くと、瓦棧の腐朽、瓦の欠落の原因となる。また、野地板の腐朽の原因にもなる。

主な作用因子	<input type="checkbox"/> 雨水 <input checked="" type="checkbox"/> 結露水 <input type="checkbox"/> 風 <input type="checkbox"/> 地震 <input type="checkbox"/> 雪 <input type="checkbox"/> 低温 <input type="checkbox"/> 高温 <input type="checkbox"/> 虫 <input type="checkbox"/> 鳥 <input type="checkbox"/> 植物 <input type="checkbox"/> 塩分 <input type="checkbox"/> 踏み割れ <input type="checkbox"/> 飛来物 <input type="checkbox"/> ほこり <input type="checkbox"/> 火山灰 <input type="checkbox"/> 化学物質 <input type="checkbox"/> 紫外線 <input type="checkbox"/> その他() <input type="checkbox"/> 不明
補修内容	水分を放出するようにする。瓦棧の水抜き、棟部の換気の取り付け
耐久性向上の提案

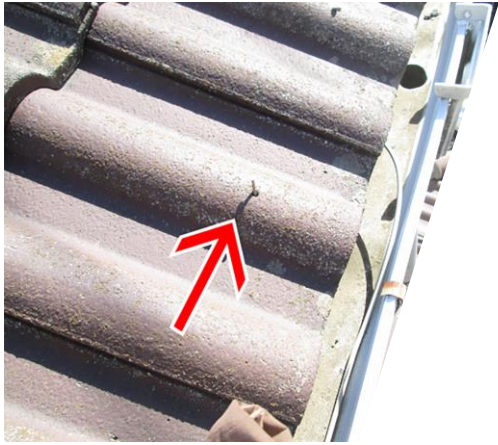
物件所在地	千葉県船橋市
立地条件	住宅地
竣工経年	()年 ~ ()年 = (25)年
建物用途	■戸建住宅 □共同住宅 □その他()
建物構法	■軸組構法 □枠組壁工法 □プレハブ構法 □その他() □不明
屋根形状	■切妻 □寄棟 □片流れ □入母屋 □その他() □不明
屋根勾配	(4.5 / 10) 勾配
下地(野地板)	□構造用合板 □その他の合板(コンパネ等) □パーティクルボード □硬質木片セメント板 □硬質木毛セメント板 □木材(バラ材) □木材(幅板) □その他() ■不明
防水下地 (下葺)	■アスファルトルーフィング 940 □改質アスファルトルーフィング □透湿ルーフィング □高分子系ルーフィング □土居葺き □樹皮系 □その他() □不明
瓦 棧 木	■木質系 □プラスチック系 □その他() □不明
仕上げ材	□粘土瓦 ■プレスセメント瓦 □化粧スレート □金属 □アスファルトシングル・不燃シングル □その他() □不明
屋根構法	■引掛棧工法(空葺) □土葺 □直葺(野地板直打ち) □通気たて棧構法 □その他() □不明
改修履歴	
発生部位	□平部 ■軒部 □けらば部 □大棟 □隅棟 □その他棟部 □谷部 □壁際部 □トプライト □雪止 □煙突 □その他() □不明
発生階	□1階 ■2階 □3階 □その他() □不明
方位	■東 ■西 ■南 ■北 □不明
経年変化記録 部材(軒先釘) (説明文・写真・図)	
□ひび □割れ □剥離 □欠損 □変形 □反り □縮み □ずれ □腐食(錆) □腐朽 □変色 □汚れ □かび □こけ □堆積物有り □シーリング切れ □その他(浮き、ぬけ)	
<p>軒先留付け銅釘全体に浮きが見られ、抜けてきている。 銅の熱により、膨脹伸縮を繰り返したため、浮いてきたと思われる。</p>

主な作用因子	□雨水 □結露水 □風 □地震 □雪 ■低温 ■高温 □虫 □鳥 □植物 □塩分 □踏み割れ □飛来物 □ほこり □火山灰 □化学物質 □紫外線 □その他() □不明
補修内容	銅釘を打ちなおす。
耐久性向上の提案	ステン釘またはビスに変更。戻り止め加工されたものを使用。

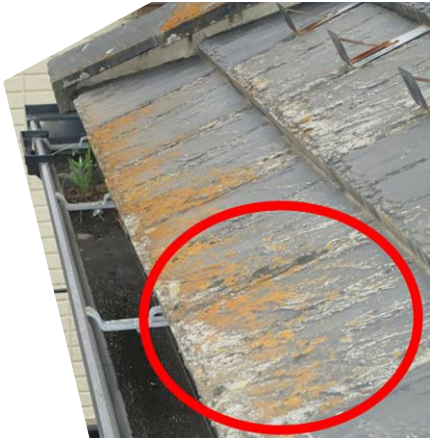
発生階	<input type="checkbox"/> 1階 <input checked="" type="checkbox"/> 2階 <input type="checkbox"/> 3階 <input type="checkbox"/> その他() <input type="checkbox"/> 不明
方 位	<input checked="" type="checkbox"/> 東 <input checked="" type="checkbox"/> 西 <input checked="" type="checkbox"/> 南 <input checked="" type="checkbox"/> 北 <input type="checkbox"/> 不明
経年変化記録 部材(本体) (説明文・写真・図) <input type="checkbox"/> ひび <input type="checkbox"/> 割れ <input checked="" type="checkbox"/> 剥離 <input type="checkbox"/> 欠損 <input type="checkbox"/> 変形 <input type="checkbox"/> 反り <input type="checkbox"/> 縮み <input type="checkbox"/> ずれ <input type="checkbox"/> 腐食(錆) <input type="checkbox"/> 腐朽 <input type="checkbox"/> 変色 <input type="checkbox"/> 汚れ <input type="checkbox"/> かび <input checked="" type="checkbox"/> こけ <input type="checkbox"/> 堆積物有り <input type="checkbox"/> シーリング切れ <input type="checkbox"/> その他()	
本体表面塗膜が剥離して水を吸水し、こけが生えている。

主な作用因子	<input checked="" type="checkbox"/> 雨水 <input type="checkbox"/> 結露水 <input type="checkbox"/> 風 <input type="checkbox"/> 地震 <input type="checkbox"/> 雪 <input type="checkbox"/> 低温 <input type="checkbox"/> 高温 <input type="checkbox"/> 虫 <input type="checkbox"/> 鳥 <input checked="" type="checkbox"/> 植物 <input type="checkbox"/> 塩分 <input type="checkbox"/> 踏み割れ <input type="checkbox"/> 飛来物 <input type="checkbox"/> ほこり <input type="checkbox"/> 火山灰 <input type="checkbox"/> 化学物質 <input checked="" type="checkbox"/> 紫外線 <input type="checkbox"/> その他() <input type="checkbox"/> 不明
補修内容	こけを取り除き、また剥離をしている塗膜も除き、本体基材に含浸する下地処理 再塗装
耐久性向上の提案	表面塗膜と基材が剥離している場合、下地処理をきちんとして、塗材が基材に含浸するように注意する

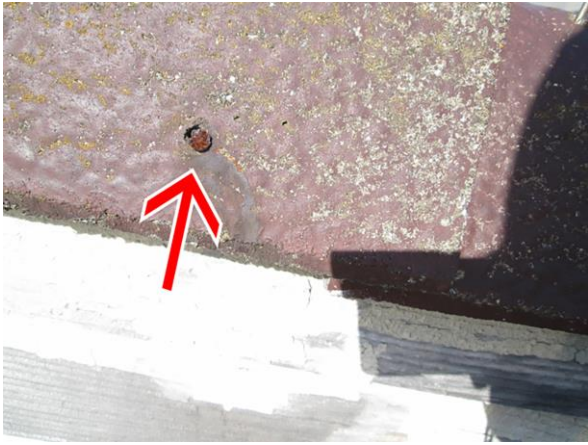
袖瓦の留付釘の腐食(錆)が進行すると、釘強度が落ち袖瓦が欠落するおそれがある。

主な作用因子	■雨水 □結露水 □風 □地震 □雪 □低温 □高温 □虫 □鳥 □植物 ■塩分 □踏み割れ □飛来物 □ほこり □火山灰 □化学物質 □紫外線 □その他() □不明
補修内容	錆やすい鉄釘を交換、袖付け直し
耐久性向上の提案	錆づらいステンレス釘に変更する

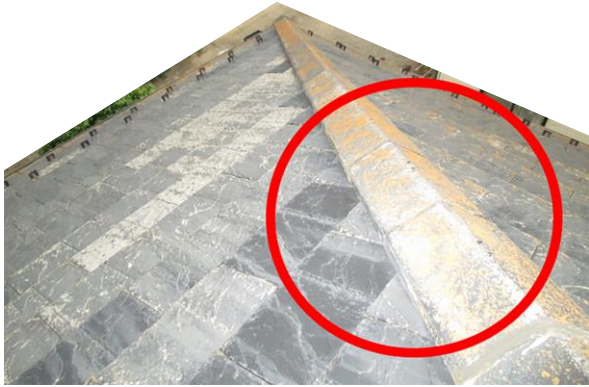
発生階	<input type="checkbox"/> 1階 <input checked="" type="checkbox"/> 2階 <input type="checkbox"/> 3階 <input type="checkbox"/> その他() <input type="checkbox"/> 不明
方位	<input checked="" type="checkbox"/> 東 <input checked="" type="checkbox"/> 西 <input checked="" type="checkbox"/> 南 <input checked="" type="checkbox"/> 北 <input type="checkbox"/> 不明
経年変化記録 部材(棟瓦) (説明文・写真・図) <input type="checkbox"/> ひび <input type="checkbox"/> 割れ <input checked="" type="checkbox"/> 剥離 <input type="checkbox"/> 欠損 <input type="checkbox"/> 変形 <input type="checkbox"/> 反り <input type="checkbox"/> 縮み <input type="checkbox"/> ずれ <input type="checkbox"/> 腐食(錆) <input type="checkbox"/> 腐朽 <input type="checkbox"/> 変色 <input type="checkbox"/> 汚れ <input type="checkbox"/> かび <input checked="" type="checkbox"/> こけ <input type="checkbox"/> 堆積物有り <input type="checkbox"/> シーリング切れ <input type="checkbox"/> その他()	
本体表面塗膜が剥離して水を吸水し、こけが生えている。

主な作用因子	<input checked="" type="checkbox"/> 雨水 <input type="checkbox"/> 結露水 <input type="checkbox"/> 風 <input type="checkbox"/> 地震 <input type="checkbox"/> 雪 <input type="checkbox"/> 低温 <input type="checkbox"/> 高温 <input type="checkbox"/> 虫 <input type="checkbox"/> 鳥 <input checked="" type="checkbox"/> 植物 <input type="checkbox"/> 塩分 <input type="checkbox"/> 踏み割れ <input type="checkbox"/> 飛来物 <input type="checkbox"/> ほこり <input type="checkbox"/> 火山灰 <input type="checkbox"/> 化学物質 <input checked="" type="checkbox"/> 紫外線 <input type="checkbox"/> その他() <input type="checkbox"/> 不明
補修内容	こけを取り除き、また剥離をしている塗膜も除き、本体基材に含浸する下地処理 再塗装
耐久性向上の提案	表面塗膜と基材が剥離している場合、下地処理をきちんとして、塗材が基材に含浸するように注意する

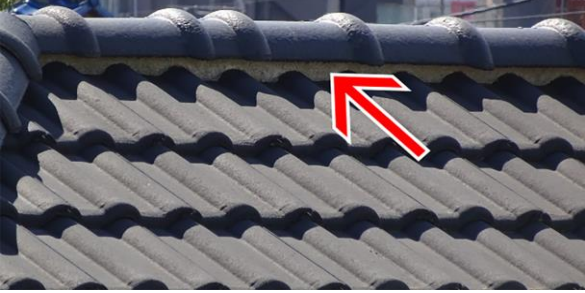
物件所在地	千葉県市川市
立地条件	住宅地
竣工経年	()年 ~ ()年 = (10)年
建物用途	■戸建住宅 □共同住宅 □その他()
建物構法	■軸組構法 □枠組壁工法 □プレハブ構法 □その他() □不明
屋根形状	□切妻 ■寄棟 □片流れ □入母屋 □その他() □不明
屋根勾配	(4 / 10) 勾配
下地(野地板)	□構造用合板 □その他の合板(コンパネ等) □パーティクルボード □硬質木片セメント板 □硬質木毛セメント板 □木材(バラ材) □木材(幅板) □その他() ■不明
防水下地 (下葺)	□アスファルトルーフィング 940 □改質アスファルトルーフィング □透湿ルーフィング □高分子系ルーフィング □土居葺き □樹皮系 □その他() ■不明
瓦 棧 木	□木質系 □プラスチック系 □その他() ■不明
仕 上 げ 材	□粘土瓦 ■プレスセメント瓦 □化粧スレート □金属 □アスファルトシングル・不燃シングル □その他() □不明
屋根構法	□引掛棧工法(空葺) □土葺 □直葺(野地板直打ち) □通気たて棧構法 □その他() □不明
改修履歴	
発生部位	□平部 □軒部 □けらば部 ■大棟 ■隅棟 □その他棟部 □谷部 □壁際部 □トプライト □雪止 □煙突 □その他() □不明
発生階	□1階 □2階 □3階 □その他() □不明
方位	□東 □西 □南 □北 □不明
<p>経年変化記録 部材(ナンバンモルタル) (説明文・写真・図)</p> <p>□ひび □割れ □剥離 □欠損 □変形 □反り □縮み □ずれ □腐食(錆) □腐朽 ■変色 □汚れ □かび □こけ □堆積物有り □シーリング切れ □その他()</p> <p>棟瓦の留付に使用されるナンバンモルタルの変色。 新築時は黒から白色に変色。 灰墨がなくなっているだけで防水性には何ら問題はない。 今後、ひび、剥離、欠落がおきた場合補修が必要と思われる。</p>

補修内容	現時点は経過観察
耐久性向上の提案	ひび、割れ、欠落の箇所があればナンバンモルタル部補修

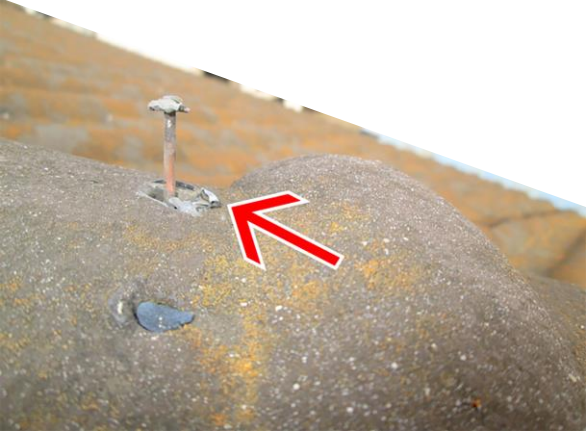
発生階	<input type="checkbox"/> 1階 <input checked="" type="checkbox"/> 2階 <input type="checkbox"/> 3階 <input type="checkbox"/> その他() <input type="checkbox"/> 不明
方位	<input type="checkbox"/> 東 <input type="checkbox"/> 西 <input type="checkbox"/> 南 <input checked="" type="checkbox"/> 北 <input type="checkbox"/> 不明
経年変化記録 部材(棟釘) (説明文・写真・図)	
<input type="checkbox"/> ひび <input type="checkbox"/> 割れ <input type="checkbox"/> 剥離 <input type="checkbox"/> 欠損 <input type="checkbox"/> 変形 <input type="checkbox"/> 反り <input type="checkbox"/> 縮み <input type="checkbox"/> ずれ <input type="checkbox"/> 腐食(錆) <input type="checkbox"/> 腐朽 <input type="checkbox"/> 変色 <input type="checkbox"/> 汚れ <input type="checkbox"/> かび <input type="checkbox"/> こけ <input type="checkbox"/> 堆積物有り <input type="checkbox"/> シーリング切れ <input checked="" type="checkbox"/> その他(浮き 抜け)	
<p>棟瓦留付銅釘全体に浮きが見られ抜けてきている。 銅の熱により、膨脹伸縮を繰り返したため浮いてきたと思われる。</p>

主な作用因子	<input type="checkbox"/> 雨水 <input type="checkbox"/> 結露水 <input type="checkbox"/> 風 <input type="checkbox"/> 地震 <input type="checkbox"/> 雪 <input checked="" type="checkbox"/> 低温 <input checked="" type="checkbox"/> 高温 <input type="checkbox"/> 虫 <input type="checkbox"/> 鳥 <input type="checkbox"/> 植物 <input type="checkbox"/> 塩分 <input type="checkbox"/> 踏み割れ <input type="checkbox"/> 飛来物 <input type="checkbox"/> ほこり <input type="checkbox"/> 火山灰 <input type="checkbox"/> 化学物質 <input type="checkbox"/> 紫外線 <input type="checkbox"/> その他() <input type="checkbox"/> 不明
補修内容	銅釘を打ちなおす。
耐久性向上の提案	ステン釘またはビスに変更。戻り止め加工されたものを使用。

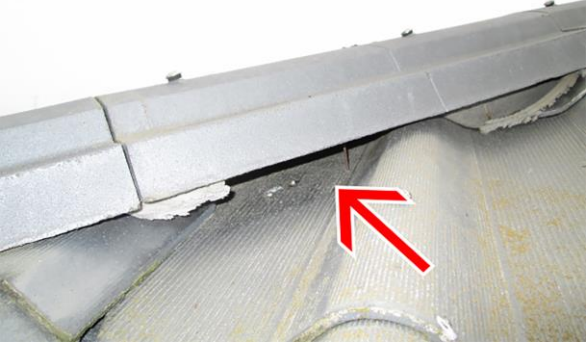
鳥が面戸をついばんで、棟内部に巣を作っていた。 棟面戸は棟部の止水面戸であるため欠損することによって雨漏れをおこす恐れがある。

主な作用因子	<input type="checkbox"/> 雨水 <input type="checkbox"/> 結露水 <input type="checkbox"/> 風 <input type="checkbox"/> 地震 <input type="checkbox"/> 雪 <input type="checkbox"/> 低温 <input type="checkbox"/> 高温 <input type="checkbox"/> 虫 ■鳥 <input type="checkbox"/> 植物 <input type="checkbox"/> 塩分 <input type="checkbox"/> 踏み割れ <input type="checkbox"/> 飛来物 <input type="checkbox"/> ほこり <input type="checkbox"/> 火山灰 <input type="checkbox"/> 化学物質 <input type="checkbox"/> 紫外線 <input type="checkbox"/> その他() □不明 鳥が棟部に使用されている止水面戸を取り除き、棟の中に巣を作っていた。
補修内容	鳥の巣を取り除き、新たに面戸材を取り寄せて再施工する。 廃板品のため不可。
耐久性向上の提案	他の資材で代用。鳥がついばめないようにプチルテープ付のシートで棟内部を塞ぐ。 乾式棟換気シート
