輸送密度の推移

■根室線(釧路・根室間) (昭和50・55・60年度、昭和62年度～平成28年度)

土木構造物の概況

試算した大規模修繕・更新費用の考え方

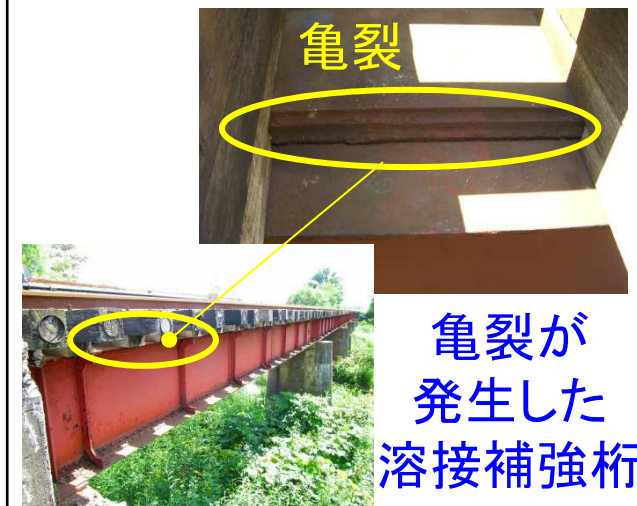
(例: 札沼線 知来乙・石狩月形間 須部都川橋りょう)

【溶接補強桁の変状対策】

- ・ 明治時代に製作された古い鉄桁には、機関車の大型化に伴って、昭和初期に溶接補強されたものがある
- ・ 明治時代の鋼材は溶接に不向きであり、亀裂が発生しやすい一方、効果的な修繕方法がないことから、取替を実施

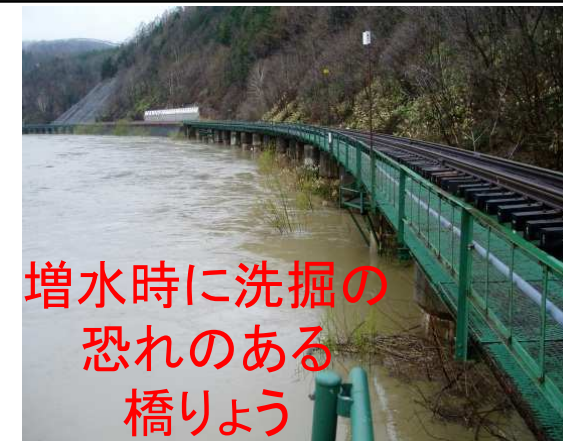
(例: 宗谷線 糠南・雄信内間 問平陸橋)

【橋脚の洗掘対策】

- ・ 増水時に川底が削られる（洗掘）ことで、橋脚の安定性が損なわれる恐れのある橋脚に対して根固め工を実施

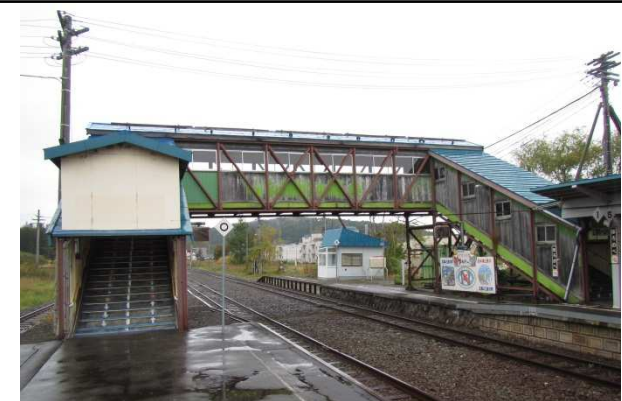
(例: 宗谷線 幌延駅)

- ・ 軟弱地盤上に造られたホームや乗換跨線橋には、経年の進行に伴い徐々に沈下や傾斜が進むものがある
- ・ 修繕により、変状をくい止めることが難しいものは、抜本的な対策として、新しい構造物への取替を実施

軟弱地盤上の乗換跨線橋
