第2回 西湘バイパス構造物崩落に関する調査検討委員会資料

参考資料

平成19年10月27日

国土交通省 関東地方整備局 横浜国道事務所

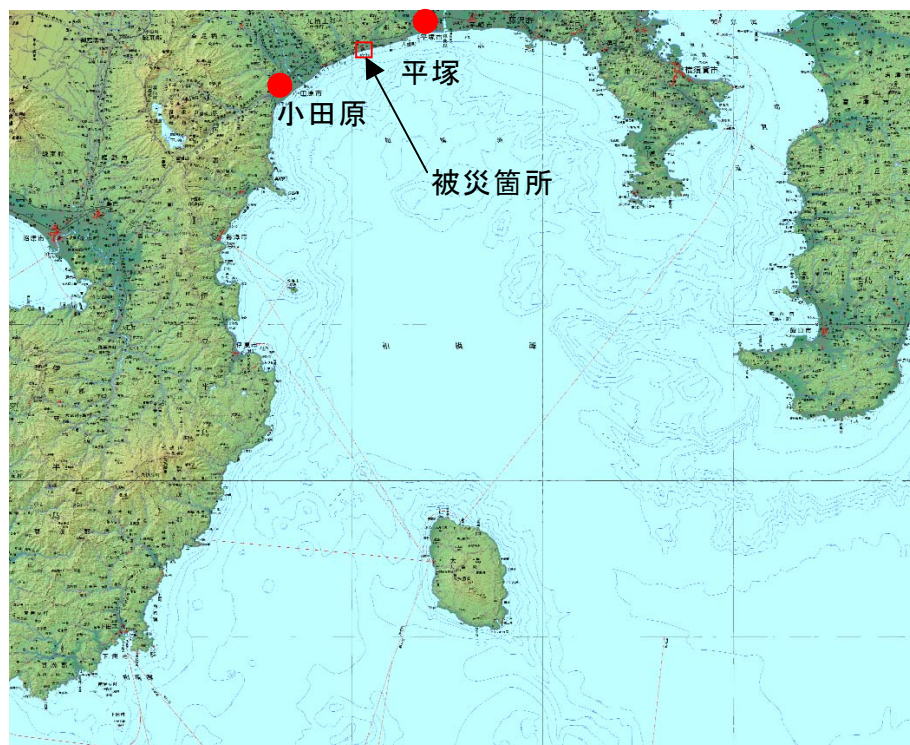
図1.1 気象観測地点位置図

対象区域のアメダス観測点（平塚・小田原）の情報を収集し、整理を行った。観測地点位置図を図1.1に示す。また、整理結果を図1.2に示す。

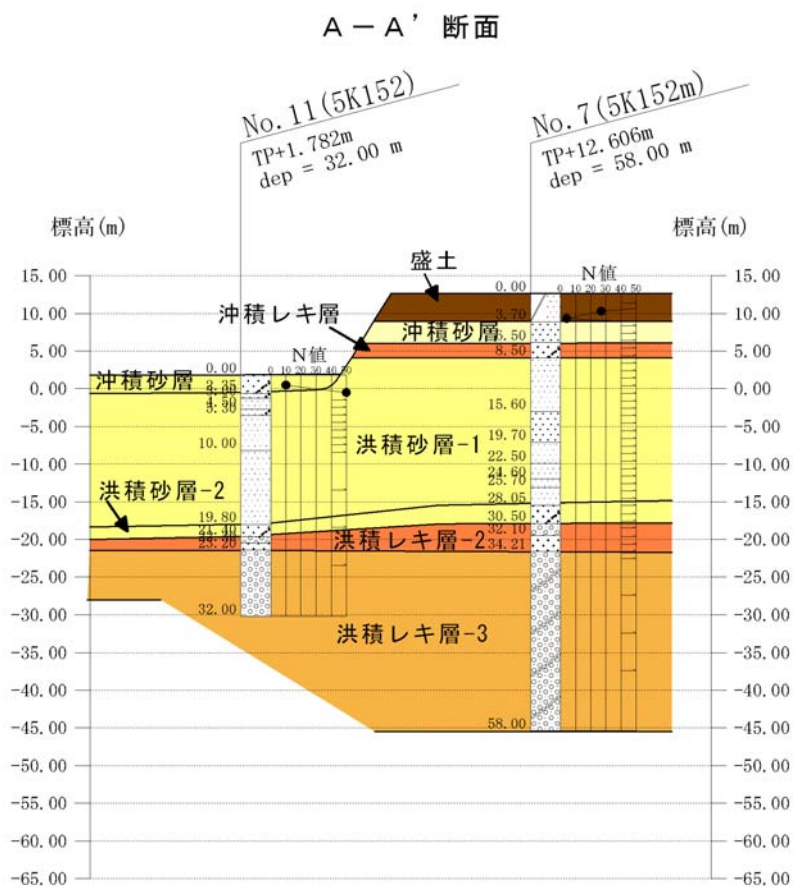
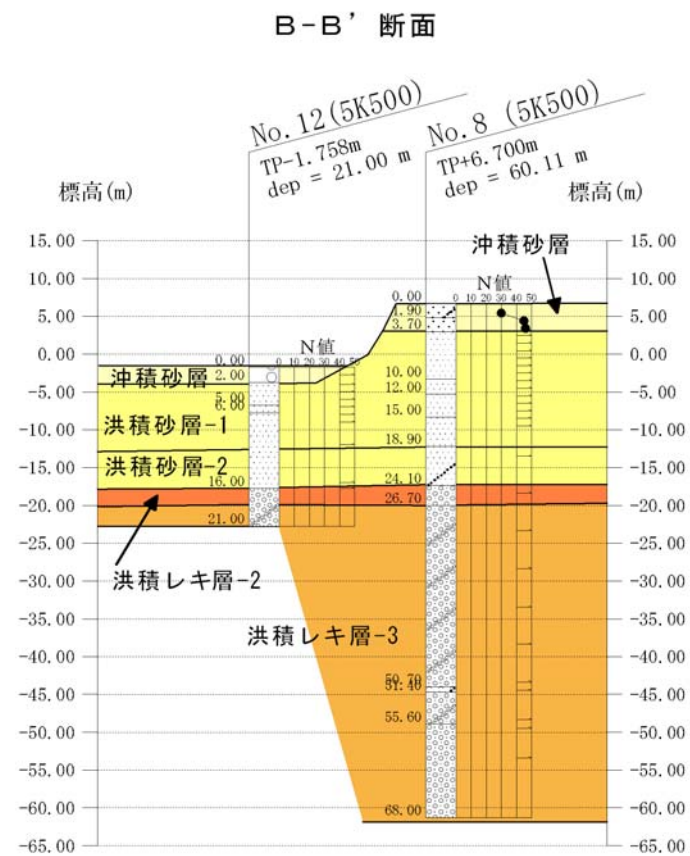
図1.9 地層横断面図 (V=1:1,000、H=1:1,000)

断面 5K152

断面 5K500

※地表面は概略の形状であり、現地と異なる。

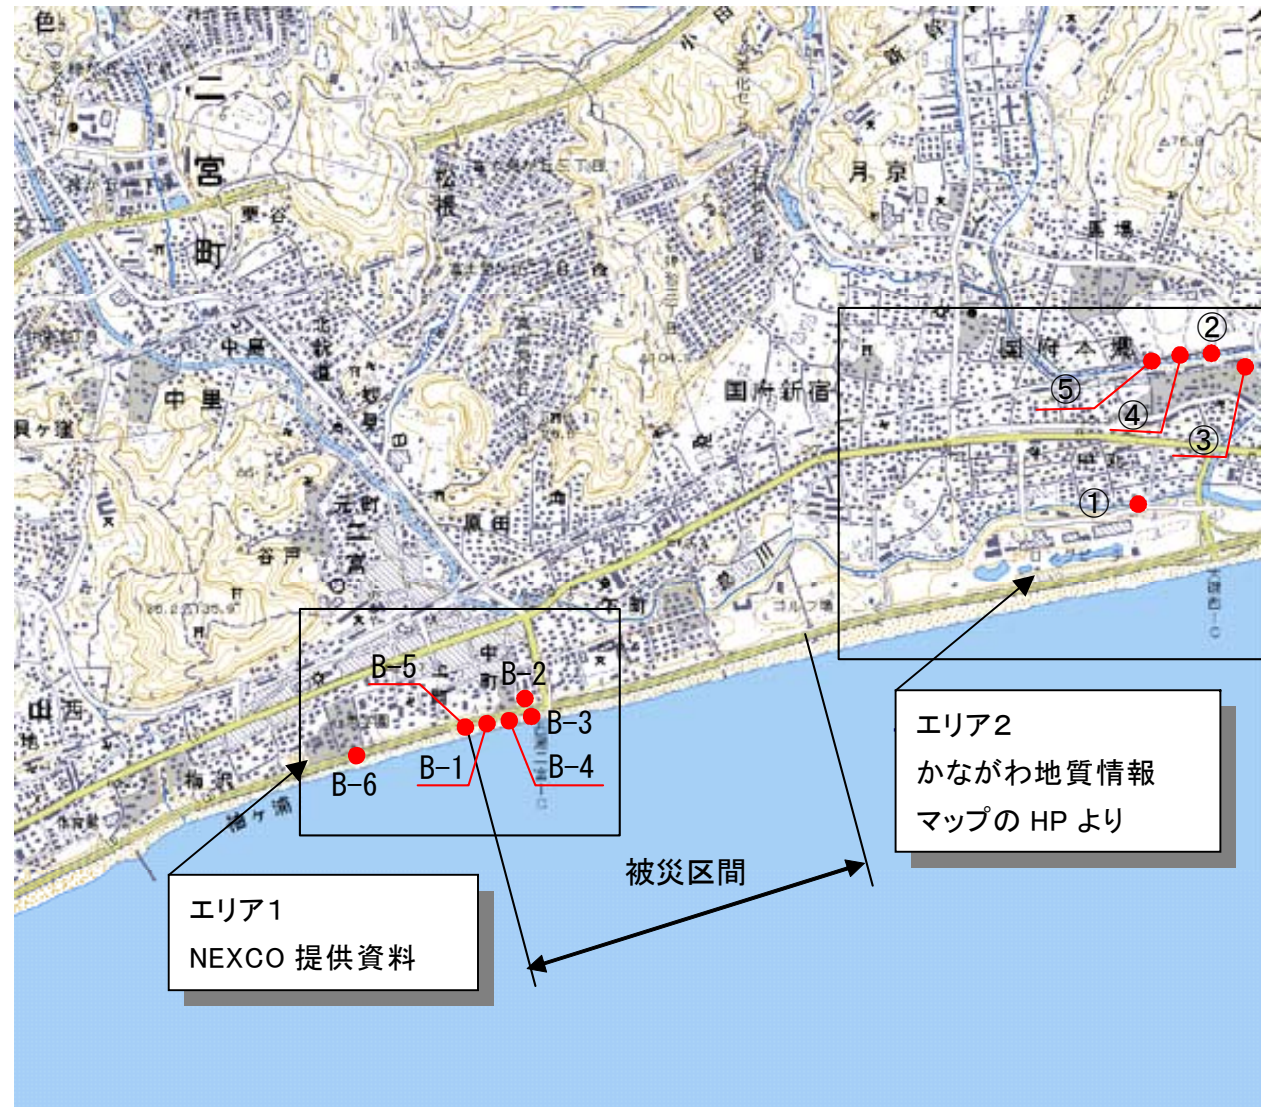
図1.10 土質柱状図収集箇所位置図

NEXCO提供資料及びかながわ地質情報MAPのホームページより収集したボーリングデータの
の一覧を図1.10に示す。

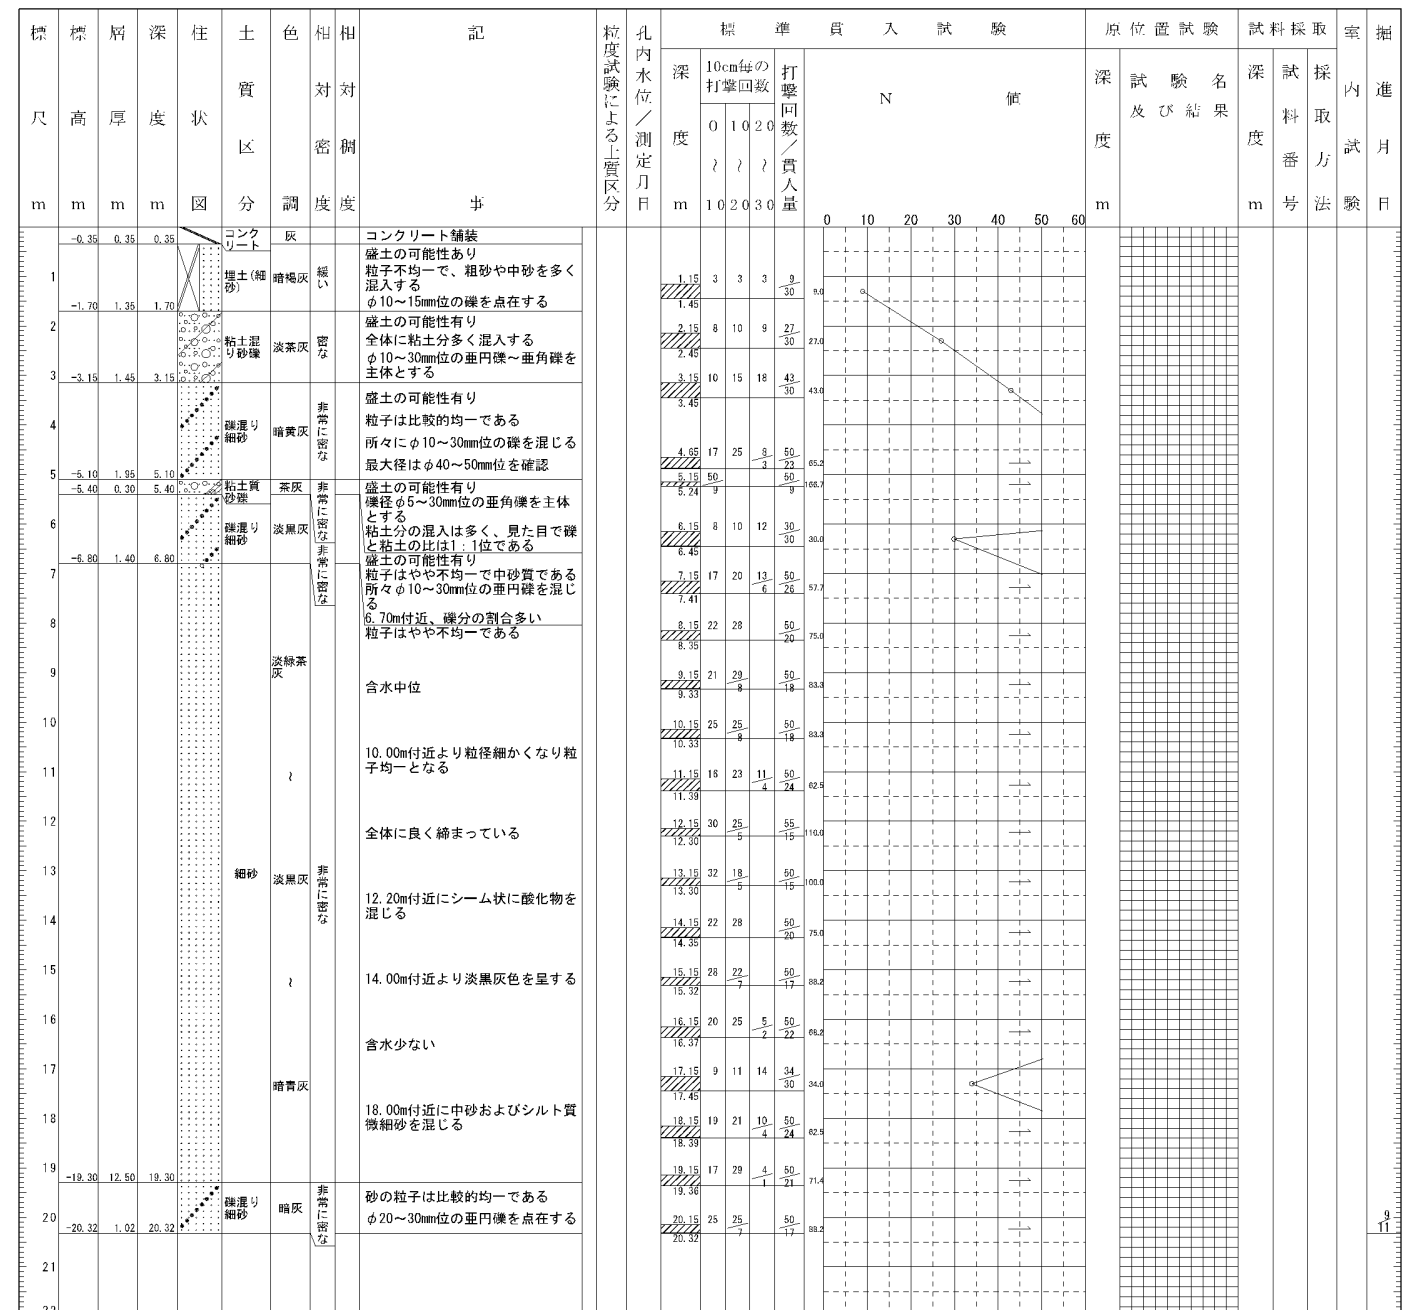
ボーリング柱状図

調査名		西湘B.P.二宮IC災害復旧工事		ボーリングNo.			
事業・工事名				シートNo.			
ボーリング名	No. 1	調査位置	神奈川県中郡二宮町二宮地先	北緯			
発注機関		調査期間	平成19年 9月11日～平成19年 9月11日	東経			
調査業者名	株式会社熊谷組	主任技師		現場代理人	コア監定者	ボーリング責任者	高山 誠司
電話							
孔口標高	H 0.00m	角	180° 上 90° 下 0°	方	北 0° 西 180° 東 90° 南 0°	地盤勾配	水平 0° 鉛直 90°
総掘進長	20.32m	使用機種	試錐機 YBM05-DA2 エンジン MFD10	ハンマー落下用具	半自動型		
		ポンプ	V-6
