鐵道事故調查報告書

西日本旅客鐵道株式会社 福知山線塚口駅～尼崎駅間 列車脱線事故

平成19年 6 月28日

鉄道事故調査報告書

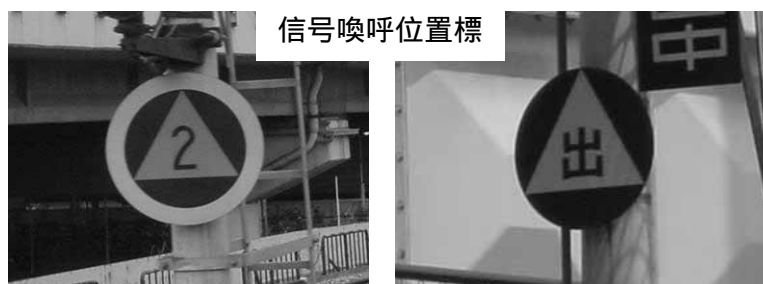
また、信号機等の確認方法等については、「動作」基本編において、次のとおり定められている。

「信号機の現示及びタブレット等の形状を確認するときは、指差確認喚呼すること。この場合、信号機の指差確認喚呼を行う位置は、『信号喚呼位置標』の設置箇所で行い、信号喚呼位置標が設けられていない箇所では、その信号機の信号現示が確認出来た時点で行うこと。」

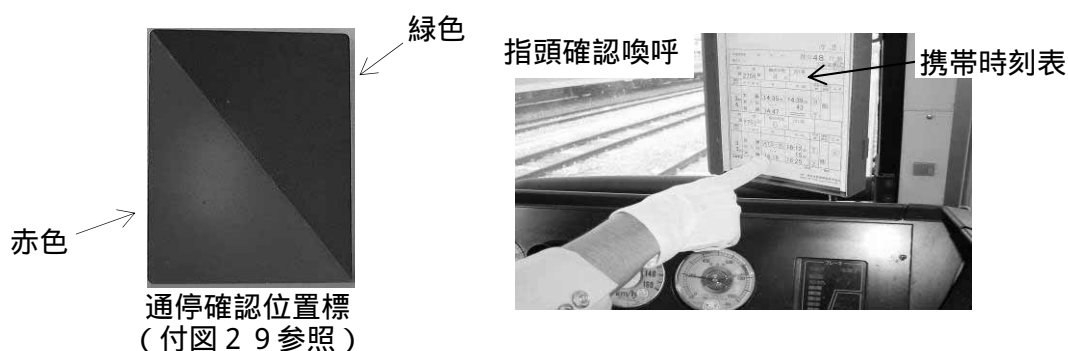
(3) 上記に関わらず回復運転時には、列車の運転速度やブレーキ性能を考慮して、早めに通停確認を行うこと。

これに関して、乗務員指導担当マネージャーは、「通停確認位置標は、その位置で『どこそこ停車』と言ってから、停車ブレーキをかけることになる」と口述している。
