平成 27 年 9 月に発生した日高線における災害箇所の復旧対策費について

昨年 9 月に日高線の豊郷～清島間および厚賀～大狩部間で発生した 2 件の災害について、復旧対策に要する概算工事費の算定結果をお知らせします。

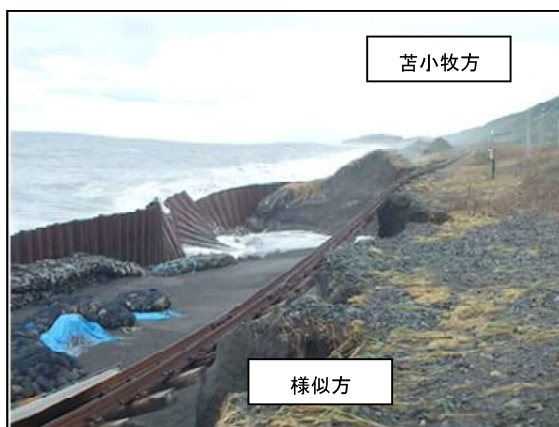
①豊郷～清島間 5 8 k 9 2 5 m 付近

被災状況写真 (9/14 プレス発表)

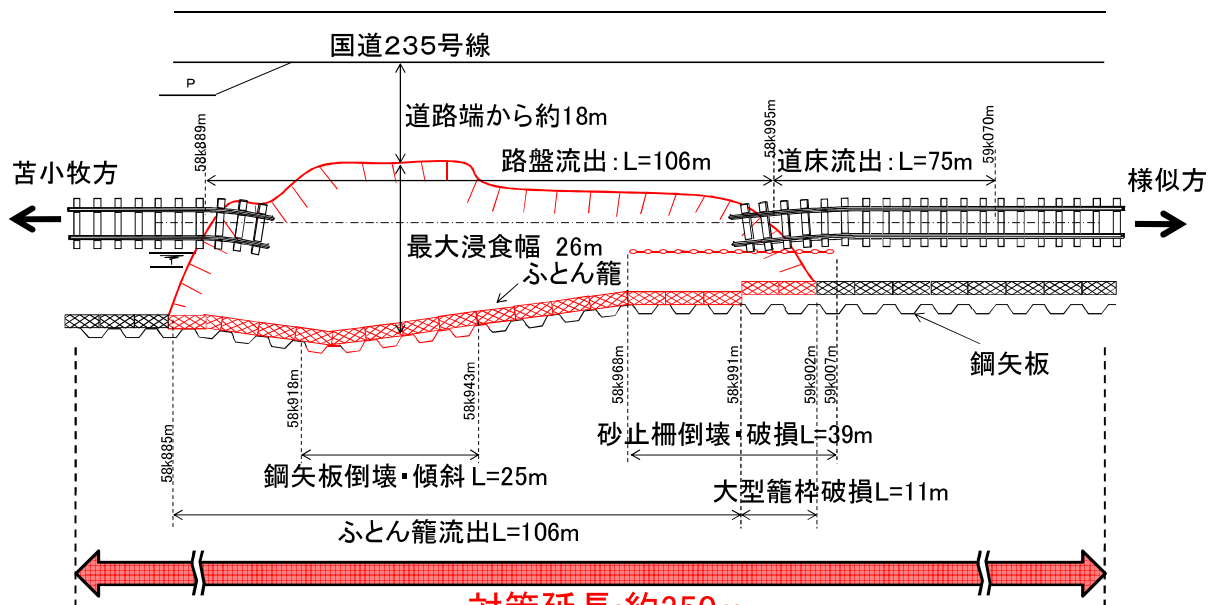
対策延長: 約350m
(同形式の鋼矢板式護岸の範囲)

被災および復旧対策の範囲

| 対策箇所 | 対策延長 | 概算工事費 | 記 事 |
|---|---|---|---|
| ①豊郷～清島間 58k925m 付近 | 約 350m | 約 6 億円 | 対策内容は別紙 1 参照 |

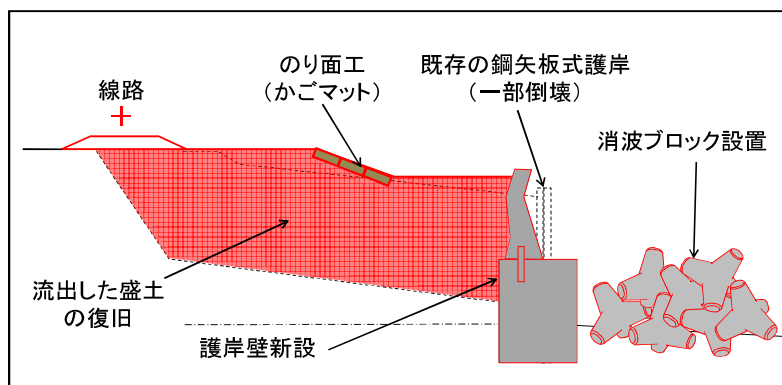
復旧対策内容 (施工断面図)

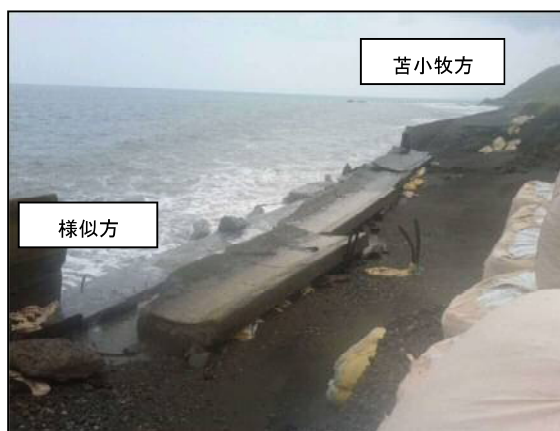
②厚賀～大狩部間 67k975m付近

被災状況写真 (9/14 プレス発表)

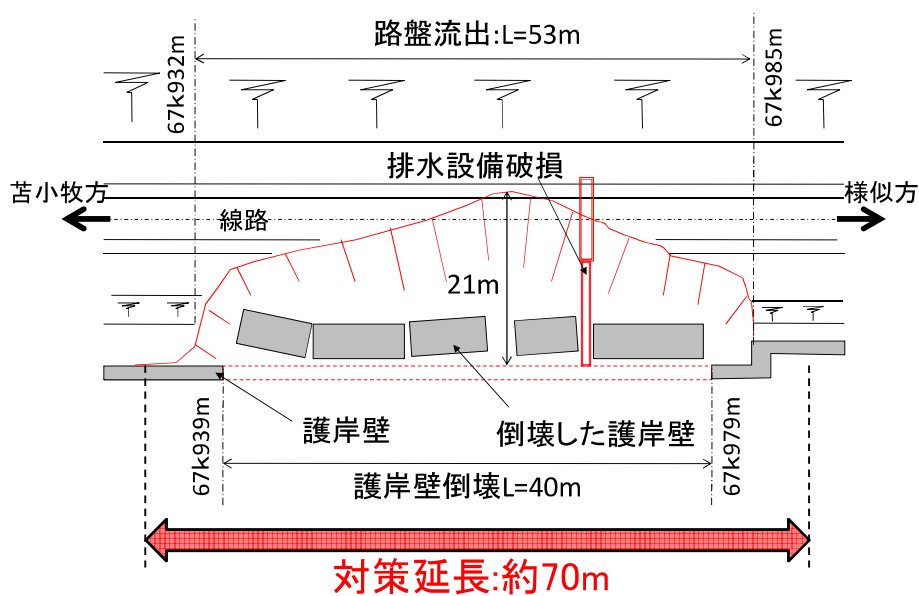
被災および復旧対策の範囲

| 対策箇所 | 対策延長 | 概算工事費 | 記 事 |
|---|---|---|---|
| ②厚賀～大狩部間 67k975m 付近 | 約 70m | 約 2 億円 | 対策内容は別紙 2 参照 |

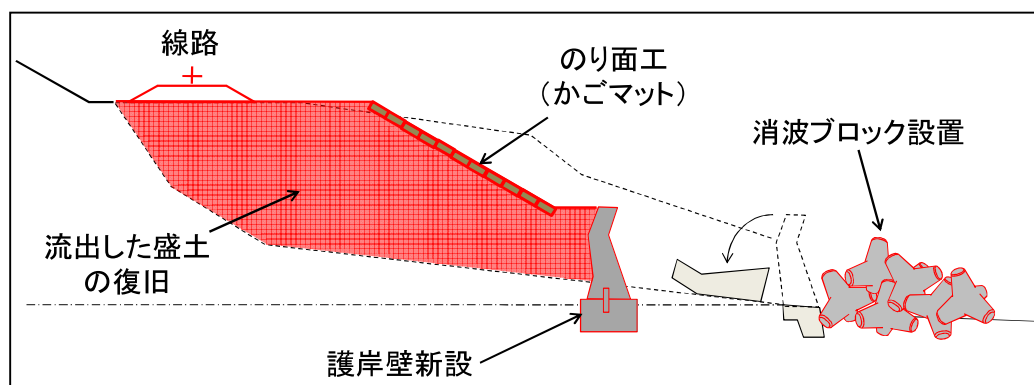
復旧対策内容 (施工断面図)

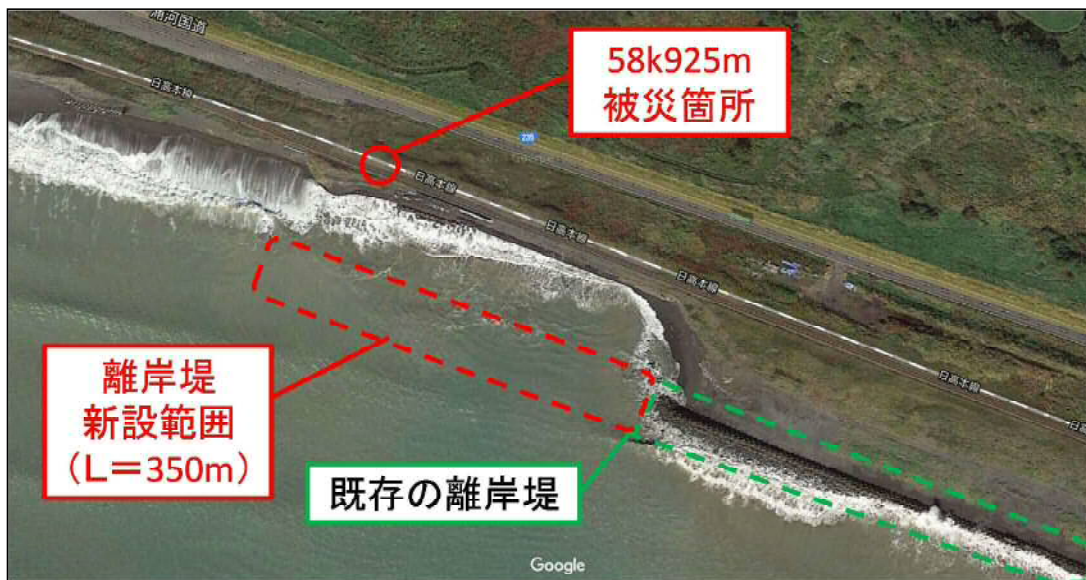
豊郷～清島間における離岸堤構築イメージ

離岸堤の構築イメージ

注) 豊郷～清島間の災害箇所には、上記対策とは別に海岸浸食対策（離岸堤の構築）の検討が必要であると考えます。

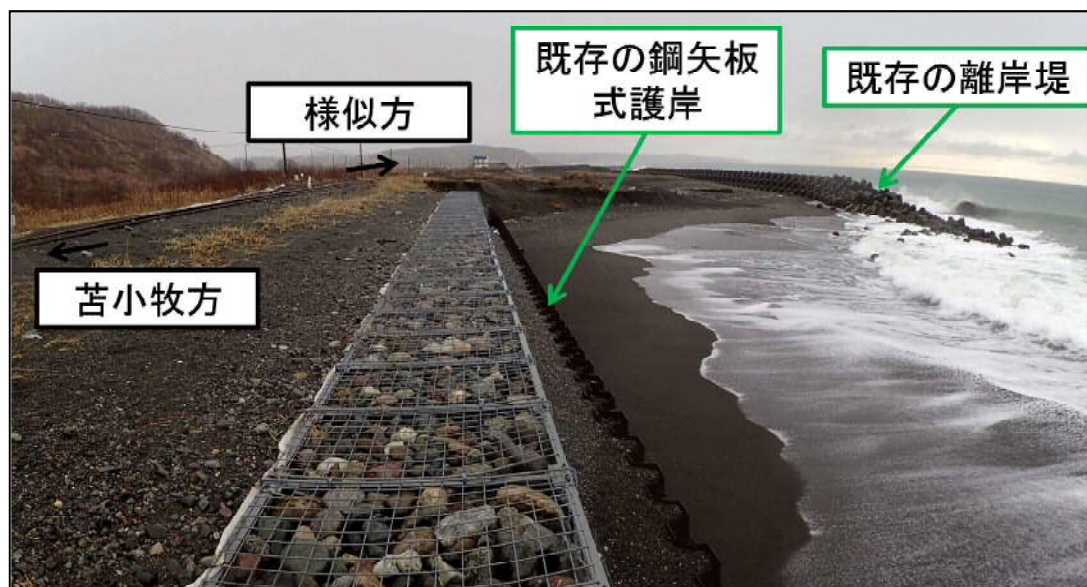
既存離岸堤の状況
