# 輸送密度の推移

## ■ 釧網線(東釧路・網走間) (昭和50・55・60年度、昭和62年度～平成28年度)

# 試算した大規模修繕・更新費用の考え方

# 土木構造物の大規模修繕・更新費用

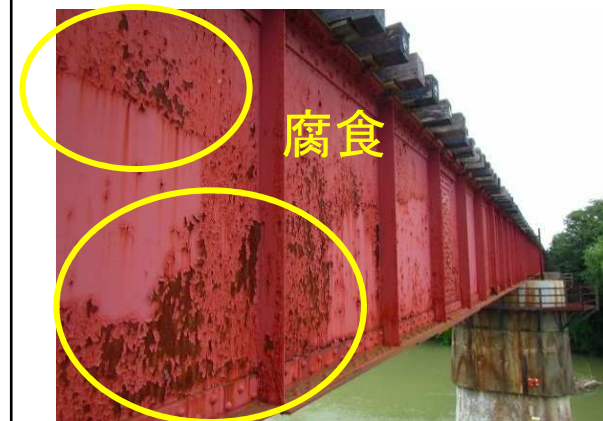
(例: 根室線 東滝川・赤平間 第3空知川橋りょう)

- ・ 広範囲にわたって腐食が進むと、橋りょうの寿命が短くなる
- ・ 経年の進行を踏まえ、鋼橋を永続的に使用するため、定期的な塗装の塗替えを実施

腐食が発生した橋りょう

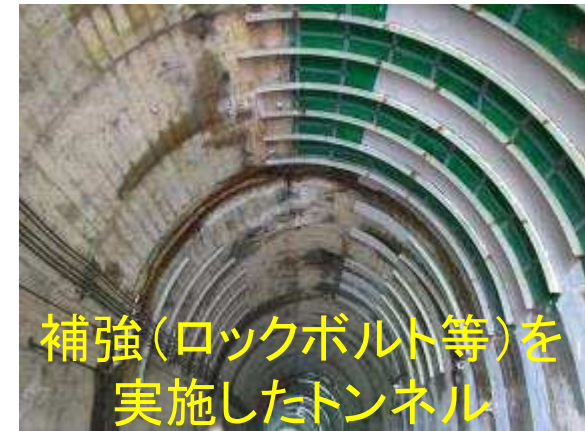
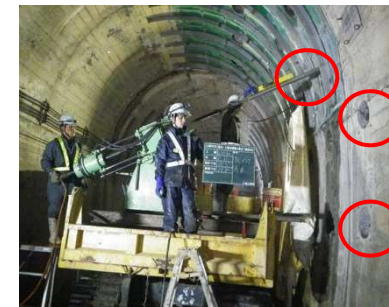
(例:根室線 落合・新得間 第4落合トンネル)

- ・ 周辺地山からの外力に耐えられなくなり、トンネルの内部空間の縮小や線路の隆起などの変形が起きたトンネルについて、補強工事を実施

※ ロックボルトとは、棒状の鋼材をトンネル内側から地山に向けて打設する工法で、地山がトンネル側に変形しようとする力に対抗します。

棒状の鋼材を地山に打込む  
(例:長さ6m、太さ25mm)

(ロックボルト施工状況)

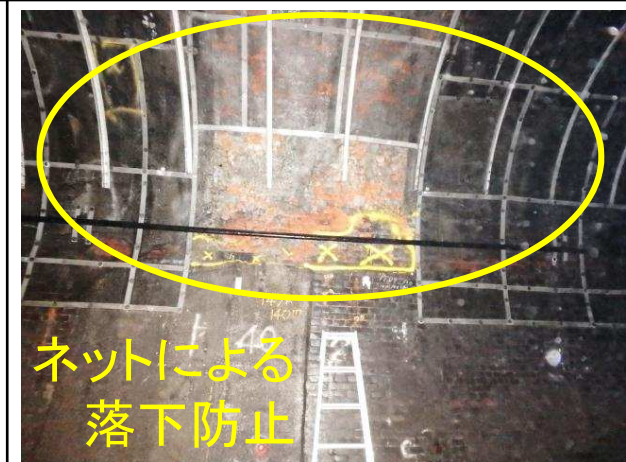
(例: 石北線 生田原・西留辺薬間 常紋トンネル)

- ・ れんが等で造られた古いブロック積みトンネルは、ブロック本体およびブロック同士をつなぐ目地材料の劣化が進んでいる
- ・ れんが等の覆工材料の剥落を防止し、トンネルの寿命を延ばすため、覆工の改築・補強工事を実施

ネットによる  
落下防止

劣化したれんがトンネル
