天神川水系河川整備計画

# 天神川の概要

平成22年3月

国土交通省 中国地方整備局

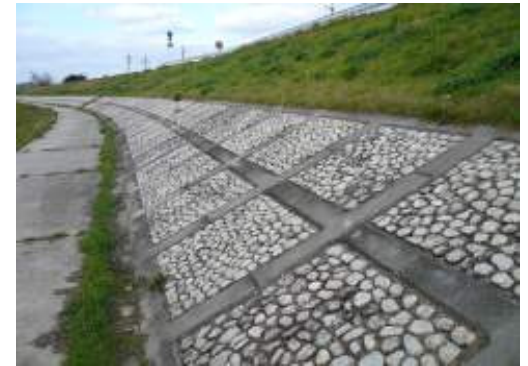
国府川 4.2k付近

高水護岸の施工例

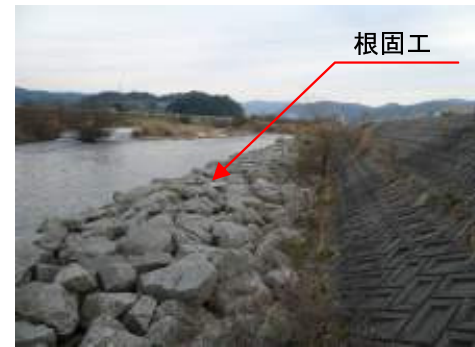
「根固工」の施工例  
(低水護岸の前の石積み)

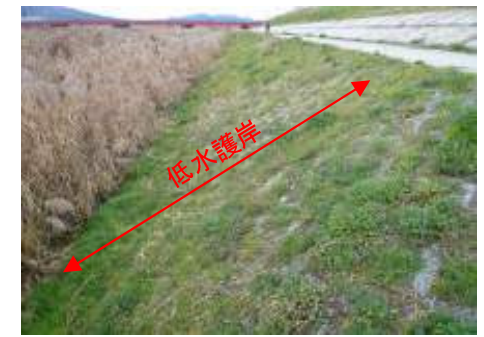
小鴨川 8.2k付近

「低水護岸」の施工例

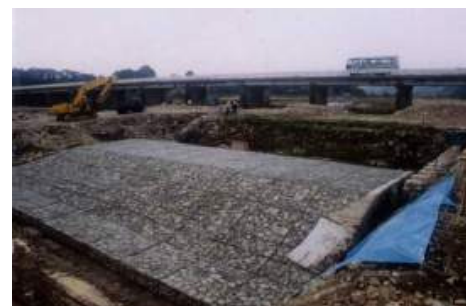
河岸侵食防止工の施工例(小鴨川)

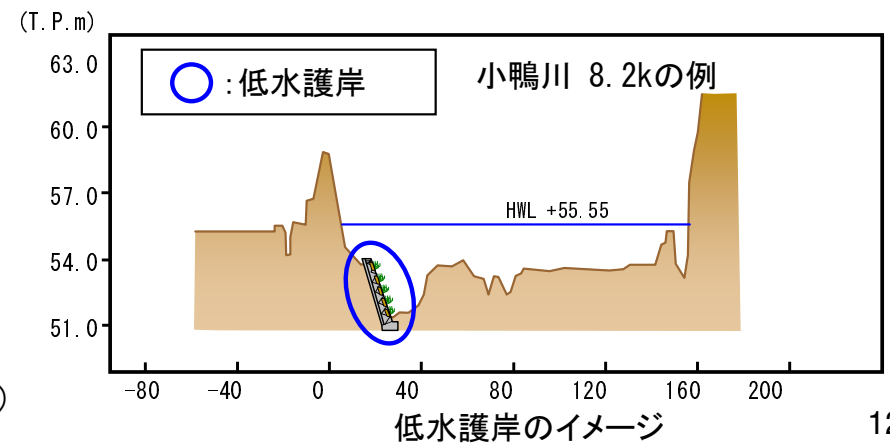
低水護岸のイメージ

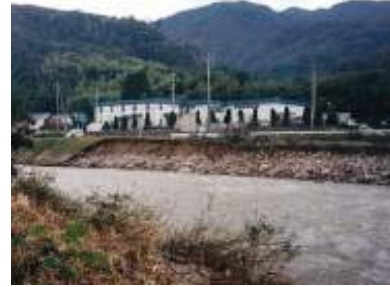
平成10年10月洪水による三朝町内の護岸の被災状況

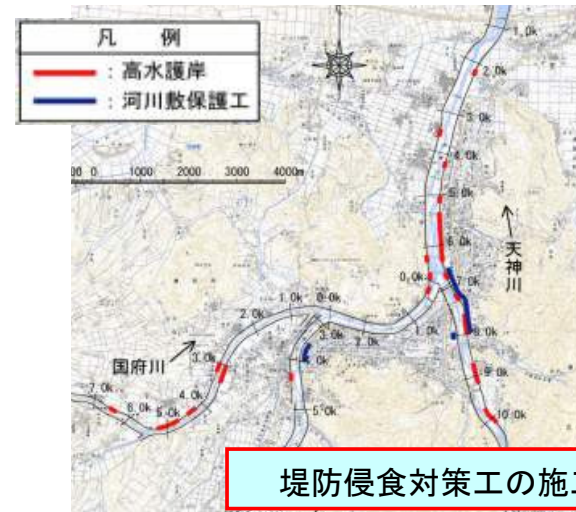
堤防侵食対策工の施工位置図

以下を考慮して「高水護岸の必要性」を判断します

- ①堤防の市街地側の資産
- ②既設の高水護岸(堤防を守っている護岸)の状況
- ③水あたりの箇所となるかどうか
- ④目標流量時の流れの速さ
- ⑤河川敷幅
