八代紺屋町の遊郭建築「黄金」について

Study on the Architecture “KOGANE”
in the once Red-Light District Kouya-machi, Yatsushiro City

It is the purpose of this paper to clear the architectural characteristics of the KOGANE. The followings were clarified. It seems that KOGANE was built for Japanese-style architecture in the red-light district in the early Meiji-era. It was a peak of skill of Japanese wooden architecture. So the transoms of moon & bats, geese fretwork were very fine skill and specific architectural characteristics. And the law balustrade surrounded Japanese veranda was too. The only KOGANE has existed in formerly those days architecture.

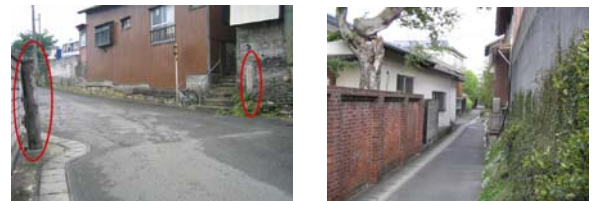
荘厳寺、本城寺、浄信寺などの寺はそのまま現存する。数箇所の通りが拡幅されているが、町割りほとんど変わっていない。堤防下の路地や堤防に上がる階段も当時のまま残る。しかし、現在の紺屋町には遊郭の名残はほとんどない。「黄金」の他に確認できるものは八代検番の赤レンガの塀と遊郭の入り口の石柱の門(図3)だけである。石柱には「大正六年九月建」の文字が刻まれている。

図3 遊郭入口の門(左)と八代検番の塀

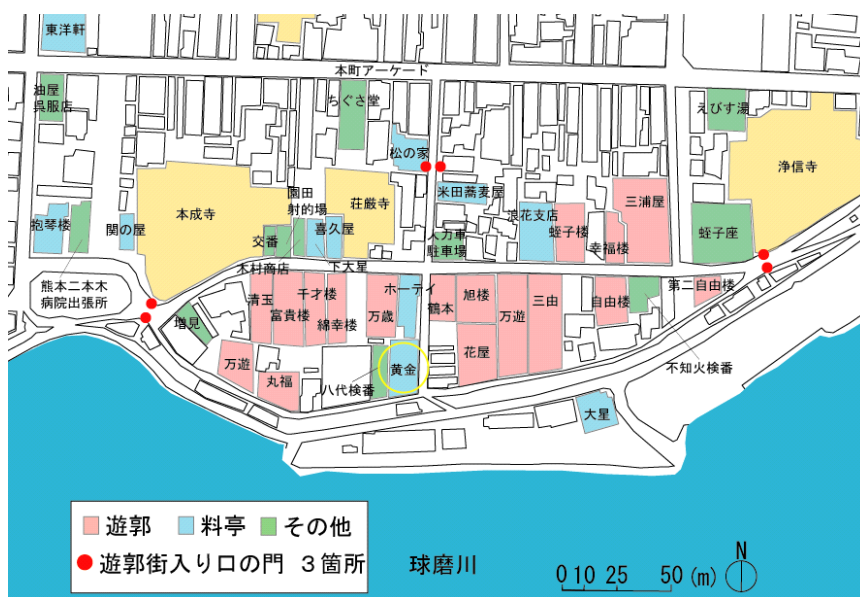
図2 大正10年頃の紺屋町(カラー部分)

文献(8)に描かれている略図を参考に紺屋町の最盛期と思われる大正5~10年頃の地図を作成した(図2)。狭い範囲の中に貸座敷、料亭が集積している。その周りにそば屋、人力車駐り場や劇場、射的場などがあり「芸妓180人、娼妓150人、仲居が95、板前が24人働いていた」⁽⁸⁾という。

Fig. 2. Map of KOUYA-Machi(1921)

文献5の地図を図2にプロットした。他の文献により名称だけ分かっているが位置を確定できずに地図にプロットできなかったものは以下の通り。

- ◇◆三浦屋支店・丸福閉店後
- ◇◆前川亭、高砂楼、三福屋
- ◇三善屋…図2の※1の三由と同じ

- ◆松鶴、〇環翠楼、ロンドン、丸久、福茶、青柳、三ツ葉、角油屋、青柳、港屋、静観楼、角吉、池田屋
- ◇菊屋…図2の※2と同じ

「黄金」は前川（球磨川支流）の右岸の塘に沿って走る路地に面している（図2）。

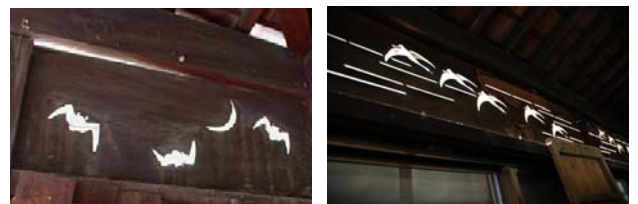
「雁」「月に蝙蝠」の2種類の透かし彫りの欄間（図10）が正面の東面及び前川に面する南面を廻る。「月に蝙蝠」は南西と北東の隅に配置されている。「三階菱」と「二階菱」の透かし彫りの欄干も同じく東・南面を廻る。二階正面の縁側の天井は化粧屋根裏天井仕上げである。二階の各部屋には

図10 「月と蝙蝠」と「雁」の透かし彫りの欄間
Fig.10. The Fretwork Transom of Moon & Bats(left), Gooses Fretwork

①二階には透かし彫りのある背の低い欄干が設えられておりファサードを特徴づけている。②二階の欄間には透かし彫りの“雁”や“月に蝙蝠”等の優雅な洗練された意匠で非日常的な雰囲気醸し出している。③二階の客用の座敷は中廊下の両側に4畳半~6畳間に分割された

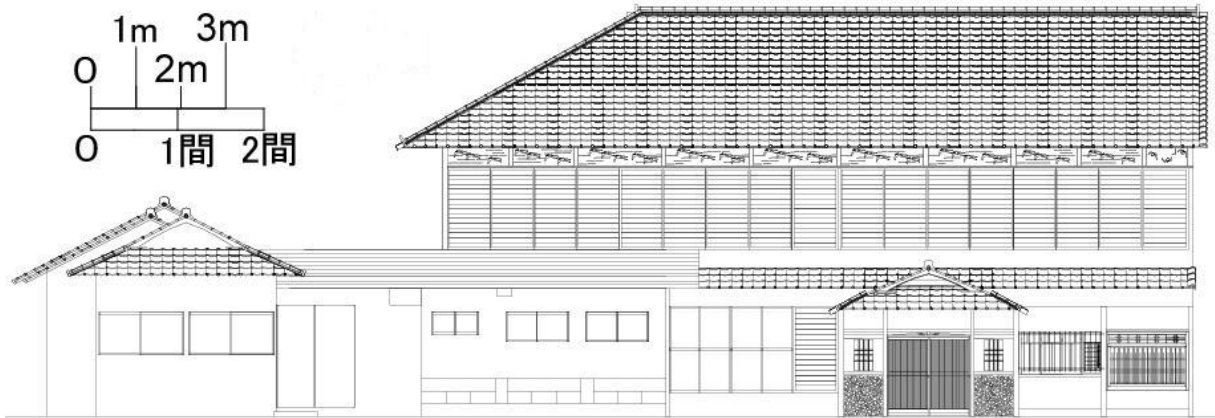
図6 東側立面図（実測図）

立面図を図6, 7に示す。

屋根は一方が寄せ棟に、他方が切り妻となっている。東立面図では玄関周りの壁には下地窓があり、壁は漆喰である。西立面は玄関南の奥の8畳間に格子窓がある。

Fig6. The East Elevation (Surveyed Drawing)

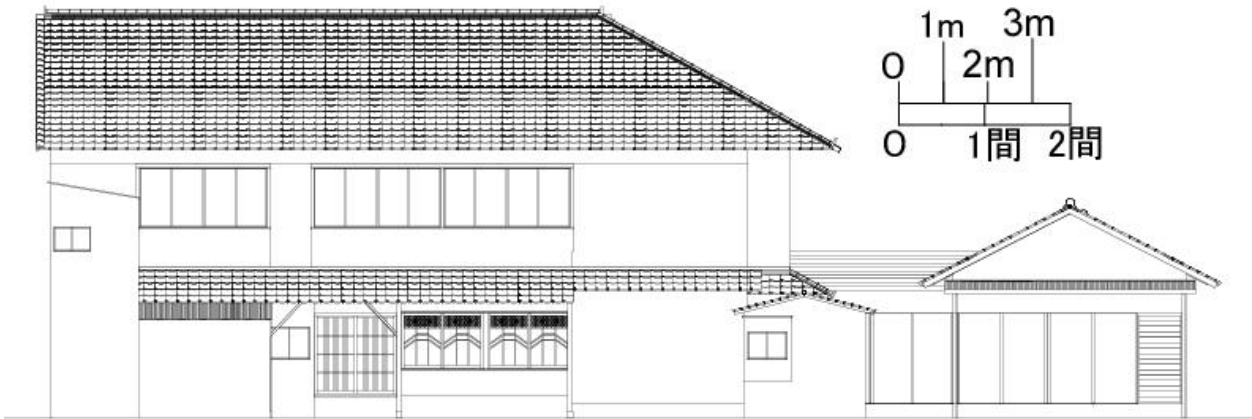
図7 西側立面図（実測図）

Fig7. The West Elevation(Surveyed Drawing)

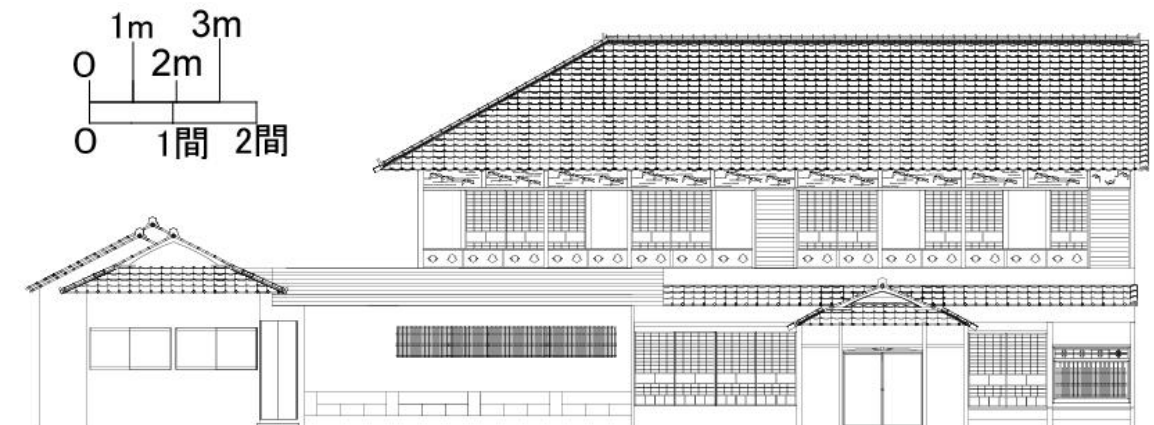
図 15 東側立面図 (復元図)

Fig15. The East Elevation (Restoration Drawing)

表4と図9、10を基に復元した立面図を図13に示す。二階の透かし彫りの欄間と欄干は創建当時のものと思われる。
