球磨川水系河川整備計画

[国管理区間]

令和4年8月

国土交通省 九州地方整備局

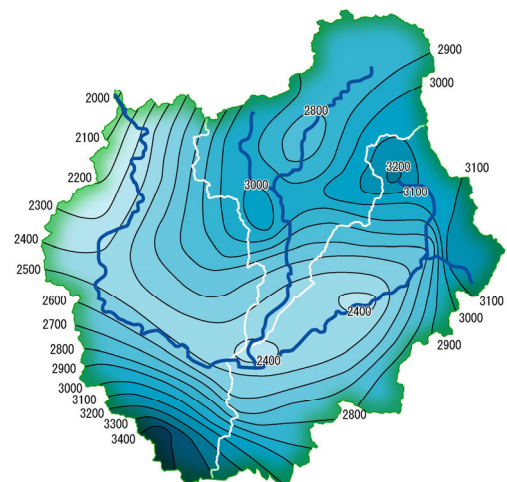
図 1.8 流域内年平均降雨分布図

また、流域内の降雨分布をみると、上流の山地部にいくほど降水量が多くなっており、源流付近では年平均降水量 3,000mm を超える降水量となっています(図 1.8)。

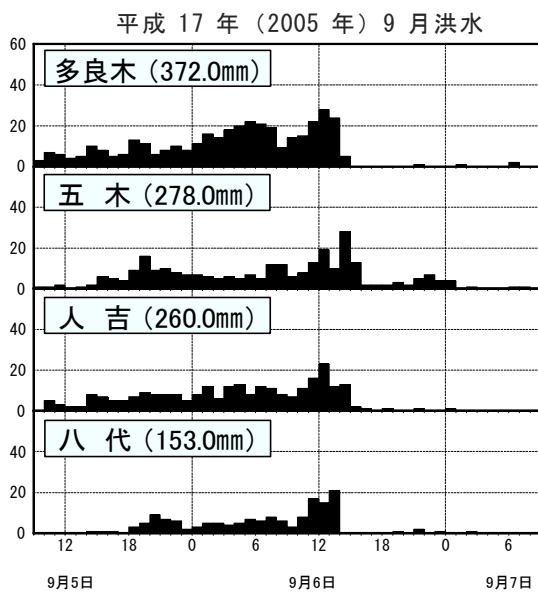
図 1.10 台風性の降雨状況

台風の北上に伴う降雨は、九州山地に接する球磨川上流域で多い傾向にあります。

特に九州の西岸を北上した場合、短時間降雨・総雨量とも多く、その一方、九州の東岸を北上した場合は比較的少ない傾向にあります(図 1.10)。

注：上記のカッコ内は、2日雨量を示す

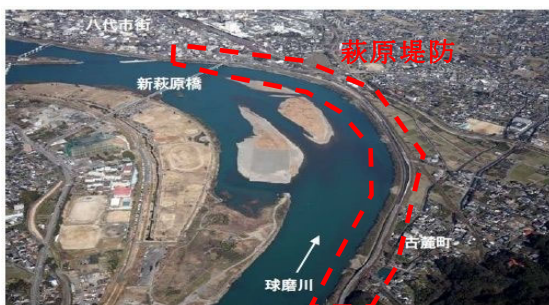
図 1.14 萩原堤防

球磨川の歴史は、治水と利水をめぐって展開してきました。水田稲作農業を主軸とするところでは、農業用水の開発を中心とする利水が先行し、昔の治水と利水を兼ねた旧遙拝堰や旧前川堰等、治水事業の顕著なものは、およそ利水事業と相伴ったものが多くなっています。球磨川流域の沿岸で開田や利水事業が積極的に実施されるようになったのは、人吉に相良氏が入った西暦 1200 年頃からで、このとき開いた土地や領主の城館を洪水から防護するため、局部的に築堤、護岸、水制等が施工されました。下流の八代地方で開田、干拓、利水事業などが実施されるようになったのは、加藤清正の統治下となった 1600 年代に入ってからであり、巧妙な水はね水制を備えた強固な萩原堤防(図 1.14、図 1.15)、治水と利水を兼ねた旧前川堰、農業用取水堰の旧遙拝堰(慶長 13 年(1608 年)に完成(図 1.16))が建造されました。

萩原堤防の水はね水制は、現在でも一部当時の姿を残した状態で現存しています。また、旧遙拝堰は建造当時、漢字の「八」の字の形状を成していたことから「八の字堰」とも呼ばれていました。その後、昭和 43 年(1968 年)に現在の直線的な堰の形状に改築されています。遙拝堰下流の河床低下に伴い消失した瀬の再生事業を実施するにあたり、改築前の遙拝堰があった場所に、八の字の形状をした落差工を整備し、「良好な瀬の再生」と「歴史的土木構造物の再現」を融合した新たな「八の字堰」が施工されました(図 1.17)。

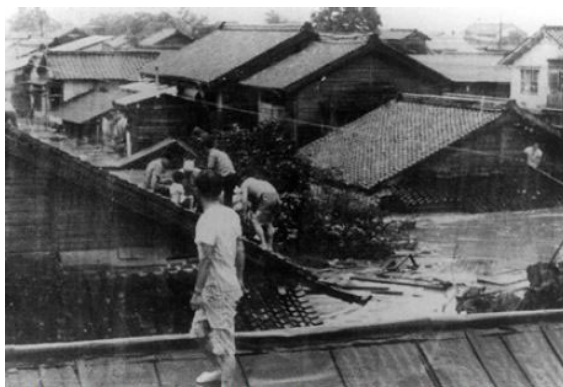
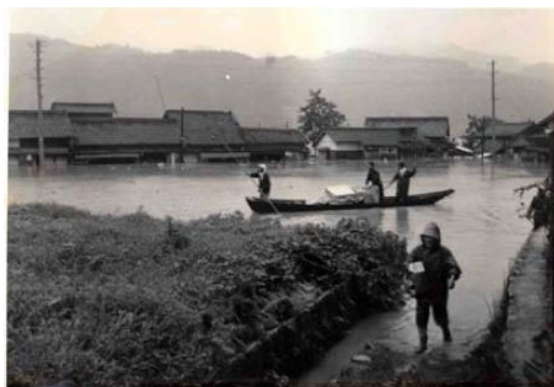
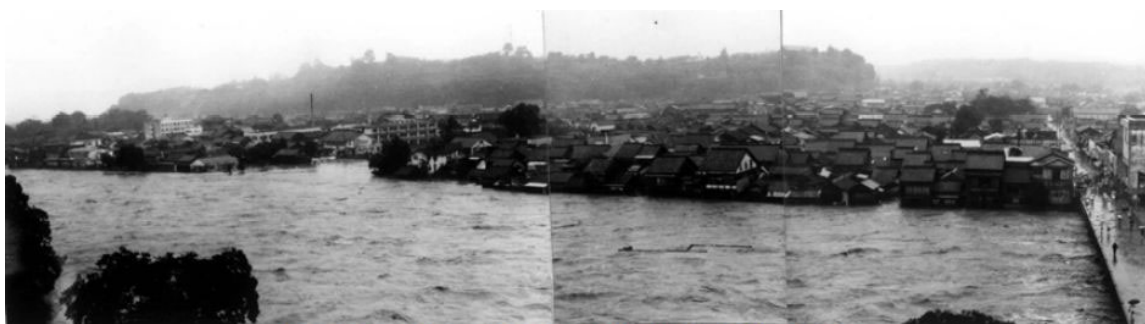
図 1.33 浸水状況【昭和 40 年（1965 年）7 月】

水かさが増し屋根に逃げる住民(人吉市)

船により避難する住民(球磨村)

人吉大橋付近の人吉市街部浸水状況(人吉市)

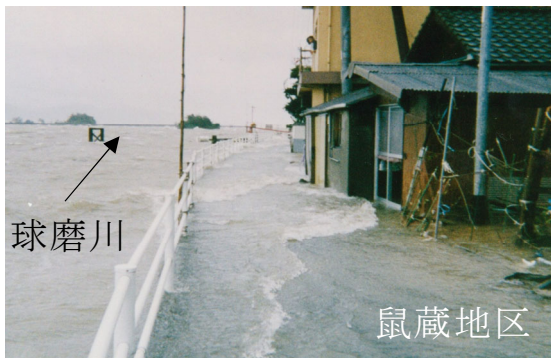
図 1.45 鼠蔵地区浸水状況（八代市鼠蔵町）

平成 11 年（1999 年）9 月には、大型で強い台風 18 号が九州西部を北上し（図 1.43）、高潮の影響により、球磨川下流部では平成 11 年（1999 年）9 月 24 日に地盤高が低い球磨川右岸鼠蔵地区及び前川右岸新開地区において床上浸水 3 戸、床下浸水 20 戸等の被害が発生しました（図 1.44、図 1.45、図 1.46）。

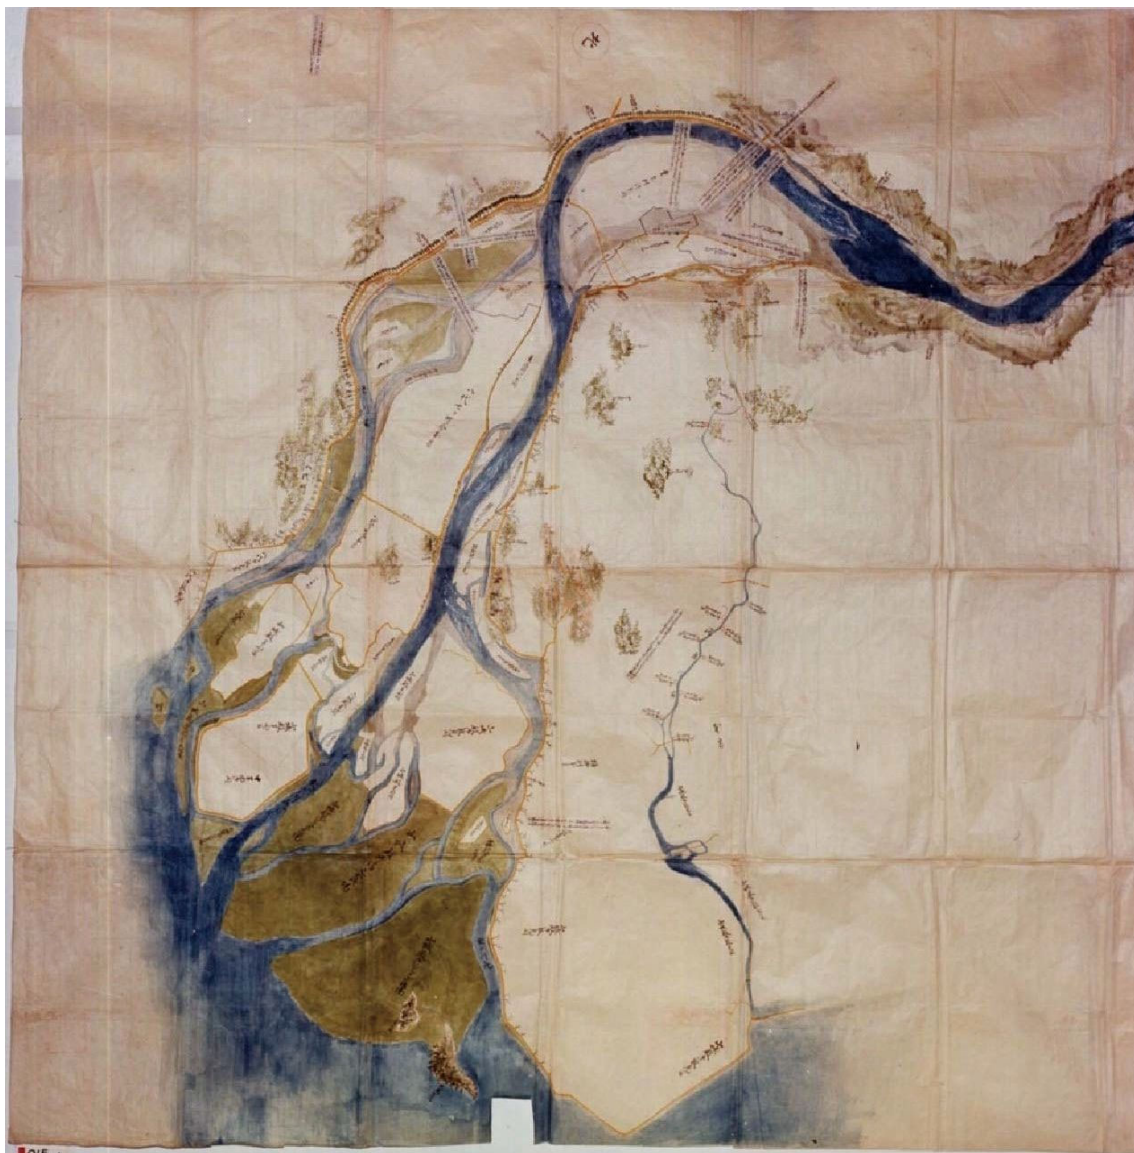
図 1.47 球磨川下流の古図（天保 7（1836）年）

また、徳川末期の文政 10 年（1827 年）には治水工事として木上、一武、西村（現在の錦町）で大規模な川筋の掘り直しの記録があります(図 1.47)。

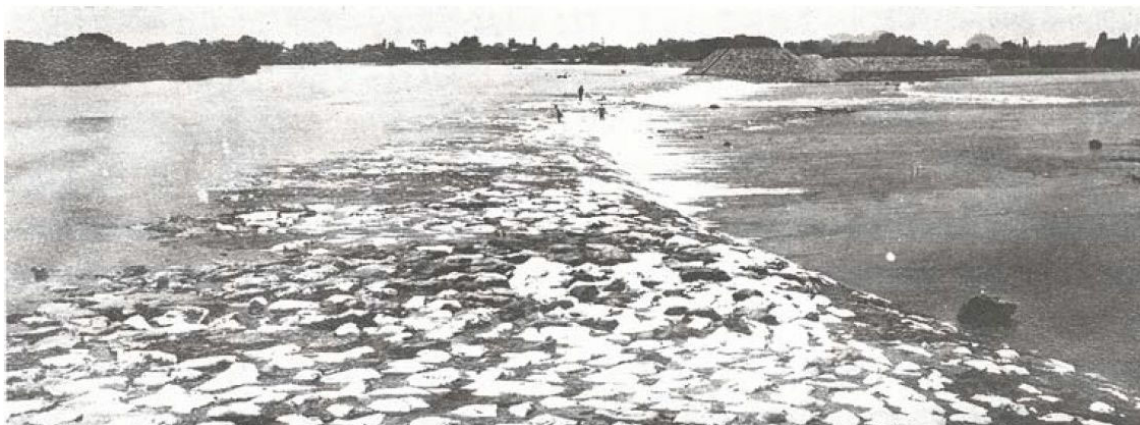
図 1.48 前川堰 (昭和初期)

前川堰は、八代の中心部を洪水から防護するために、前川の分流点に設けられた堰ですが、同時にかんがい取水堰の役割を兼ねて、慶長年間に加藤清正の命により築造されたと伝えられています。本堰は、前川への分流点付近に石灰岩の白石で築いた固定堰で、前川には容易に水が落ちないようにされていました。八代の城下町は前川の右岸沿いに発達していたので、洪水の流入を制御すると同時に、前川河口の蛇竈^{じやかご}港を維持するために、土砂の流入を抑制したものとみられます(図1.48)。

昭和23年(1948年)の洪水で被災し、その後一度は復旧したものの、昭和40年(1965年)7月の大洪水で再度被災したため、応急復旧工事を実施するとともに、下流に新前川堰が建設されました。

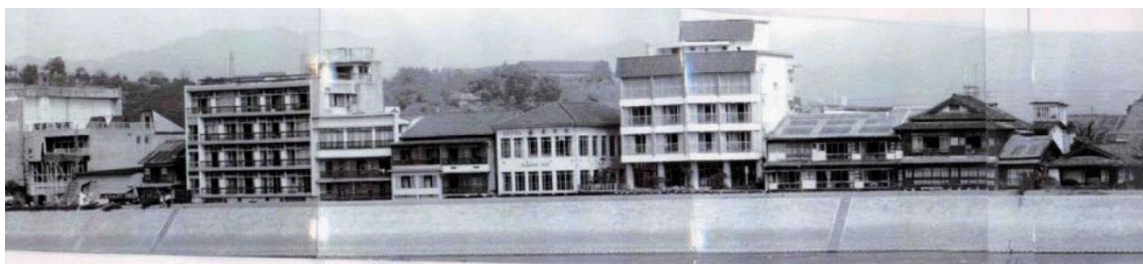
図 1.49 改修後の人吉温泉街の状況

この計画に基づき、上流の人吉では中心市街地の対岸において引堤を実施し(図1.49)、また、中流から一気に流下し大きく湾曲した箇所の人吉市街部での大規模な引堤をはじめ、築堤、掘削、護岸整備等を実施しました。また、派川前川への分派を計画に基づき適正に行うため、球磨川堰及び新前川堰が、いずれも昭和42年（1967年）に完成しています。

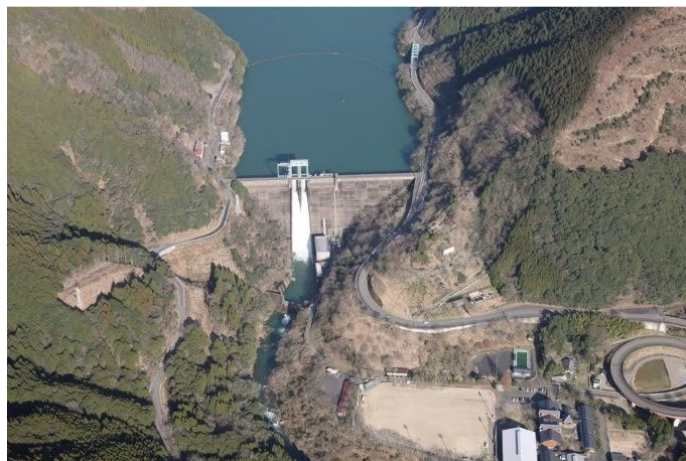
図 1.50 市房ダム（昭和 35 年（1960 年）3 月完成）

昭和 29 年（1954 年）8 月の台風被害を受けて、上流基準地点人吉における基本高水のピーク流量 $4,500\text{m}^3/\text{s}$ を $4,000\text{m}^3/\text{s}$ に、下流基準地点萩原における基本高水のピーク流量 $5,500\text{m}^3/\text{s}$ を $5,000\text{m}^3/\text{s}$ に調節するため、球磨川上流、湯山川合流点付近の熊本県球磨郡水上村地先に市房ダムを計画し、国直轄事業として昭和 35 年（1960 年）3 月に完成しました（図 1.50）。

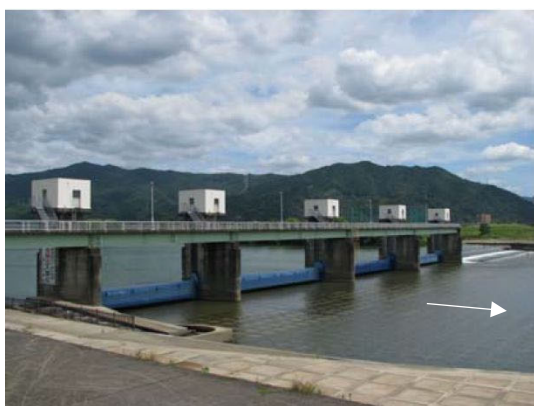
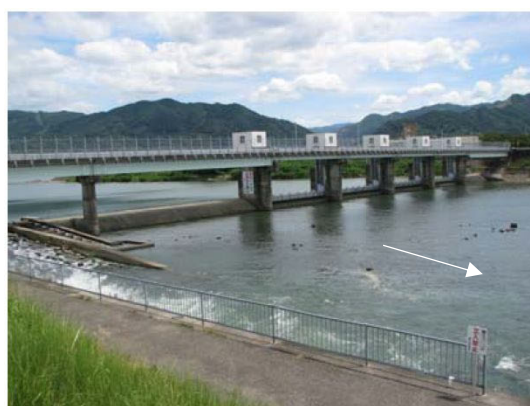
図 1.51 球磨川堰（左）新前川堰（右）（昭和 42 年（1967 年）6 月完成）

前川への分派を工事実施基本計画に基づき適正に行うため、球磨川本川の球磨川堰や派川前川の新前川堰が建設され、いずれも昭和 42 年（1967 年）6 月に完成しました（図 1.51）。

一方で、遙拝堰等一部の堰では、魚道の機能が十分発揮されておらず、魚類等の移動の障害となっています（なお、遙拝堰では、施設管理者が学識者や漁業関係者と協働して魚道改善の検討がなされています。）（**図 2.46**）。また、魚道が整備されている球磨川堰、新前川堰においては、魚道の機能は確保されているものの、魚道下流側の河床低下の進行により、堰の護床ブロックの露出など、河床低下によって高低差が大きくなり、魚類の遡上への支障が生じています（**図 2.47**）。

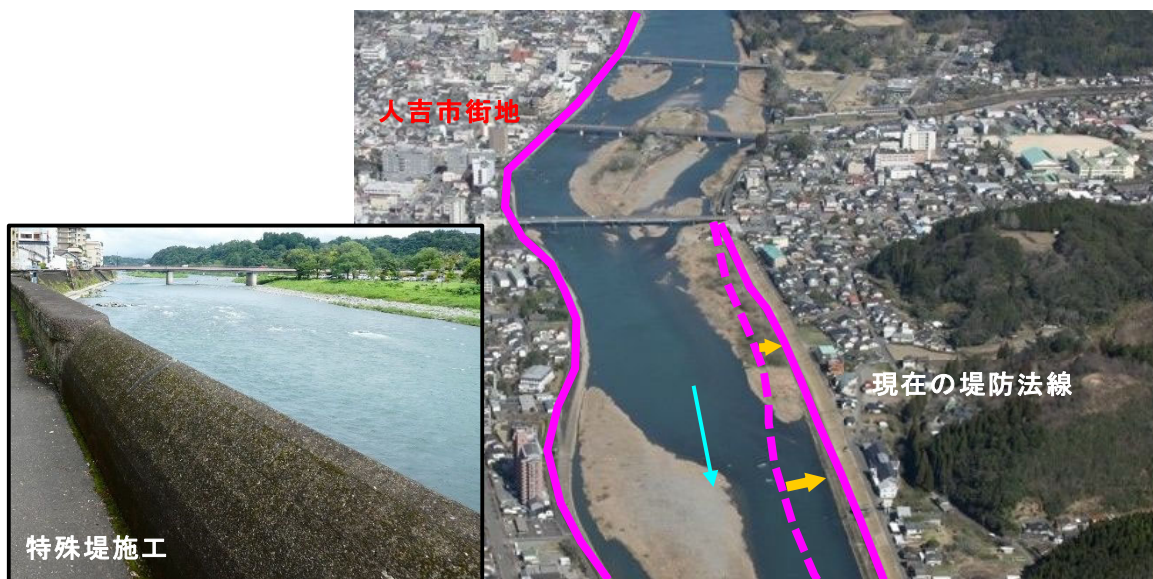
図 1.53 人吉地区の引堤（人吉市）

人吉地区においては、昭和 40 年洪水の発生後、河積拡大のために、左岸側で約 60m の引堤を実施するとともに、右岸側（市街地側）では特殊堤の整備が実施されました。人吉市街地では、社会的影響を考慮し、特殊堤方式による堤防整備が実施されました(図 1.53)。

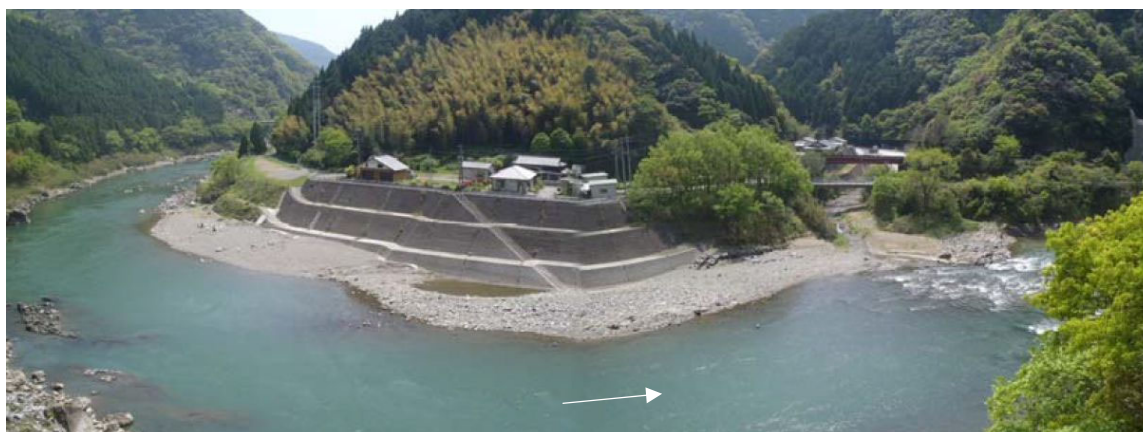
図 1.54 ^{あまつき}天月地区完成後の状況(芦北町)

球磨川中流部は、そのほとんどが山間狭窄部となっており、川沿いの限られた平地に集落が存在し、洪水の度に浸水被害を繰り返し、近年も浸水被害が頻発する水害常襲地帯となっています。なお、治水対策の実施にあたって、築堤等の河川改修ではその地形的な条件より防御すべき人家の多くが移転対象となってしまうため、河川改修の対象箇所となる地区住民の方々への社会的影響が懸念されました。そこで、球磨川中流部では、個別の集落について輪中堤や宅地かさ上げによる治水対策を行うことにより、土地の有効利用や地域社会の存続にも資する改修方式で治水対策を進めてきました(図 1.54)。

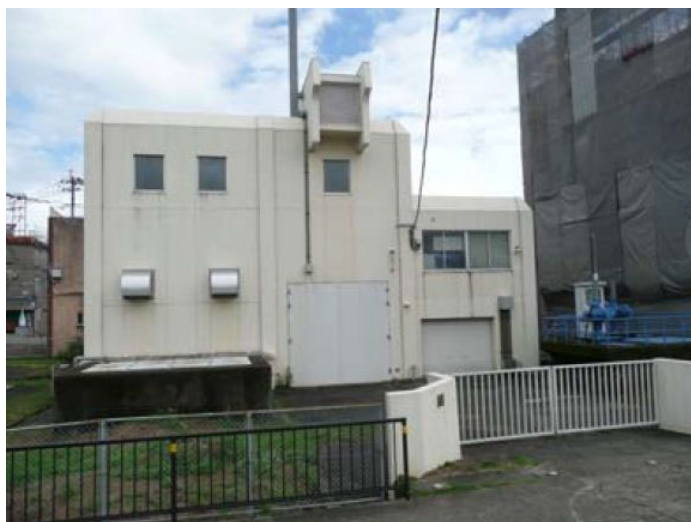
図 1.55 九日町排水機場(昭和 55 年(1980 年)3 月完成)

昭和 46 年(1971 年)8 月及び昭和 47 年(1972 年)7 月と連続して人吉市^{ここのか}九日町において、商店・家屋の床上浸水被害が発生しました。このため、支川山田川と本川右岸堤に挟まれた人吉市九日町地区において内水排除を目的とした九日町排水機場が昭和 55 年(1980 年)3 月に完成しました(図 1.55)。

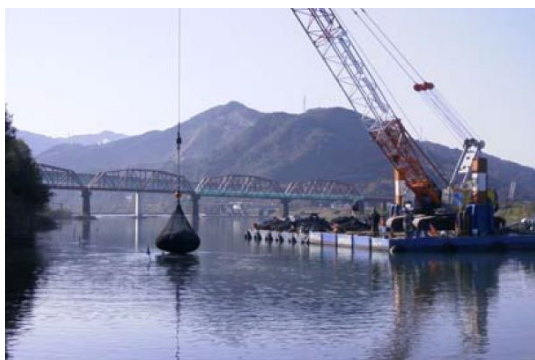
図 1.56 萩原地区の深掘れ対策状況（八代市）

下流部に位置する萩原地区の堤防は八代市街部を洪水から防御するため、古くより治水上重要とされてきた堤防です。しかし、当該地区は水衝部であるため局所洗掘が進行していること、さらに堤防の断面も不足していることから、大きな出水が発生した場合に堤体の安定に影響を及ぼすおそれがあります。このため、洪水による被害を未然に防止するため、平成 12 年度（2000 年度）から河床低下対策（洗掘の著しい河床部の深掘れ対策）を実施し（**図 1.56**）、平成 23 年度（2011 年度）より堤防補強対策を実施しています（**図 1.57**）。

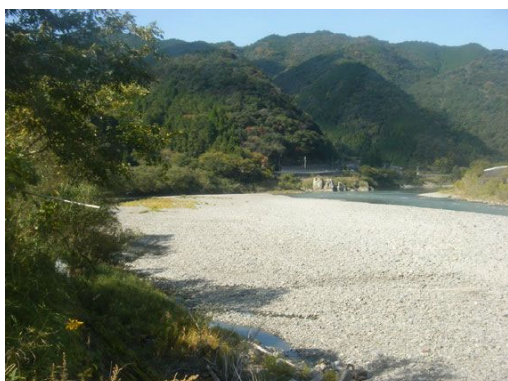
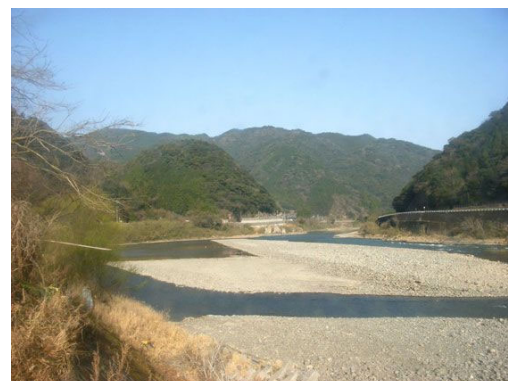
図 1.58 八代市坂本町の堆積土砂の掘削

球磨川中下流部において著しい土砂堆積により川の流下能力が低下している箇所について、流下能力の回復を図るため堆積土砂を掘削しています（**図 1.58**）。掘削の場所は上下流バランスを考慮しつつ、特に家屋浸水被害解消に対して効果のある箇所を選定し、また、環境面にも配慮してできる限り瀬の消失がないよう掘削を実施しています。

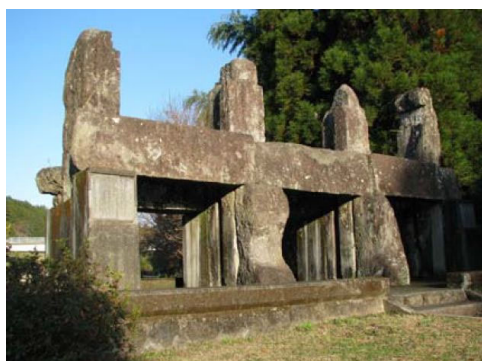
図 1.61 百太郎溝旧樋門

人吉（球磨）盆地における農業用水の利用は川辺村（現在の相良村川辺）の新井手（寛永3（1626）年）が小規模ながらこの種の事業では最古とされています。続いて柳瀬^{やなせみの}蓑^も（現在の相良村柳瀬）の新井手も築造されました。また、大規模工事として百太郎溝（宝永7（1710）年）（図1.61）、幸野溝（宝永2（1705）年）、木上溝（宝暦9（1759）年）が築造されました。これらの溝は、幾たびの改築を経て、現在でも人吉（球磨）盆地の農地へ農業用水を供給しています（図1.62）。なお、幸野溝・百太郎溝水路群は平成28年（2016年）に「世界かんがい施設遺産」に認定されています。

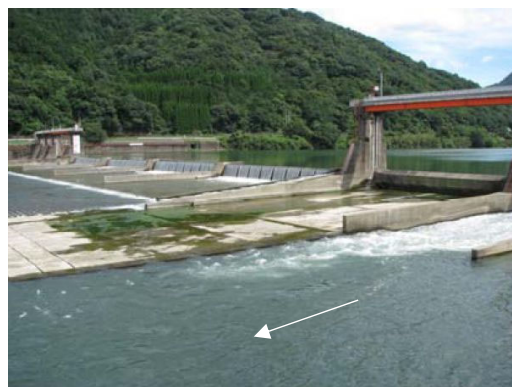
図 1.63 遙拝堰

八代平野では古くから古麓付近での取水によってかんがいを行っていました。遙拝堰の築造によって河川水を容易に取水できるようになりました（図1.63）。一方、水運は林正盛により人吉・八代間の疎通の改良に3箇年の歳月をかけ、寛文4年（1664年）に開通しました。

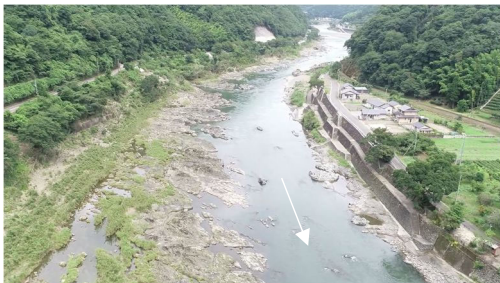
図 2.4 山間狭窄部状況写真(1)

中流部は、約 43 km に及ぶ山間狭窄部となっており、洪水時には水位が上昇しやすく、また、洪水流が河道と氾濫域を一体的に流下するため、家屋を流出させるような流速の大きな氾濫流が発生する特徴を有しています(図 2.4、図 2.5)。

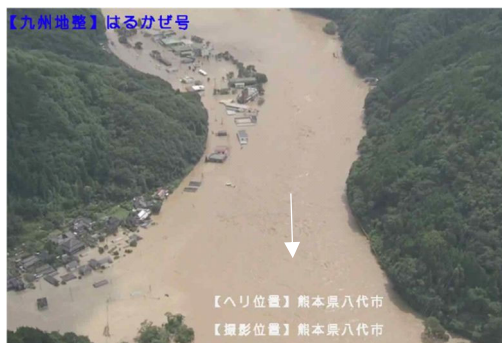
図 2.6 八代市坂本地区（令和 2 年 7 月豪雨）

令和 2 年 7 月豪雨においては、山間狭窄部の八代市坂本町、^{さかもと} 芦北町、^{あしきた} 球磨村において、宅地かさ上げを実施した箇所においても浸水が発生し、洪水流により橋梁上部工が流失するなど、未曾有の被害が発生しました(図 2.6、図 2.7)。

球磨川中流部の沿川の家屋を浸水被害から守るため、河道掘削及び輪中堤・宅地かさ上げ等による洪水対策を実施する必要があります。

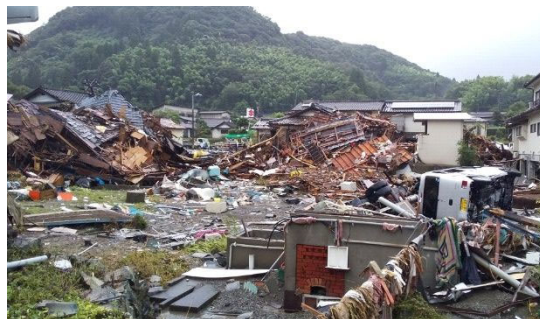
図 2.8 球磨村渡地区（令和2年7月豪雨）

令和2年7月豪雨においては、球磨村渡地区から人吉市街部にかけて、約590haに及ぶ浸水被害が発生し、約4,800戸の家屋等の浸水が確認され、また、氾濫流の影響により、山間狭窄部入り口付近となる球磨村渡地区から人吉市下薩摩瀬町（約59km）付近において、家屋倒壊も確認されました（図2.8、図2.9）。

球磨川上流部においては、洪水氾濫による被害を防ぐため、河道掘削及び引堤等による洪水対策を実施する必要があります。また、さらに、球磨川沿いには温泉旅館や病院、住家等が張り付いており引堤による河道拡幅も難しいことから、遊水地等による流量を低減させるための対策を実施する必要があります。

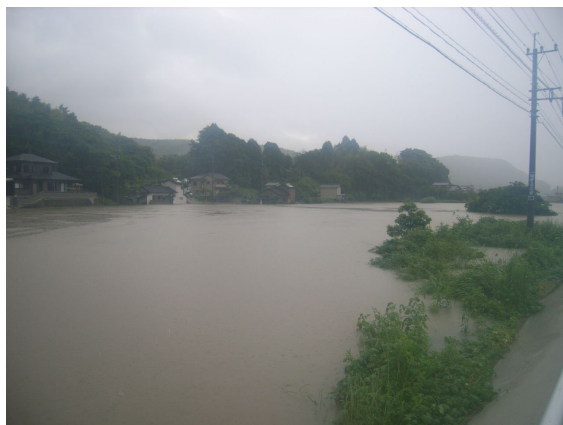
図 2.12 内水被害状況（平成23年（2011年）6月洪水時）

球磨川では、近年の洪水により流域各所で内水による家屋の浸水被害が発生しており（図2.12）、このような内水による家屋浸水被害を軽減するため、河川の水位を低下させて内水氾濫の被害軽減につなげる河道掘削や排水機場の整備を実施してきました。

内水被害が発生する地域では、土地利用状況、内水被害の発生状況等を踏まえ、地域住民を含めた関係機関と連携して、適切な役割分担のもと、流域における対策や減災に向けた更なる取組の推進が必要です。

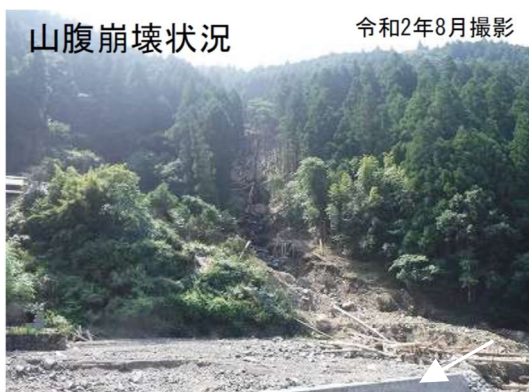
図 2.14 令和2年7月豪雨による
支川^{かわうち}川内川の山腹崩壊

令和2年7月豪雨では、上流での山腹崩壊等により河道内に大量の土砂や流木が堆積するとともに、氾濫水に含まれた土砂等が道路や宅地などにも堆積し、円滑な救助・救援や復旧に支障を生じさせました。この要因の一つとして、球磨川中流部を中心に山腹崩壊等により大量の土砂が支川を通じて本川まで流入し、土砂が堆積したことが考えられます(図 2.14、図 2.15)。

また、集水域における森林から河川への土砂等の流出をできるだけ抑制するため、伐採跡地の再造林による森林再生やシカ被害対策、治山対策、砂防対策などの取組と連携を強化していく必要があります。

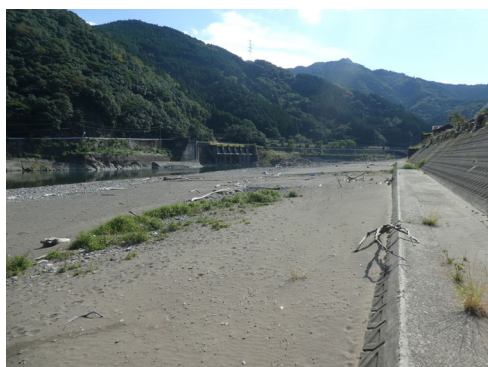
図 2.16 河道内の土砂堆積状況

球磨川河道内の土砂堆積が進行して固定化すると、洪水時の流下能力を低下させ、河川水位の上昇をまねくおそれがあります(図 2.16)。また、河川管理施設等の構造物の周辺に土砂堆積が進行すると、樋門ではゲートの開閉操作に支障をきたすおそれもあります。

このため、日々の河川巡視、定期的な点検、測量、航空写真撮影および環境調査等を実施するとともに、測量により取得した三次元データ等で河道の状態変化を把握・記録し、必要に応じて土砂掘削や樹木伐採を行うなどの適正な維持管理に努める必要があります。

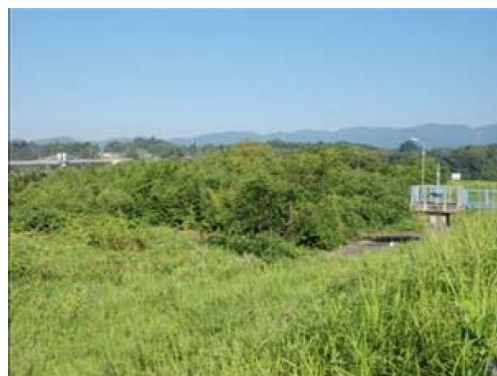
図 2.17 河道内樹木の繁茂状況

同様に、河道内の樹木が繁茂すると、樹木の幹や枝等が洪水時の流下能力を低下させ、河川水位の上昇をまねくおそれがあります(図 2.17)。

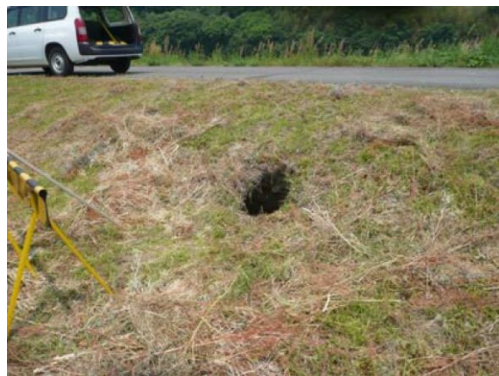
図 2.18 堤防陥没の発見箇所

堤防や護岸は、経年的な老朽化や降雨・洪水・地震等の自然現象や車両乗り入れ等の人為的な影響を受けることにより、変形やひび割れ等が進行し、放置すると洪水時に変状の拡大や大規模な損傷が発生し、堤防決壊等に繋がるおそれもあります(図 2.18、図 2.19)。また、高潮対策が必要な区間や人吉市街地の堤防はコンクリート構造となっており、老朽化による劣化やひび割れ等が生じています。

このため、日々の河川巡視・点検等により堤防及び護岸の変状を確認するとともに、変状が確認された場合は、原因究明や損傷状態を把握し、必要に応じて補修等を行う必要があります。

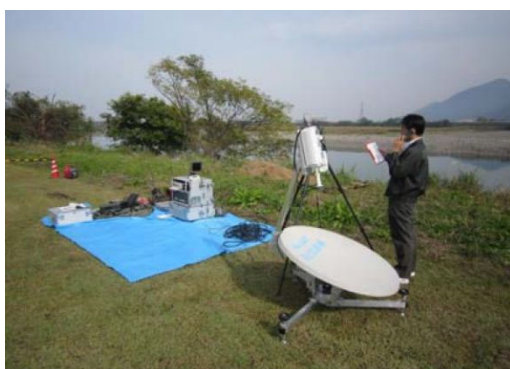
図 2.21 衛星小型画像伝送装置

近年は、各地で甚大な自然災害が発生しています。これらの自然災害の発災中や発生後の情報収集や復旧支援を行うために、遠隔時の動画情報等を伝達し現地の状況を的確に把握することを目的とした衛星小型画像伝送装置や大規模な河川氾濫による浸水被害の軽減を目的として排水ポンプ車を配備しています(図 2.21)。これまで、災害発生時の情報収集の強化や洪水時の浸水被害の軽減に効果を発揮しているところです(図 2.22)。

また、これらの機械は自治体からの要請を受け支援が可能な場合には派遣しており、地域防災の一翼も担っています。これらの機械を災害時に迅速かつ的確に操作するためには、今後も定期的な点検及び操作訓練等を着実に実施していく必要があります。

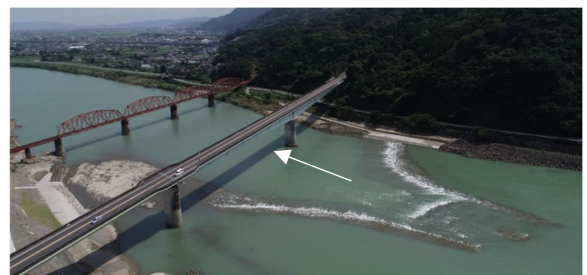
図 2.26 八の字堰

下流部は、八代平野が広がり八代市街部を貫流している区間であり(図 2.25)、良好な瀬の再生を目的として整備した通称「八の字堰」(図 2.26)と呼ばれる落差工周辺は、アユ等の回遊性魚類の重要な生息・繁殖の場となっており、そのほか、オイカワ・オオヨシノボリ・ナマズ等が生息しています。高水敷は大規模な公園として利用されているとともに、ヒバリやセッカ等の草地性の鳥類や、アカネズミ等の小動物の生息の場となっています。また、河岸や中州にはヨシ群落、ヤナギ林が分布しています。球磨川堰、新前川堰から下流は礫河床の汽水域となっており、ボラ、ハゼ類等が生息し、水際の礫州にはヨシ群落や、アイアシ等塩沼植物群落が生息しており、オオヨシキリ等の営巣地となっています(図 2.27)。

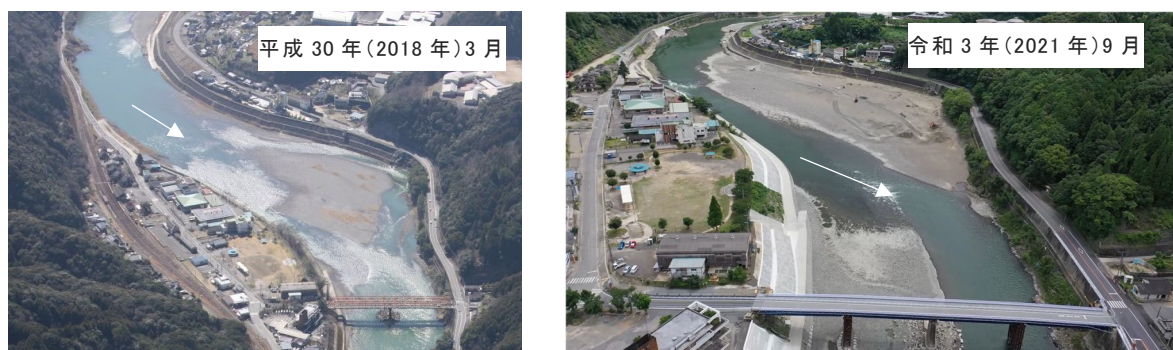
図 2.43 土砂堆積状況 (坂本支所付近)

球磨川中流部では、土砂堆積により、瀬・淵の減少や魚類等の生息場・産卵場の機能低下、砂礫河原の減少が懸念されます(図 2.43)。

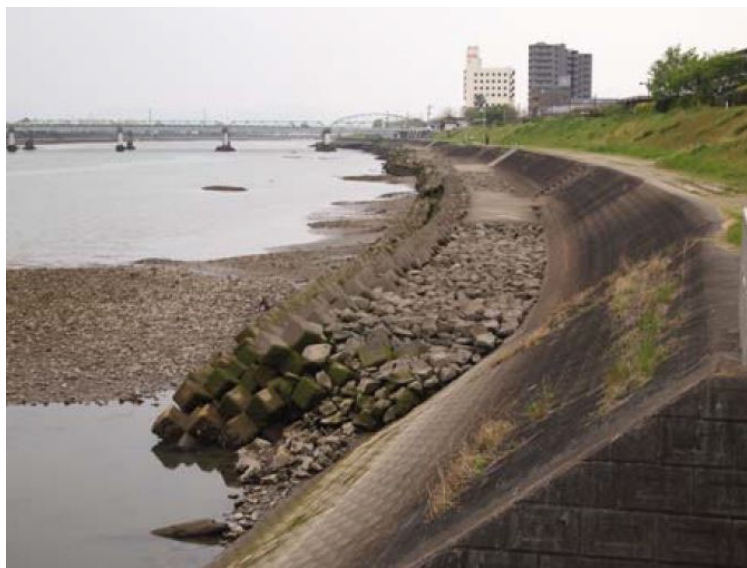
図 2.44 干潮時の水際

下流から河口付近においては、昭和 40 年代までは広大な干潟・ヨシ原が形成されていましたが、航路浚渫や河川改修等によって減少しました。また、護岸や根固めの整備により治水安全度が向上した一方、水際のエコトーン（水域と陸域を緩やかにつなぐ多様な生物の生息・生育空間）が減少しています(図 2.44)。そのため、生物の良好な生息・生育環境となる干潟・ヨシ原並びに水際のエコトーンの保全・創出が必要です。

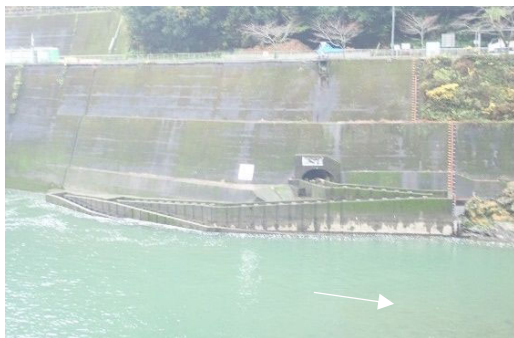
図 2.45 瀬戸石ダムの魚道

球磨川水系は水利用が盛んであり、多数の堰やダムが設置され、これまでの地域の発展を支えてきました。しかしながら、これらの横断工作物により、河川を遡上・降下する魚類等の移動が阻害されています。このため、球磨川を平成4年度（1992年度）に「魚がのぼりやすい川づくり推進モデル事業」のモデル河川に指定し、荒瀬ダム（平成30年（2018年）撤去済）や瀬戸石ダムに魚道を設置するなど、対策を講じてきました（**図 2.45**）。その結果、整備・改良された魚道を魚類等が遡上・降下しているのを確認しています。

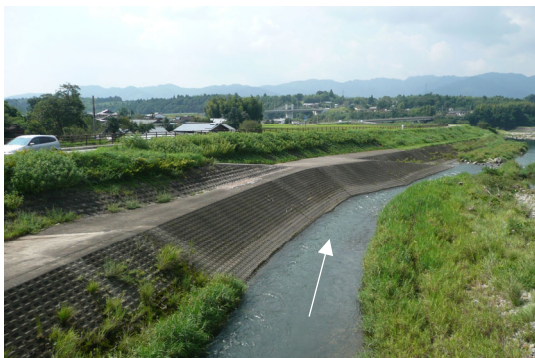
図 2.48 低水護岸

球磨川水系では、コンクリート構造の低水護岸が整備され、治水上の安全性が向上した一方で、水域と陸域という性質の異なる環境をゆるやかに繋ぎ、様々な生物の生息・生育の場となっている水際空間は減少しています(図 2.48)。

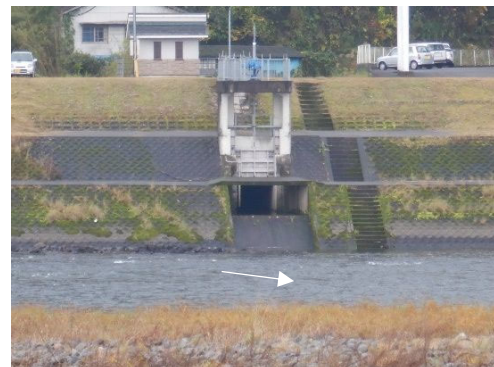
図 2.49 樋門の段差状況

また、球磨川上流部では、球磨川と球磨川に流れ込む背後地からの水路等との間に段差が生じており、川と背後地の水路や水田を往来する生活史を有する魚類等の移動が阻害されています(図 2.49)。

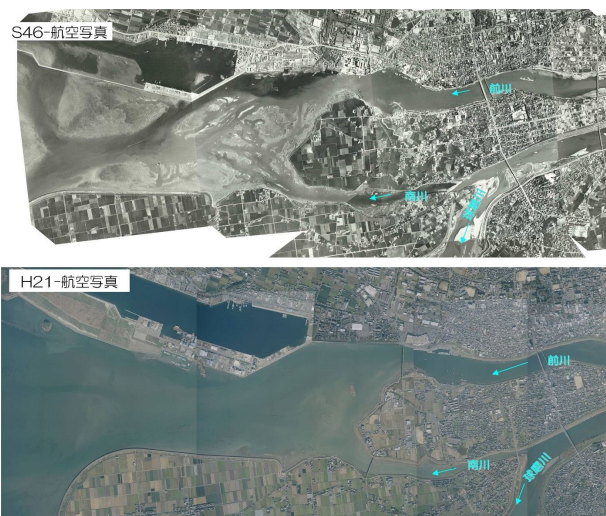
図 2.51 河口部における干潟域の変化

また、球磨川、前川の河口付近では、過去の干拓や砂利採取、航路浚渫等による干潟やヨシ原、藻場等の減少や稚魚期に河口域を利用する魚類の減少など、汽水域環境の変化が見られます(図2.50、図2.51)。

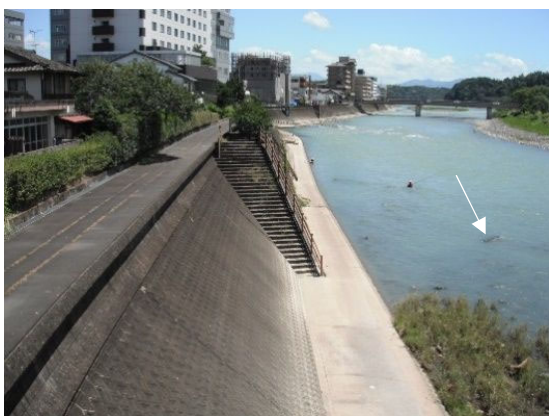
図 2.58 人吉市街地のパラペット

上流部の人吉市街部では、治水上の安全性を確保するために、また球磨川沿川に市街地が隣接していることからやむを得ず、盛土部分の上部にコンクリートのパラペットを設置した特殊堤方式を採用しており、球磨川の景観を眺望しにくくする要因となっています(図 2.58)。

河川改修等により、河川景観に問題が生じている区間については、コンクリート護岸部へ覆土を実施するなどの新たな景観の創出により、改善を図る必要があります。

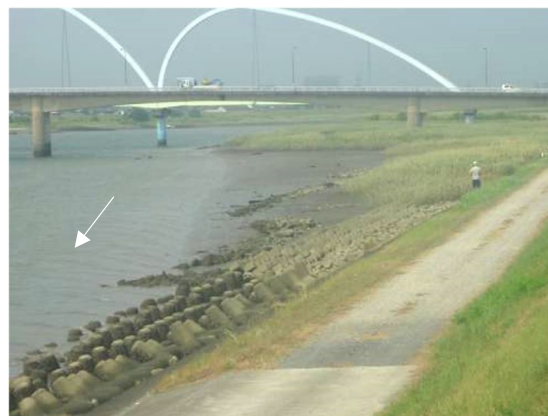
図 2.59 八代市街地の低水護岸

また、下流部の八代市街部では、コンクリートの根固め工等を用いた無機的な護岸が多く見られ、景観的に問題があり親水性も低い状況となっています(図 2.59)。

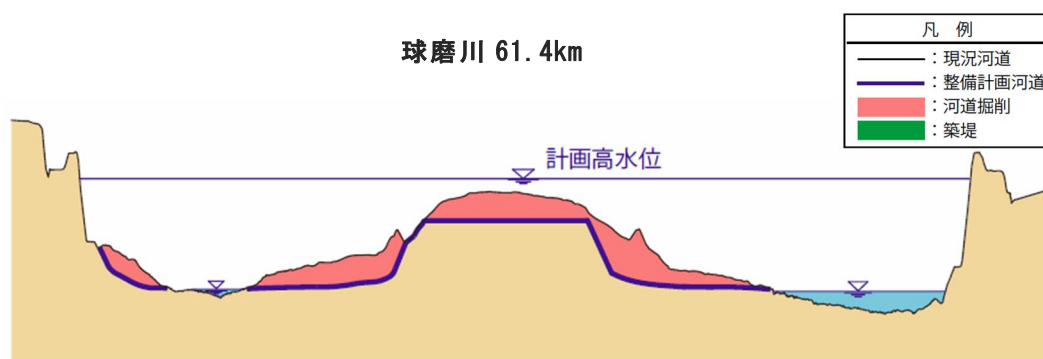
図 5.5 河道掘削横断面図 (61.4km 付近：人吉市街地付近)

※当箇所は河道掘削による「人吉層」の露出の懸念がある区間であるため、工事の実施にあたっては、事前に地質調査を実施し河道掘削により人吉層を露出させないように配慮します。
 ※堤防や掘削の形状については、施工性や自然環境・社会環境への影響等を考慮し、変更が生じる場合があります。

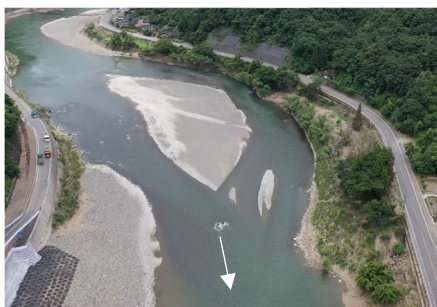
図 5.10 球磨川 15.6km 付近の瀬

瀬・淵の再生にあたっては、学識経験者や漁業関係者等と協働して魚類の生息環境や水産資源保護のための継続的な仕組みづくりを行い、関係機関と連携し適切な役割分担のもと、瀬・淵の再生のための整備を実施します(図 5.10、図 5.11)。特に球磨川中流部の河口に近い瀬は、アユ等の回遊魚の重要な生息・繁殖の場となっていることから、定期的なモニタリングを実施し、土砂堆積や河床洗掘等による瀬の消失が確認された場合には、必要に応じて瀬の再生の検討を行い、魚類の貴重な生息・繁殖環境を創出します。

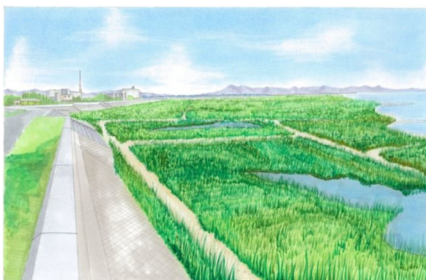
図 5.12 干潟・ヨシ原再生のイメージ

過去の砂利採取等により減少している球磨川下流部の干潟・ヨシ原について、多様な動植物の生息・生育・繁殖場となっていることを踏まえ、学識経験者や地域住民等と連携して保全・再生のための整備を実施します(図 5.12)。

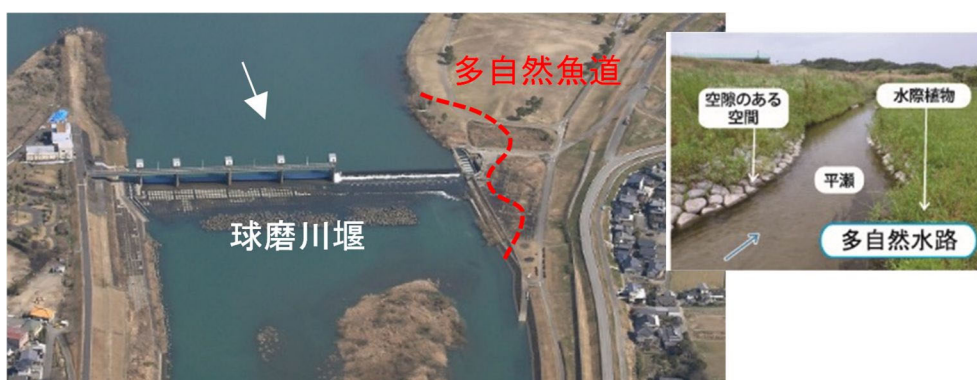
図 5.14 球磨川堰の多自然魚道の設置イメージ

なお、必要に応じて、魚道沿いへの水際植物の設置や自然石を用いた、多自然魚道を検討します。

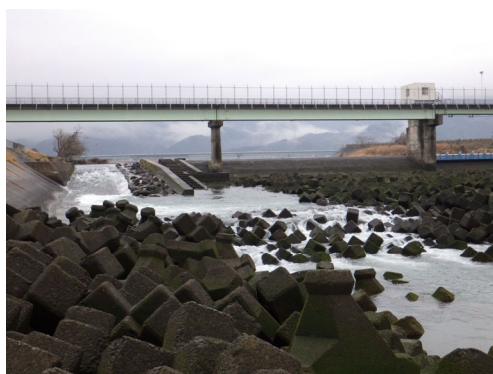
図 5.15 新前川堰の魚道

球磨川堰及び新前川堰の魚道においては、堰下流河床の低下により高低差が大きくなり、魚類の遡上に支障が生じていることから、魚道機能の改善を図ります（図 5.14、図 5.15、図 5.16）。魚道機能の改善の実施にあたっては、より魚類が遡上・降下しやすい構造とします。

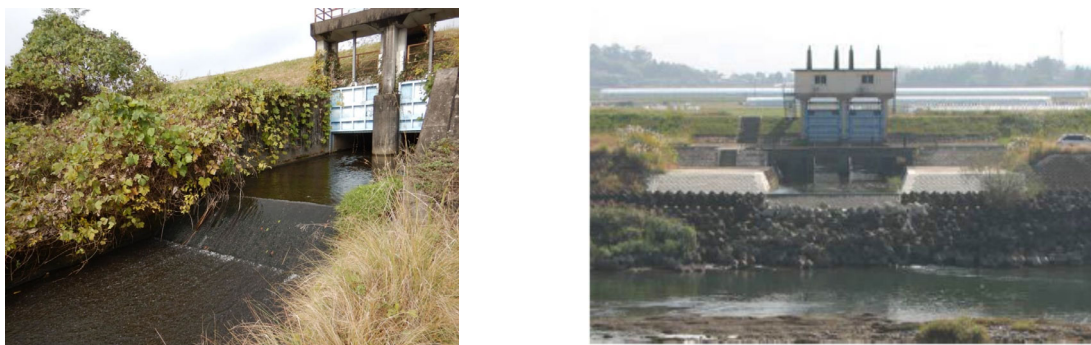
図 5.18 樋門流入口の段差状況

樋門の流入口や支川合流部で段差が生じている、柳詰排水樋管（球磨川左岸 66.88km）、梅木排水樋管（球磨川右岸 73.38km）、六川排水樋管（球磨川左岸 74.45km）、富田排水樋管（球磨川左岸 77.18km）、庄屋第三排水樋管（球磨川左岸 78.26km）、下鶴排水樋管（球磨川左岸 82.54km）、胸川合流点（球磨川左岸 61.58km）、銅山川合流点（球磨川右岸 75.55km）において、段差解消のための魚道設置等の対策を検討します（図 5.18）。

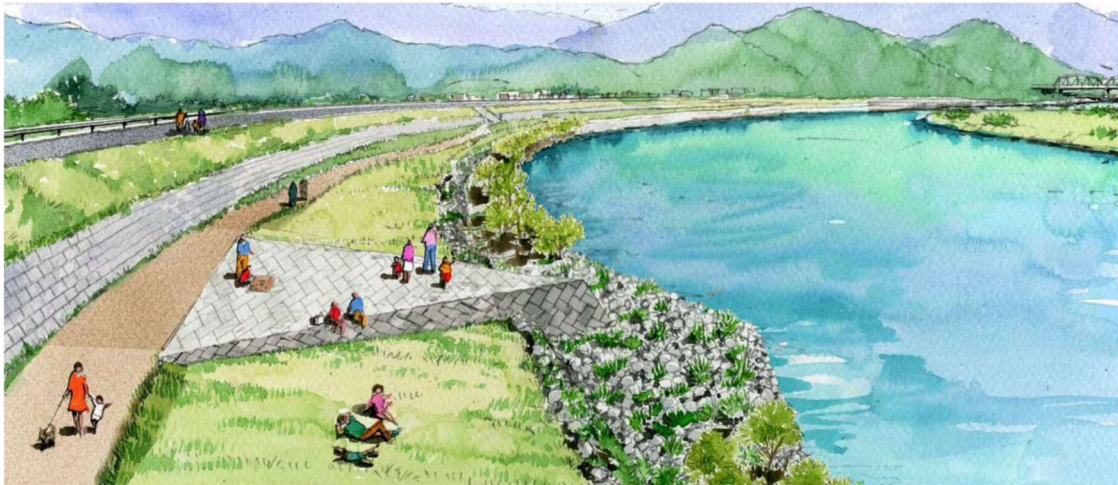
図 5.21 河川景観に配慮した整備イメージ（八代市萩原地区）

河川整備等を行う場合は、景観改変を極力小さくするよう努め、特に巨岩・奇岩や48瀬等の連続する上中流部の良好な河川景観を有する場所の整備においては、河川利用の状況や地域意見を把握し、周辺と調和した良好な景観の形成を図ります(図 5.21)。

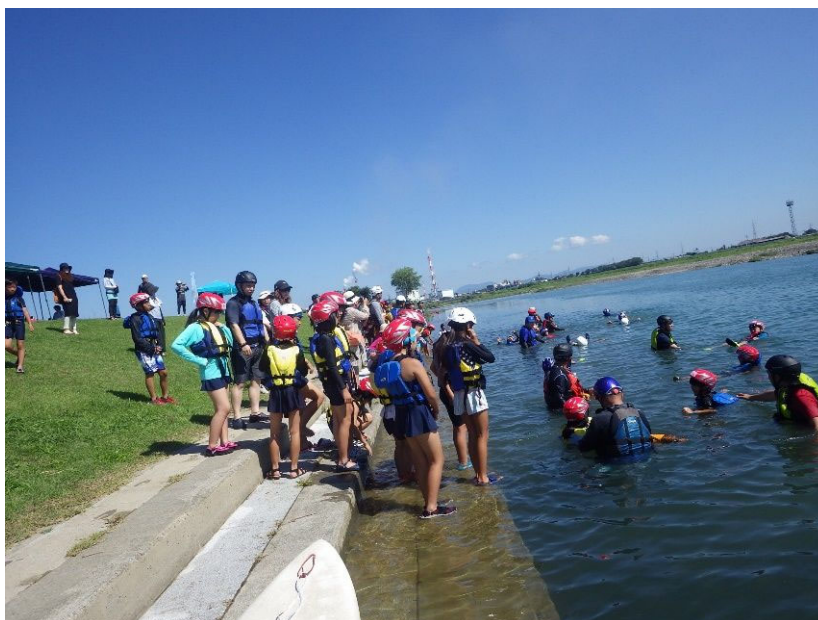
図 5.22 河川利用に配慮した整備の例
(八代市球磨川河川緑地親水護岸)

人と河川との豊かなふれあいの確保については、多様な動植物の生息・生育・繁殖環境に配慮しつつ、地域住民の生活基盤や歴史、文化、風土を形成してきた球磨川の恵みを活かしつつ、川や自然とのふれあい、球磨川くんだりやカヌー等の河川利用、環境学習の場の整備・保全を図ります(図 5.22)。その際、高齢者をはじめとして誰もが安心して快適に川や自然に親しめるようユニバーサルデザインに配慮するとともに、沿川の市町村が立案する地域計画や住民等と連携・調整を図り、河川利用に関する多様なニーズを十分反映するなど、地域の活性化や持続的な地域づくりのため、まちづくりと連携した川づくり「かわまちづくり」を推進します。また、流域サイクリングルートの設定や観光産業との連携、ミズベリング等の水辺の賑わいの創出等、球磨川の魅力や資源を活用した地域創生の取組を流域自治体と連携し、推進します。

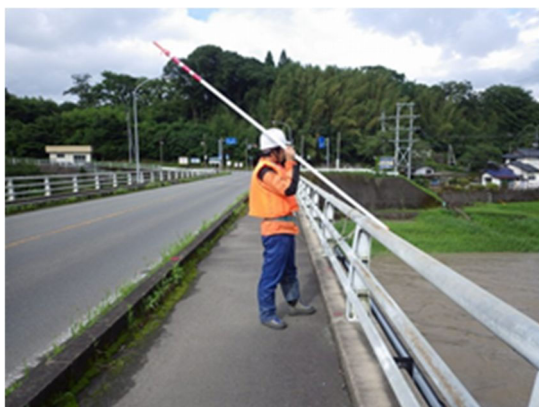
図 5.23 河川の流量観測

河川の総合的な管理を実施していくため、流域内の雨量、河川の水位・流量、地下水位の観測及び河川水質の調査等を継続して実施し、適切な河川管理を行うとともに、治水・利水・環境計画の検討及び維持管理のための基礎データを収集します(図 5.23、図 5.24)。

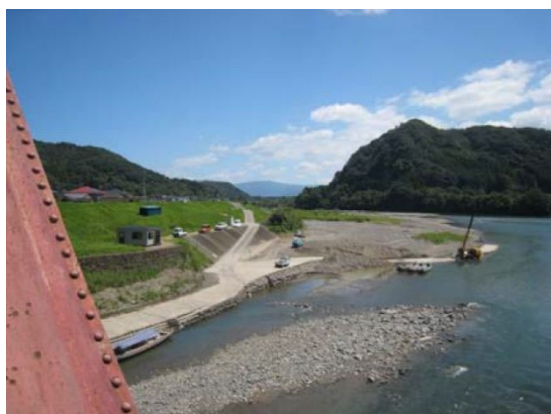
図 5.25 河道に堆積する土砂

河道内に堆積した土砂は流下能力の低下や河川管理施設機能に支障及ぼすおそれがあります。定期的な河川巡視・点検や点群測量等により河床変動状況等を把握し、必要に応じて適切な維持管理を実施します(図 5.25)。

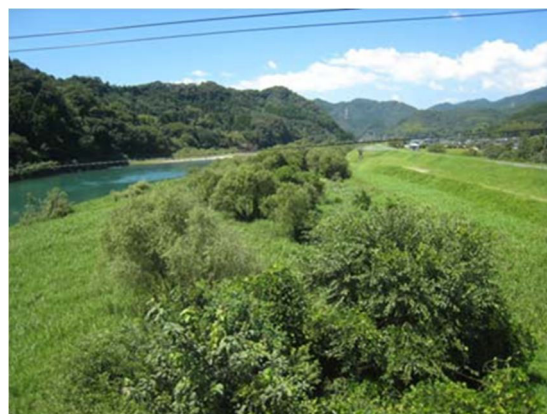
図 5.26 河川敷に繁茂するヤナギ林

河道内の樹木については、洪水時の流下阻害や流木化、視認性の悪化、不法投棄等の誘発等、河川管理上悪影響を及ぼすおそれがあります。一方、洪水の流勢を緩和する等の治水機能や、河川環境としての機能、球磨川くんだり区間を中心とした河川景観としての機能等もあることから、計画的かつ適切な樹木管理を実施します(図 5.26)。

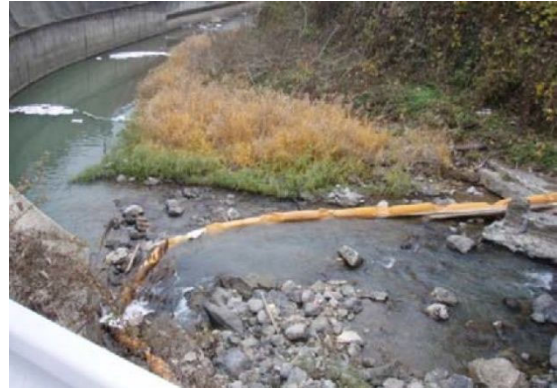
図 5.35 水質事故対策（オイルフェンスの設置）

する地域住民の関心を高めるため、わかりやすい指標を用いた水質調査や水生生物を指標とした水質調査等を、子どもたちの環境学習の一環として学校等と連携して実施します。なお、油類や有害物質等の河川への流入が発見された場合には、関係機関で速やかに情報を共有し、被害状況、事故原因等について把握し、オイルフェンスや吸着マット等を用いて関係機関と連携し被害の拡大の防止及び軽減を図ります(図 5.34、図 5.35)。

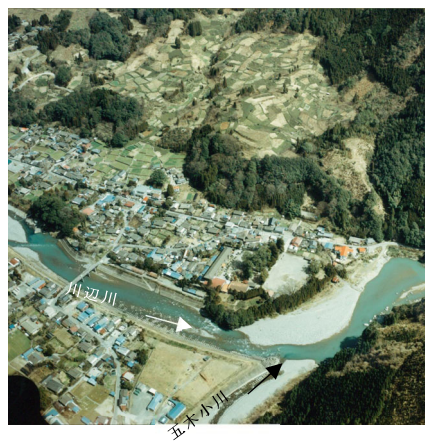
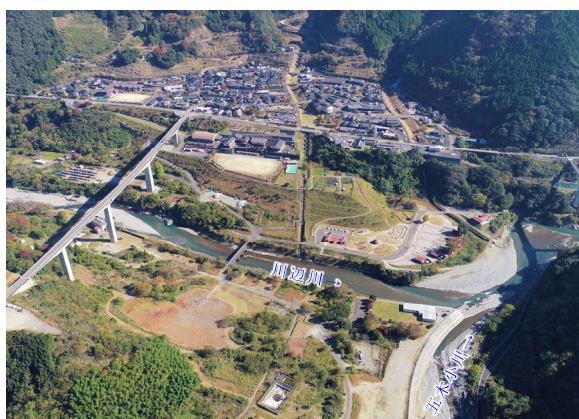
図 6.9 五木村^{とうじ}頭地地区周辺

(左：昭和 58 年 (1983 年) 3 月撮影、右：令和 2 年 (2020 年) 11 月撮影)

川辺川の流水型ダムについて検討を進めて行くにあたり、これまでダム建設予定地、水没予定地として苦渋の選択をされた過去の経緯等も十分踏まえつつ、貯留型ダムから流水型ダムへの変更に伴い水面利活用による地域活性化が困難となるなどの課題や、川辺川が水質日本一を継続している清流であるなどの地域の特徴も踏まえ、ダム事業により多くの村民が移転し、集落の消滅や集落機能の低下、人口の急激な減少などの課題を抱える五木村、相良村の新たな振興策について、国、県が連携し、地域と一体となって、振興に向けた取組を推進していきます(図 6.7、図 6.8、図 6.9)。

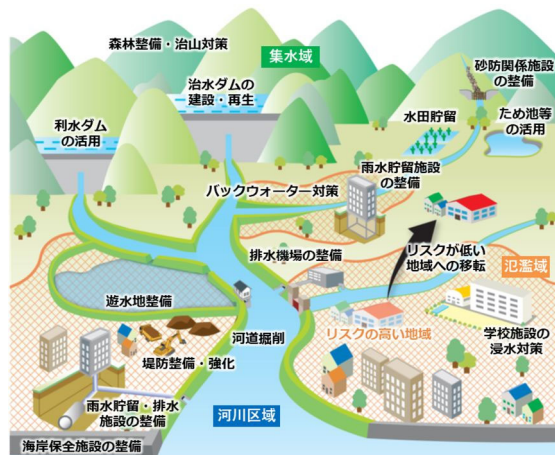
図 6.10 流域治水の施策イメージ図

整備の途上段階や本河川整備計画の目標が達成された場合においても、気候変動による水災害の激甚化・頻発化によって想定を上回る洪水や、施設能力を上回る洪水が発生するおそれがあるため、集水域と河川、氾濫域を含めて源流から河口までの流域全体の状態を把握しながら、流域のあらゆる関係者で被害の軽減に向けた「流域治水」を推進します(図 6.10)。

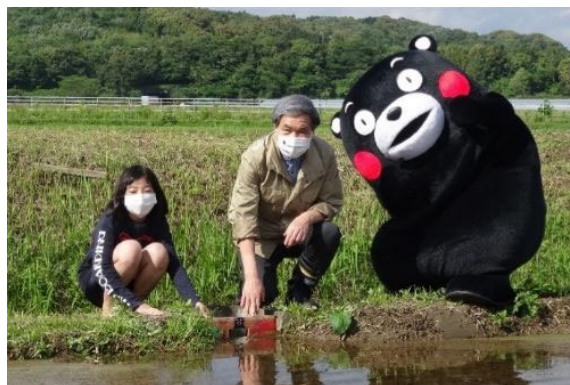
図 6.11 水田の貯留機能向上の取組
(田んぼダムの取組)

このプロジェクトでは、河川管理者が取り組む河川区域における対策の進捗を図るとともに、流域のあらゆる関係者が取り組む雨水貯留・雨水浸透施設整備、農業・林業等の一次産業従事者とも連携した水田の貯留機能向上や森林の整備・保全、治山施設の整備などの集水域における流出抑制対策を含む「氾濫をできるだけ防ぐ・減らすための対策」、まちづくりと連携した高台への居住誘導等水害リスクを踏まえた土地利用の促進等の「被害対象を減少させるための対策」、及び排水樋門の整備や排水機場等の耐水化、防災ソフト対策を含む「被害の軽減、早期復旧・復興のための対策」を公表したところです(図 6.11)。

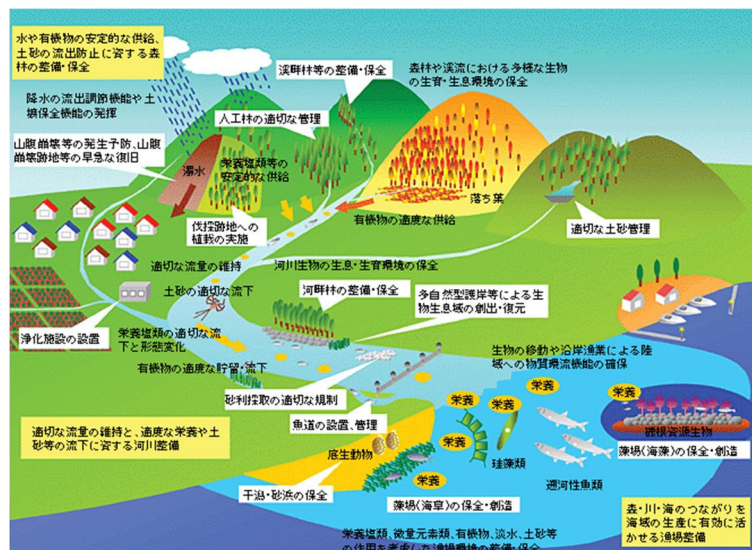
図 6.12 水循環イメージ図

また、健全な水循環の維持又は回復という視点から、治水や利水との整合を図りながら、流域の特性に応じた水環境が保全され、適正な水量と水質が確保されるように、流域の関係者と連携して取組を推進します(図 6.12)。

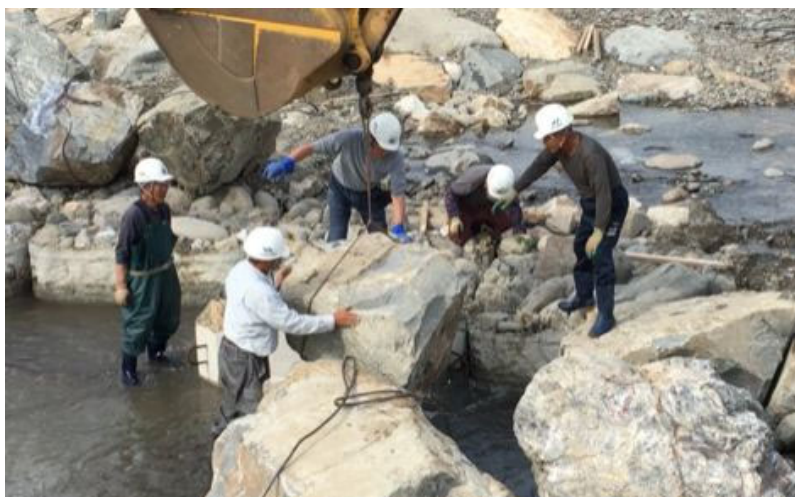
図 6.13 石工の巨石設置の技術（八の字堰の施工状況）

また、「八の字堰」のように、新たな治水事業においても、石工による技術を積極的に活用することで、八代の石工技術の継承に取り組んでいきます(図6.13)。

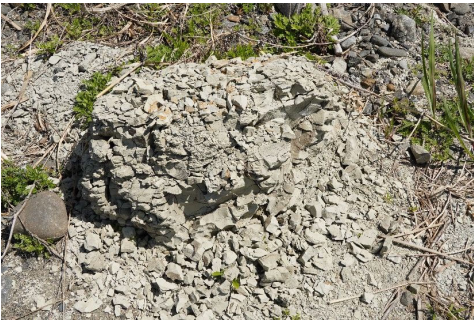
No	用語名	定義
29	<small>ひとよしそう</small> 人吉層	<p>人吉層とは、太古の昔、人吉盆地が湖だった時代の湖沼堆積物で、脆弱なシルト岩が主体で強度が低く、乾湿等の変化にも弱い特性がある軟岩の層です。</p> <p>そのため、河床の人吉層が露出してしまうと、河床低下が進行し、護岸や橋梁等の構造物に影響を及ぼす恐れがあり、また、河床が単調化しやすくなり、鮎などの生物の生息・生育にも影響を及ぼす恐れがあるため、できるだけ露出しないように配慮する必要があります。</p>

また、人吉市街部区間においては、薄い砂礫層の下に軟岩層（人吉層）が分布しており、露出すると乾湿の繰り返しにより劣化し、流水により洗掘が進行するおそれがあるため、河川環境の保全や河川管理施設等への影響の観点から、軟岩層（人吉層）を極力露出させないよう配慮する必要があります。

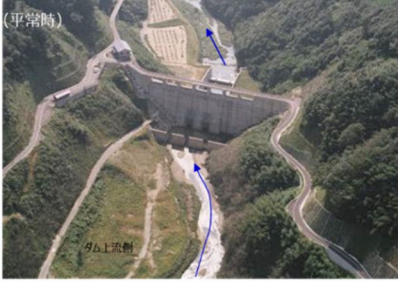
<p>平常時は河床部付近の放流設備から放流。洪水時は上部の放流管も使用。</p> <p>平常時はダムに水は貯まっていない。(洪水時のみ水をためる。)</p> <p>益田川ダム (島根県)</p> <p>(平常時)</p>
