土木学会西部支部沖縄会

第5回 技術研究発表会

2016年1月13日

発表プログラム・概要集

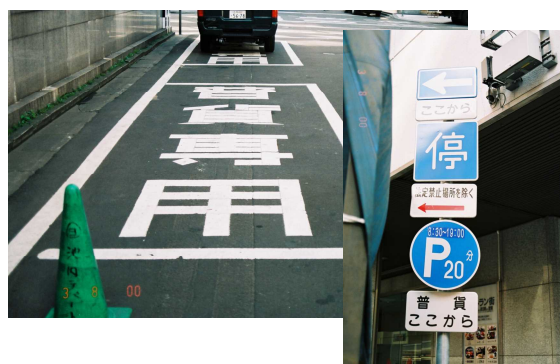
写真1 普貨専用パーキング・チケット (札幌市)

この利用を貨物車に限定し、駐車時間をより短時間(20分~30分)とする例(写真1)も一般的である。

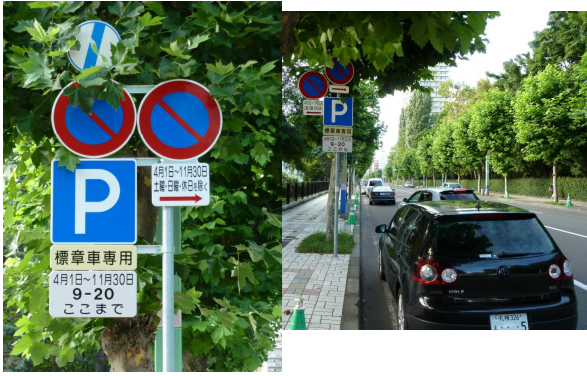
写真2 高齢運転者専用(札幌市)

歳以上の高齢者マークの対象者であるが、聴覚障害者及び肢体不自由者及び妊婦も対象となる。駐車にあたって手数料は不要である。この施策(写真2)は高齢者等に対する路側空間の優先占有である。

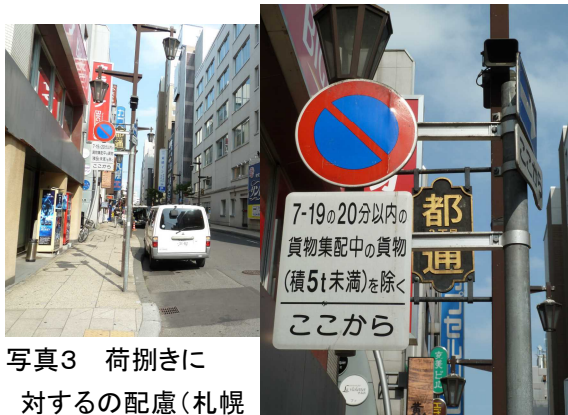
写真3 荷捌きに対するの配慮(札幌市)

る。公安委員会により対応は異なるが、車種、駐車時間、目的を配送交通に限定し、20分程度の駐車を容認する例(写真3)や、時間制限を伴わない例もある。

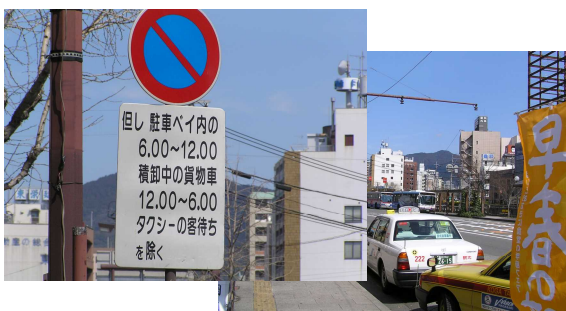
写真4 営業車と貨物車の路側空間共有(長崎市)

写真4は長崎市での荷捌き駐車と客待ちタクシーの時間を限った路側占有の工夫である。昼間時間帯の前半(6:00～12:00)を荷捌き駐りに、午後(12:00～翌日午前6:00)をタクシーの客待ちスペースとする方法であり、この様な工夫は他の地域でも多く見られる。一般に事業用自動車(自動車運送事業者がその自動車運送事業の用に供する自動車をいう:道路運送法第二条8)間での路側空間の共有はうまくいく場合が多い。この背景は、荷捌きスペースやタクシー専用スペースの路側空間確保が難しくなっていることによる。一般旅客自動車運送事業は道路運送法の下で行われるが、駐車規制の実施は道路事業者と交通警察の専決事項であり、事業者の視点では自助努力に限界があろう。

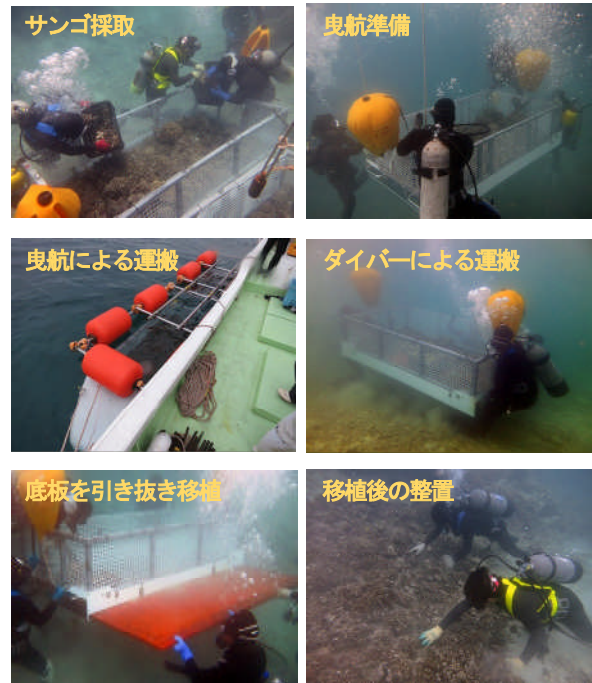
図6 新技術のサンゴ群集移植法による移植

本手法は、接着剤等を使わずに、サンゴ自体がもつサンゴ同士の結合作用（図15参照）を利用して、サンゴを面的に繋げ、群集の安定化を図る。そのため、サンゴを群体ごとに接着剤等を用いて基盤に固定する手間が省け、効率的に大規模な移植を図ることができ、新技術として採用した。

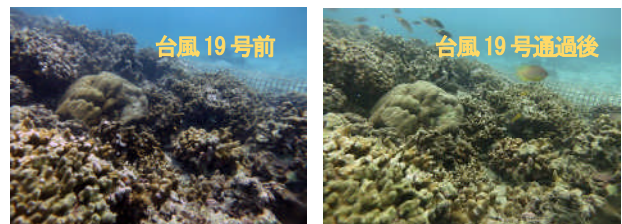
図13 台風19号前後の移植サンゴ

以上のような移植先の変更ならびに流出防止ネットの設置といった台風対策を行ったところ、その後に襲来した平成26年の台風19号の高波浪(有義波高6m以上)では、移植サンゴへの影響は軽減され、被害を最小限に抑える効果的な台風対策を実行できたと評価された。特に、移植した枝状サンゴ群集では、台風19号の影響はほとんどみられなかった。

この台風による被害は、移植サンゴだけでなく、既存サンゴにおいても同様にみられた。被害は群集内で均一ではなく、水深4m以浅で大きく、以深で小さい傾向にあった。また、深所でも既存サンゴ群集の隙間に移植したものは、周囲を取り巻く既存サンゴ群集が壁となって波浪の影響を防いだと考えられる場所もみられた。波浪対策として設置した流出防止ネットにより、移植サンゴの流出が抑えられ、対策効果が現れた場所も確認された。

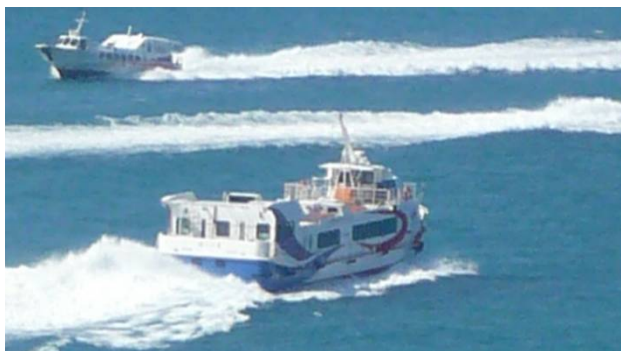
写真-1 石垣港における航跡波の状況

石垣港は八重山諸島の離島航路の拠点となっており、運航する旅客船は、1日当り約200便に及び、日本でも有数の便数となっている。また、石垣港の両側には石垣漁港、登野城漁港が位置しており、漁船やプレジャーボート等の小型船舶の運航も多い。運航は昼間の時間帯に集中しており、旅客船の航行に伴って発生する航跡波は、接岸船舶の荷役作業の安全性や効率性、小型船舶の操船性に影響を与えていることが港湾利用者から指摘されている。航跡波は、伝播距離が長いと減衰するため、広い水域では大きな問題は生じない。しかし、石垣港においては港内の水域が狭く、航跡波が減衰せず、蓄積され増幅していると想定された。

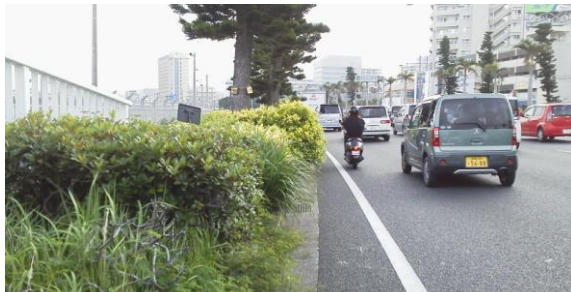
写真-3 植栽が繁茂して車道部へはみ出ている様子

路肩を含め専用レーンとして活用するため植栽の維持管理が適切でなく車道部へはみ出した場合、想定した専用レーンの幅員を確保することができなくなる(写真-3)。

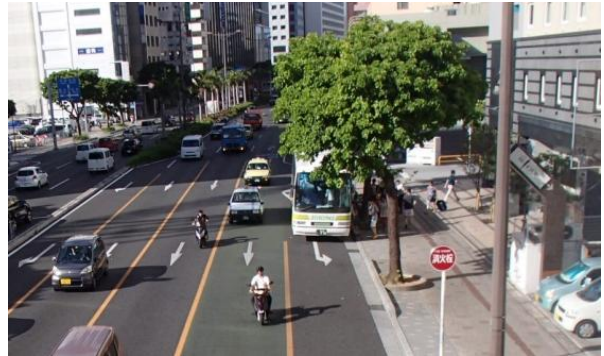
写真-4 路肩でバスが停まっている様子

近年観光客の急増に伴い那覇市内の宿泊施設沿にバス等の停車が確認されている。さらに交通量の多い時間帯での停車が多く、円滑な交通阻害の大きな原因となっている。

専用レーン設置後も設置前と同様に停車された場合、必然的に車線変更が必要となり事故発生の要因となる可能性が考えられる。

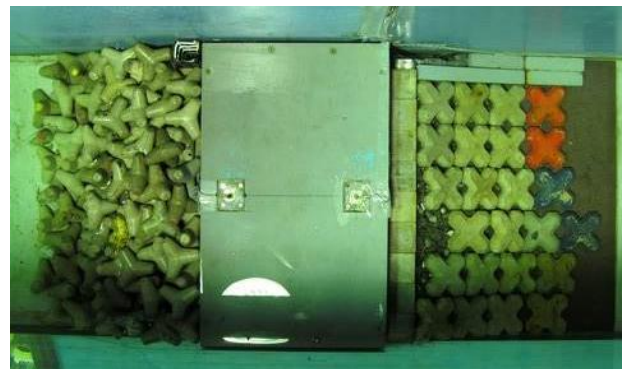
図-9 レベル1津波による変状 (8.09t)

被覆ブロック質量	港内側被覆ブロック		場所打ちコンクリート	
	レベル1津波	レベル2津波	レベル1津波	レベル2津波
4.14t [4.85t]	安定不足	—	—	—
8.09t [9.48t]	安定不足	法先移動	—	—
13.63t [15.97t]	安定	安定不足	安定	安定

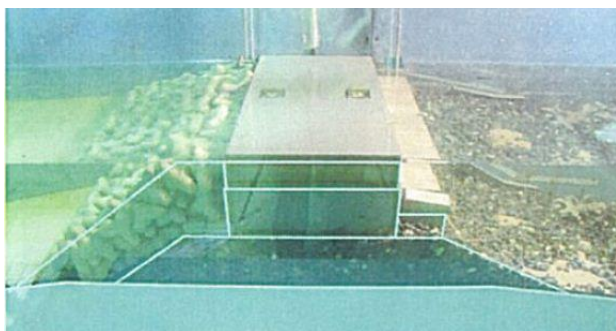
図-11 レベル2津波による変状 (2.8t)

I工区の実験結果は表-2に示すとおりである。レベル1津波に対しては、港内側被覆ブロックは2.86tが安定限界である。ただし、レベル2津波に対しては、被覆ブロックは移動してしまうが、港内側被覆ブロックが移動しても本体ブロックと場所打ちコンクリートは残存し、防波堤としての機能は維持される(図-11)。なお、2.86tのブロックは海水換算質量が3.34tであり、この値に直近のブロック規格は4型(実質量は4.266t)となる。

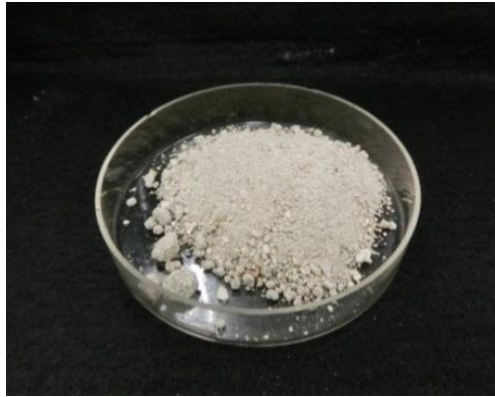
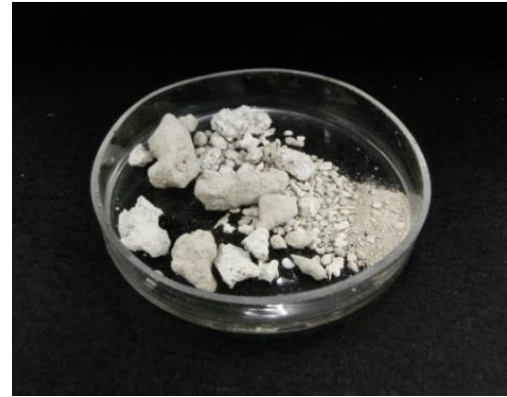
図1 乾燥後のボーリング試料

ボーリング調査によって採取された試料サンプルを用いて土の一面せん断試験（JGS 0560）及び土の粒度試験（JIS A 1225）を実施した。一面せん断試験用の試料サンプルは、2 mmふるいを通過した試料サンプルのみを用いた。供試体はプラスチック製の漏斗を使用して空中落下法を行い、締め固め法にて作製した。さらに圧密応力に関しては、100 kN/m², 200 kN/m², 300 kN/m²と設定して実験を実施した。

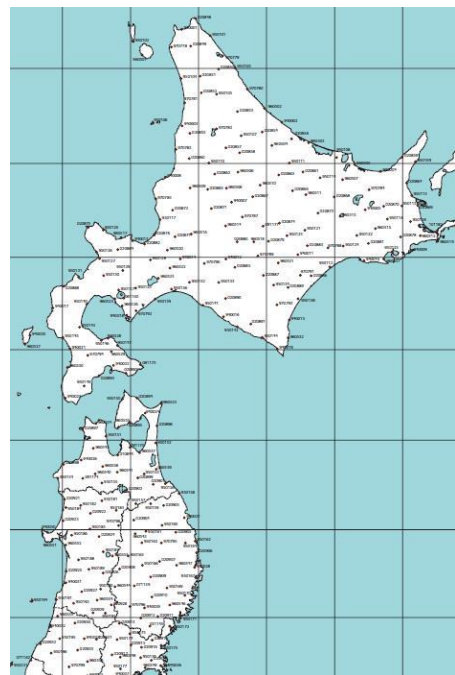
図-1 国土地理院による基準点データ

使用したデータは、国土地理院⁶⁾が保有しているGEONET（GPS連続観測システム）によって得られた各電子基準点の位置情報である（図-1）。まず、本研究では、主ひずみを算出するにあたり、高精度メッシュジェネレーターを用いて日本全土を要素分割し、各電子基準点の変位ベクトルを用いて、主ひずみ分布を算出する。具体的には、オープンソースであるTriangle^{7),8)}を用いて、図-2(a)に示すように日本全土を要素分割する。そして、図-2(b)に示すように洋上に見受けられる偏平な形状を有する要素を取り除くために、本研究では、アスペクト比を用いた。一般に、アスペクト比とは、三角形要素の最長の辺とその辺に直角な方向への高さとの比を意味する。しかし、

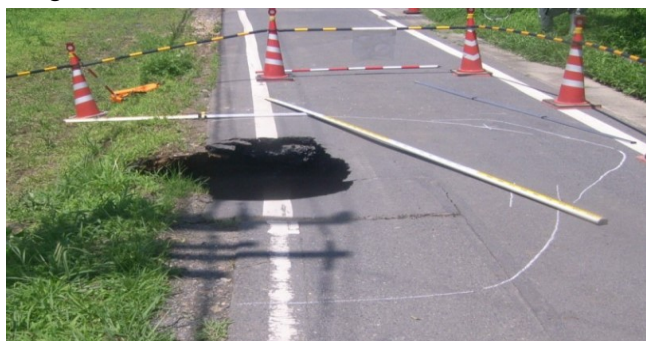
図3 陥没の様子(2015.7.20)

加速度計のトリガーレベルを16gals(震度3程度)に設定し2015年7月17日に開始した。今までに御嵩町で震度3を超える地震は発生していないため、现阶段で地震の記録はとられていない。しかし、計測中に工事に伴う振動とは別の振動の記録がとられている。2015年7月20日午前10時ごろ観測地点から120m離れた地点で陥没が発生した。(図3)この陥没による加速度記録を図4に示す。加速度の最大値500galsを超えている

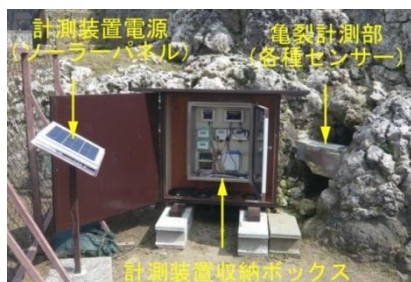
図-1 多重パラメータ観測システム

石造文化財や岩盤構造物の長期的安定性の動態を観測するため、多くの計測が可能な多重パラメータ（変位、AE、傾斜、加速度、温度、湿度、気圧）計測システムを中城城址急崖斜面亀裂部の観測に用いた。本計測システムは、亀裂部に設置した各種センサー、計測装置収納ボックスおよび電源を供給するソーラーパネルより構成されている。計測システムの状況を図-1に示す。

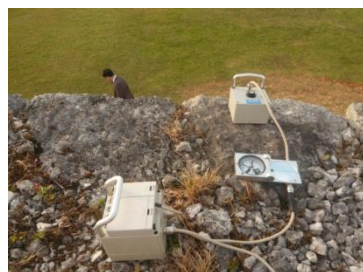
図-2 常時微動計測システム (PicRecord)

常時微動とは、自然現象や人間活動などによって発生する地盤の微小な振動を指す。常時微動計測は、この微小な地盤振動を測定して、地盤の振動特性の推定や地盤種別の判定などに利用するためにを行います。常時微動の観測方法として水平2方向に加えて鉛直1成分の合計3成分を1地点において観測し、水平方向と鉛直方向のスペクトル比をとることにより地盤の固有周期および振動特性を簡易的に推定する。常時微動計測システムを図-2に示す。

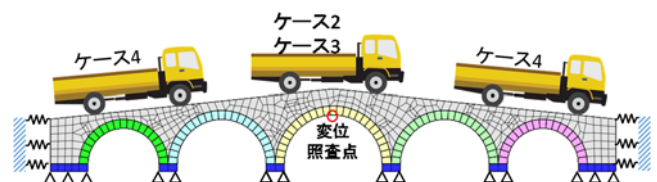
図-2 有限要素モデルおよび荷重

母材 (大理石 : 六面体要素)	
ヤング係数 $E(N/mm^2)$	17,220
ポアソン比 ν	0.23
母材界面 (インターフェイス要素)	
法線方向界面剛性 (N/mm^3)	600,000
せん断方向界面剛性 (N/mm^3)	0.00001

境界条件は、図-2 に示すように下面を固定とし、両側面に地盤反力係数 $(0.9N/mm^3)$ を与えた。荷重ケースは、表-1 に示す通りである。

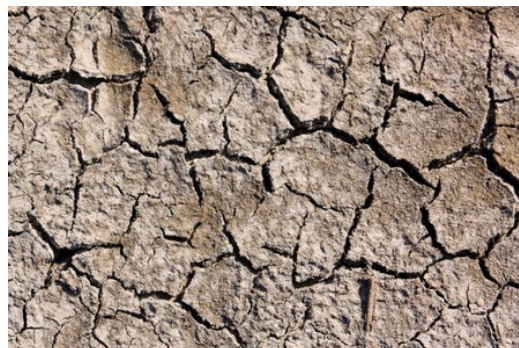
図-1 粘質土壌にみられる Mudcrack

Mudcrack は、粘質土壌の乾燥過程で生じる乾燥収縮亀裂現象として知られており¹⁾³⁾、不可逆性の非線形現象のひとつである(図-1)。Mudcrack に関する工学的な問題としては、例えば、一般廃棄物や産業廃棄物、有害廃棄物等の最終処分場にて使用される土壌ライナーに Mudcrack が発生することにより水が流入し、汚染物質が拡散することが挙げることができ⁴⁾⁵⁾、人間生活の安全・安心の観点からしても極めて重要な問題とされている。したがって、Mudcrack の発生メカニズムや亀裂パターンの評価手法を構築することは工学的にも重要な課題であるといえる。

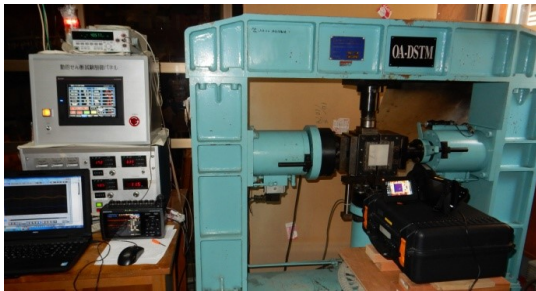
図-1 せん断試験機の様子

岩盤構造物の安定性を評価する際に既存の不連続面の幾何学的分布およびそのせん断特性は最も重要な要素である。また、コンクリート構造物の地震時の被害は施工ジョイントにそって発生していることも近年の大地震で明らかになっている。さらに大型鉄塔の基礎の長期的安定性に関して、風荷重による繰り返しせん断挙の把握が必要である。地震学の分野で地震断層のせん断挙動の把握は地震動の評価に関して必要である。本論文では様々な荷重条件下で岩石の不連続面や境界面のせん断特性を把握するため、Aydan(1994)らが開発したせん断試験機を動的せん断試験もできるように改善し、そのせん断試験機と種々の試験結果を紹介する。

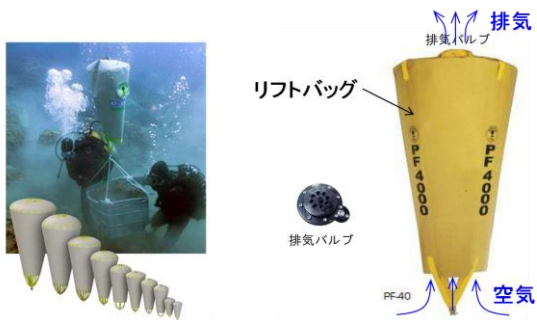
図4 水中リフター

水中リフターは、高強度ナイロン素材のリフトバッグへ水中で空気を注入することで得る浮力を利用し、水中において重量物の移動や引揚げを可能とするものである。海外での使用実績は多く、アメリカ海軍での機雷回収作

業や2014年に転覆した韓国大型旅客船セウォル号沈没の際にも韓国軍で使用された実績がある。国内においても海洋での使用実績はあるものの、ダム仮設止水用ゲート設置では使用実績がなく、今回初めての事例として採用した。

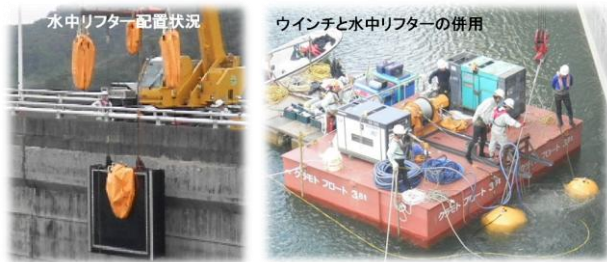
写真-1 水中リフター・ウインチ配置状況

水中リフターにより仮設止水用ゲートを浮上させ、放流管位置に移動させるためには、仮設止水用ゲートの重量と同程度の浮力（以下、中性浮力）を発生させる必要がある。当初の想定では、水中リフターで仮設止水用ゲートを中性浮力でバランスさせ、水中で排気バルブからエアを抜くことで仮設止水用ゲートを所定の水深まで降下させていくことを想定した。しかし、仮設止水用ゲート降下時の水深変化による水圧の上昇でリフトバッグ内のエアが圧縮されることにより体積収縮を起し、浮力の低下が発生することや水中でリフトバッグ内のエアを抜くことによる浮力低下により、仮設止水用ゲートの降下速度の不安定化（高速化）が予測された。また、リフトバッグが堤体接触等により破損した場合に最悪仮設止水用ゲートが湖底に落下する危険性が想定された。そのため安全性を考慮し、水中リフターとウインチを併用した設置方法に変更することとした。

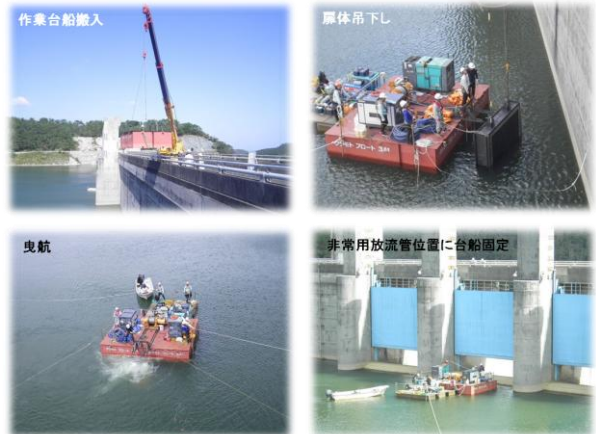
写真-2 仮設止水用ゲートの曳航状況

にて作業台船及び資機材等を湖面に搬入したあと、ラフタークレーンにて仮設止水用ゲートを湖面へ吊り下ろし、水中リフター及びウインチを使って台船に固定、所定の放流管呑み口位置まで曳航した。

仮設止水用ゲートを設置する場合仮設止水用ゲートを放流管呑み口真上に配置する必要があるが、安波ダム非常用放流管及び普久川ダム利水放流管は、堤体天端道路橋を使用した配置ができないため、湖面に作業台船を搬入し、仮設止水用ゲートを曳航する方法を採用した。曳航に先立ち堤体道路右岸側に設置したラフタークレーン

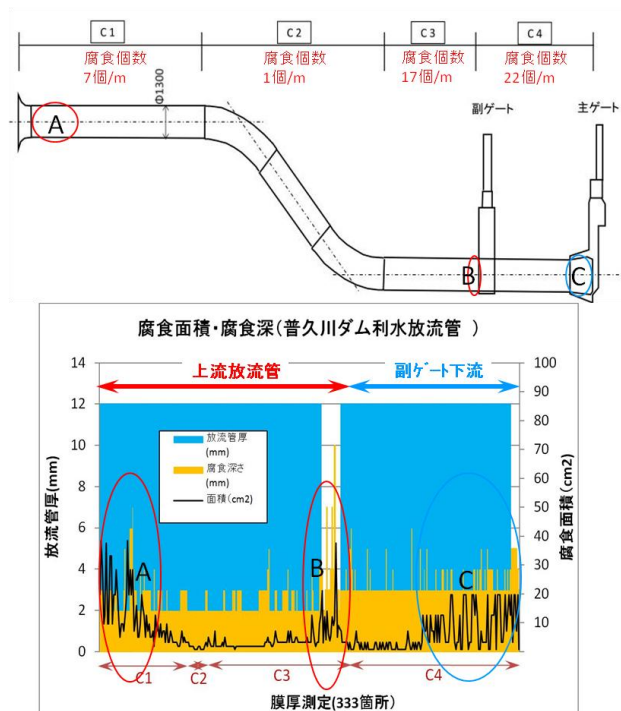
図-12 普久川ダム利水放流管腐食図

普久川ダム利水放流管の腐食として、最上流部から主ゲート付近までの32.8m区間において333箇所(上流放流管191個、副ゲート下流部142個)平均10.2個/mの腐食が確認された。特に腐食が顕著な箇所としてベルマウス下流部、副ゲートシート部、主ゲート直上流部及び主ゲートシールリング部で目立つ腐食が確認された。副ゲートシート部では、安波ダム利水放流管同様に異種金属接触による腐食進行が見られるほか、副ゲート上流の5.25m区間(C3)及び主ゲート上流の6.05m区間(C4)において17~22個/mという多数の腐食が確認された。また、異種金属接触による腐食を除いた上流放流管と副ゲート下流での腐食比較では、平均的な腐食深さ・面積において概ね同様の傾向であるが、単位腐食個数については、副ゲート下流部での数が多い。

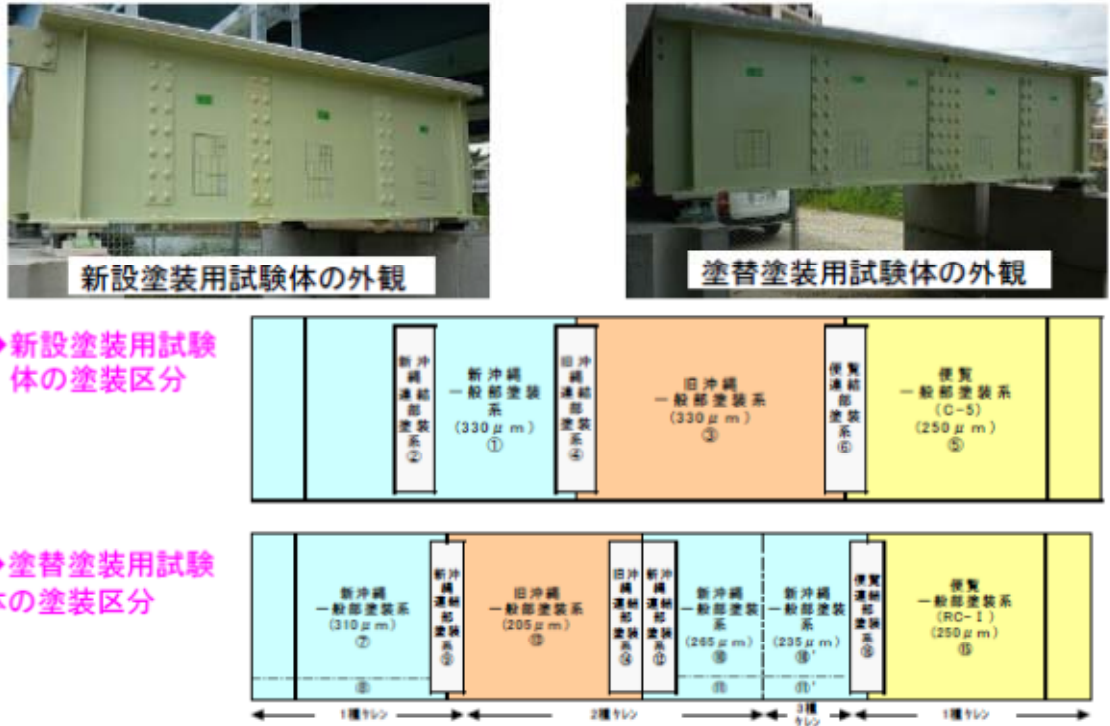
図-4 新牧港橋近くでの試験体による暴露試験

平成22年6月より、全国版塗装便覧と沖縄版塗装マニュアルの耐久性を確認するため、国道58号新牧港橋近くのヤードにおいて試験体の暴露試験を行っている(図-4)。まだ5年程度であるが、現時点において大きな違いは確認できていない状況である。引き続き継続調査を行っていく。

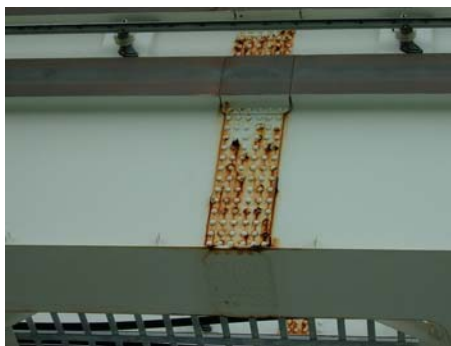
写真－1 モノレール桁のボルト部腐食状況

ボルト部は、一般部の塗装に比べて早期に腐食する（写真－1、2）。その原因として、①一般部で塗装する防食下地の「無機ジンクリッチペイント」が塗装できない②現場塗装となる③角部が多く膜厚が均等に確保しにくい④ごみや水分がたまりやすいこと等が考えられる。そのため、沖縄では平成10年度より防錆処理ボルトを使用しているが、架設後から現場塗装までの期間のさび発生防止を目的としており、防食下地のような犠牲防食効果はない。

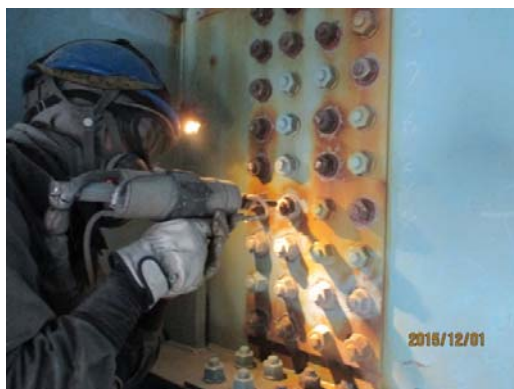
写真－3 CS施工状況

- ・コールドスプレー工法とは、金属粉末を融点より低温、超音速で衝突させ、圧着させ防食被膜層を生成する技術である。

- ・新牧港橋において、試験施工を行っている（平成27年12月）（写真－3、4、図－5）。今後追跡調査を行っていく。

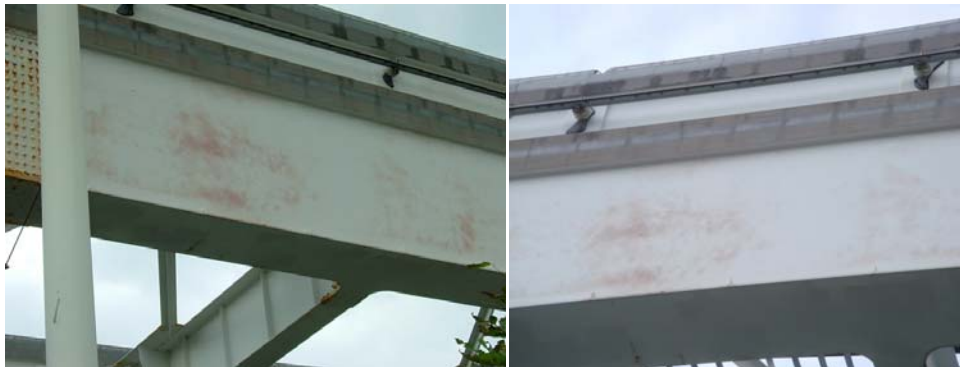
写真-5 沖縄都市モノレール桁の白亜化現象

白亜化とは、塗膜の成分の一つ又はそれ以上が劣化して膜の表面に微粉が緩く付着したような外観になる現象である。沖縄では、紫外線が強く(図-6)、その影響も大きいと考えられる(写真-5)。写真-5は、沖縄都市モノレールの写真である。建設後13年

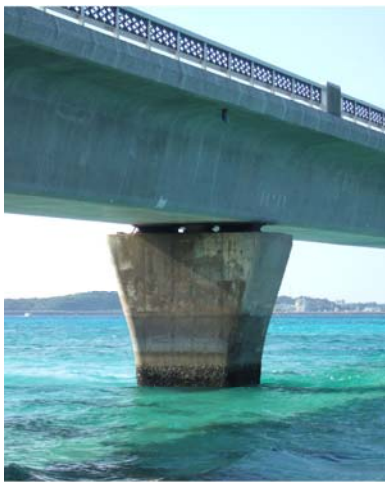
写真-1 橋脚の供用環境

写真-1 は、本橋梁橋脚の利用状況の一例を示す。同写真からわかるように、橋脚の梁部は干満潮や波のしぶきの影響を受け、塩分がコンクリート表面に付着して変色している。写真-2 は、変色しているコンクリート表面をペーパーで研磨した後に現れた色を示す。高い塩分量（塩分量調査結果：6～10kg/m³程度）がコンクリート表面に付着すると、内部への塩化物イオン浸入も多くなる。本橋梁の詳細調査結果により、P6、P9、P10 及び P12 橋脚の鉄筋位置での塩化物イオン含有量が既に 1.2kg/m³以上となり、鉄筋の腐食進行が懸念される。

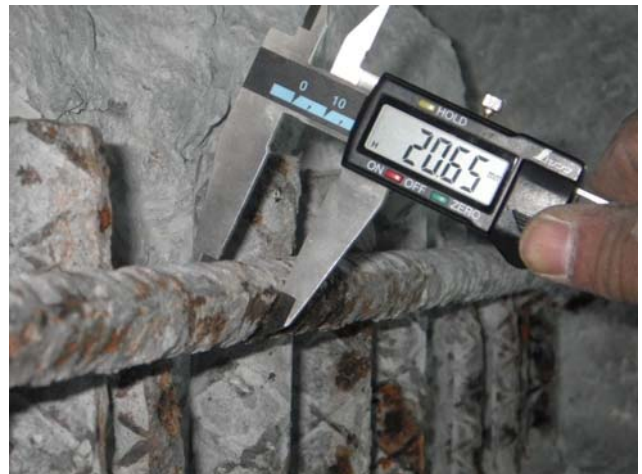
写真-3 橋脚梁部の鉄筋腐食状況

写真-3 は、本橋梁の P6 橋脚梁部の鉄筋腐食度の調査結果を示す。同写真からわかるように、現在では鉄筋が概ね健全な状態であるが、局部的に孔食が確認される。このように、主鉄筋が既に高い塩化物イオン濃度下であり、また、孔食が確認されたため、今後腐食が加速的に進行し、鉄筋の断面欠損まで発展することが示唆される。

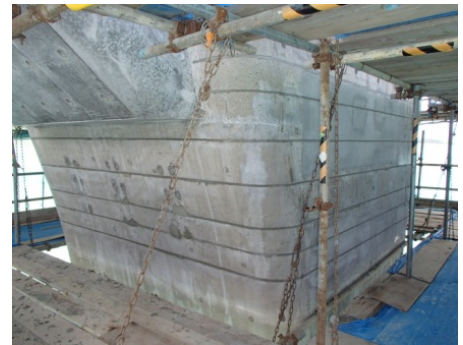
写真-4 P6 橋脚陽極設置状況

池間大橋の橋長は 1425m であり、計 24 基の橋脚がある。電気防食対策の初期コストが高いことを考慮し、現在において鉄筋位置で塩化物イオン含有量が 1.2kg/m^3 以上の橋脚を第 1 弾として、電気防食工法を適用した。その結果、24 基橋脚のうちの 4 基を選び、施工することにした。平成 26 年度の工事で P6 橋脚の電気防食工法工事が完了した。陽極配置後の外観状況を写真-4 に示す。

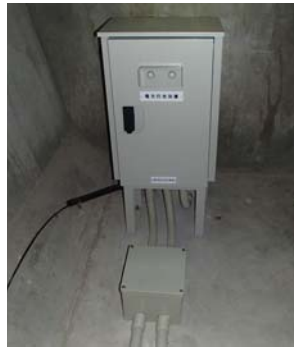
写真-5 P6橋脚に設置した子機

機)を設置し、防食電流の通電量を橋脚毎に調整できるようにした。写真-5に示すように、直流電源装置(子機)をLANケーブルにより、写真-6に示すように、A2橋台の箱桁内部に設置する遠隔監視システム(親機)にデータを送信する。更に、この親機から専門業者にメールを発信し、専門業者がその運転状況をタイムリに確認でき、その結果を発注者へ定期的に報告することが可能となった。

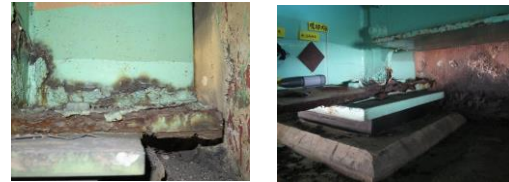
写真-1 桁端部が腐食した鋼橋

鋼橋では鋼材の腐食損傷が最も多く、既設鋼橋のメンテナンスにおいて防食機能の維持管理が重要であり、耐久性に優れた防食工法はライフサイクルコストの低減と橋梁の長寿命化の観点で有効である。一般的な防食法は塗装である。腐食部の重防食塗装の塗替えの場合、十分な防食機能を発揮するためには、素地調整を現場ブラストによる錆の完全除去が必要であるが、写真-1のように狭隘な施工条件となる桁端部などは十分な施工は難しい。本報では、錆を残置した状況を許容しながら金属皮膜を形成できる防食法として開発した SmartZIC 工法（以下、SZ 工法）の基本性能について、鋼材との密着性、成膜性及び防食性、塗装との密着性を検証した。

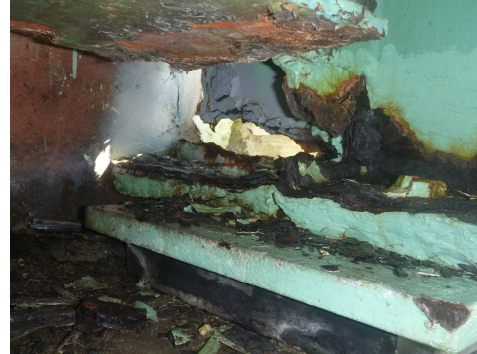
図-1 桁端部の腐食事例

鋼橋では鋼材の腐食損傷が最も多く、既設鋼橋のメンテナンスにおいて防食機能の維持管理が重要であり、耐久性に優れた防食工法はライフサイクルコストの低減と橋梁の長寿命化の観点で有効である。一般的な防食法は塗装である。腐食部の重防食塗装の塗替えの場合、十分な防食機能を発揮するためには、素地調整を現場ブラストによる錆の完全除去が必要であるが、狭隘な施工条件となる桁端部などは十分な施工は難しい(図-1)。前報では、錆を残置した状況を許容しながら金属皮膜を形成できる防食法として開発した SmartZIC 工法¹⁾ (以下, SZ 工法) の基本性能について報告した。本報では、腐食面における防食層の成膜性について使用パウダー (図-2) の配合比率の検証を行った。

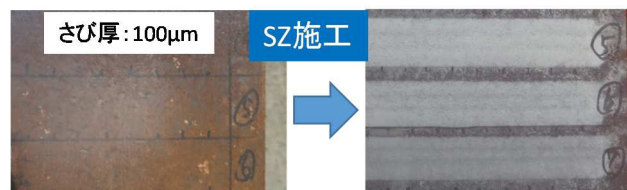
図-3 試験体外観

表-1 に供試体作成条件を示す。亜鉛の配合比率は SZ 層厚を、アルミナパウダーの配合比率は成膜前の素地調整効果を支配するため、その配合比率は SZ 防食層の成膜性に大きく影響する。供試体は図-3 に示すように、腐食鋼板の施工面として、さび層厚は 100 μ m 程度の鋼板とした。

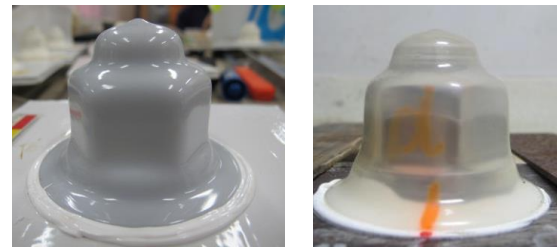
図 1 有色キャップ 図 2 の透明キャップ

ボルトは、下地処理が困難であり、特に角部では塗膜厚が薄くなる傾向があるので他の部位に比べても発錆が起きやすい。その結果、水素脆化による破断を招き継手全体の耐力が低下する恐れがある。そのため、ボルトキャップを使用している。しかし、図 1 の有色キャップでは診断を容易に行えない為、図 2 に示す透明なポリ塩化ビニル製のキャップが考案された。本実験は、今回開発された透明キャップを紫外線劣化した後に引張試験及びゆるみ振動実験を行い評価するものである。

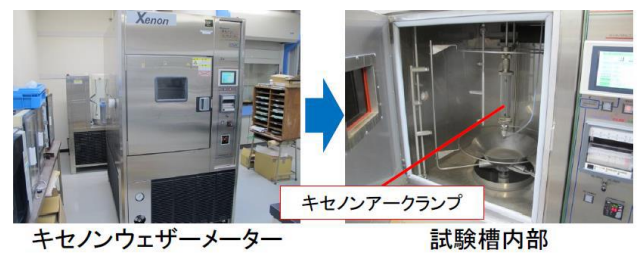
図 4 キセノンウェザーメーター

本実験に使用するボルトキャップ素材パラメーターを図 3 に示す。紫外線照射方法としてキセノンウェザーメーターを使用して各時間の紫外線照射を行った。この試験体を図 5 のように切り出しロードセル式万能試験機を用いて引張強度を算出し、各試験体で比較を行う。

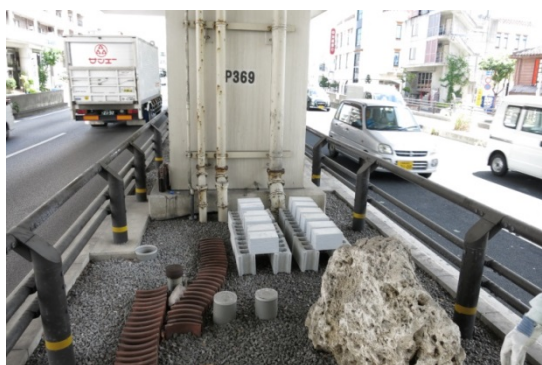
写真-3 中性化暴露試験状況

- (4) 沖縄本島内陸部交通渋滞箇所における CO₂ 濃度観測の結果、同所は朝夕の通勤時間を結ぶような時間帯に CO₂ 濃度が高くなることが確認された。また、市街地から郊外へ出ると、離島に近い CO₂ 濃度環境である事がわかった。
- (5) 濃度観測場所における実測の CO₂ 濃度最高値と、中性化促進試験により得られた中性化速度係数を用いて FAC の中性化進行予測試算した結果、伊良部大橋下部工に用いた FAC は、沖縄本島内陸部交通渋滞箇所において中性化の100年耐久性を満足すると考えられた。
- (6) 本研究の CO₂ 濃度観測地点では、現在6年間の中性化暴露試験を実施しており、平成27年12月現在で2年目の追跡調査を完了している(写真-3)。本研究の中性化進行予測は、実環境における中性化暴露試験結果と併せて考察することで完結する予定であり、今後も継続検討を行うものである。

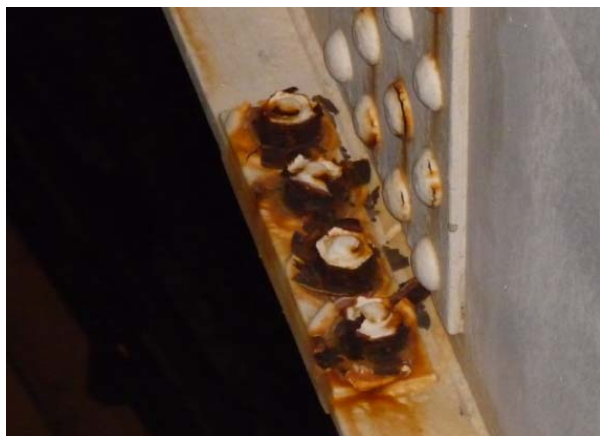
写真 1 添接部腐食状況

ほぼ全ての鋼軌道桁において塗装劣化や腐食による変状が生じている。特に横桁と横構の添接部で損傷数が多く、主な原因は高力ボルトの腐食である（写真 1、2）。

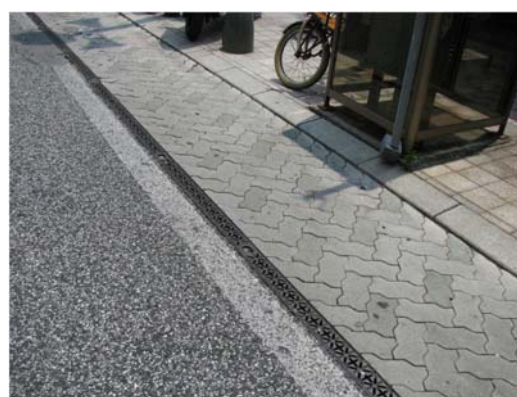
写真3 路肩のインターロッキングブロック

また、1mの路肩については、インターロッキングブロックで整備を行うこととし、視覚的に歩道空間の領域を広げる効果を図ることにより、停車する車両は減少し、交通渋滞は以前と比較し緩和されているところである。

なお、1mの路肩については、商店への搬出入車両が荷さばきをするため、停車しても本線の流れに影響が生じないよう、通り会との協議の中で決定している。

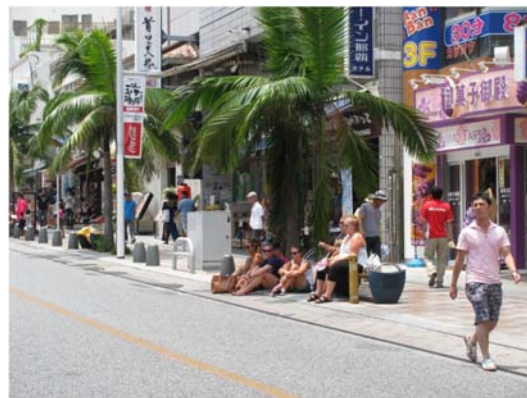
写真4 歩車道の段差の形状

また、国際通りについては、週末のトランジットモールの実施や夏の「一万人のエイサー踊り隊！」や10月の「那覇祭り」「首里城祭」等、各種イベントにも対応するため、歩車道を一体的に活用する必要から、歩車道の段差を5cmとしフラットタイプの歩車道境界ブロックを使用している。

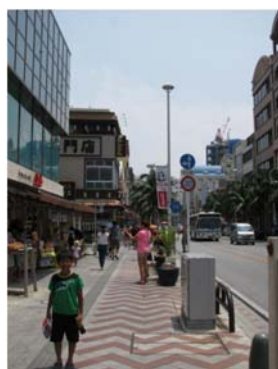
写真5 歩道の修景パターン
(波：県庁側)

ここで、歩道の修景については、沖縄の顔となる通りとして、古今東西さまざまな文化を吸収しながら発展してきた「チャンプルー文化」を体現するような場所であって欲しいとの要望があり、デザイン・コンセプトとして海（県庁側）から首里（安里側）へと至るストーリーを縦糸として、また個々の場所の故事来歴、花鳥風月、工芸、風俗などを横糸として、「一大絵巻物語」のデザインを考え、全長1.6kmを飽きずに歩くため、38街区毎に異なるパターンを配置した。

また、歩道の修景を図る素材としては、琉球王国の時代から沖縄との絆の深い中国福建省産の御影石を使用することとし、色はベースを白色、模様を赤色とし、南国沖縄にふさわしい明るいパターンで構成した。

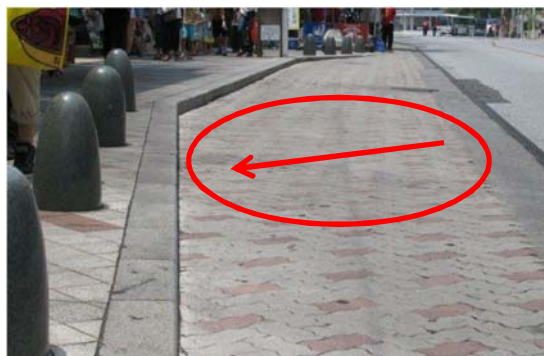
写真7 バスベいの構造

そのため、歩道の高さは一定にすることとし、バスベイ箇所の幅員が3mあることから、歩道側へ勾配を付けることで、車道部のバスベイ箇所を下げることができ、バスの乗降の際の段差の解消を図った。

当該バスベいの構造については、前衛的な取り組みとして、平成20年財団法人国土技術センター発行「道路の移動円滑化整備ガイドライン」で紹介されているところである。

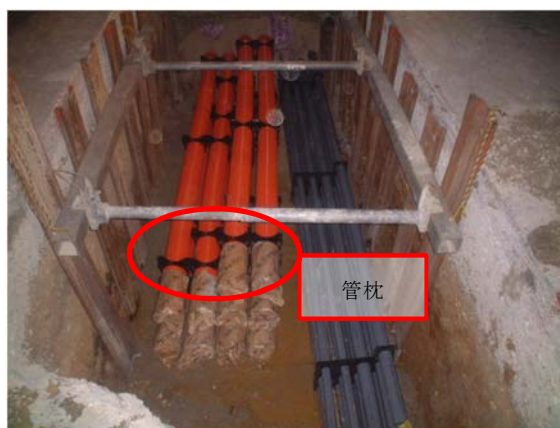
写真8 C・C・BOXの施工状況

ここで、C・C・BOXの可とう管の施工について、通常では管が多数となる場合の敷設は、蛇行防止の観点から一段毎に埋め戻しを行い、段数を上げていくこととなるが、国際通りの場合は時間的な制約があることから、管枕で束ねることにより一括的な施工を可能とし、施工スピードを高めることとした。

当時、可とう管を束ねる管枕については、他に施工事例はないため、メーカーサイドで実証実験を行い、敷設及び埋め戻し等の一連の施工性や施工後の路面の不陸や陥没など無いか確認した上で採用に至ったところである。

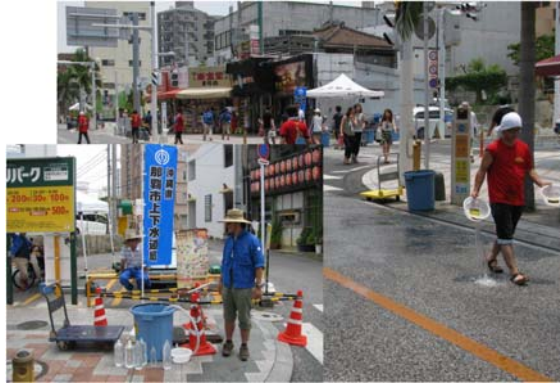
写真13 那覇市による打ち水状況

このイベントを盛り上げるために、那覇市では沿道の美化と熱中症対策の一環として、歩道下に敷設している上水道の幹線から水を取水し打ち水を行い、沿道の埃を抑え、体感温度の低下を図っている。

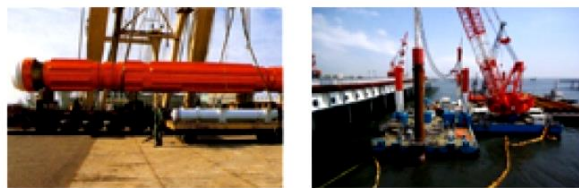
図-9 IHCハンマ概要図

図-9に示すIHCハンマ工法は打撃エネルギーを2t・m～28t・mまでステップレスで調整することができる工法であり、施工時の地盤抵抗力に応じた打撃エネルギーで打設が可能である。エアにより圧気をハンマー内部に送り込むため水中での使用も可能であり、那覇港や那覇臨港道路の施工実績があること、かつ経済性に優れることから、IHCハンマ工法を採用した。

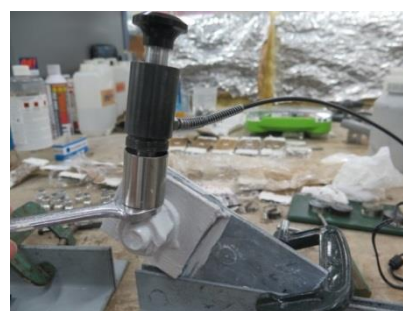
写真-1 アドヒージョン試験状況

製作した供試体に対して、促進試験として塩水噴霧試験(温度35℃、5%NaCl水溶液)を実施し、試験開始前・264時間後・504時間後において、腐食状況の確認およびボルトナット部でのアドヒージョン試験を実施した。アドヒージョン試験では、ボルトナット側面6面の内3面に直径10mmの端子を接着し、写真-1に示す試験機で端子を引っ張り、剥離した時の強度を測定した。

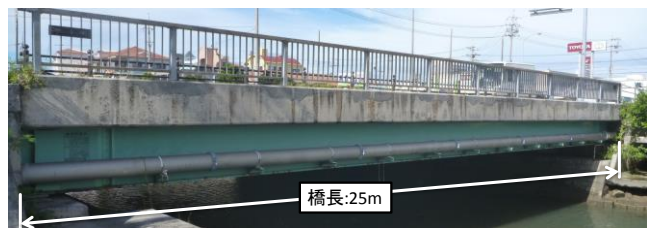
写真 1 対象橋梁全景

本研究では、腐食劣化した鋼 I 桁橋を対象に荷重載荷試験を実施し、腐食が激しい支点部補剛材のひずみ測定、及びたわみから耐荷力を検証した。
