# 第1章 流域の自然状況

## 1 - 1 河川・流域の概要

手取川は、その源を石川県石川郡の白山（標高2,702m）に発し、尾添川、大日川等の支流を合わせ、石川郡鶴来町地先に至り、これより山間部を離れ石川県の誇る穀倉地帯である加賀平野を西流し、石川郡美川町にて日本海に注ぐ幹川流路延長72km、流域面積809km<sup>2</sup>の一級河川である。

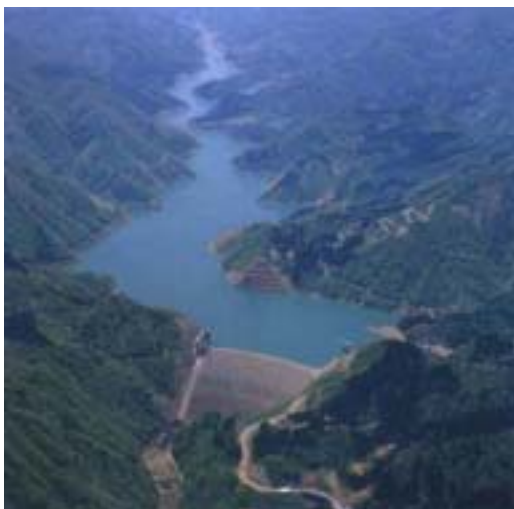
手取川ダム

また、昭和55年に完成した手取川ダムは日本でも最大級クラスのロックフィルダムであり、巨大な岩や土を緩い勾配で盛りたてて作った堤体の雄大さ、白山の山々、緑とそれらがダム湖面に美しく映し出した景観は素晴らしく、春の新緑、秋の紅葉シーズンには多くの観光客が訪れている。

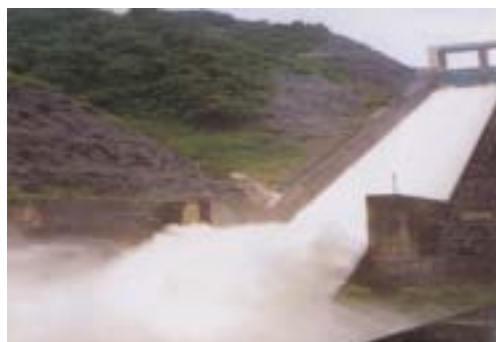
洪水調節する洪水吐ゲート(手取川ダム)

この水害を契機として新たな改修計画がたてられ、翌年には内務省直轄事業として手取川改修工事が起工され、破堤箇所の復旧と旧堤の補強が進められた。その後、昭和41年（1966年）に一級河川に指定、4,500m<sup>3</sup>/sを基本高水のピーク流量として手取川水系工事基本実施計画が策定された。翌昭和42年には基本高水のピーク流量6,000m<sup>3</sup>/s、計画高水流量5,000m<sup>3</sup>/s、ダム調節流量1,000m<sup>3</sup>/sとする全面改定が行われ、以後水衝部の補強、弱小堤の嵩上、拡築を主体に事業を進めてきた。また昭和55年（1980年）には手取川ダムが完成し、昭和43年度（1968年度）完成の大日川ダムと合わせて、計画の洪水調節が可能となり、現在に至っている。

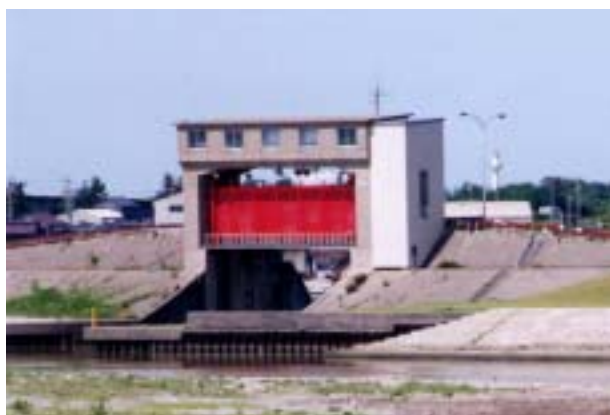
美川水門  
（石川郡美川町）

これらから得られる情報は、手取川ダム、美川水門等河川管理施設の操作、洪水時の水位予測等河川管理上また水防上重要なものであるとともに関係機関への情報提供に努めることも重要である。現在、これらの情報は(財)河川情報センター等を通じ、広く各行政機関の防災担当者へ提供しているが、これらの観測情報の適正な整理保管を行い、常に最適な状態で観測を行えるよう観測機器の保守点検・整備を実施している。また、CCTV、光ケーブル等による新しい情報通信技術等を活用した情報精度や通信回路の安全性の向上等を図り、防災時における情報内容の充実と迅速な対応が図れるよう情報基盤を整備中である。
