熊本県文化財調査報告・第二一集

|| 阿蘇大宮司居館跡 ||

熊本県教育委員会

1977年

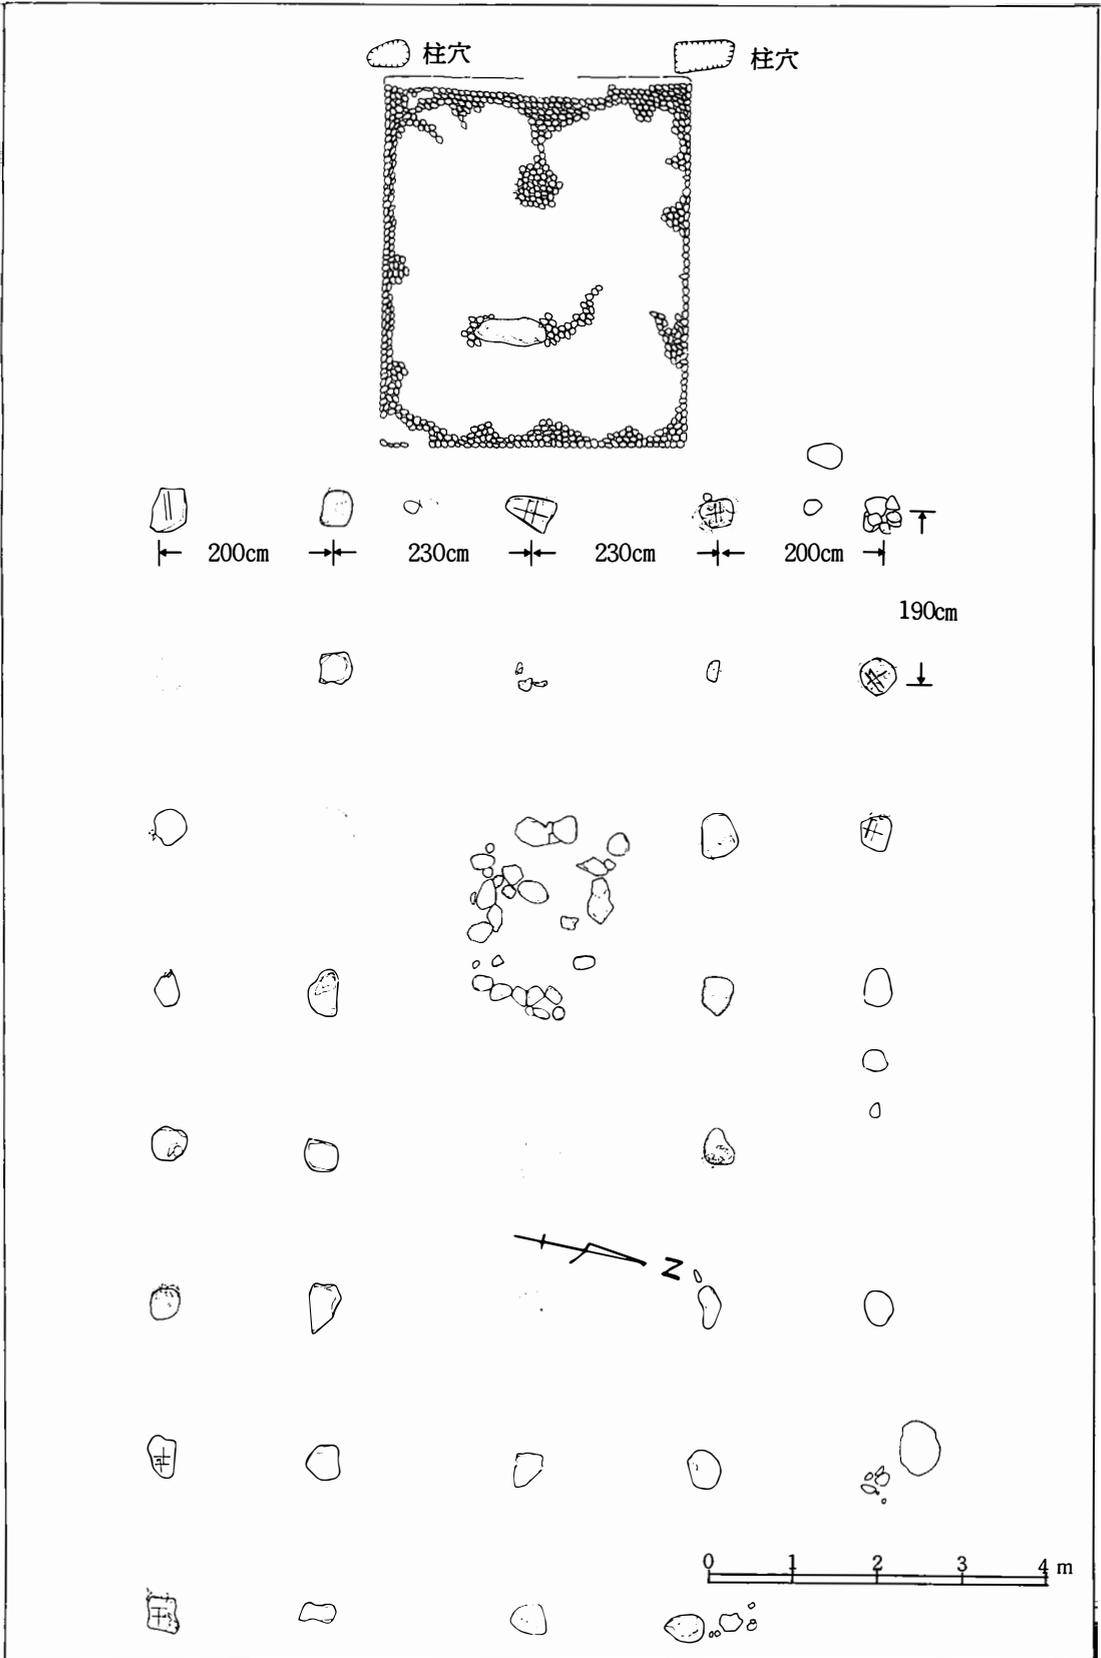
第13図

また、礎石は殆んどその石の平坦面を上にし、下の方に礫などを入れ調整し、使用しているが、平坦面のない川石等については一部凸部を打欠き、整形加工しているのが二の五を始めとする二、三の礎石に見られる。礎石に使用されている石材は凝灰石と角のなくなった安山岩が主となっている。

第一棟家屋における礎石の配置状況

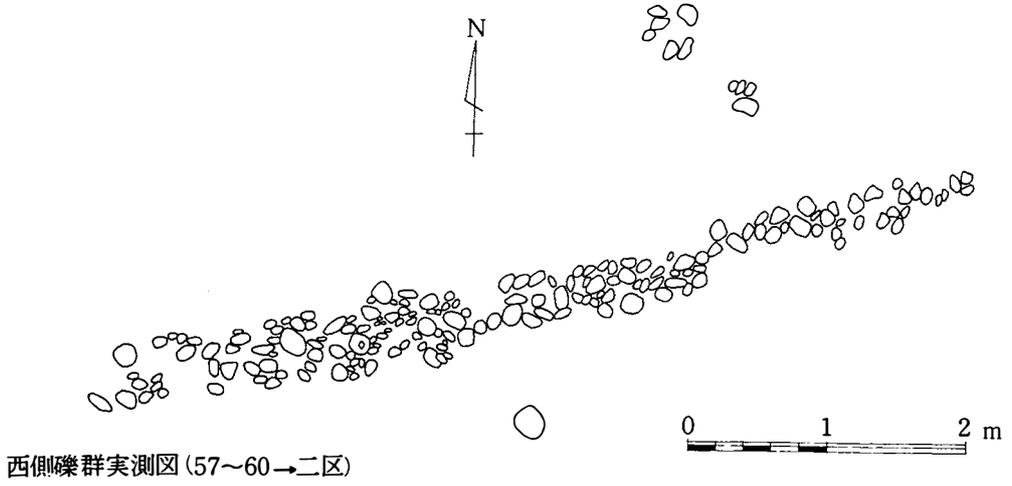
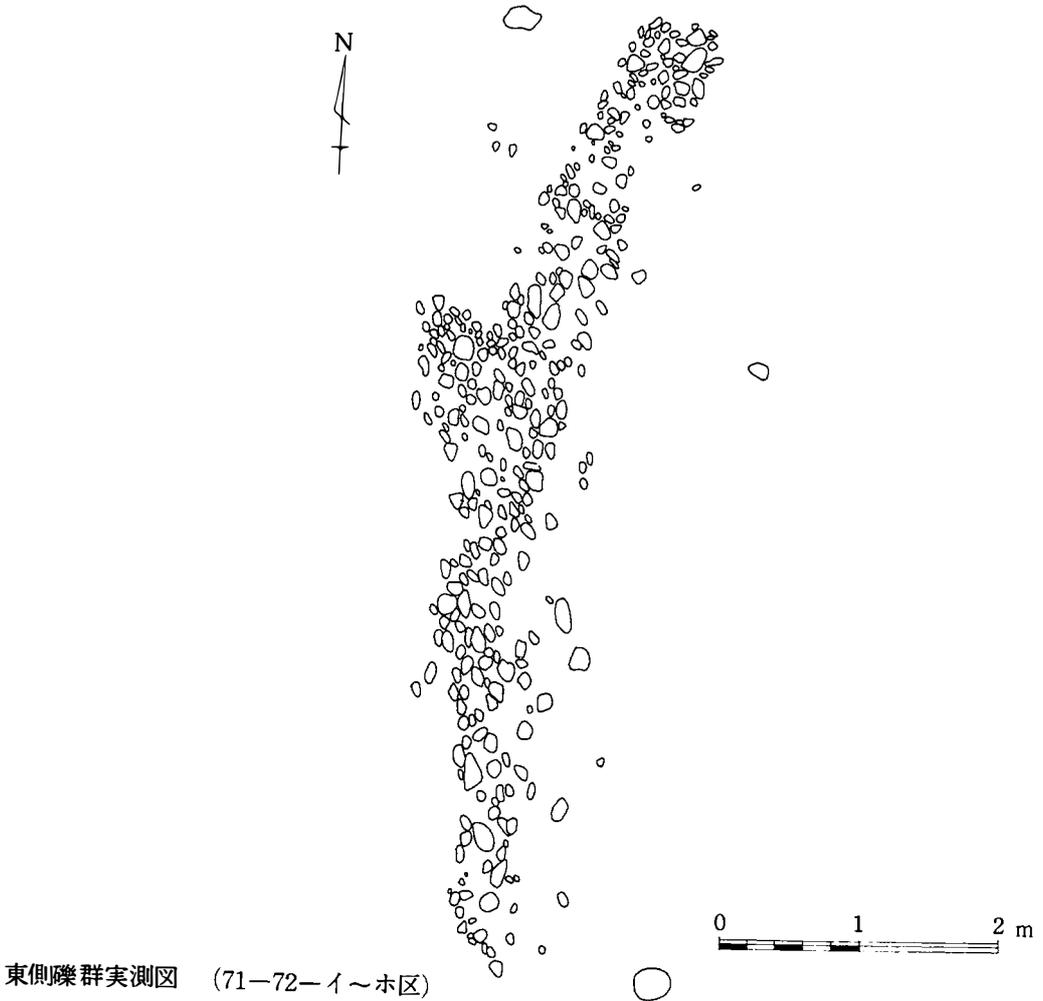
第16図(2) 東・西両礫群実測図

西側礫群 直径一〇cm前後の礫からなる西側礫群は全長が六六〇cm、幅五〇cmで帯状をなしている。従来東へ延びていたものの残欠部分と思われる。方向はやや北に傾きながら東方へ延びているが、その末端は元来、東側礫群へ接続していたのであろう。この礫群に伴う遺物の出土はみられない。

これらの各棟と何らかの関係のある遺構と思われる。しかも礫群の走る方向が、家屋跡を囲むような状況で出土しているのはいは、土塁の基底部の残欠かとも考えられる。来二つの礫群は連なっていたのであろう。時代の確実な決め手はないが、記録保存の立場上ステレオカメラによる図面作成を行った。

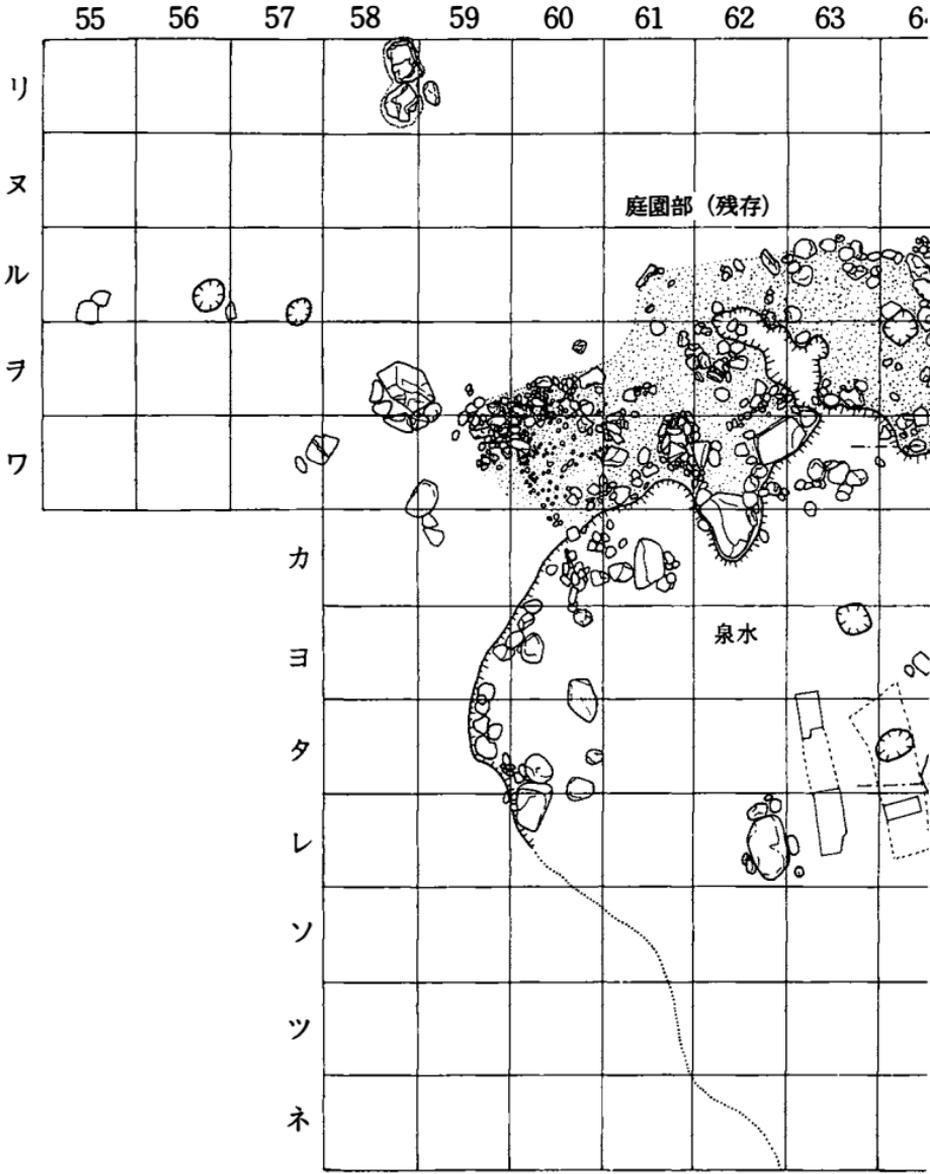
第17図

第一棟下部の柱穴を有する家屋 第一棟の礎石を取り除いた後、さらに一〇cmほど掘り下げた結果、東西に直線上に走る六個の穴の列を発見した。この穴の列が発見されたのは、第一棟家屋の棟の真下の部分にあたる。形状は楕円、長方形、その他と混り一定ではない。楕円の長径は一三〇cm、短径が七〇cm、長方形では長軸が九〇短軸が五〇cm、深さ五〇cm位の穴である。列をなす他の穴もそれと前後する数値を示している。柱間に、一定の規則性を持つので、前時代の柱穴列に間違いのないと思われる。

第一棟以前の遺構状況（庭園部と家屋柱穴跡）

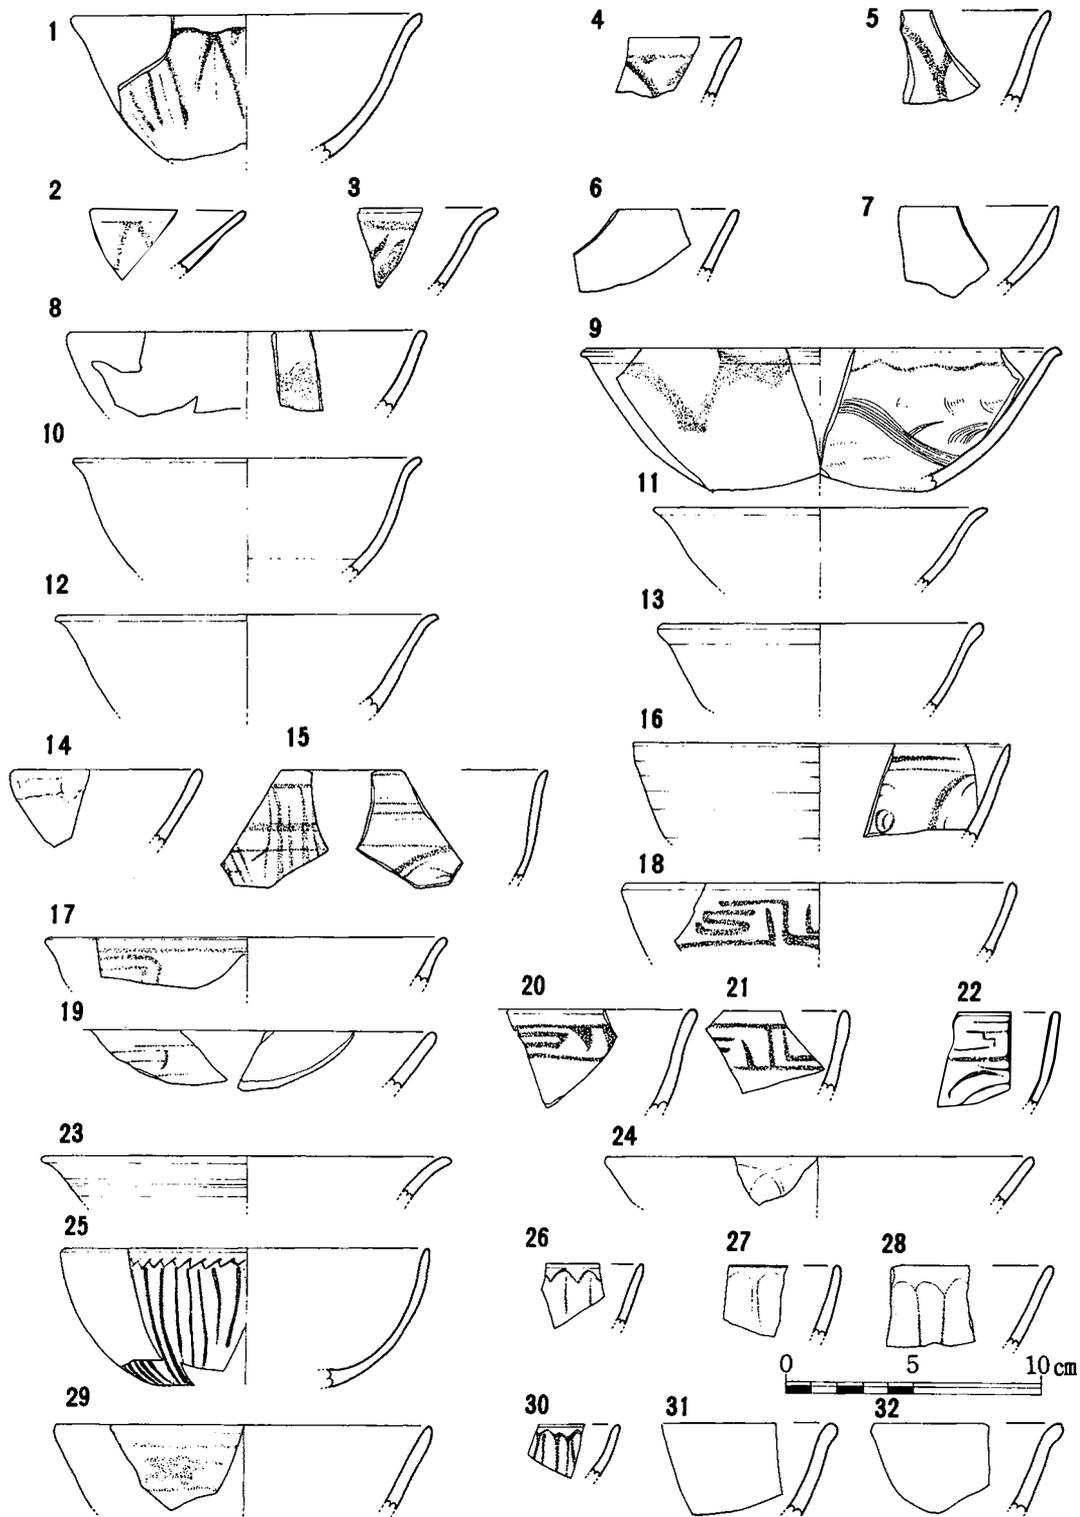
第26図 出土遺物実測図 (青磁碗類)

みられるが酸化したものであろう。10～13までの青磁は、いずれも灰色がかつた緑色の施釉がかけられ、内外共に釉に小ひびが走り施文は見られない。器肉は三・〇mm前後と薄く、胎土は黒色である。口縁部が直下で急激に外へ反り返るのを特色とする。

14の破片は、淡い緑色に白い灰状の噴出物が肌面に浮かび上っているが、窯変したものであろうか。口縁部が厚く、口唇部もまろやかな楕円を描いている。先年調査した竹崎城からも同様の青磁片が出土している。この破片も一五〇年前後のものと思われる。

16の碗も胎土が灰色であることと、外面が無文であることを除いては、15と同様のものである。17から22までは、第一棟よりさらに下部の、柱穴を持つ建物の床面および泉水内から出土した碗の破片である。このため、第一棟床面出土の青磁より若干古い時期のものと思われる。これら一連の碗の口縁部直下外面には、幅一・五cmの間に沈線による入組文が帯状に巡らされている。直線を主体とした迷路状の入組文(雷文)は、篋による沈線で描かれるため釉が流れ込み、凸凹の少いやわらかな仕上げとなっている。わが国の中世の火舎口縁等に普遍的に見られる菊花文と同様、当時の中国人に好まれた文様なのであろう。

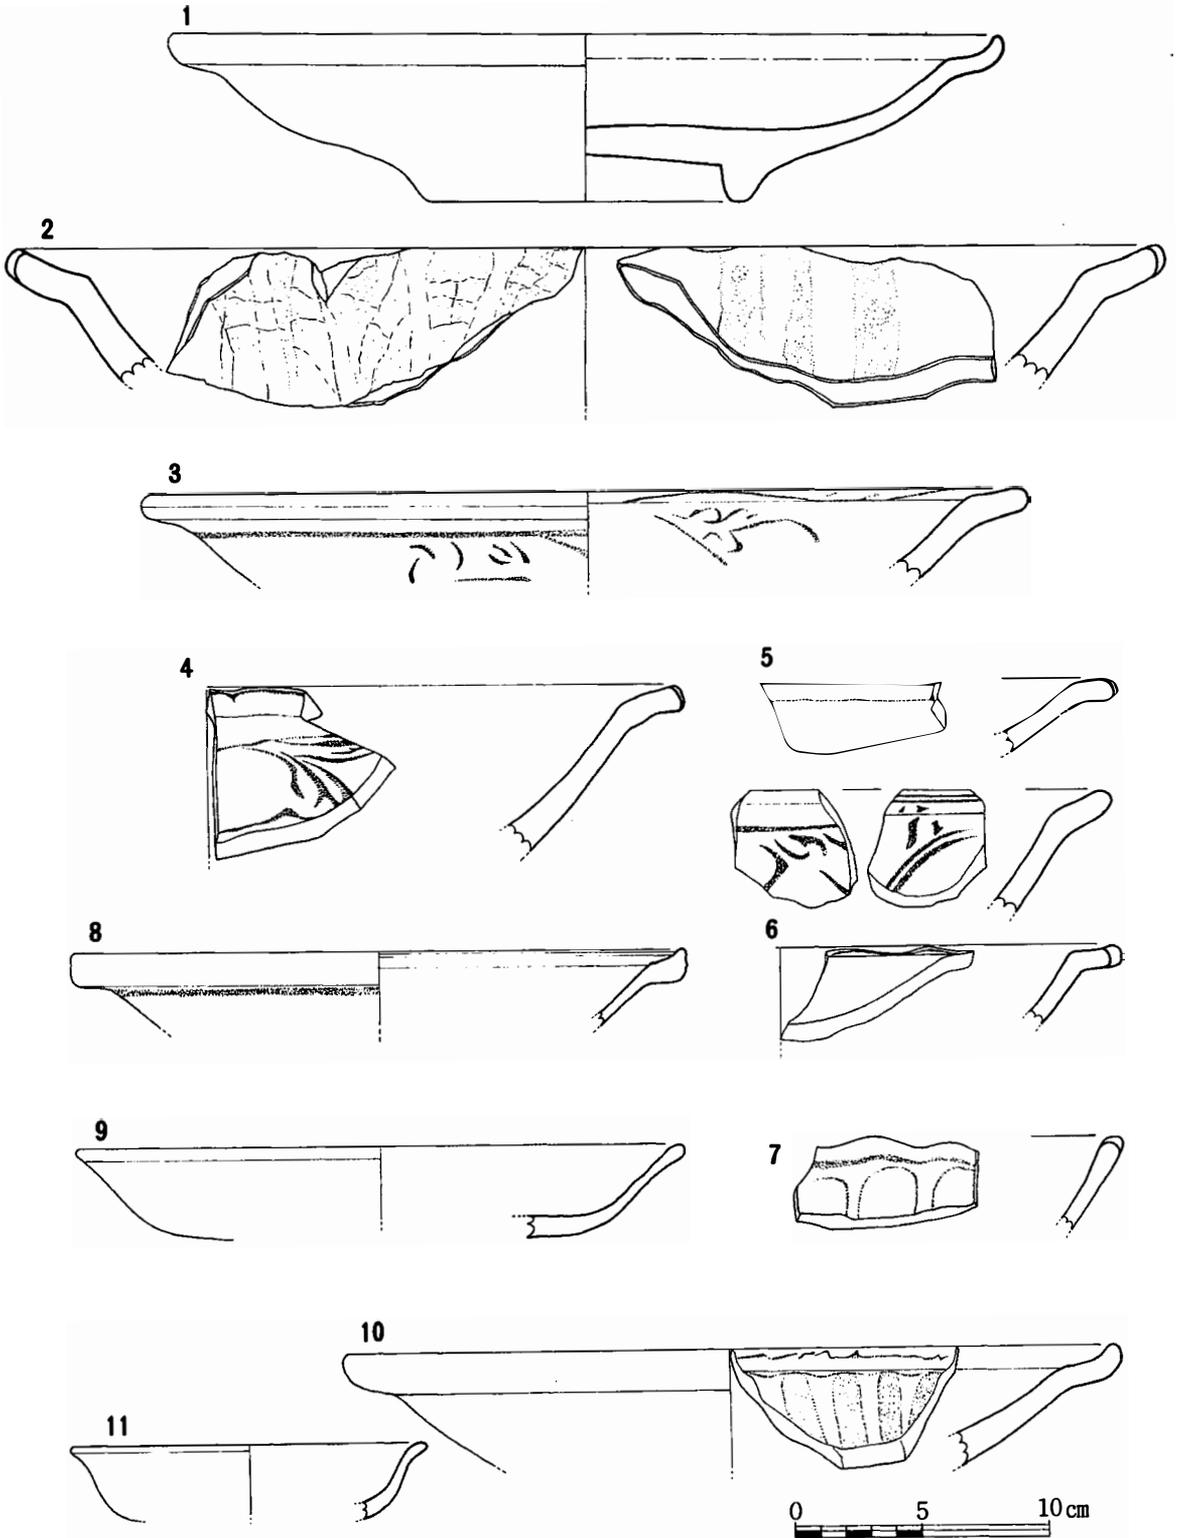
第27図 出土遺物実測図 (青磁皿類)

青磁大皿1 三つの破片となつて出土したが、口縁、胴、高台部共に揃つており復元可能であるため図上で復元した。皿の口径は三四cm、深さ六・五cmで一般の中世遺構からの出土はほとんど見られない豪華な大型の皿である。色は暗緑色をなし、五mmの厚さの施釉が認められる。釉は高台の畳付部および外底部にまで及ぶ。胎土は白に近い灰白色である。

青磁大皿口縁2部(破片) 口径が四五cm以上もあり胴部の厚さも一、六cm前後あるので1のものより更に大型の皿と思われる。口唇部にゆるやかにうねる波状の凹凸が施されている。

青磁大皿口縁部3(破片) 図上復元による口径は約三四cmあり、1と同様の大型の皿である。外に向つて開きながら立上つた胴部は口縁部近くで稜線を描いて折れわずかに傾斜を持ちながら水平方向に向つて延び幅二・五cm程度の帯状の口縁を形造る。内外の胴部および帯状をなす口縁部には篋でかすかに描かれた流れるような唐草文が全体に大きくうねつてゐる。施釉は明るい緑色を呈している。なお高台部はないが器高は六〜七cmであつたと推定される。

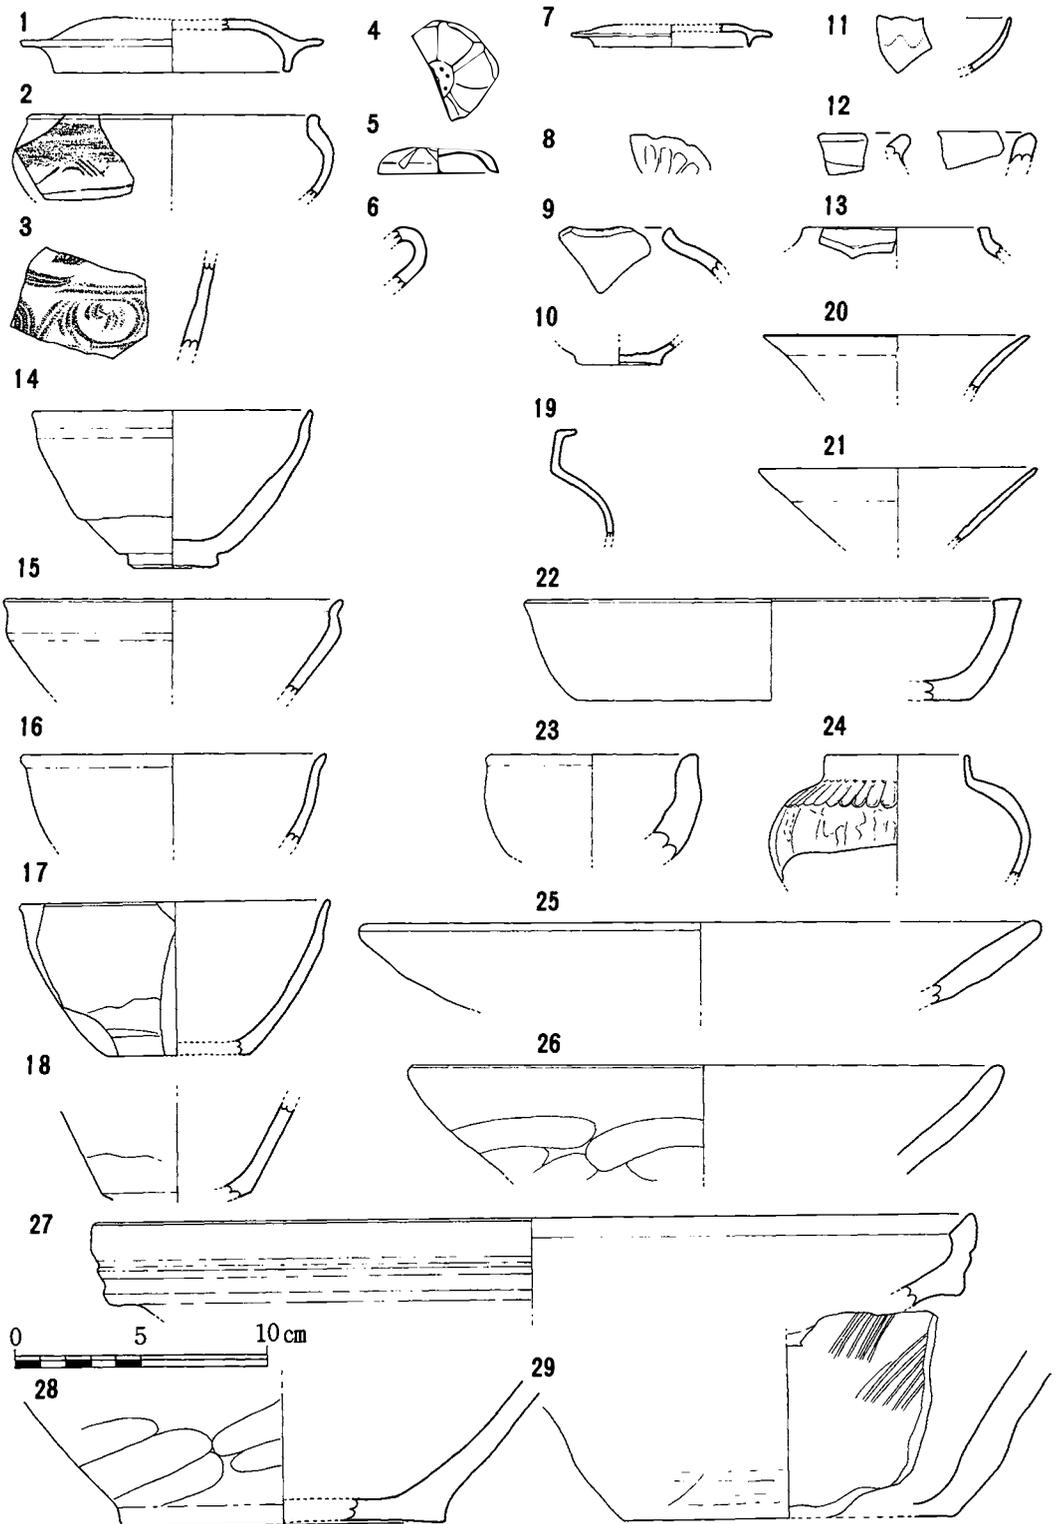
第28図 出土遺物実測図 (青白磁・その他)

天目茶碗 全体の三分の一程の出土であるが、口縁部から高台部まで続き一片の破片であるので、石膏で復元を試みた。この碗は、口径が一〇・八 cm、器高が六・一 cm、高台の直径が三・四 cm、高台の高さが三 cm と、どちらかといえば小型の茶碗に属する。腰から高台にかけての二 cm を除いては、器全体の内外に、ガラス質の光沢に富む暗褐色のいわゆる天目釉がかけられている。特に腰部の釉際のなだれの部分では、黒褐色釉がたまり〇・三 cm 程度の厚さになっている。この釉際に若干薄柿色の釉が残るので、下釉を施した上に暗褐色の上釉が施されたのであろう。この釉際より下は、白色の素土が現われている。胎土もまた白色である。この天目もやはり、室町末頃瀬戸か美濃で焼かれた和物と思われる。

胎土は四片のうち二片が粒の荒い白色で、他の二片は灰色および薄赤色を呈している。胎土の白い和物とみられる天目は、調子が荒つぱく建窯タイプではない。型は中国の姿を忠実に写しているが、瀬戸か美濃で焼かれた可能性が強い。おそらく天文から天正頃にかけて製作されたものであろう。

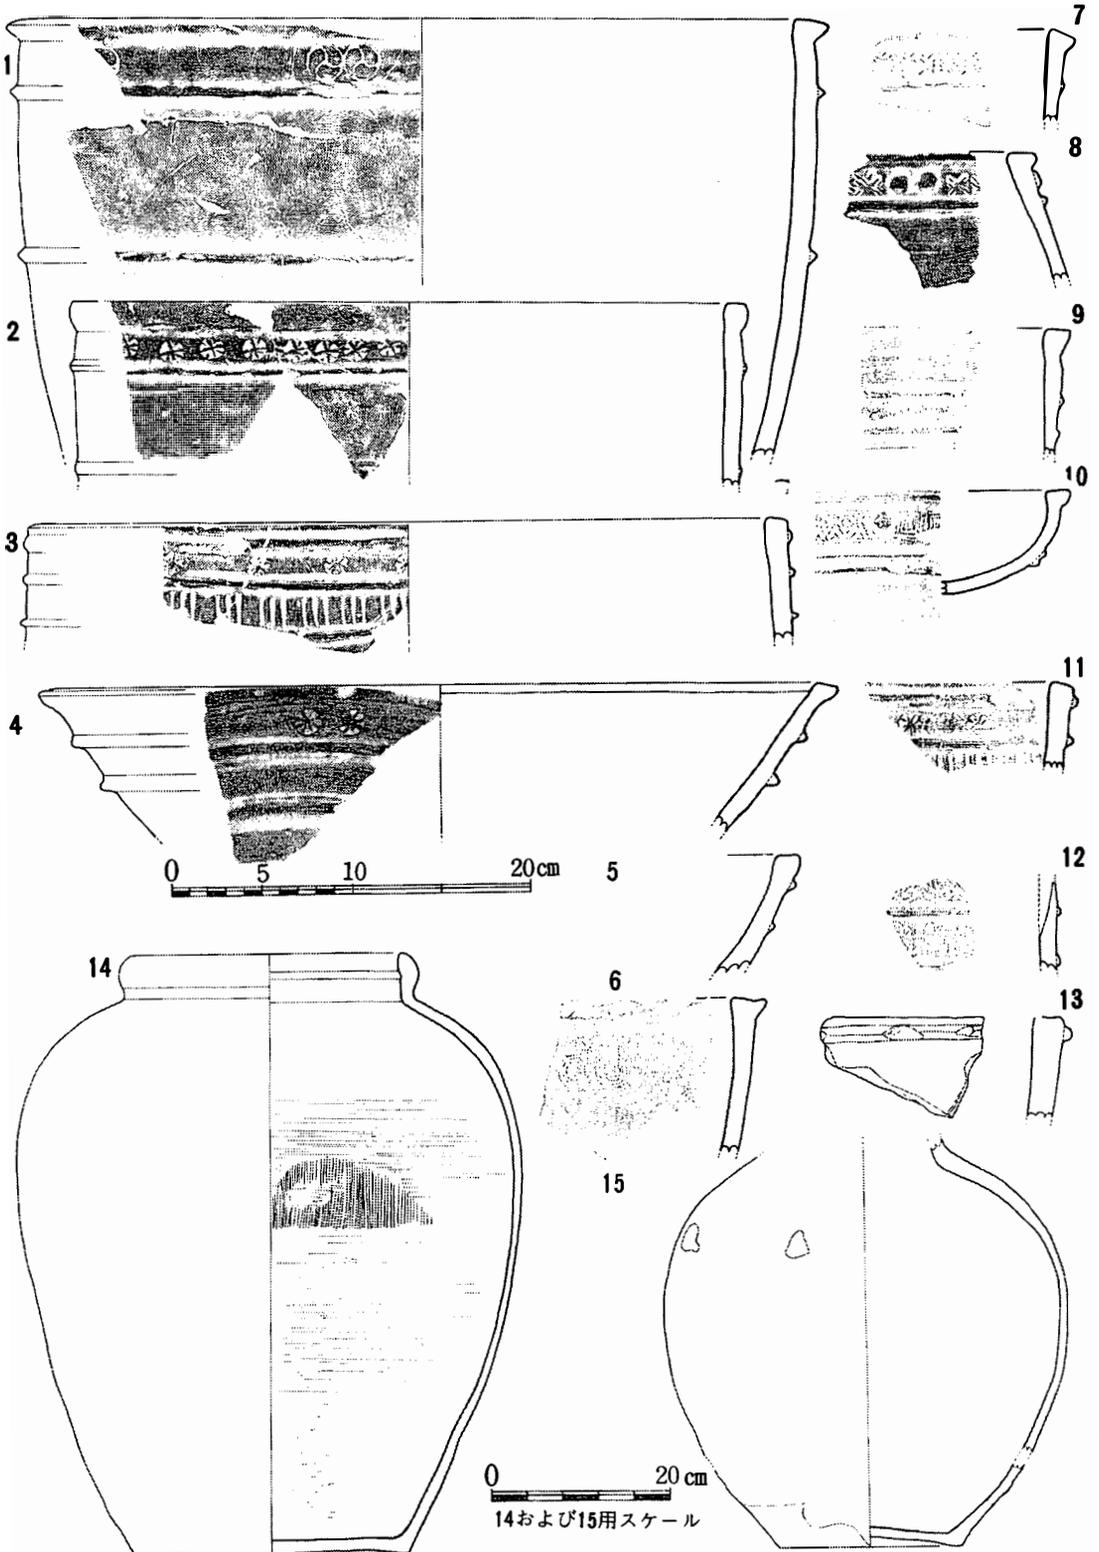
第29図 出土遺物実測図（瓦質土器と炆器類）

以上の摺鉢の外に同様の瓦質土器の口縁が五個体分ある。このうち四個は口径が四七cm前後、器高が一五cm前後のたらい状の器である。これらも底には三足を持つ器であろう。摺鉢と同様、口縁部直下に菊花等の文様が施され、二条の三角状の突帯が巡っている。胴部の形状

としては、底部からわずかに内弯して外に聞き口縁を形成するもの、立上りから大きく外に聞き口縁直下で立上りが急になり、口縁部を形成するもの等に分けられる。共に物洗い、洗顔等に使用されたものと思われる。

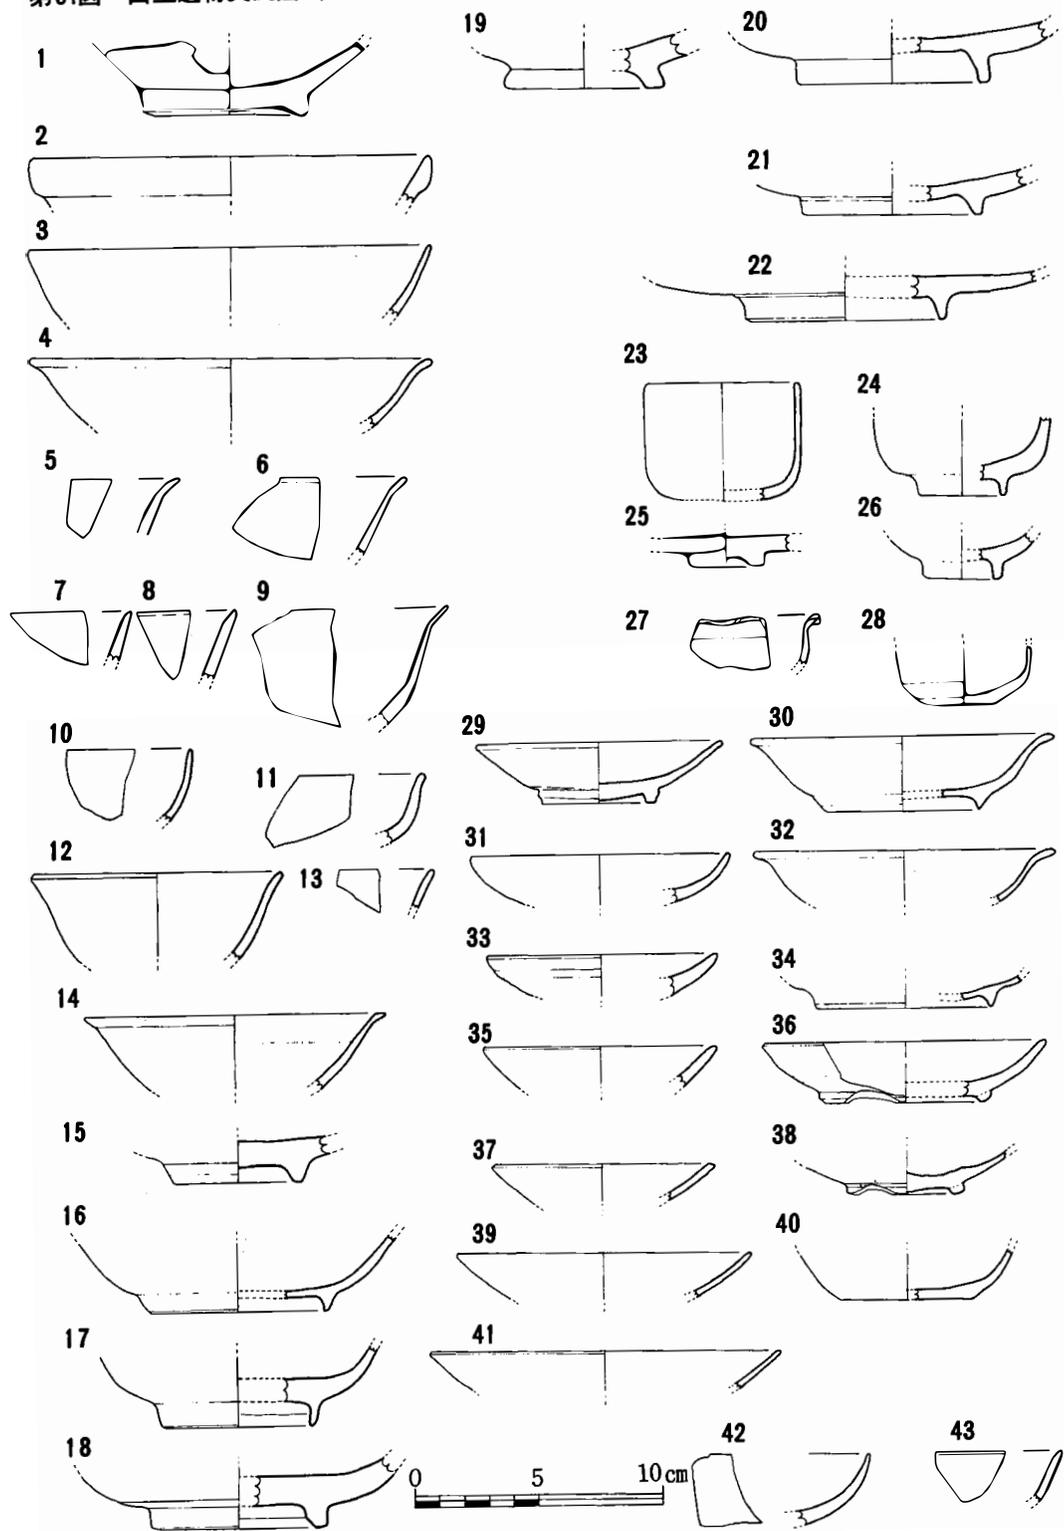
第31図 出土遺物実測図 (白磁碗皿類)

青磁に次いで相当量の白磁片の出土を見た。器形から分類すると碗および小皿片で占められているが、なかには大皿や湯呑みと思われる竹筒状の器形をなすもの、波状口縁の鉢状の器形をなすもの等も若干含まれる。時代は明代の白磁が多く、南宋代のもも2、3片見られる。

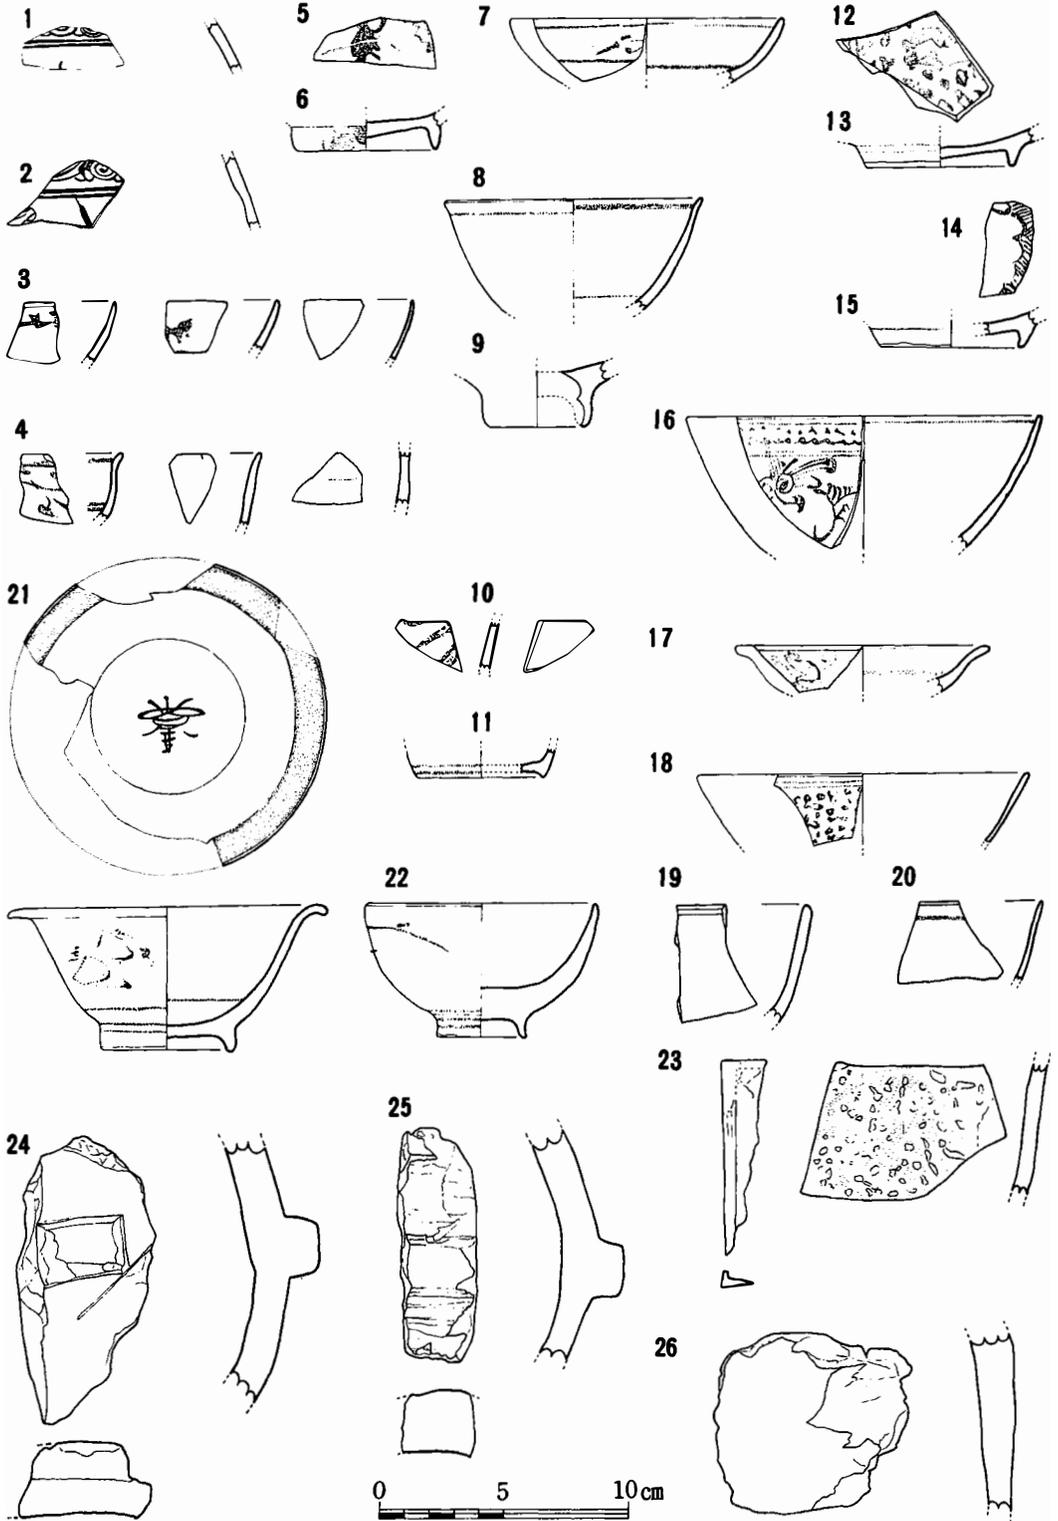
第32図 出土遺物実測図 (染付・石鍋類)

元代の染付は第一棟西側の下部遺構床面より出土したもので、これは第一棟時代以前の家屋の柱穴に伴なうものである。第32図の1および2で長さ五cm前後の破片となっているが、瓶の肩部で同一個体の破片と思われる。外面の胴から肩部にかけてやや青味がかった白の素地に黒ずんだ藍色で文様が描かれている。上下二か所に走る二条の線の間に渦巻き文が連続して巡っているようであるが、破片のために何の文様かはつきりしない。しかし地肌の色と黒ずんだ藍色の文様は、元代の染付の持つ特有の感じをよく表している。内面は口縁から肩部にかけ施釉が認められるが胴部には見られない。この二片の外、皿の底部片が出土しているが文様は不明である。

明代の染付は第32図の3〜15まで(8を除く)の破片でこれらは明代の後半頃景德鎮で製作されたものと思われる。肌が灰白色がかつてお

清代初期の染付片も五〜六片出土している。第32図の16から20に該当するものでやはり碗皿等の日常雑器類の破片が主なものである。素地はやや青味がかった澄んだ白色をなし藍色が明代のものにくらべ明るく鮮かになっている。皿等に見られる文様は前代の唐草の文様を踏襲したものもある。小まめな斑点状の意味のはっきりしない文様が多くなり、口縁部や、高台部等の内外には好んで数条の線が巡らされている。製作地ははっきりしないが恐らく広東省か福建省付近で焼かれたものではなからうか。

石鍋 浜の館の泉水内の落ちこみ内から焼土に混つて三点の石鍋の破片が採集された。いずれも滑石製の石鍋である。第32図の24は一・四 cm × 五・七 cm の破片となつており、帯状突起が造り出されている。第32図25も同様の破片である。二六のもっとも薄い部分は〇・九 cm で底部に近い個所であろうと思われる。三点とも厚さ、色調など異なるので別個体の破片であろう。帯状突起は肩部に設けられており、室町期に多く見られる土製羽釜等に類似した形態を持つ石鍋であろう。再加工は行われていない。

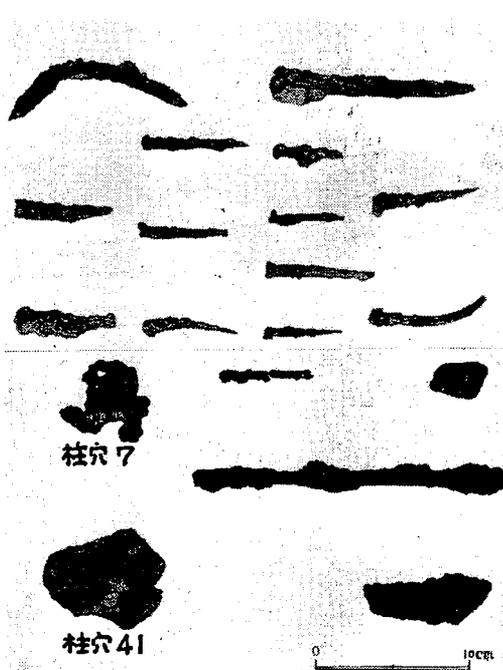
第33図 (柱穴7・柱穴41のふたつの鉄滓はⅡ区出土のもの。)

鉄製品
鉄滓二個、用途不明鉄片一個、鉄釘数本が出土している。一方が一七二g、柱穴七から出土したもので柱穴四一から出土した大きな弧を描いており長さ八・五 cm で、厚さ〇・二 cm 程度、幅は三・五 cm と一・三 cm と左右で数値が異なる。残欠となっているが、復元すれば直径七 cm 前後の弧を描く鉄製品である。兜に付属する用品とも思われるが明確でない。鉄釘は、I 区の礎石を持つ第一棟に比べ出土は少なく一寸釘が数本検出されたに過ぎない。すべて角釘で腐蝕が激しい。

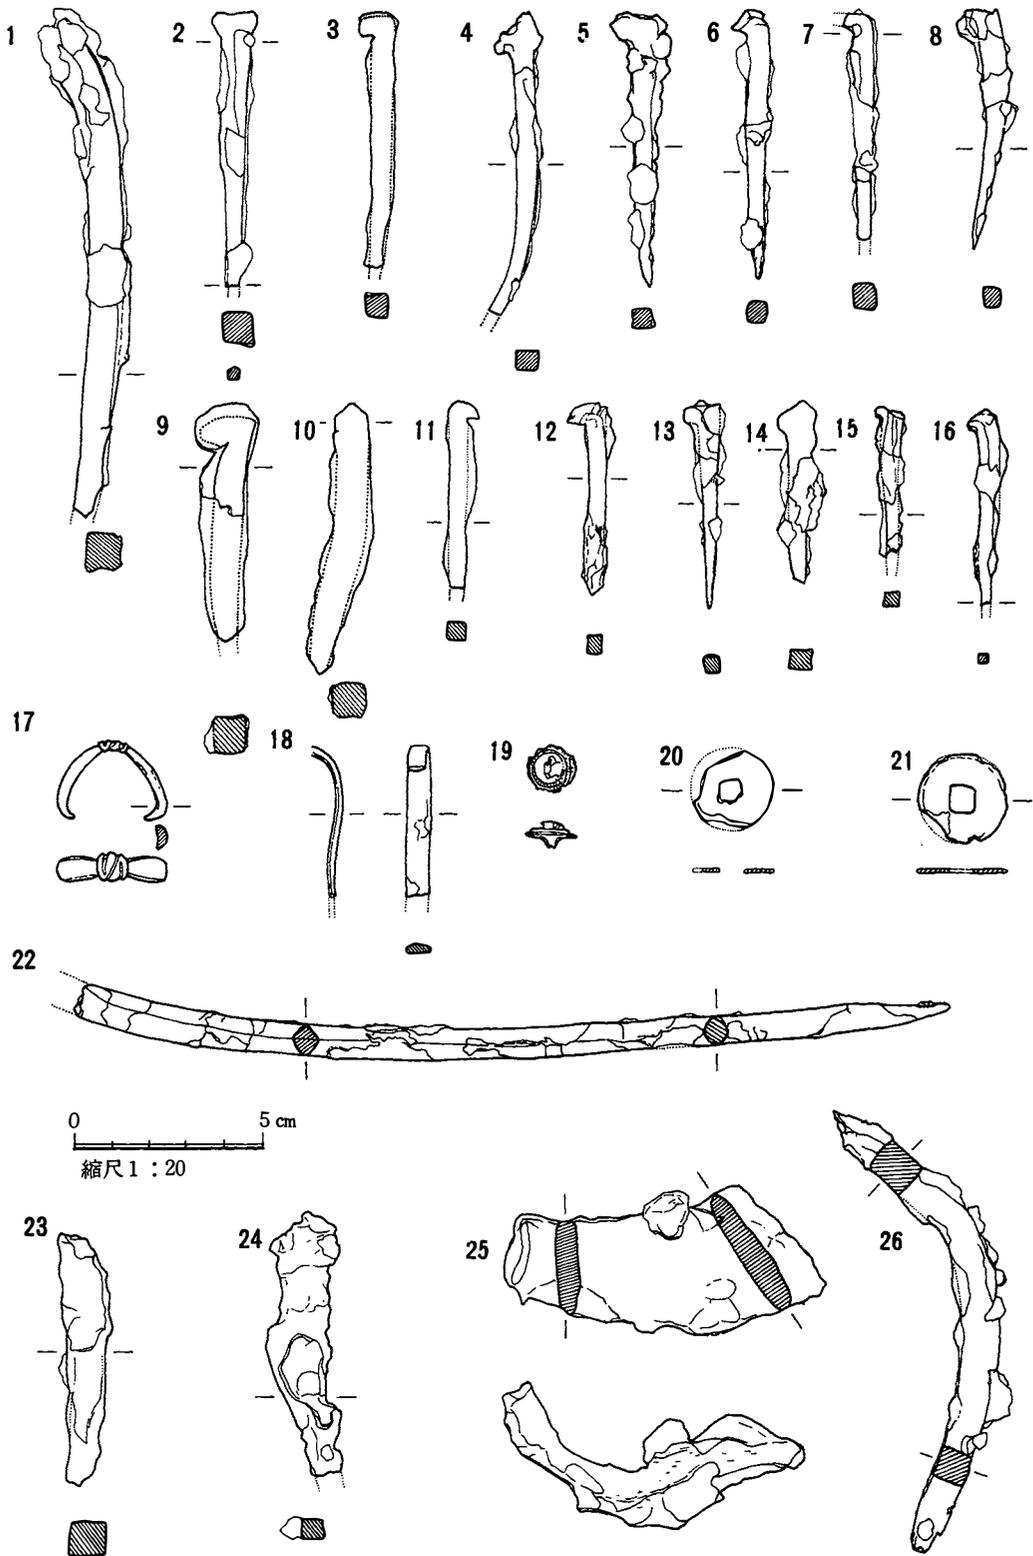
第34図 出土遺物（鉄製品と銅製品の一部）

径二・一 cm の円形をなすもので中心部に〇・六×〇・四 cm の長方形の孔が有り、この部分から放射状に花卉が手彫りされている。太刀の飾り金具として使用されたものと思われる。共に銅の素地に金を張ったもので緑錆の間より金張りの一部がのぞいている。この外、長さ八・八 cm、幅〇・四 cm の棒状の銅製品の残欠が出土したが、簪片であろうか、また金張りの銅製容器片や摘みのついた銅製の容器の蓋片が、庭園池底部より出土している。また第一棟北側からは銅製の笄が発見された。元は金張りであったらしく渡金の跡が僅かに見られる。一方に耳搔ぎが付いており、他方は欠損しているが、全般的に古い型式を持つ笄である。

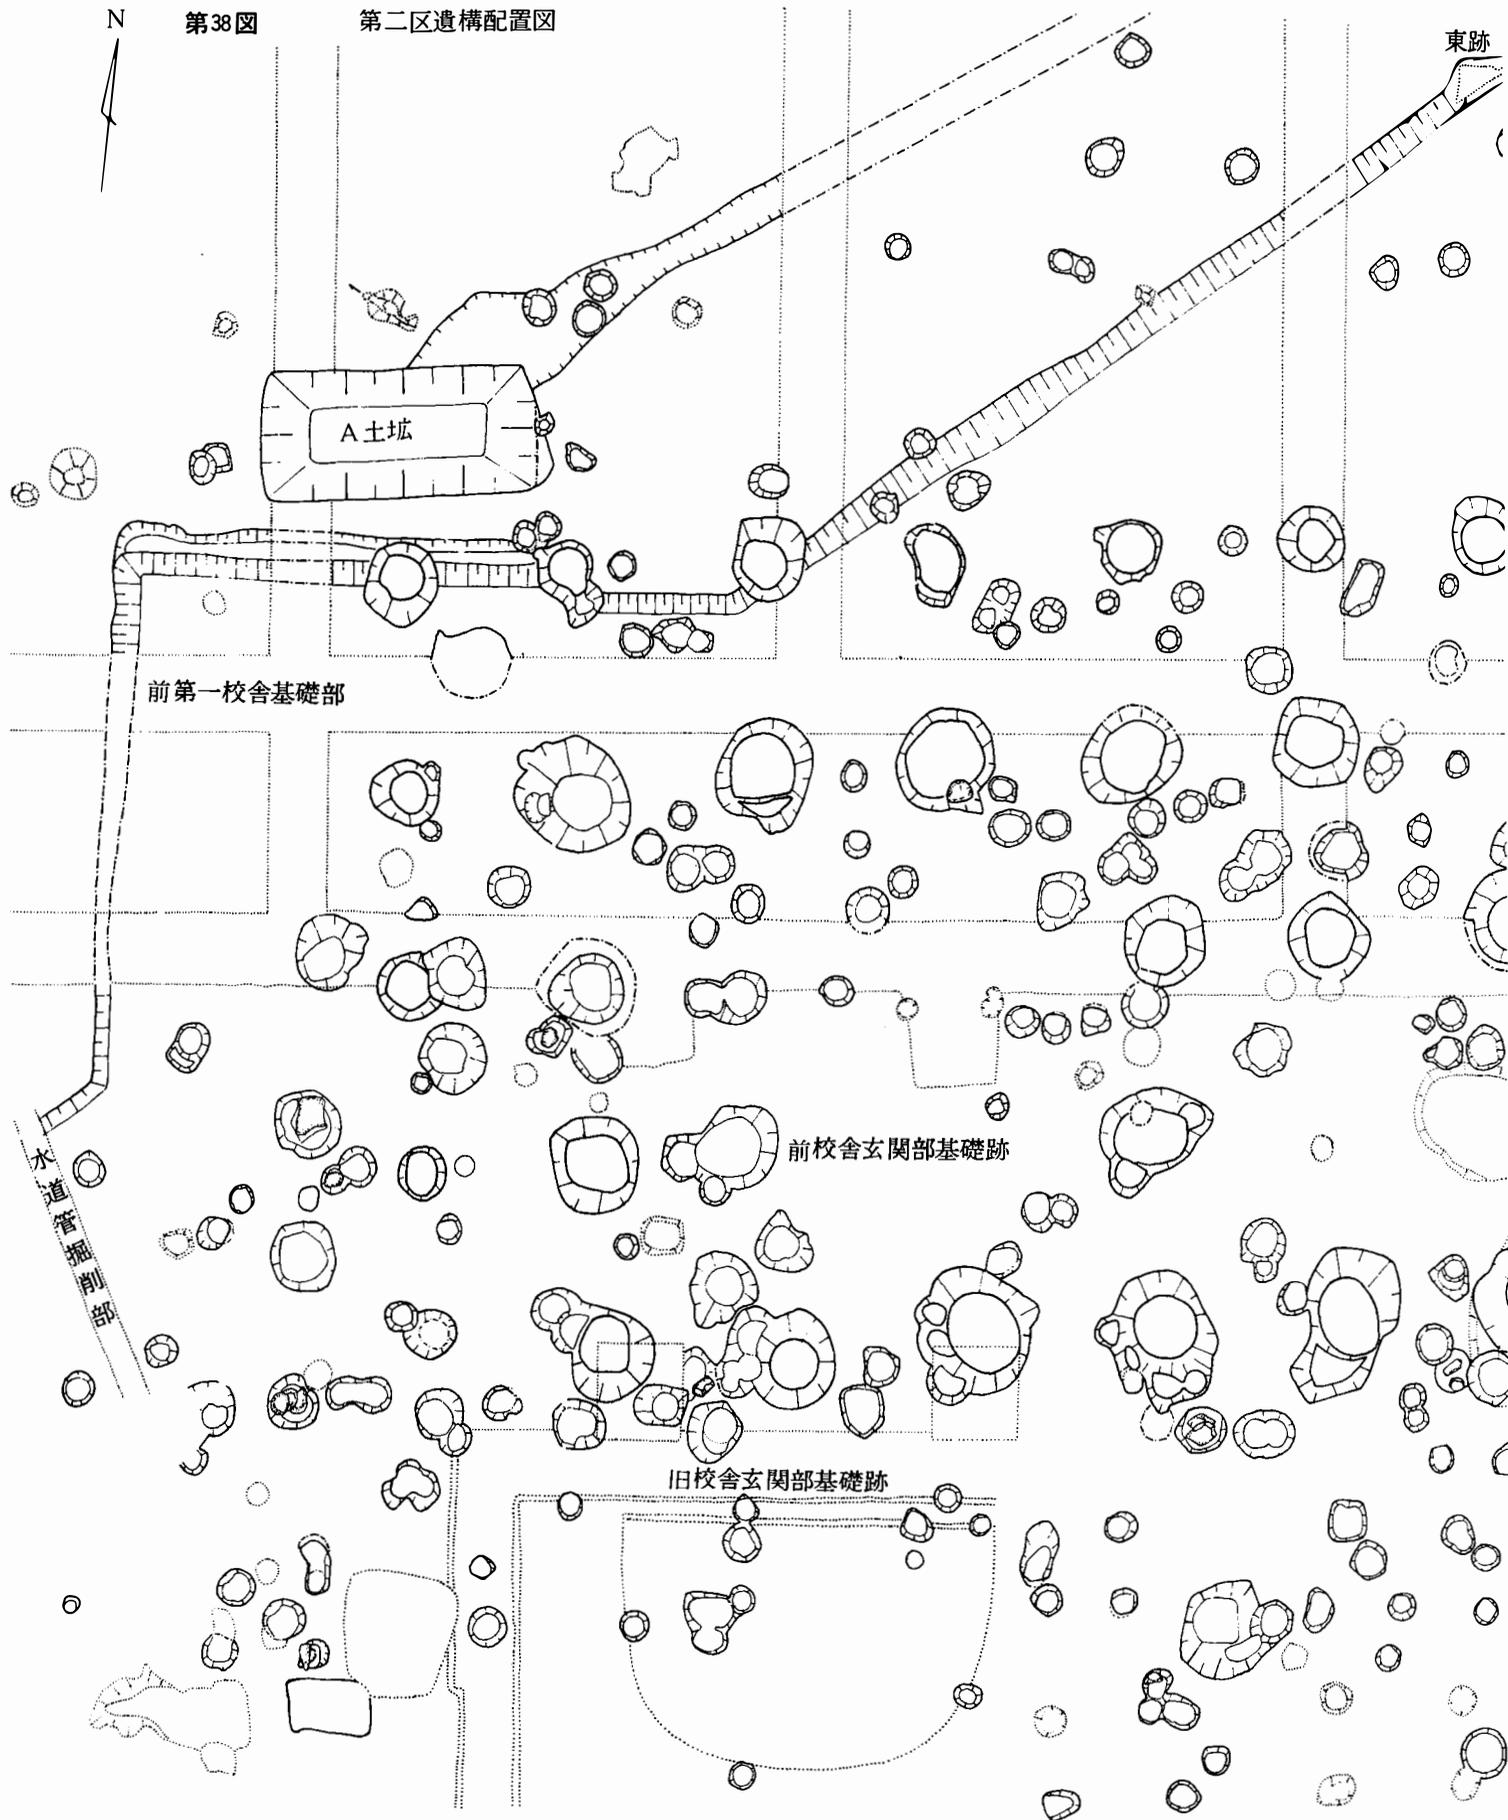
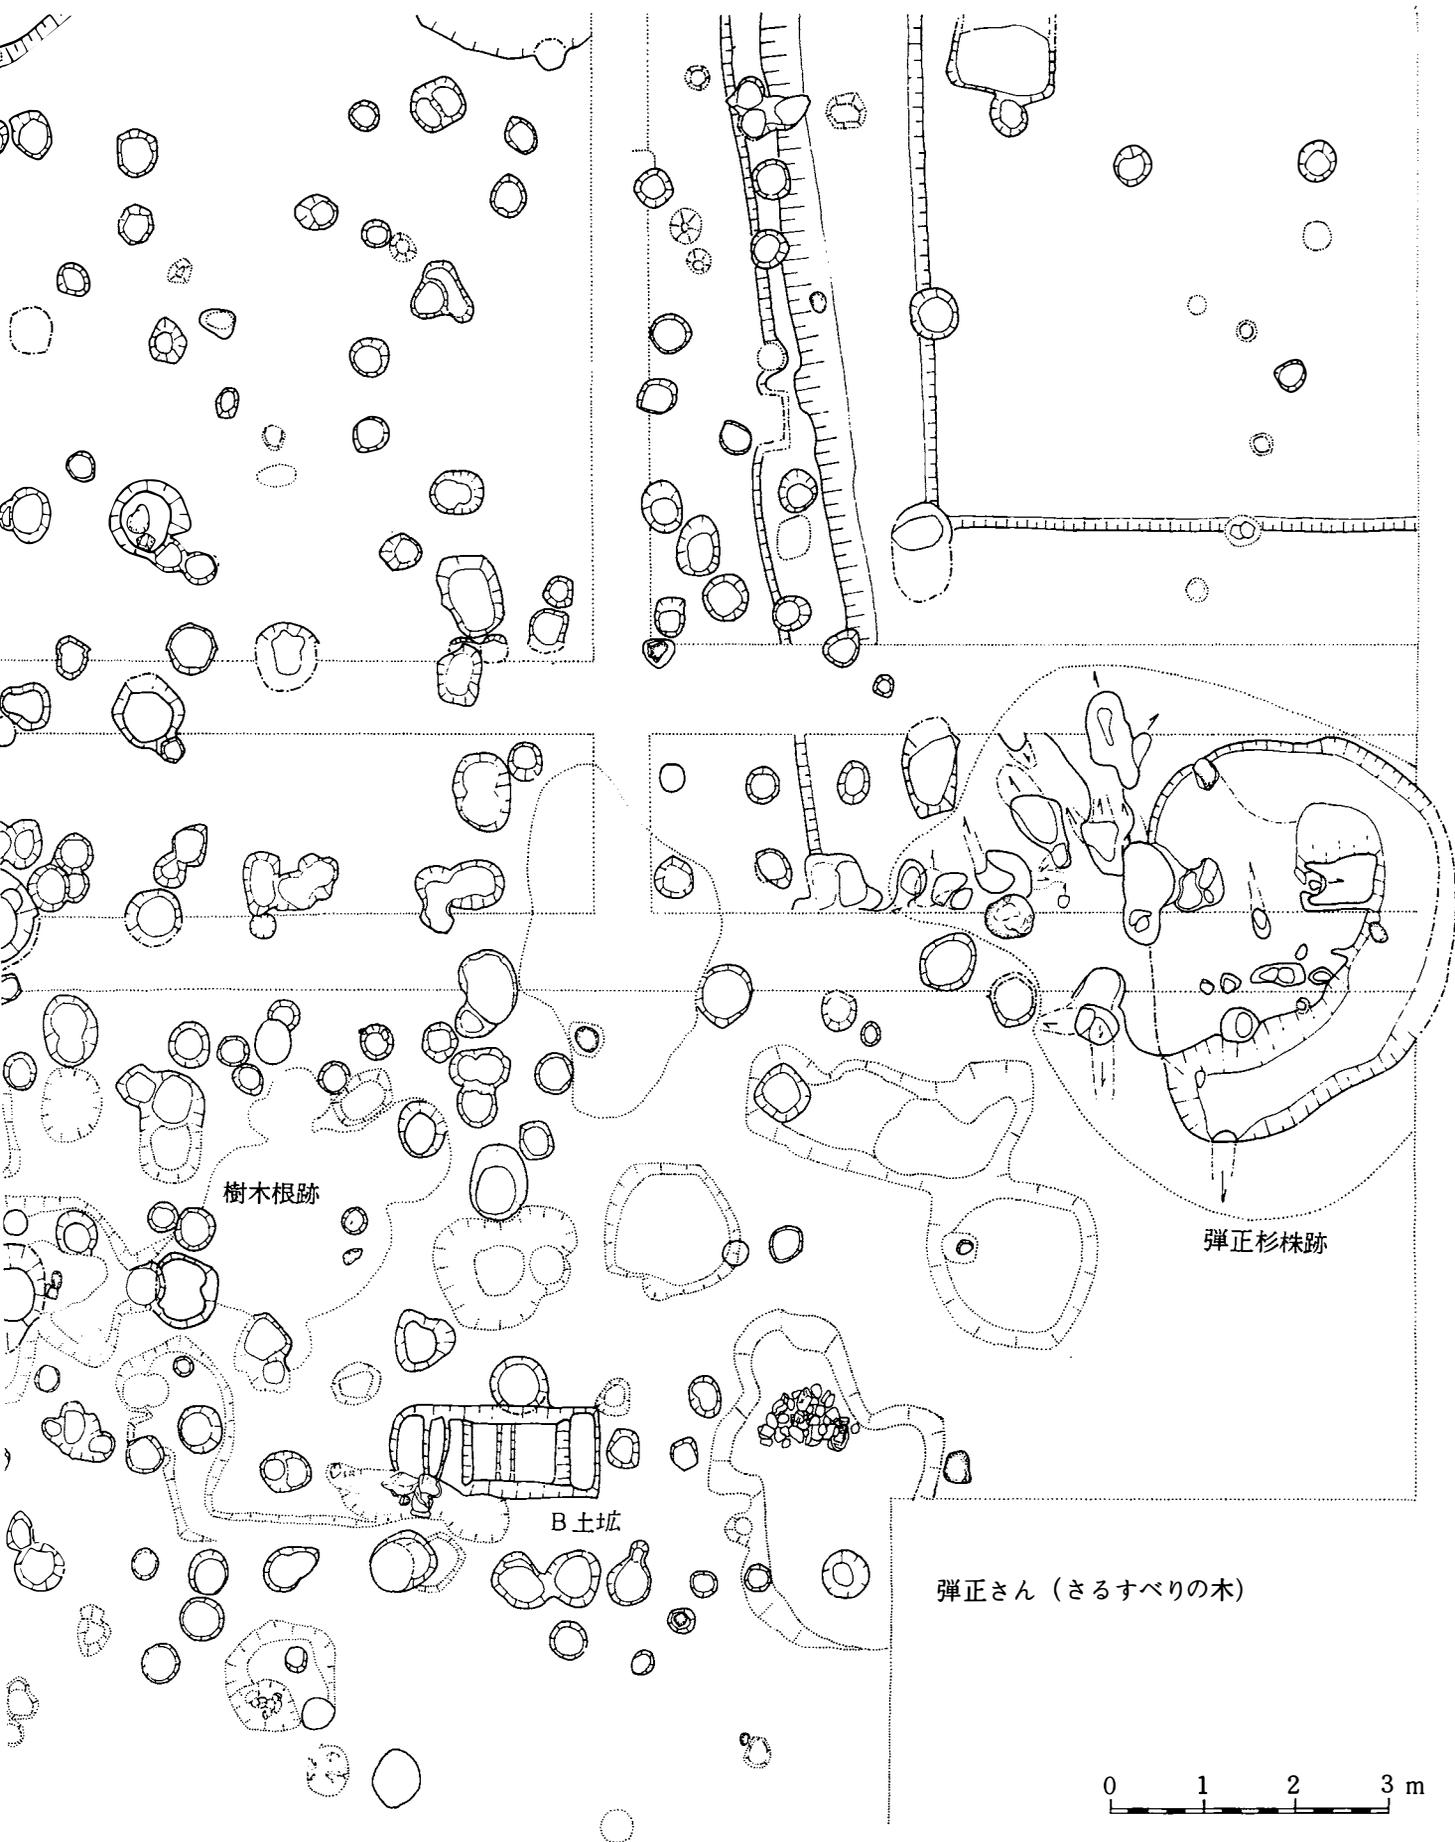
第38図

第二区遺構配置図
