熊本県文化財調査報告・第二一集

|| 阿蘇大宮司居館跡 ||

熊本県教育委員会

1977年

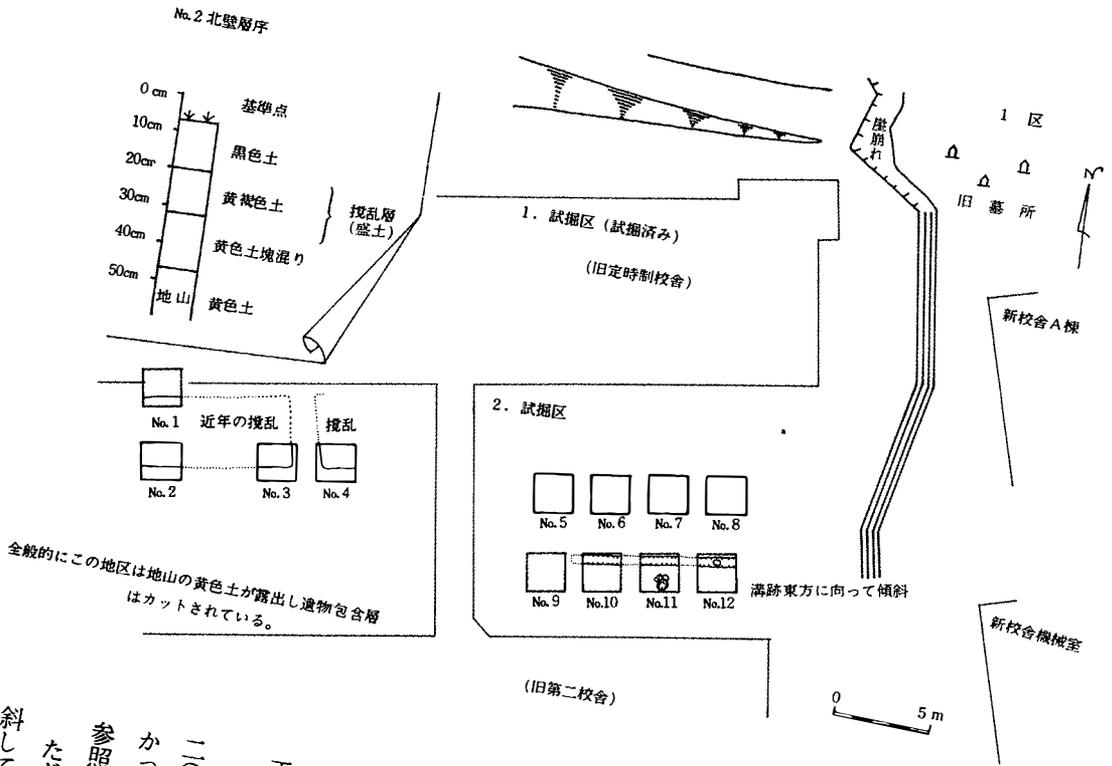
第 43 図

2 区北側一帯の試掘状況

全般的にこの地区は地山の黄色土が露出し遺物包含層はカットされている。

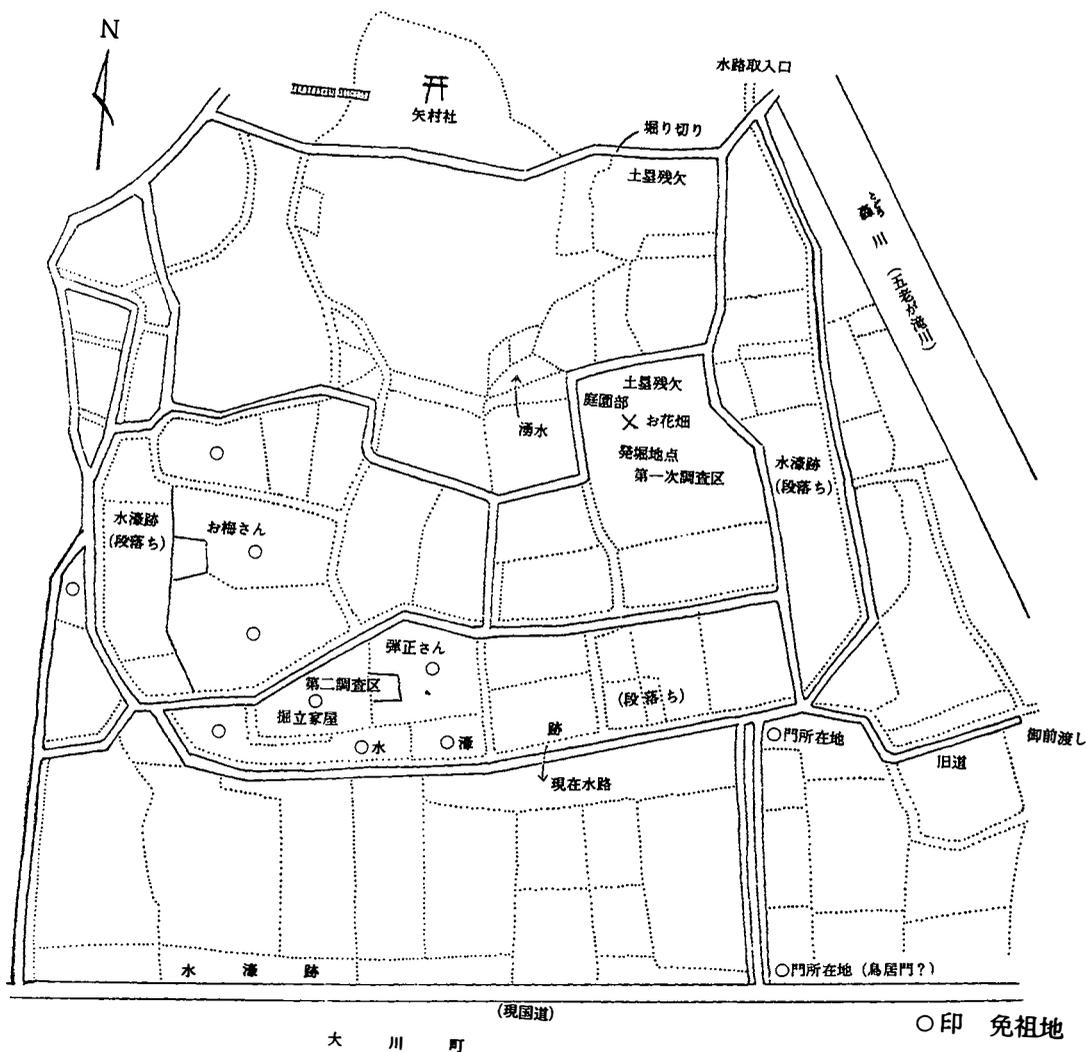
第49図

明治の地籍図上に見られる浜の館の規模
—矢部町大字城平字東前田—

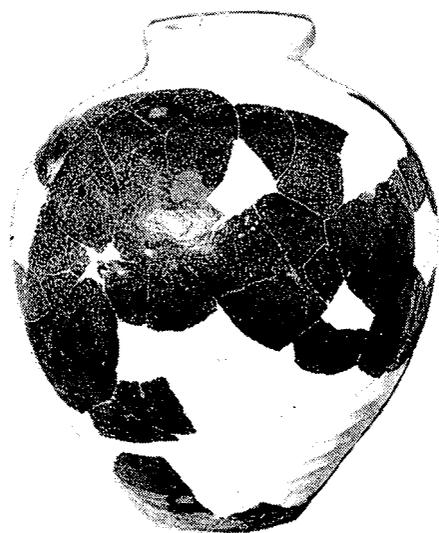
第50図 第一棟家屋に伴う壺

中型壺 浜の館内では一番新しい時期の第一棟に伴う壺で、第一棟床面と同レベルの当時の表土面から出土した。出土箇所は第一棟の南側にあたる68ノネの部分で、破片は一箇所集中していた。口縁部が失われて全体の身丈は不明であるが、約四五cmの高さを持つ小型の壺であろう。底部は曲線をもって外に向って立上り、底部より二七cm

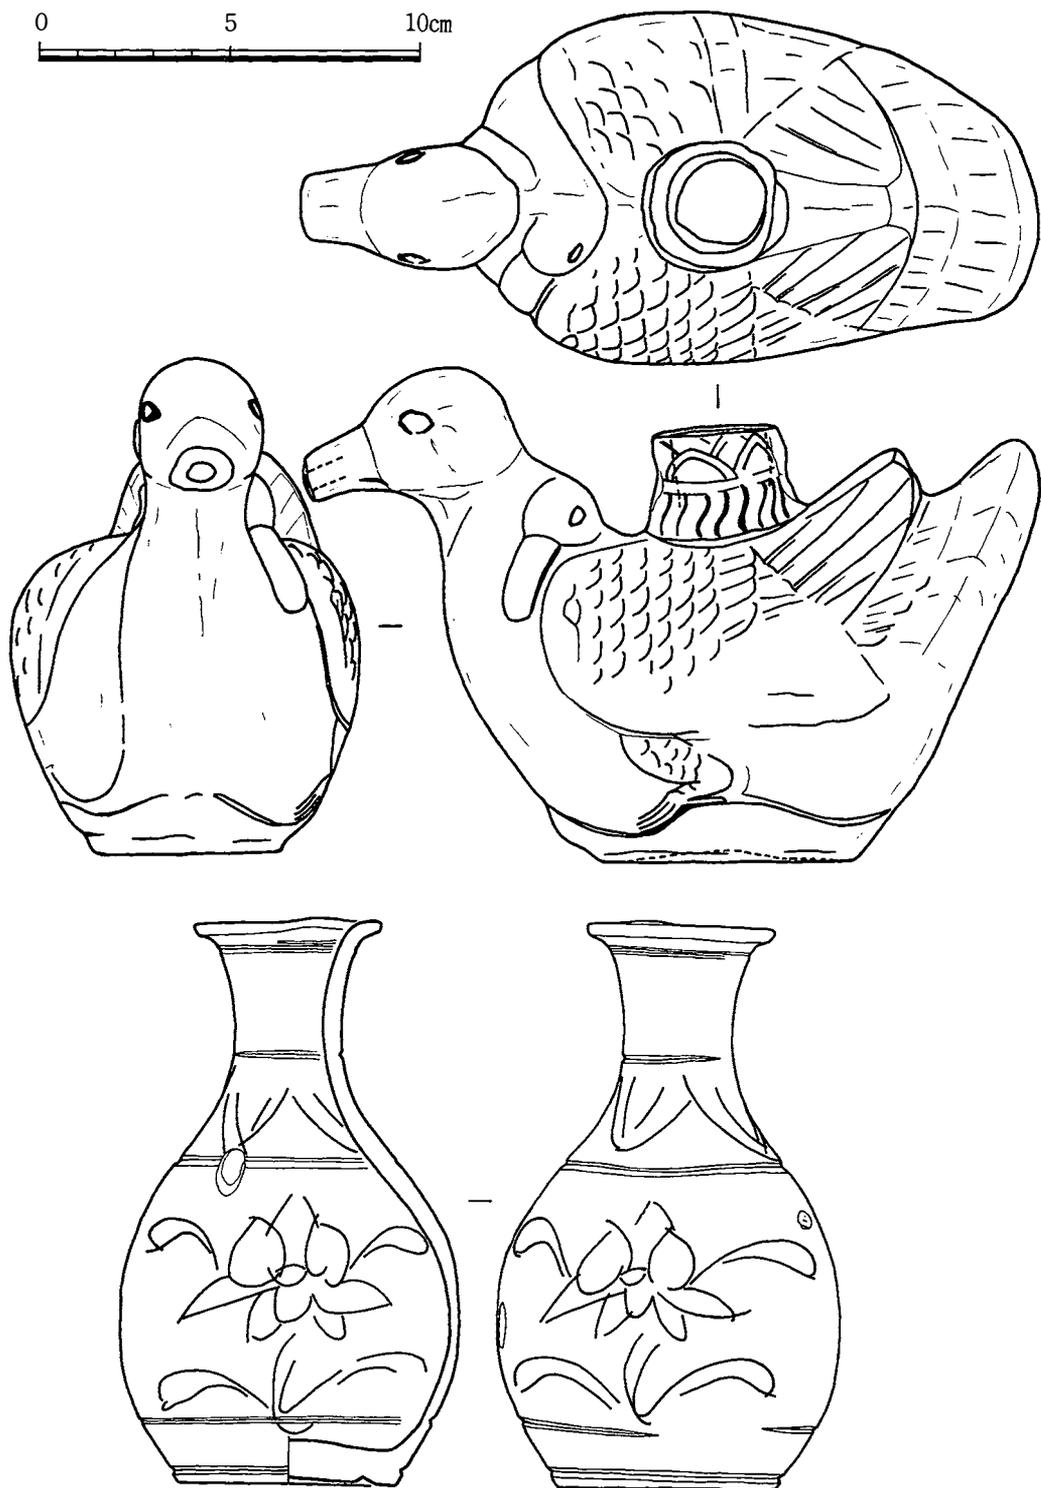
图版② 三彩鳥型水注·三彩牡丹文瓶实测图

鳥型水注2 白の化粧がけをした後、緑・黒・黄の三色の釉を施している。喙嘴を緑・雛の喙嘴を黒、羽を黄・緑・黒とこまめにぬり分けている。高さ一二・九cm・長さ一八・九cm、幅八・七cmを数え一番小型である。注口部となる喙嘴は水平につけられている。破損して出土した。

これも2と同様白の化粧がけを施した後、茶と緑の二彩をもってぬり分けている。頭と羽の部分に緑を配して、喙嘴および羽の一部を茶色となしている。前者と異なる点は、雛鳥の足が付いていることや、首が短くなり頭の喙嘴部分が下向きになっている点などであろう。また、胴の部分が極端に薄くなっているので破損が著るしい。背の高さ一三・二cm、長さ二〇・〇cm、幅八・八cmを数える。

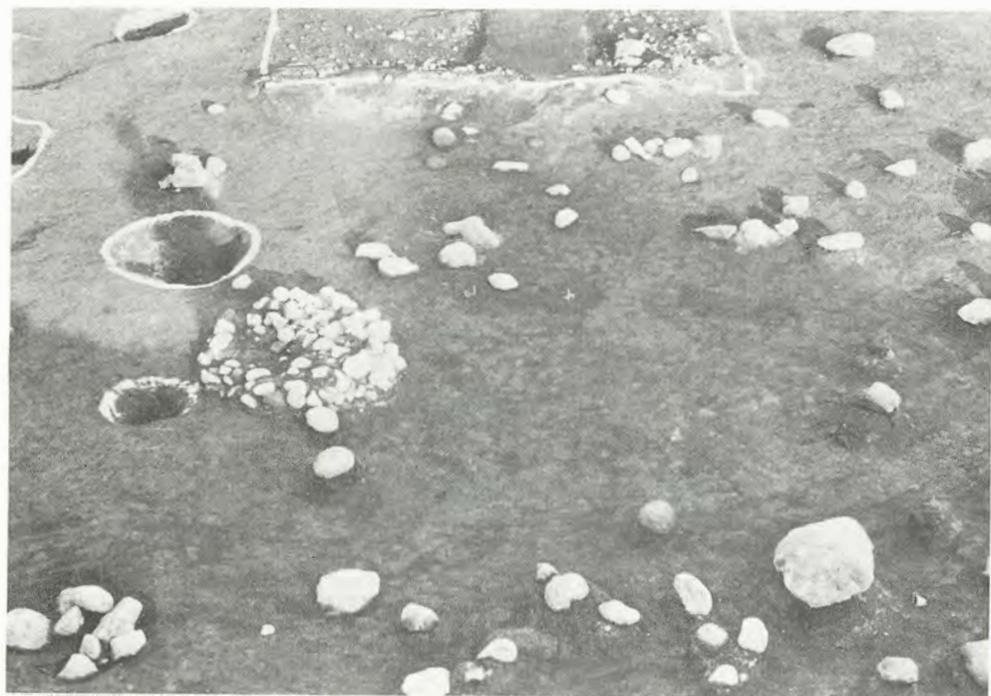
第一棟 中央部の炉の基底部

炉は直径二〇―三〇cm程度の安山岩ないしは凝灰岩等の石材で構成されており、発見時には方形をなす基底部のみが残存していた。火災の際に相当の損傷を受けたらしく使用石材が散乱していたが、浮いているもの、動いていないものを丹念によりわけ、設置当時の形状を復元した結果、この炉は一七〇cm×一七〇cmの正方形を成すものであることが判明した。基底部をなす石材には焼け石は少なかったが、周囲に散乱する、炉の上部を形成していたと思われる浮いた石材には相当火を受けたものが多かった。これらの石材は赤土にすさわらを混ぜて練った壁土状の粘土をもって炉を形成していたらしくこの周辺に粘土質の土の散乱が認められた。
