# 輸送密度の推移

## ■ 日高線(苫小牧・鷓川間) (昭和50・55・60年度、昭和62年度～平成30年度)

# 土木構造物の概況

# 試算した大規模修繕・更新費用の考え方

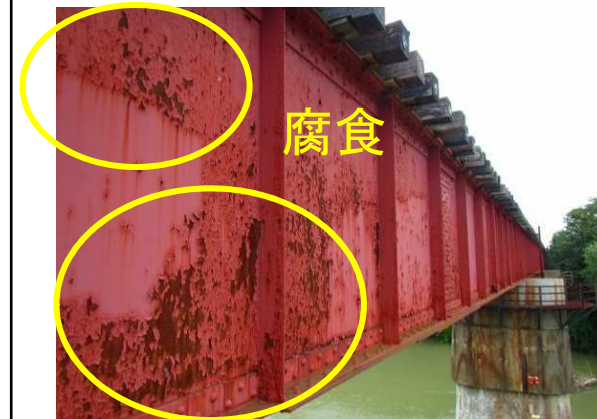
(例: 根室線 東滝川・赤平間 第3空知川橋りょう)

- ・ 広範囲にわたって腐食が進むと、橋りょうの寿命が短くなる
- ・ 経年の進行を踏まえ、鋼橋を永続的に使用するため、定期的な塗装の塗替えを実施

腐食が発生した橋りょう

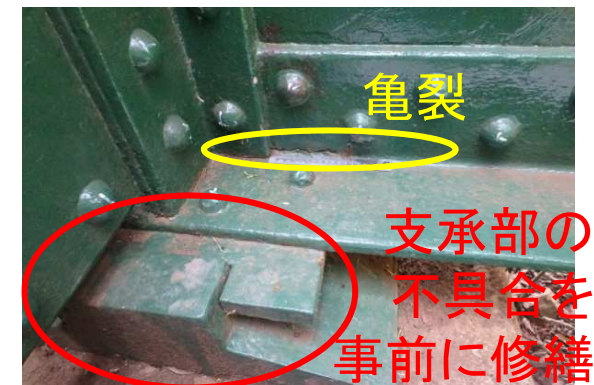
(例: 石北線 丸瀬布・瀬戸瀬間 金山湧別川橋りょう)

- ・ 経年が進むにつれて、桁に亀裂が発生することがある
- ・ 亀裂発生を防ぐ予防的な措置として、亀裂の原因となる橋桁を支える台座部分(支承部)の不具合の修繕を事前に実施

亀裂が発生した橋りょう

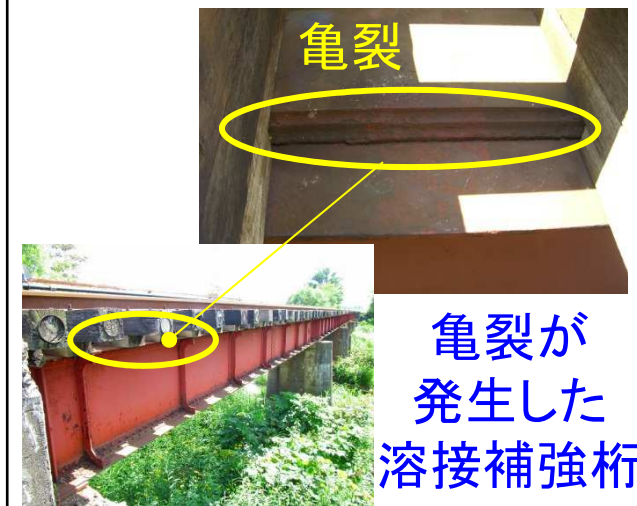
(例: 札沼線 知来乙・石狩月形間 須部都川橋りょう)

- ・ 明治時代に製作された古い鉄桁には、機関車の大型化に伴って、昭和初期に溶接補強されたものがある
- ・ 明治時代の鋼材は溶接に不向きであり、亀裂が発生しやすい一方、効果的な修繕方法がないことから、取替を実施

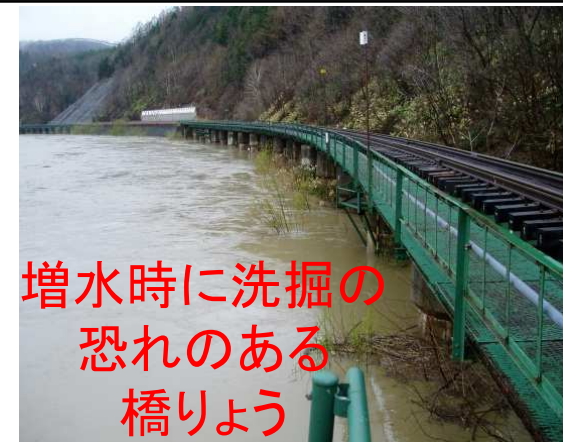
(例: 宗谷線 糠南・雄信内間 問平陸橋)

- ・ 増水時に川底が削られる（洗掘）ことで、橋脚の安定性が損なわれる恐れのある橋脚に対して根固め工を実施

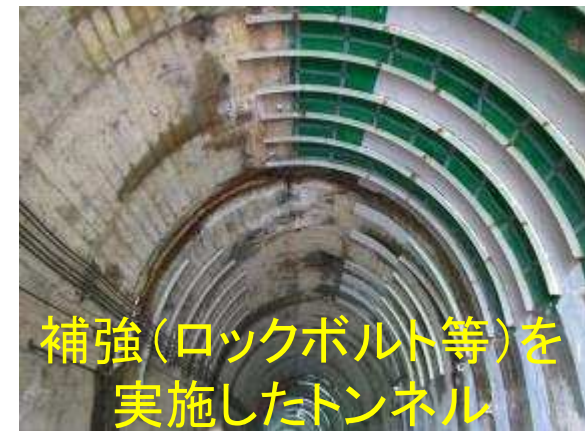
(例：根室線 落合・新得間 第4落合トンネル)

- ・ 周辺地山からの外力に耐えられなくなり、トンネルの内部空間の縮小や線路の隆起などの変形が起きたトンネルについて、補強工事を実施

※ ロックボルトとは、棒状の鋼材をトンネル内側から地山に向けて打設する工法で、地山がトンネル側に変形しようとする力に対抗します。

棒状の鋼材を地山に打込む  
(例：長さ6m、太さ25mm)

(ロックボルト施工状況)

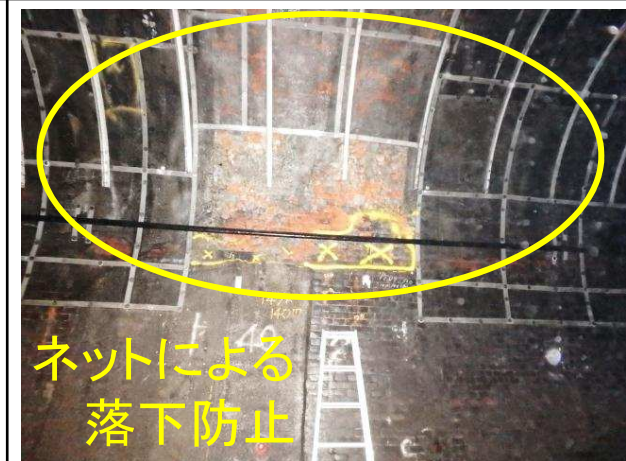
(例:石北線 生田原・西留辺薬間 常紋トンネル)

- ・ れんが等で造られた古いブロック積みトンネルは、ブロック本体およびブロック同士をつなぐ目地材料の劣化が進んでいる
- ・ れんが等の覆工材料の剥落を防止し、トンネルの寿命を延ばすため、覆工の改築・補強工事を実施

ネットによる  
落下防止

劣化したれんがトンネル

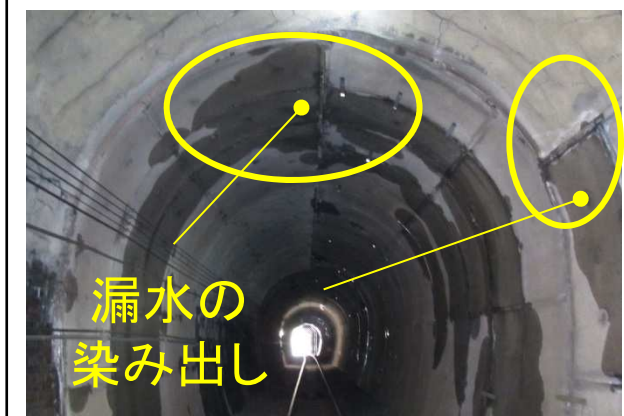
(例:函館線 熱郛・目名間 第2白井川トンネル)

- ・ つらら防止のため過去に設置された古い漏水防止工の劣化が進み、材料が剥がれたり、漏水が染み出てつららが発生し列車の運行に影響を及ぼす恐れがある
- ・ 経年の進んだ古い漏水防止工から新型の漏水防止工への取替を実施

漏水の  
染み出し

劣化した漏水防止工
