# 輸送密度の推移

## ■ 日高線(苫小牧・鷗川間) (昭和50・55・60年度、昭和62年度～平成28年度)

# 土木構造物の概況

# 土木構造物の大規模修繕・更新費用

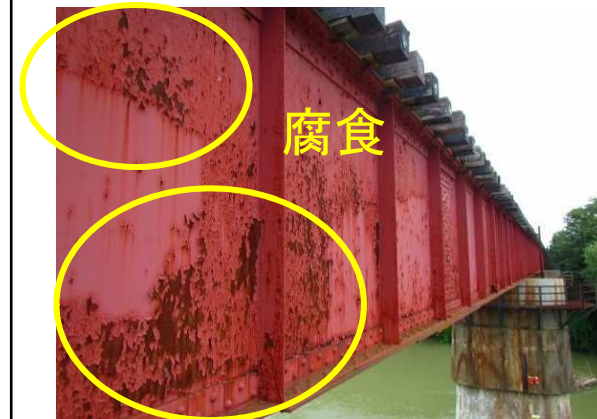
(例: 根室線 東滝川・赤平間 第3空知川橋りょう)

- ・ 広範囲にわたって腐食が進むと、橋りょうの寿命が短くなる
- ・ 経年の進行を踏まえ、鋼橋を永続的に使用するため、定期的な塗装の塗替えを実施

腐食が発生した橋りょう

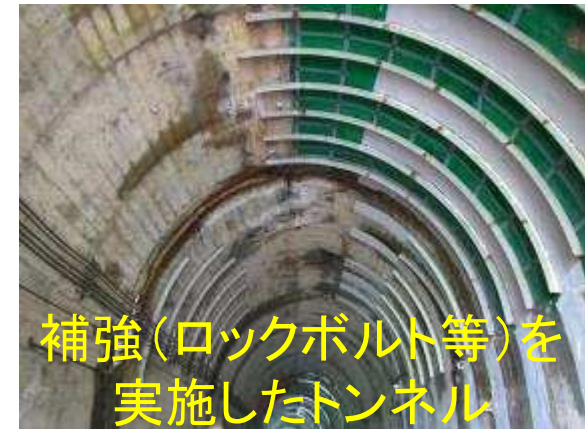
(例:根室線 落合・新得間 第4落合トンネル)

- ・ 周辺地山からの外力に耐えられなくなり、トンネルの内部空間の縮小や線路の隆起などの変形が起きたトンネルについて、補強工事を実施

※ ロックボルトとは、棒状の鋼材をトンネル内側から地山に向けて打設する工法で、地山がトンネル側に変形しようとする力に対抗します。

棒状の鋼材を地山に打込む  
(例:長さ6m、太さ25mm)

(ロックボルト施工状況)
