## 石勝線 清風山信号場構内で発生した列車脱線事故について

1. 発生日時 平成23年5月27日(金)21時56分頃

2. 発生場所 石勝線 清風山信号場構内  
(住所: 勇払郡占冠村字ニニウ2953番地)

3. 列車 特急気4014D列車  
(釧路駅発 札幌駅行き スーパーおおぞら14号 6両編成)

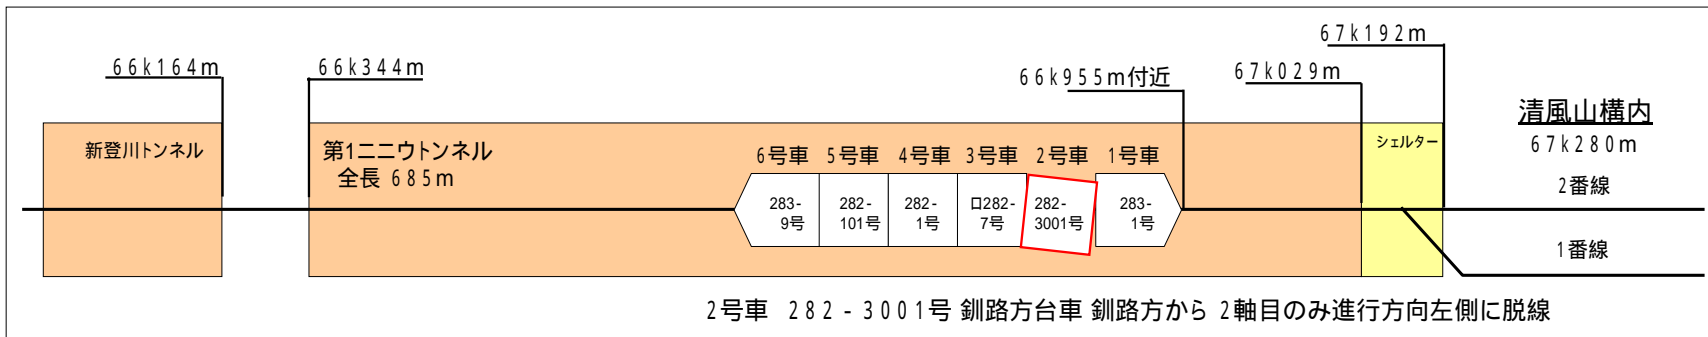
# 現地の車両部品落失状況及び構内略図

(4) 当該列車の2号車釧路方後方台車の1軸が進行方向左側に約150mm脱線していた。

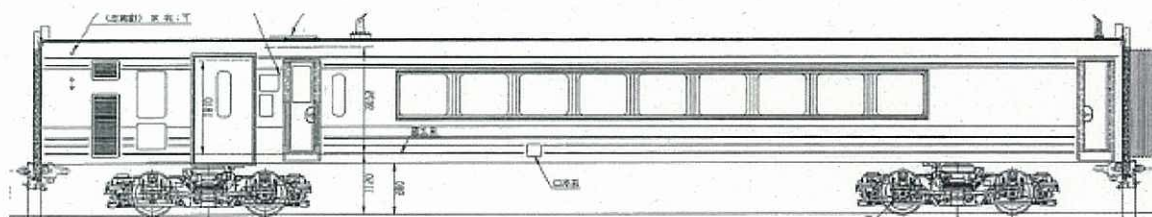
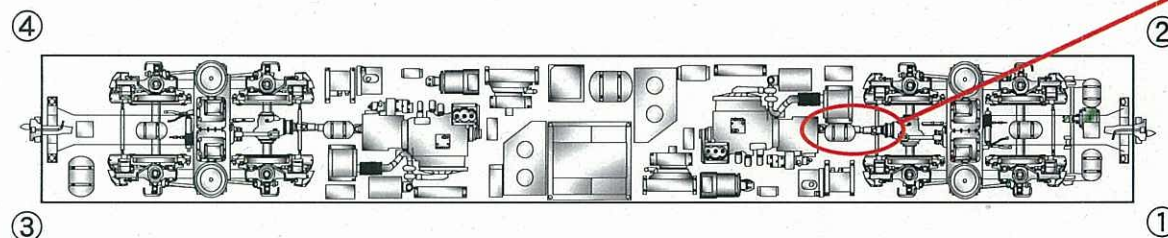
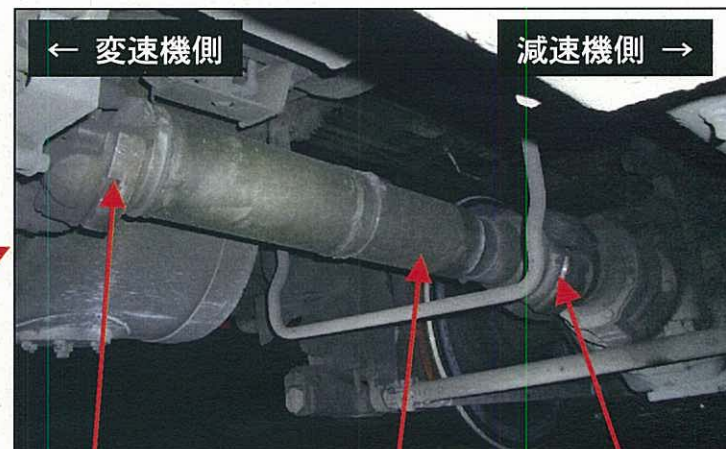
## 編成車両の検修履歴・落失部品

3号車 キハ282-7号

推進軸継手部

推進軸外筒

減速機入力軸
