2019年5月24日  
首都圏新都市鉄道株式会社

## TX 交直流車の構体床板（機器吊り用レール）の不具合について

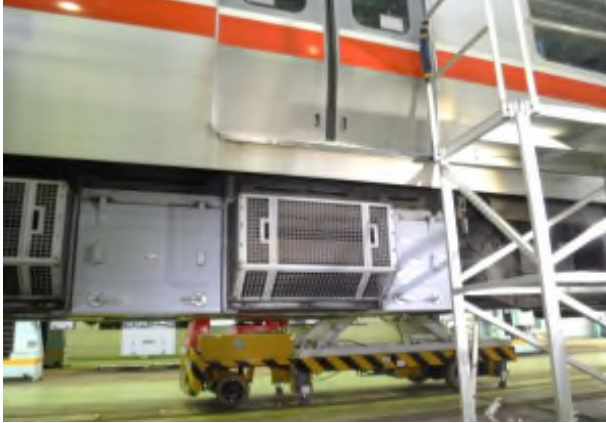
※2 架線から供給された電気からモーターを回転させるための電気に変換する機器、交直流車は重量約2トン、2～5号車に搭載されている。

主変換装置

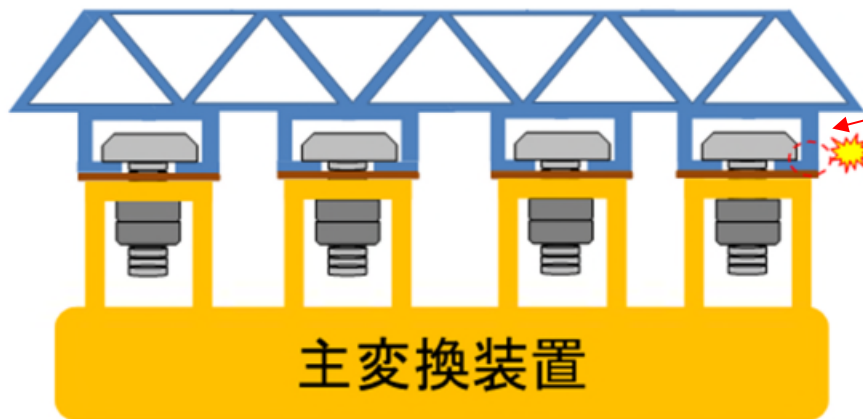
主変換装置取り付け状況

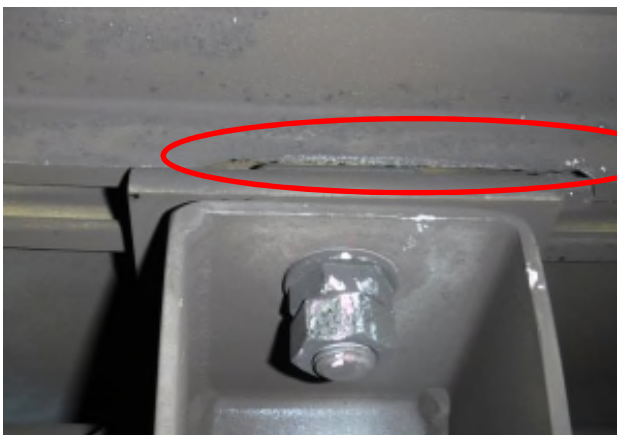
2019年5月10日（金）、TX 交直流車（73編成 TX-2000系 6両）の全般・重要部検査(※1)において、当社車両係員が4号車の床下機器（主変換装置）(※2)の取付けボルト、ナットの打音検査を行なった際に、通常と違う音を認めたため、その周辺を目視で点検したところ、ボルトを支えている機器吊り用レールの取り付け部に、ひび割れを発見しました。さらに、当該編成について調査を継続すると、2、3、5号車の主変換装置取り付け部においても、同様のひび割れを発見しました。

この個所にあるひび割れは、過去に同様の事象があったことがないと認識されるものでした。

機器吊り用レール  
ひび割れ個所

機器吊り用レール ひび割れ個所

ひび割れが発見された 72 編成と 73 編成の当該 2 編成については、直ちに、営業線における使用を取り止めております。

ひび割れの発生原因及び復旧方法については調査中ではありますが、車両メーカーである株式会社日立製作所から、現在までの調査において、72 編成及び 73 編成の車両製造過程のなかで何らかの問題があった可能性があるとの第一報を受けています。
