**浸水原因の考察
(治水施設の稼働状況)**

治水施設の稼働状況（10月5日9:00～10月6日21:00）

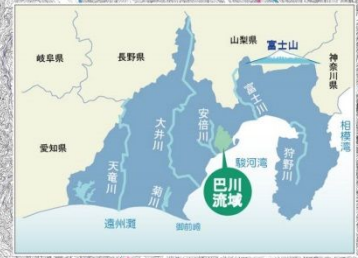
巴川水系施設位置図

— 治水施設
— 水位観測所

麻機遊水地第1工区
大内遊水地
麻機遊水地第3工区
能島
江尻
麻機遊水地第4工区
唐瀬ポンプ
麻機南
楠
上土
大谷川放水路分流堰

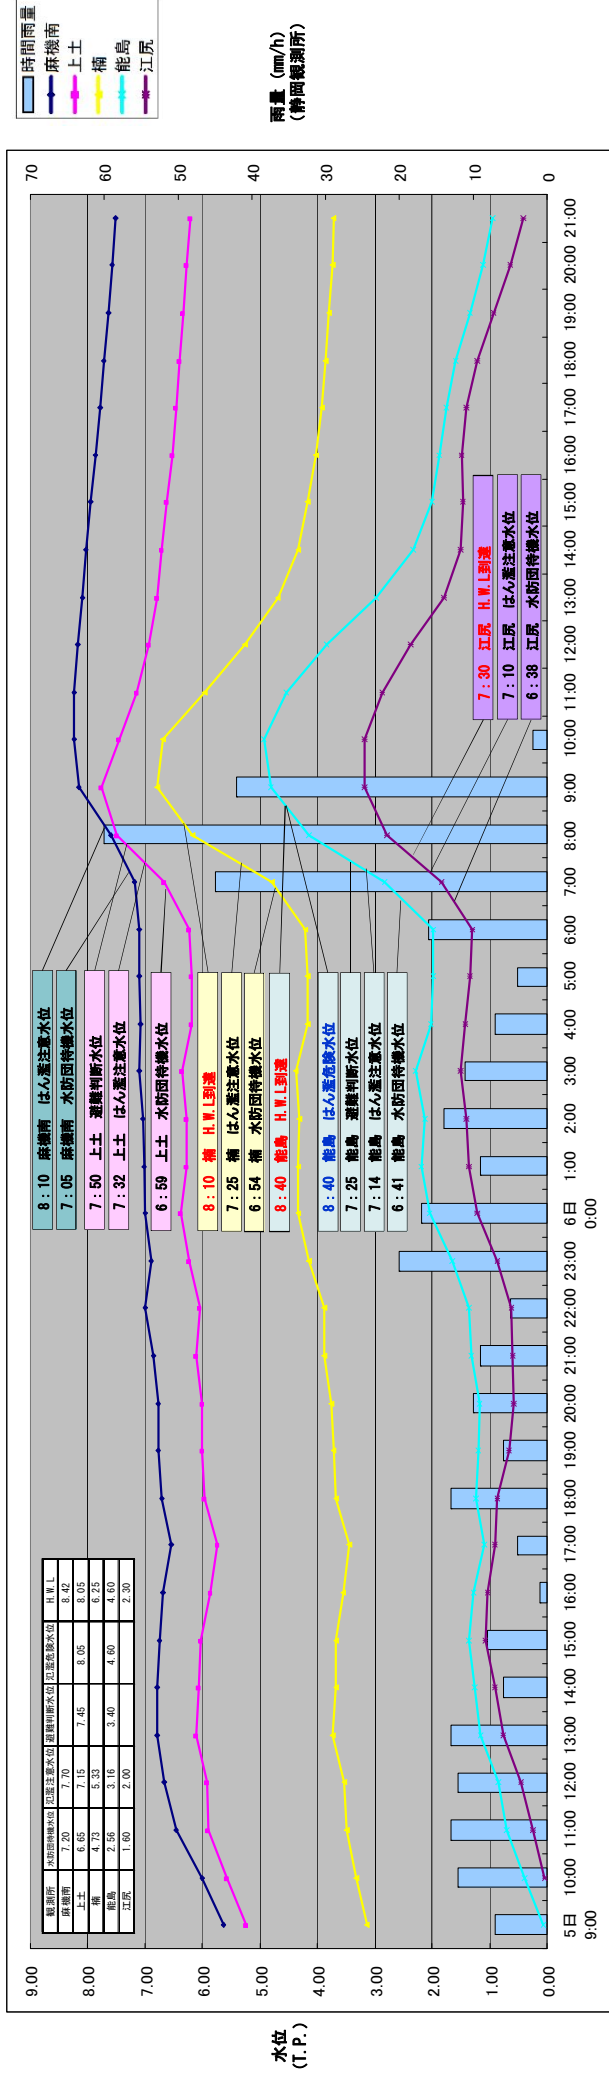
（1）巴川本川における各水位観測所の水位

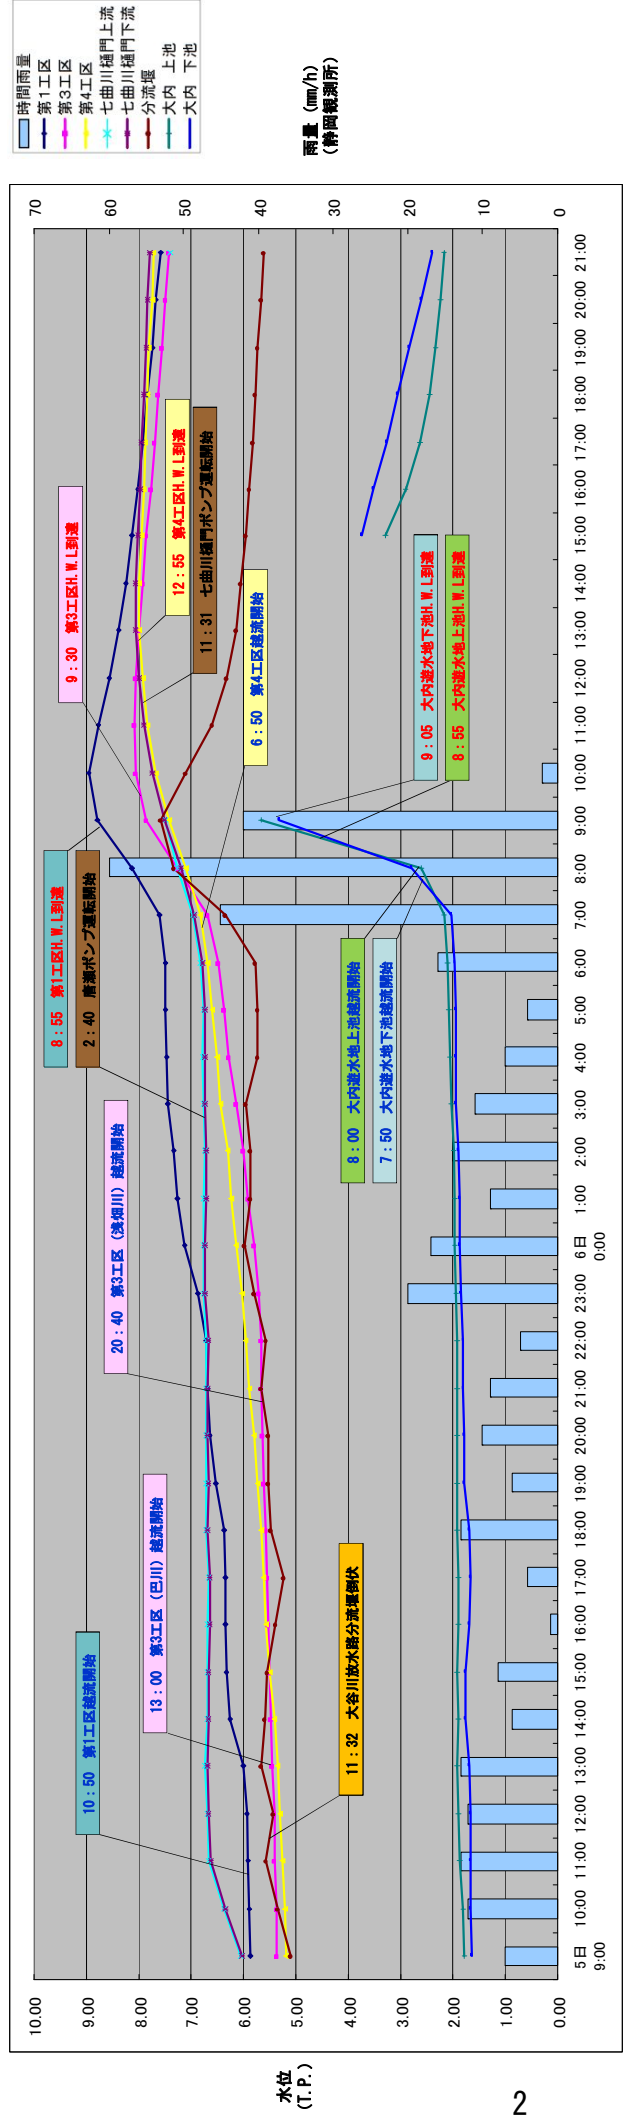
（2）巴川水系の治水施設の稼働状況
