## 4月8日発生 特急北斗20号の床下から 煙が出た事象について

# 5020D列車 ㄏ182-2560号車両損傷状況

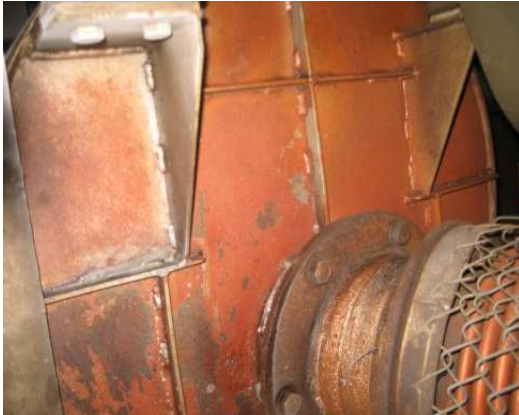
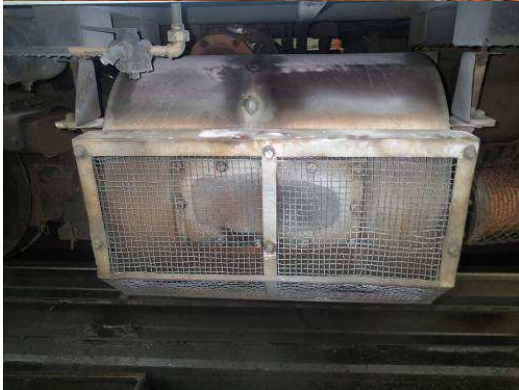
当該車両を函館運輸所で調査したところ、4号車(キハ182-2560号)の消音器に赤熱の形跡があること、及びエンジンの内部が破損し、また穴が開いていることが判明しました。

エンジン内部の破損により排気経路に潤滑油が漏れ出し、排気とともに消音器内に入りこみ異常燃焼し、その熱により消音器が赤熱したため、消音器付近から煙が発生したと推定しています。

進行左側消音器赤熱

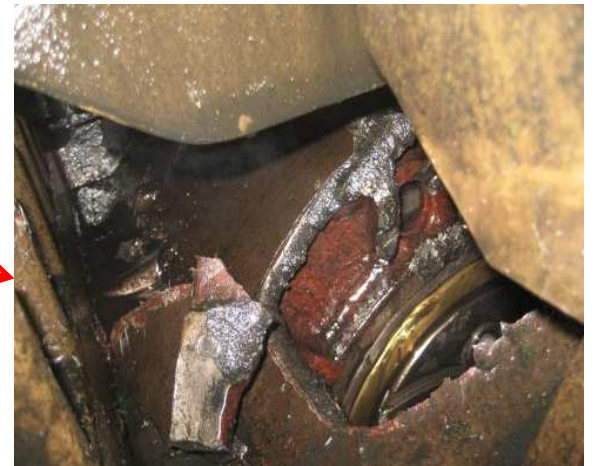
エンジン上部の破損状況  
(約15cm×25cm)

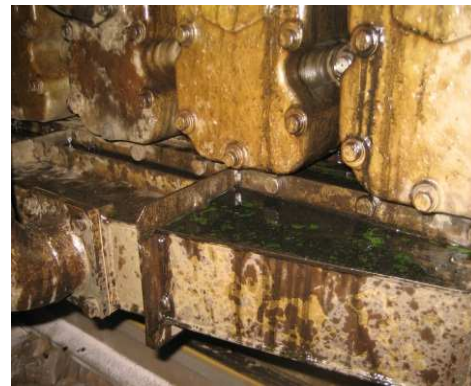
エンジン(進行左側)  
潤滑油飛散状況
