木曾三川 歴史・文化の調査研究資料

2021
Vol.
118

長良川堤防が決壊した 昭和51年9・12豪雨災害

地域と河川 第十二編

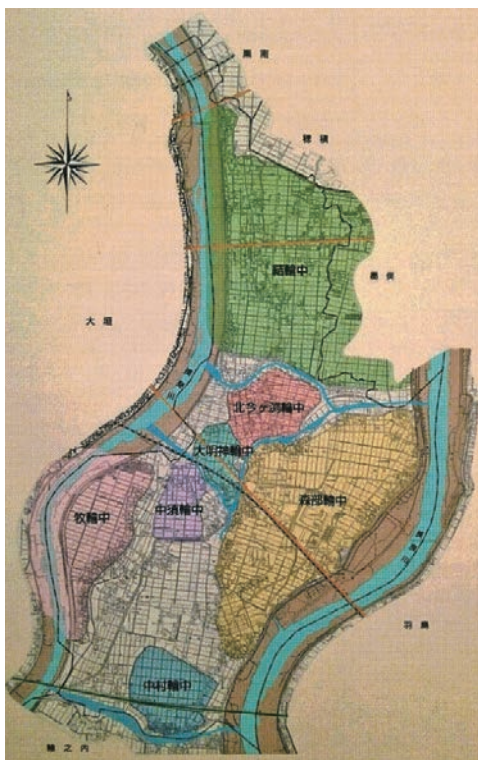
安八町の7つの輪中 〈提供：安八町役場〉

この町域には、慶安三(一六五〇)年に成立した牧輪中を始め、森部・結・中村・大明神・中須・北今ヶ淵の七つの輪中がありました。

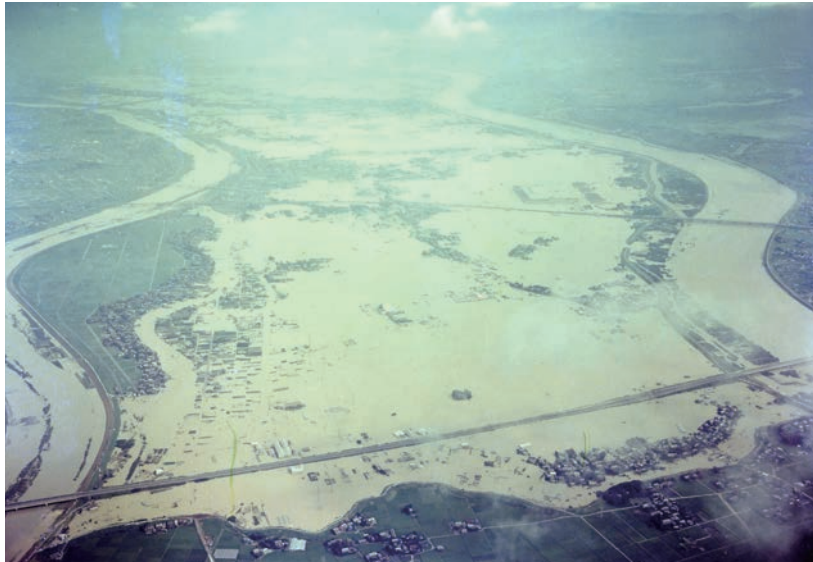
濁流に沈んだ安八町・墨侯町（昭和51年9月12日）〈提供：安八町役場〉

そして十二日午前十時二十八分頃、安八町大森の新幹線橋梁下流三〇〇m地点において長良川右岸堤防が決壊し、安八町、墨侯町（現大垣市）のほぼ全域が濁流により泥海化し、多くの家屋が床上浸水するなど大きな被害となりました。

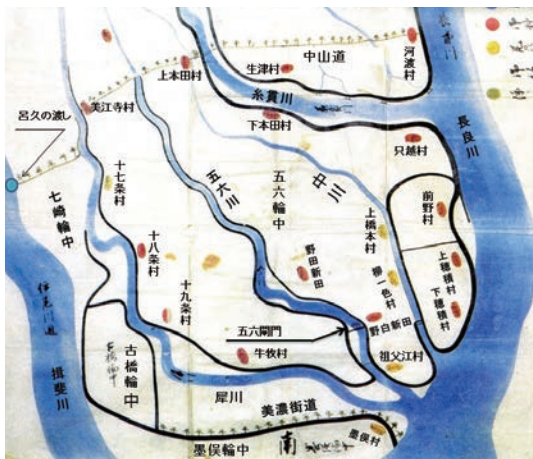
用排水系図（部分）〈出典：穂積町史 史料編第2巻〉

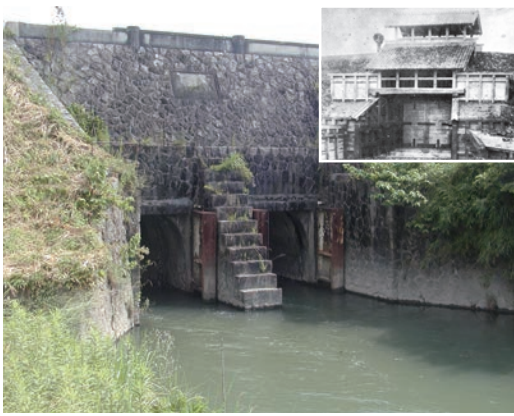
五六閘門は、天明八（一七八八）年に祖父江村から現瑞穂市牛牧に移動され、明治四十一（一九〇七）年に木造から人造石（三和土）で改築されました。左写真の右上は、明治二十一（一八八八）年改築当時の木造五六閘門です。

人造石（三和土）工法による現五六閘門
右上：明治21年改築当時の牛牧輪中間門樋
〈出典：穂積町史 史料編第2巻〉

なお「閘門」とは、水位の異なる川を舟などが行き来する場合、扉間（間室）の水位を調節して舟を通す機能がある施設（例えば「船頭平閘門」です。五六閘門は正確には「水門」なのですが、大樽川流末に設置された「閘門」のように、しばしば大きな水門名にも「閘門」と付けられています。

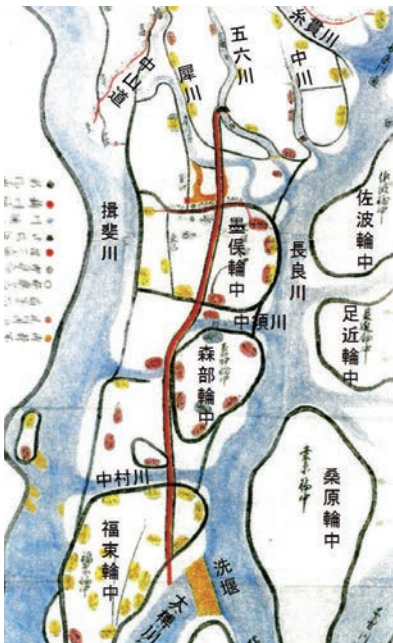
左図は、五六川からの悪水新川が墨俣輪中の中央を通り、森部輪中の西端さらに福束輪中を通過して大樽川に注ぐ画期的な計画図でした。

五六橋川野田村より大樽川通大藪村迄新川掘削目論見絵図
〈出典：岐阜県歴史資料館蔵〉

同図の作図者として成年次は不明とされていますが、安藤は、大樽川の洗堰が描かれていることから宝暦五（一七五五）年三月以降で、また五六閘門は天明八（一七八八）年に移動する前の当初位置にありますので、作図はその間と推測しています。

しかし、この計画は下流域の各輪中からの反対を受けて、実現しませんでした。なお、同図でさらに注目すべき内容として、長良川右岸側と揖斐川左岸側に堤防を設け、五六川・犀川・中須川・中村川を締切る計画です。

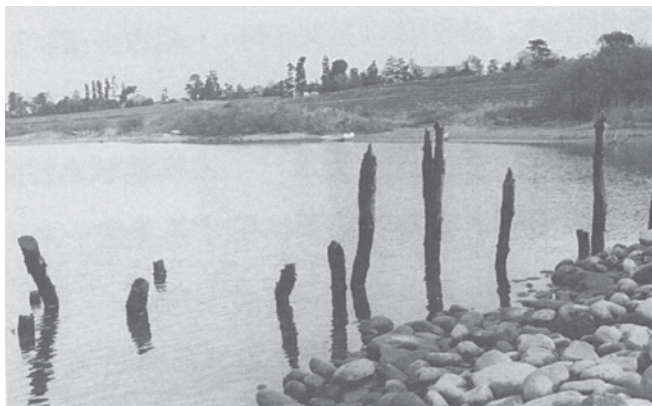
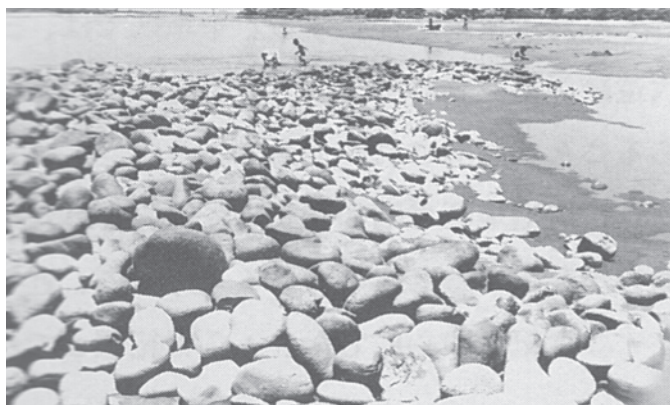
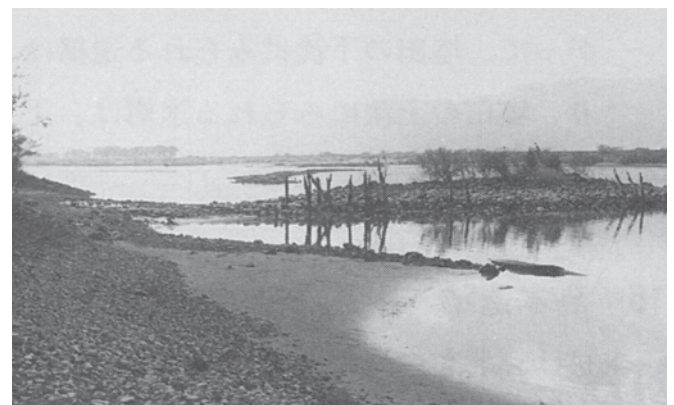
写真3 木曾川河道水没遺跡(稲沢市祖父江町神明津付近)
(出典：八開村史 資料編2)

写真5 木曾川河道水没遺跡(愛西市下大牧町付近)
(出典：八開村史 資料編2)

写真4 木曾川河道水没遺跡(愛西市塩田町付近)
(出典：八開村史 資料編2)

○木曾川河道水没遺構遺跡
(愛知県愛西市)
時代…近世?
遺構…杭、石積み(堤防護岸の根固工?)
概要…地点としては四ヶ所に分かれている
が、具体的な名称および遺構などが記
載されているのは三ヶ所のみになりま
す。
いずれも明治の三川分流工事以前の
取り壊を行っている際に銭瓶(銭甕)
が発見されました。
昭和五十六(一九八二)年八月六日
付けの中日新聞の報道では、銭貨七、
〇〇〇八、〇〇〇枚で、四十種類の
渡来銭を含んでいるとされています。
また、銭甕発見地点付近では、以前よ
り井戸遺構などが確認されているよう
です。

木曾川左岸の堤防護岸の根固工の一部と考えられ、木杭や石積みなどが確認されています。地点によって丸杭や角杭、石積みも円礫や角礫などの違いがあると考えられています。

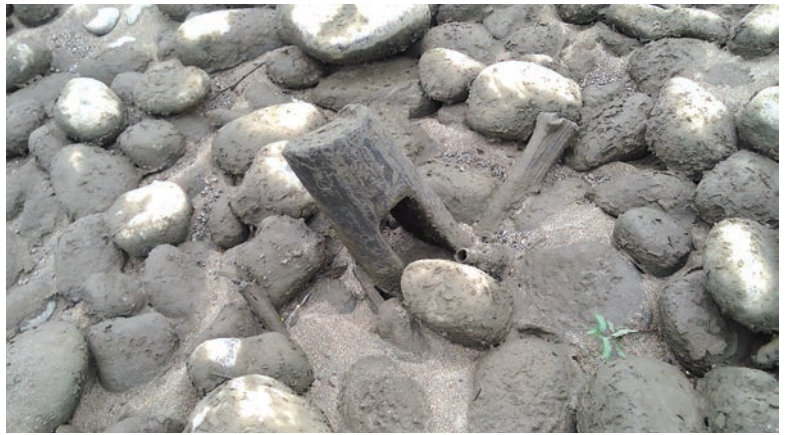
写真6 木曾川河道水没遺跡（愛西市下大牧町付近）に残る木製構造物（1）

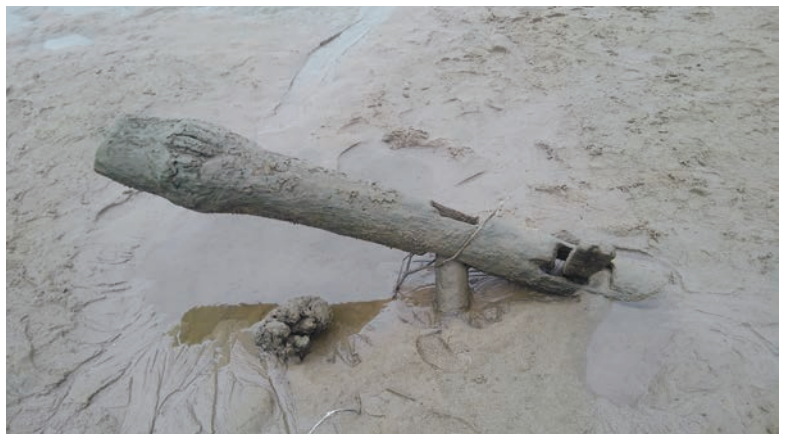
写真7 木曾川河道水没遺跡（愛西市下大牧町付近）に残る木製構造物（2）
