# 宇和島城通信 4

2010.06

# 旧国宝 追手門跡見つかる！

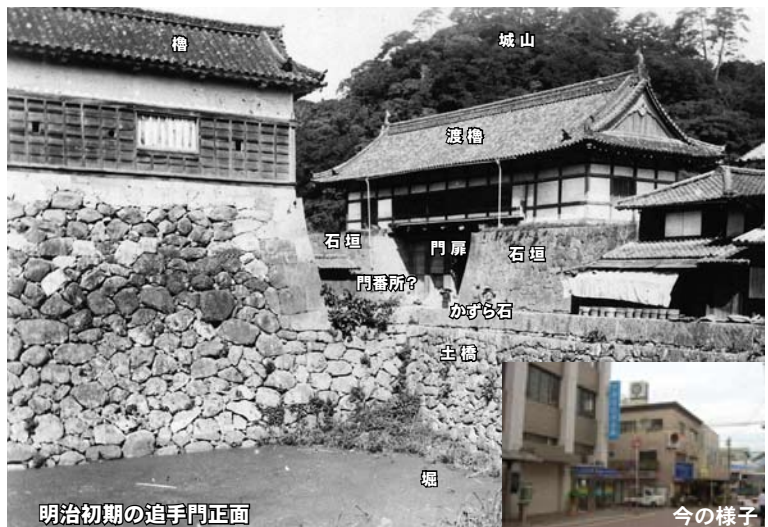
明治初期の追手門正面

手前にはまだ堀が埋め立てられず、土橋がかかっています。その土橋の端にはかざら石(縁石という意味だそうです)が見えますが、これは天赦園に入っすぐの辺りに数石、移設されています。

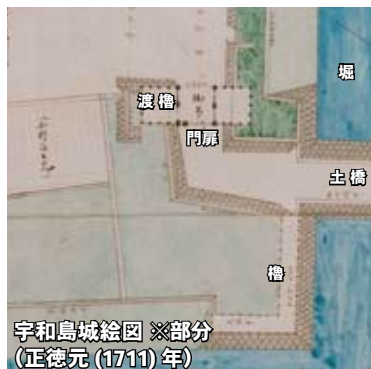
宇和島城絵図 ※部分 (正徳元(1711)年)

宇和島城の追手門は、門の両側に石垣を築き、その上に櫓を渡している構造です。

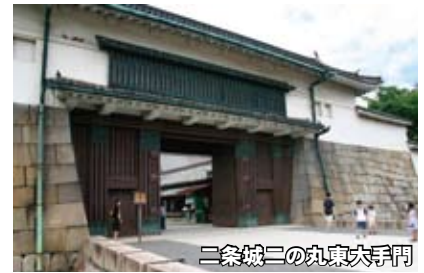
二条城二の丸東大手門

- 高知城大手門：桁行11間／梁間4間
- 丸亀城大手一ノ門：桁行13間／梁間3間
- 二条城二の丸東大手門：桁行12間／梁間3間

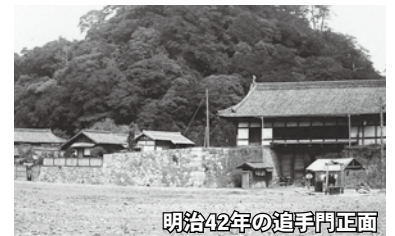
明治42年の追手門正面

堀が埋め立てられ、櫓や石垣が取り除かれています
