## 国道289号八十里越 工事の進捗状況について

# 1 国道289号八十里越工事進捗状況（主要構造物等）

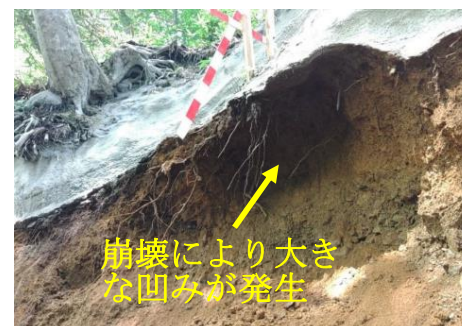
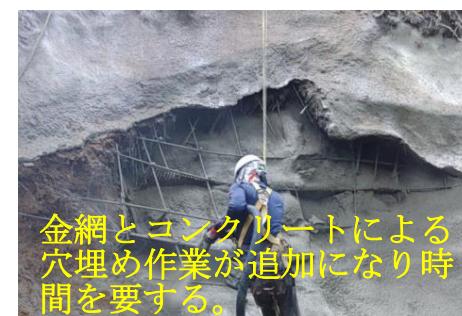
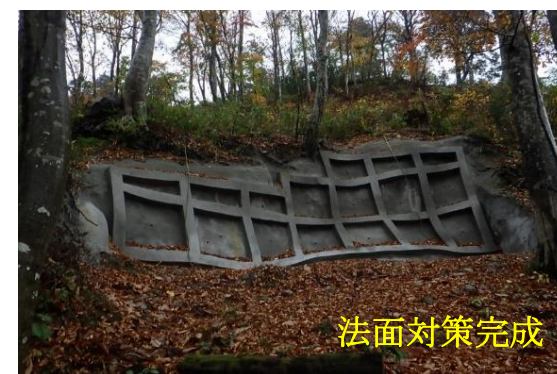
## 6号トンネル抗口部斜面崩壊

- ・ 本年夏の局所的な豪雨により法面对策施工予定の斜面が崩壊し、崩壊箇所への穴埋め作業が追加で生じるなど、作業に時間を要した。

【約2ヶ月遅延】

- これまでにトンネル11／11本、橋梁9／10橋が概成。
- 降雨による6号トンネル福島側抗口部の対応（①）や、B橋梁の急峻な地形、3号盛土の強固な岩盤対応（②）などで、想定以上の時間を要した。
- 主要構造物のB橋梁、1号スノーシェルダーの工事が残る。
- 今後は、B橋梁、1号スノーシェルダー、土工、舗装、道路付属物、電気設備工事等を実施予定。

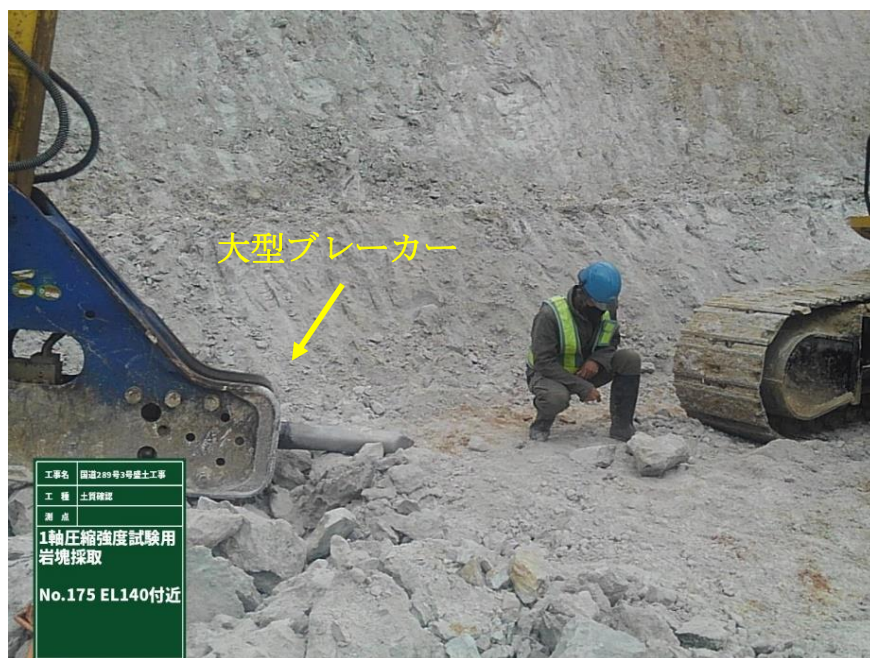
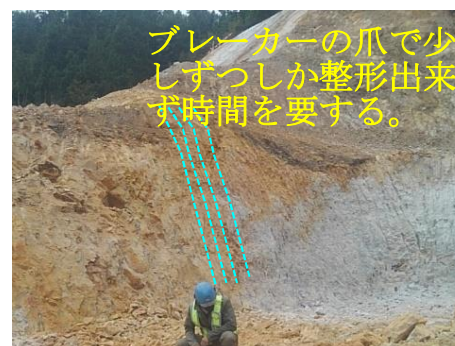
## 3号盛土岩盤対策

- ・ 現地盤を整形する際、強固な岩盤が出現し、通常機械での施工が出来ず、大型ブレイカーを用いた施工に変更。

【約5ヶ月遅延】
