2020年2月13日
東日本旅客鉄道株式会社
大宮支社

台風19号による河川橋りょう災害復旧工事について

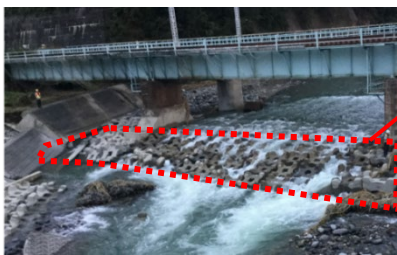
(1) ①箒川橋りょう		(参考)護床工再設置イメージ

- (1) 宇都宮線 ①矢板～野崎駅間 箒川橋りょう（栃木県矢板市）
②西那須野～那須塩原駅間 蛇尾川橋りょう（栃木県那須塩原市）

増水等で護床工に変状が発生したため、再設置により復旧します。
施工期間は2020年1月～2020年5月の予定です。
