## 石清水八幡宮社殿の祖形について

## 八幡造の祖形と源流と変遷、其 2

正会員 太田 静 六\*

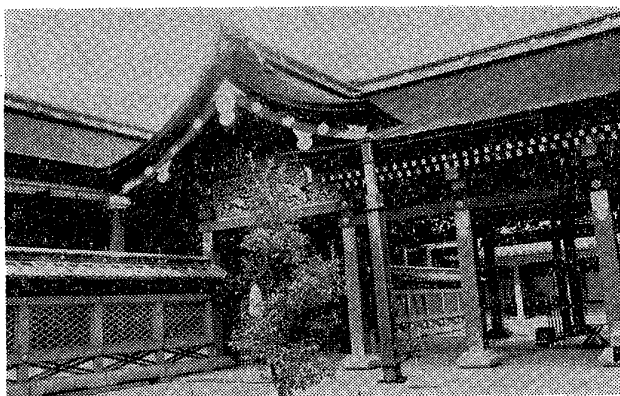
写真-1 瑞龍、幣殿、舞殿の実状、石清水八幡宮

った。また神殿の前後に犬防も始めて構えられたというが、ここに言う犬防は現在の本殿に接して廻らされている瑞籬(みずがき)の前身と思われ、瑞籬の実状は写真-1に示す通りである。当初の犬防はより簡素なものであつたろうが、犬防という文字通り、犬の侵入を防ぐ垣であったことに間違いはあるまい。
