球磨川水系の流域及び河川の概要

平成 18 年 8 月 10 日

国土交通省 河川局

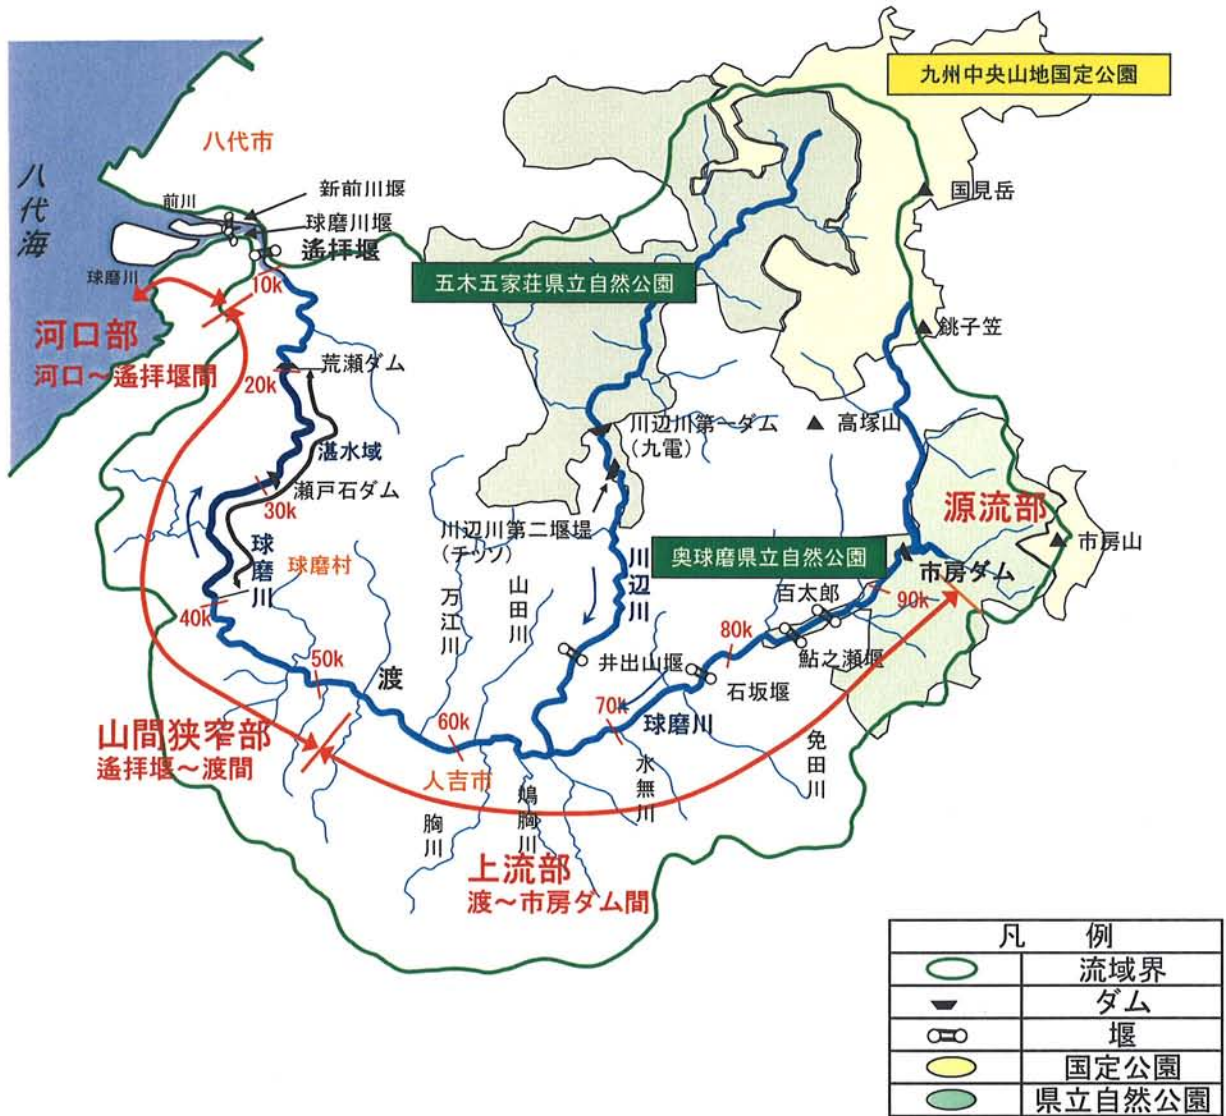
図 2.2 球磨川水系特性分割図

球磨川は、市房ダムより上流部の「源流部」、市房ダム下流から渡間の「上流部」、渡から遙拝堰間の「山間狭窄部」、遙拝堰から河口部の「下流部」に大別される。

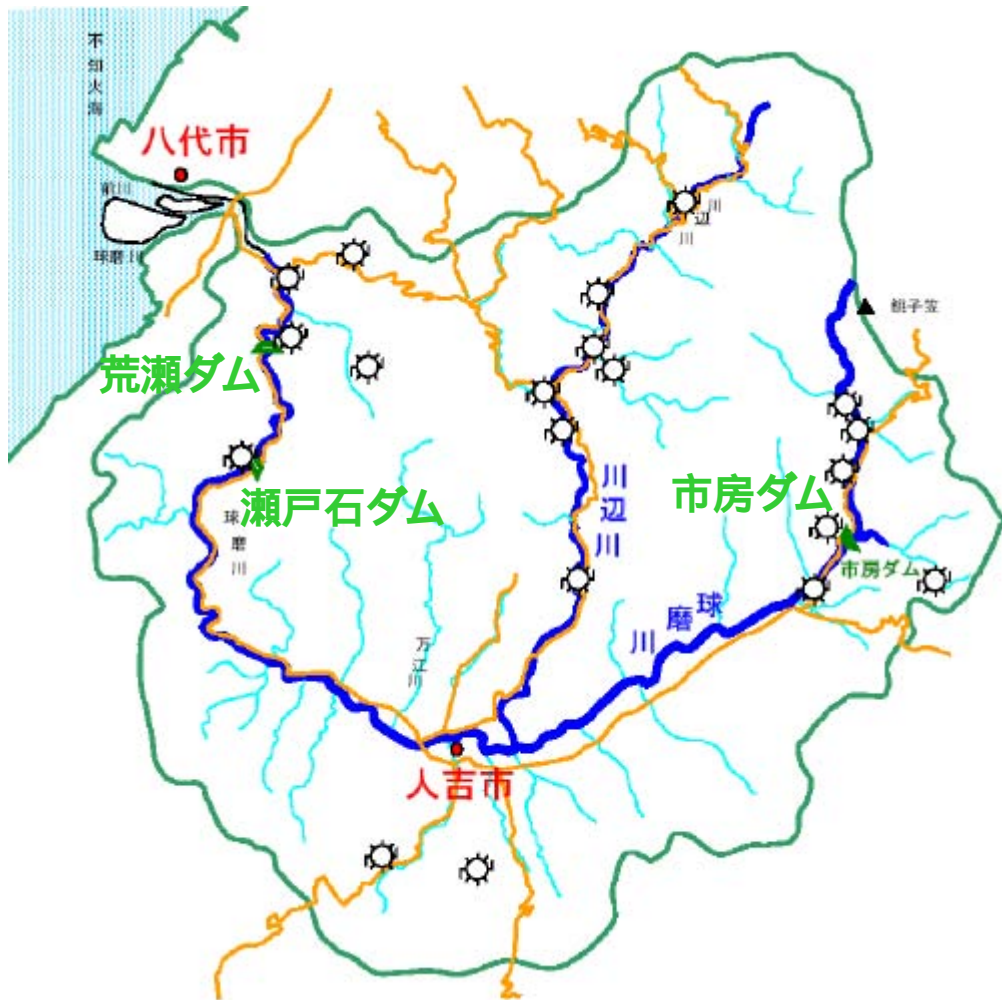
図 5.2 球磨川水系水力発電所位置図

球磨川筋の水力発電は、豊富な降雨量と急峻な地形を利用して藤本発電所（荒瀬ダム）、瀬戸石発電所（瀬戸石ダム）、大平発電所、川辺川第一発電所等の 20 ヶ所で、総最大出力 782,073kw の電力の供給が行われている。このため、取水堰やダムが築造され、水路トンネルより多くの支川の水が他の支川に流されている。
