## (2) 前岳から荒川小屋

#### 4 赤石岳周辺地域（荒川小屋から百間洞山の家）

### 5 大沢岳、兎岳、聖岳周辺地域（百間洞山の家から聖平小屋）

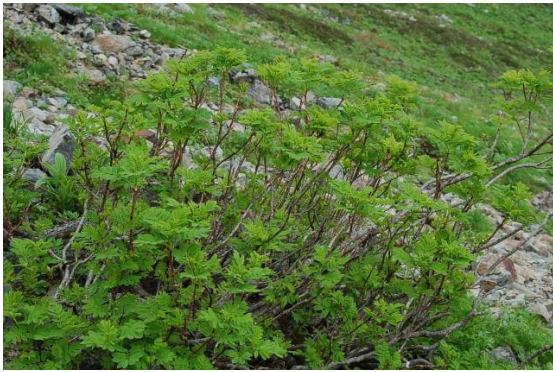
写-66 ウラジロナナカマド(シカ被害なし)

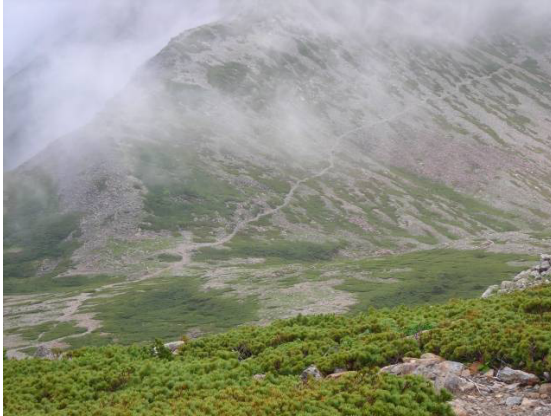
荒川小屋から大聖寺平の間は、ダケカンバ、シラビソの林を抜けるとハイマツ帯へと出る。この間、登山道脇のタカネナナカマドやツツジ類の低木にシカの食痕、足跡が確認される。

このような現状から、荒川小屋から大聖寺平に至る間の被害ランクを B、大聖寺平及び大聖寺平から舟窪の間は C ランクとした。

写-75 荒川小屋方向から大聖寺平に至る登山道

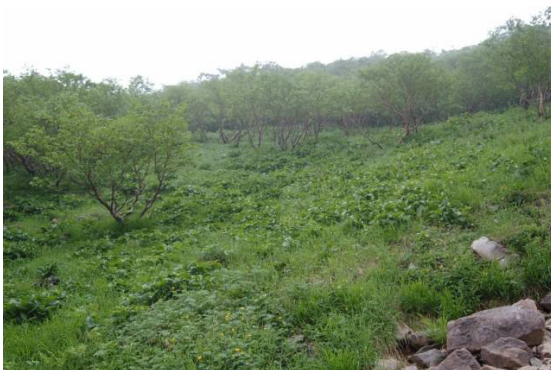
なお、今後食害が広がるかどうか観察する目的で、キャンプ場周辺等の草原を対象に定点写真を撮影した。この結果、キャンプ場、山の家等施設周辺では被害は生じていないと見られたが、人の目から外れた場所では被害が発生している様子が確認された(写-90)。

写-88 キャンプ場周辺の状況 (定点1)

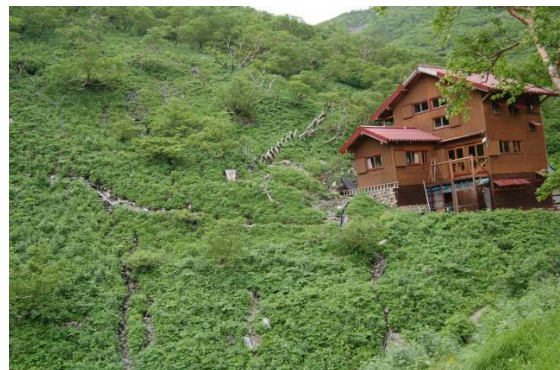
写-89 山を家の背後の状況 (定点2)

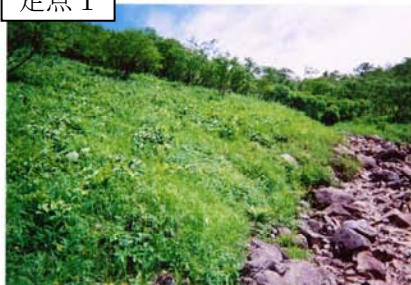
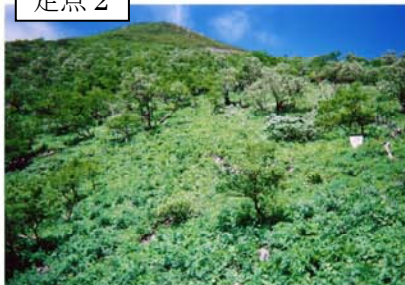
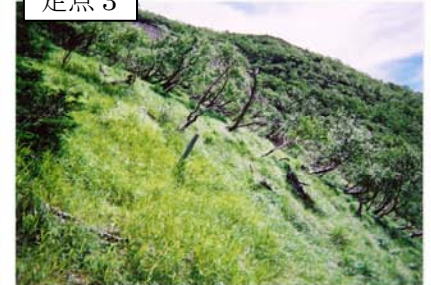
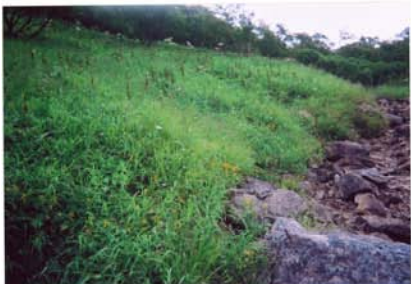
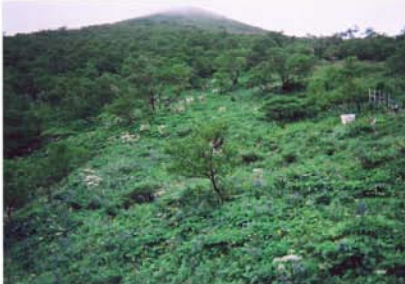
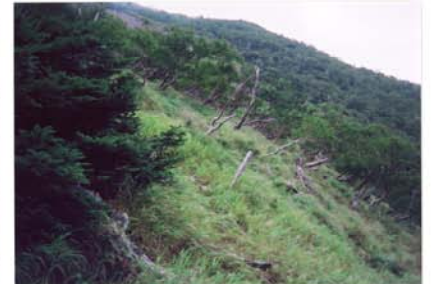
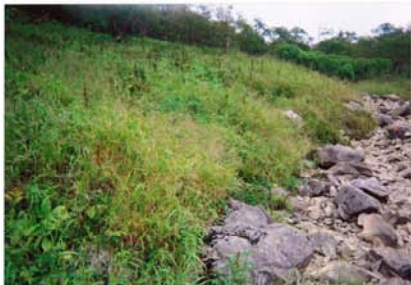
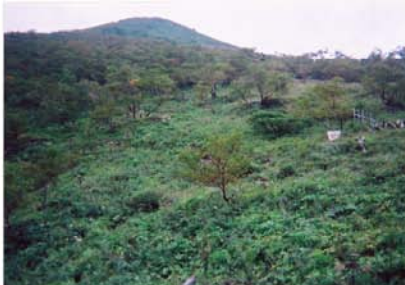
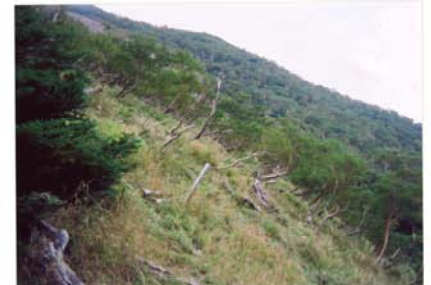
写-92 定点写真 (左から定点 1、2、3 及び、上から 8/1、8/29、9/23 撮影)

上記写真の左列は、キャンプ場に接した斜面の草地で、7月26日の現地調査(写-86)の後8月1日、8月29日、9月23日に撮影したもので、シカの被害は殆んど見られない。中央列は、山の家裏の斜面で、8月29日には花の咲いている状況が見られるなど定点1同様シカの被害は感じられない。右列は、過去に最もシカ被害が激しかったと見られる区域で、8月29日の時点で食痕やシカ道の形成が認められる。また、9月23日の写真は、他の地点に比べ明らかに草丈の成長が見られない状況が読み取れる。

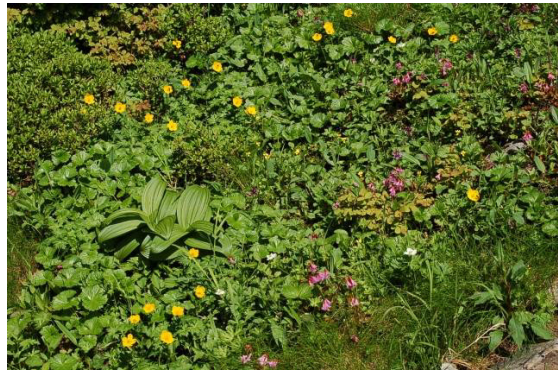
写-98 食害のない鞍部近くの草原

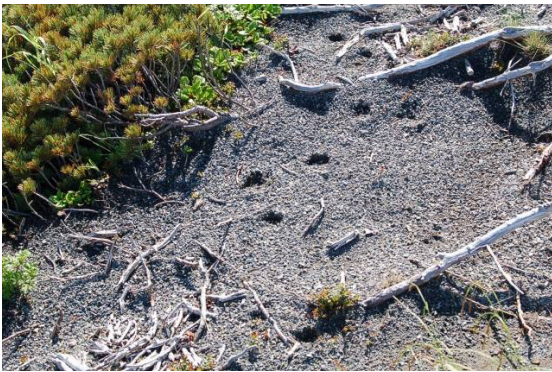
大沢岳から兎岳へは、主稜線を縦断するルートで、途中、中盛丸山、小兎岳を通過するため上り下りが激しい。それぞれの鞍部近くには、谷に沿ってダケカンバ林が上がってきており、そこではシカの出現形跡が確認された。形跡は、低木への古い食痕、シカ道、足跡であるが最近の植生被害は殆んど確認されなかった。

写-99 登山道沿いで散見されたシカの足跡

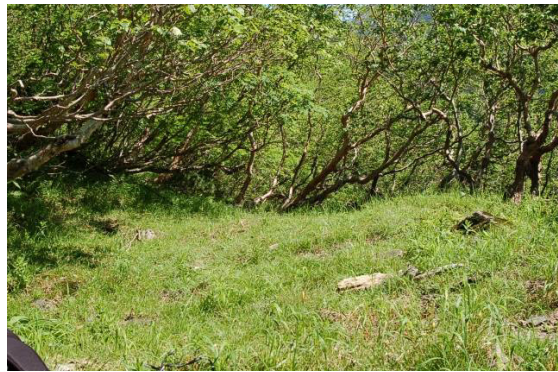
写-100 鞍部に達したダケカンバ林の状況

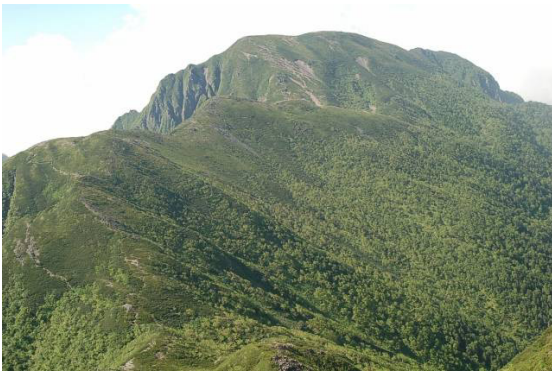
写-101 兎岳の全貌（ダケカンバがハイマツ帯まで上がっている。）

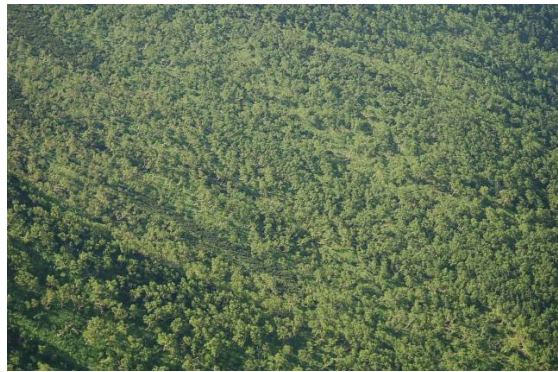
写-102 左同 ダケカンバ林の拡大

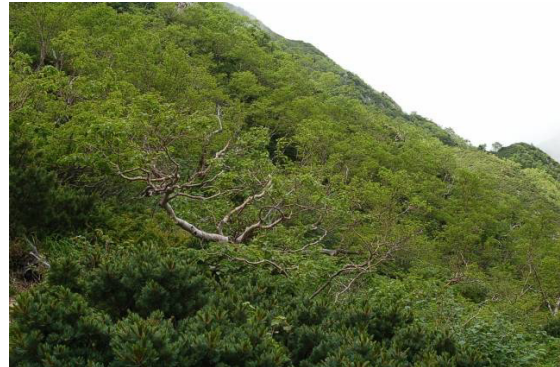
兎岳避難小屋周辺では、草本にシカの食痕、タカネナナカマドなどの低木に食害痕が見られた。兎岳と聖岳の鞍部付近はダケカンバ林が成林しており、その林床には明瞭なシカ道がありシカの生息痕が確認される。ダケカンバ帯を過ぎるとシカの痕跡も少なくなる。

写-108 兎岳と聖岳の鞍部付近のダケカンバ林

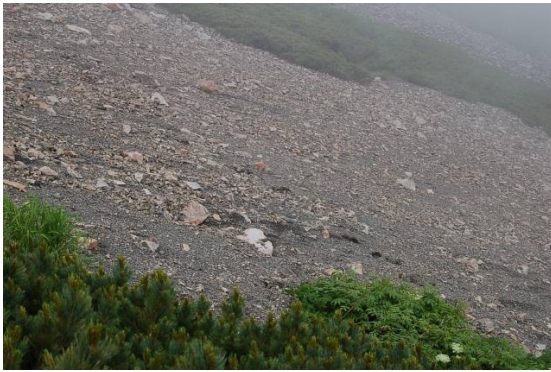
写-111 前聖岳の南面で確認した足跡

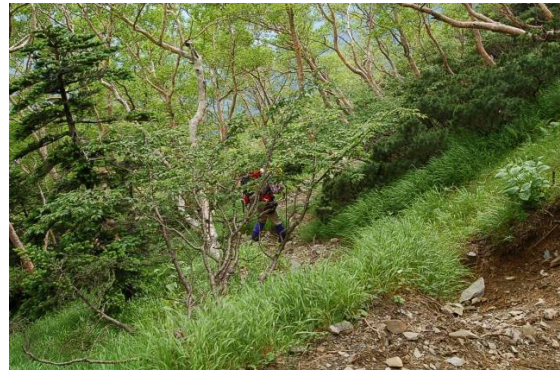
写-112 小聖岳を下った所のダケカンバ林

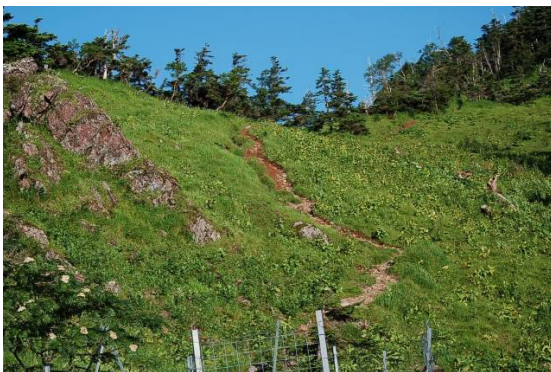
前聖岳山頂から南方に急斜面を下り、ハイマツ帯になるとシカの足跡が散見されるようになる。足跡は小聖岳付近から密度が高くなり、小聖岳過ぎるとダケカンバ、シラビソ林となりシカの餌場となる草原も出現する。そこでは、刈り込まれたような採食地や強度の食圧により植生が変わったと推測されるマルバダケブキやバイケイソウの優占する単純な草原が見られる。さらに進むと薊畑となる。薊畑から聖平の間は大規模な草原が広がるが、その殆んどがシカの食害にあっており、一見牧草地状態の様相を呈している。10年程前はニッコウキスゲの咲く草原であったとされるが、現在はシカ柵を設置して保護されているところで見られるだけで、ほぼ壊滅状態にある。このため、静岡県では5年程前から前述の柵の設置を始めとする植生復元活動が進められている。

写-115 薊畑の草原

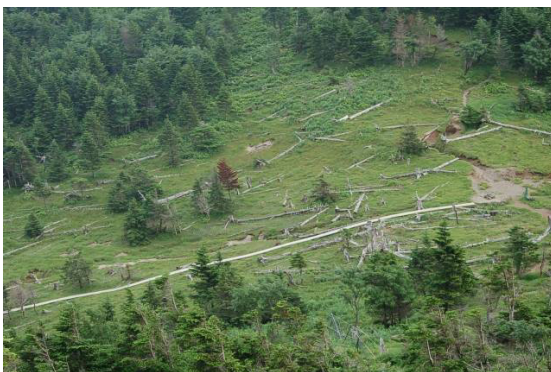
以上から、この間の被害ランクは兎岳避難小屋周辺や聖岳との鞍部周辺でB、ハイマツ帯から山頂、小聖岳付近まではDランク、小聖岳付近から薊畑がB、薊畑から聖平にかけてはAランクとした。特に、薊畑から聖平の被害は顕著で、これまでの食害により本来の高茎草本群落とは相観の全く異なる植物群落に変貌(写-2、3)しており、その状態が現在でも続いているのは今でも相応のシカの食圧を受けているためと考えられる。

写-117 聖平の草原

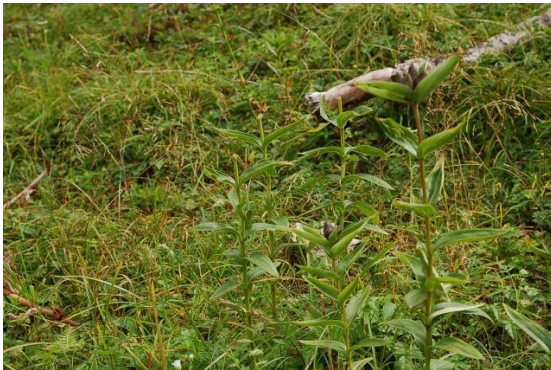
シカ柵の効果は、現地写真に見られるよう柵の内外で植生の生育状況が全く異なっていることから判然としていた。設置して 3 年目ころからシカの食害前の植生状態に戻りつつあると報告されているが、5 年経過したこの状況は被害前に近い植生に戻ったものと推察される。これは、この地域がシカの食害を引き続き受けていることの証明でもある。

写-119 薊畑の草原(柵外)

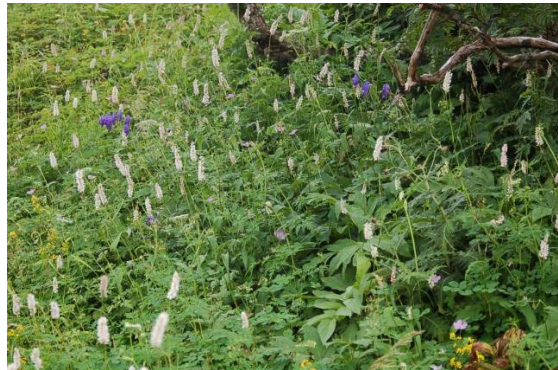
写-120 薊畑のシカ柵内(イブキトラノウが目立つ)

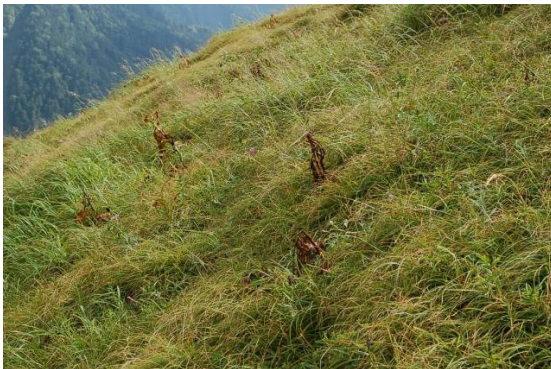
写-121 薊畑の草原(柵外)

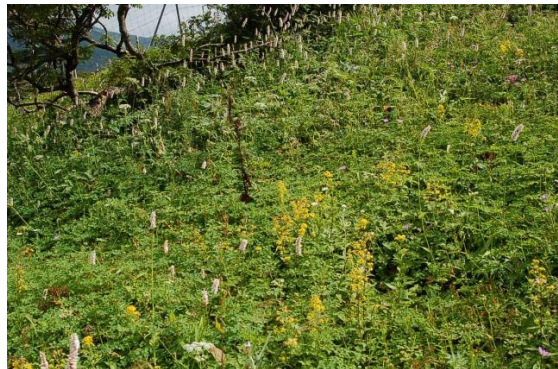
写-122 薊畑のシカ柵内

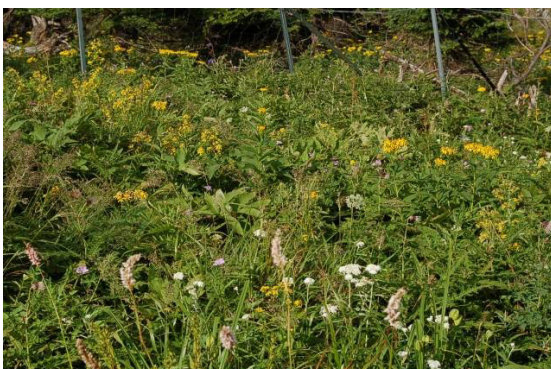
写-123 聖平のシカ柵内 (写-118 参照)

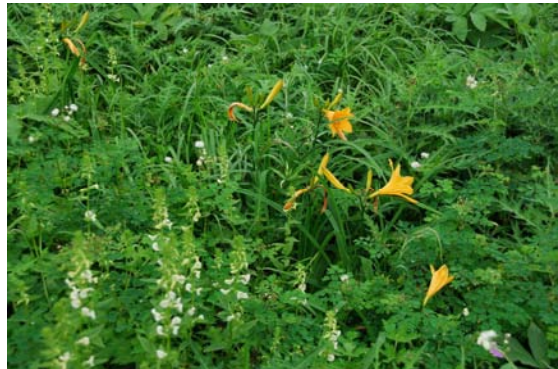
写-124 聖平のシカ柵内(ニッコウキスゲ)
