2020年7月豪雨に伴う熊本県南部における災害調査速報 (第1報)

1. 調査の概要

2020年7月3日～7月4日未明の豪雨による被害発生を受け、減災型社会システム部門では熊本県南部エリアの被災状況の現地調査を行った

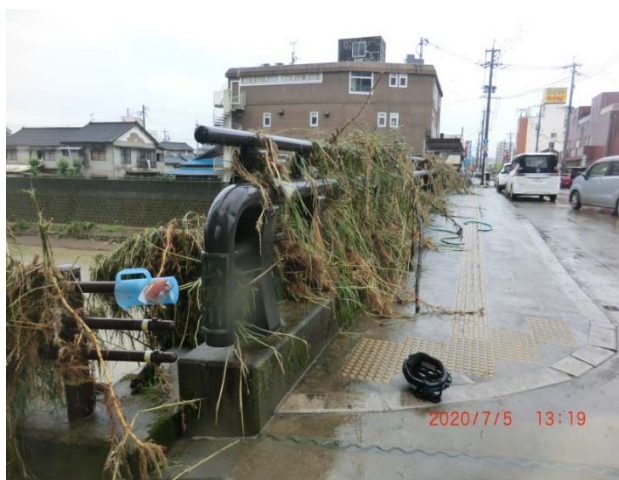
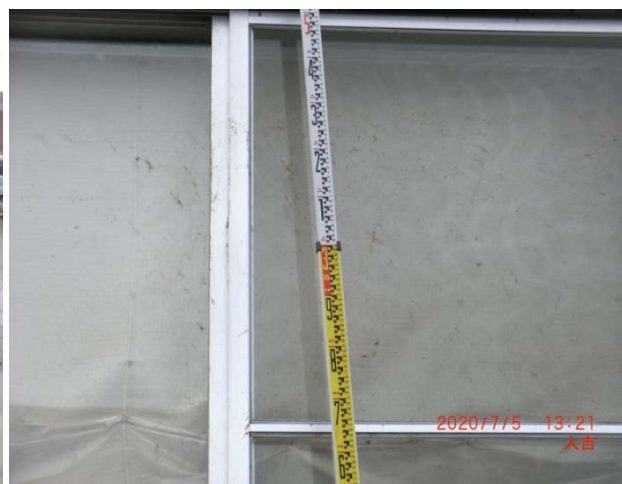
護岸の被災

道路とのつなぎ目に 10 cm程度のクラックがあり、護岸が河道側にせり出し、崩壊している。

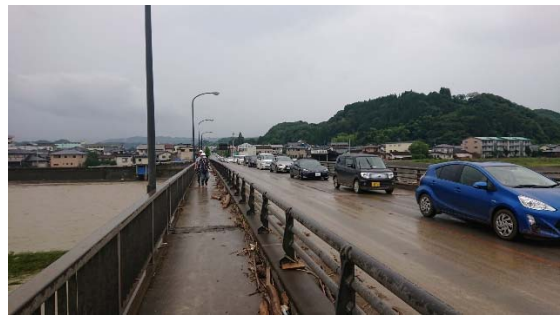
写真②

- ・人吉 IC はかなりの渋滞 (2~3km) だったが、人吉球磨スマート IC は渋滞なし
- ・人吉球磨スマート IC からは被害の少ない球磨川の左岸側に出る
- ・人吉の左岸側から右岸側へ渡る人吉橋 (下図②) は車で通行可だが、かなりの渋滞
- ・それ以外の橋の多く (下図⑪, ⑬, ⑳) は通行止め
- ・球磨川左岸のコンビニは営業していたが、右岸はコンビニも被害を受けて営業停止
ローソン (下図⑬) のオーナーのお話では営業再開に2週間程度かかるとのこと
- ・右岸の調査範囲ではスーパー, 銀行, ガソリンスタンド等, ほぼ全ての店が営業停止
- ・人吉駅のトイレは使用可

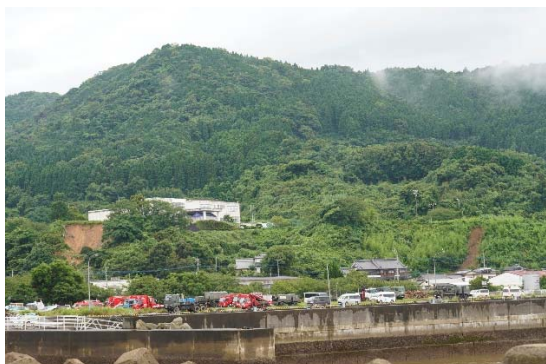
津奈木町福浜

台地斜面に複数の崩壊

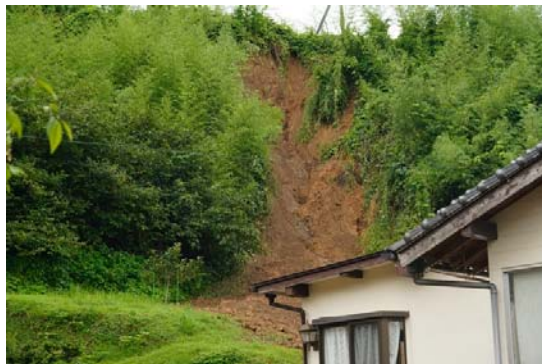
表層部の崩壊
