はじめに

平成13年11月12日午前11時、スーパーカミオカンデ装置に使用している50cm径光電子増倍管11146本のうち約60%が数秒間で破壊された。このため、スーパーカミオカンデ実験が行っている一連のニュートリノ実験は当分の間停止せざるを得なくなった。

本報告書は、事故の経緯、被害状況、観測データ、原因の推測等からなり、事故原因究明等委員会その他関係各位機関への情報提供のために作成するものである。内容は11月22日時点のもので、今後随時更新される。

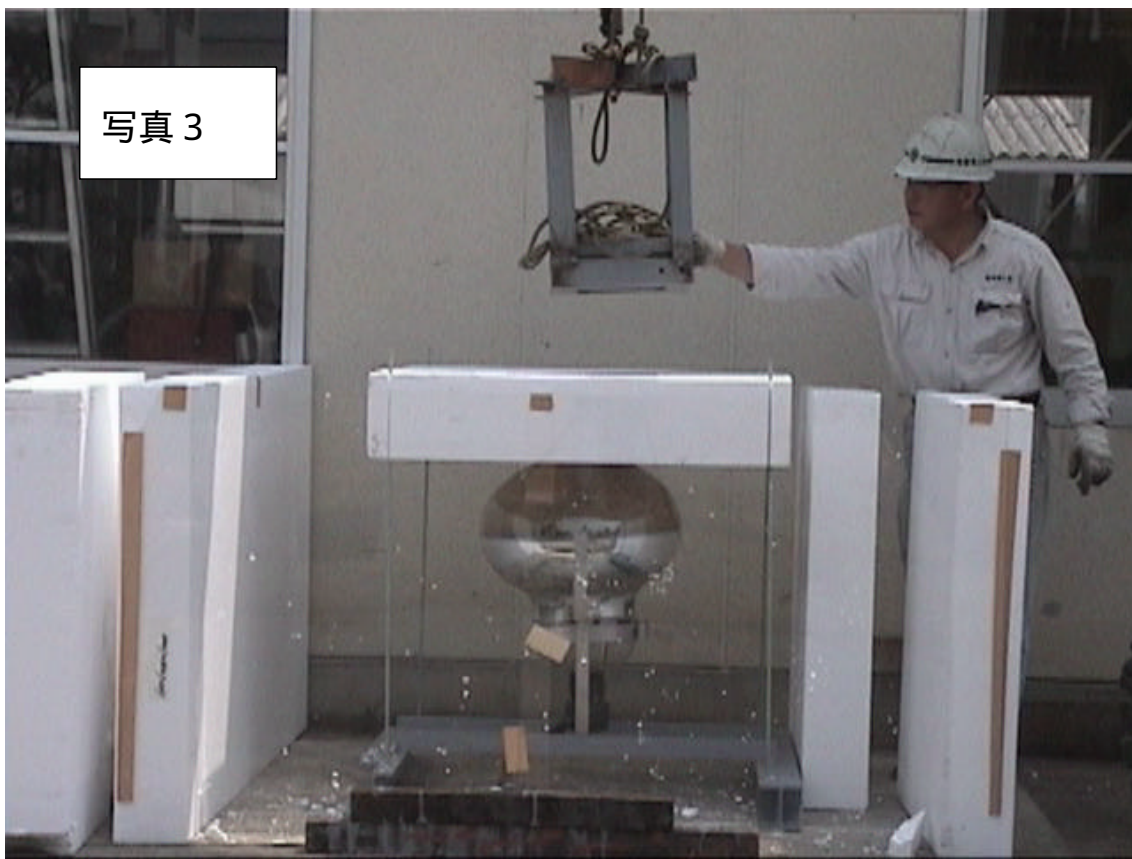
写真 3 増倍管破壊テスト概観
